# Asbestinventarisatetest

Victor Govaerslaan 18A/702, 2170 Antwerpen

Attestnummer : 20241010-000222.000

Uitgegeven op : 10.10.2024

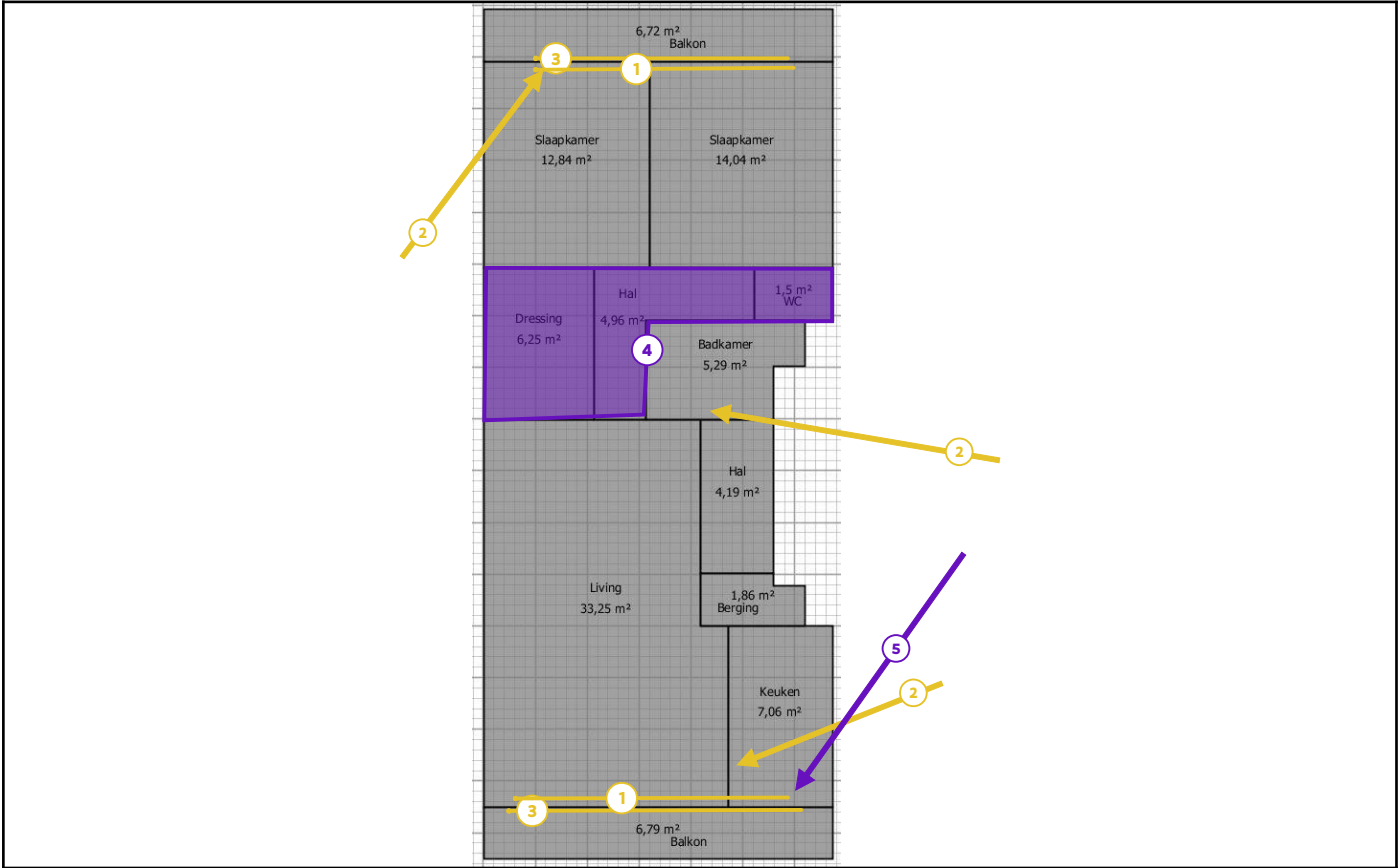
# Plan 1.3: Plan 3

| Beschrijving | Type | Actie |
|---|---|---|
| 1. Kit tussen profiel en glas | Asbestmateriaal | Zorgvuldig beheren |
| 2. Bakeliet | Asbestmateriaal | Zorgvuldig beheren |
| 3. Kit tussen profiel en steen | Asbestmateriaal | Zorgvuldig beheren |

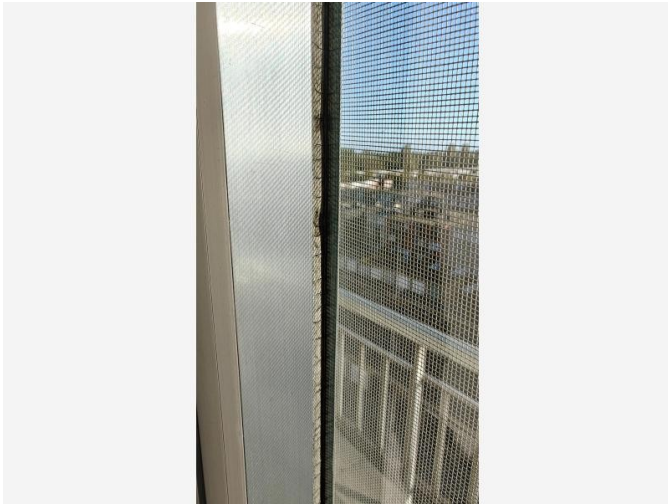
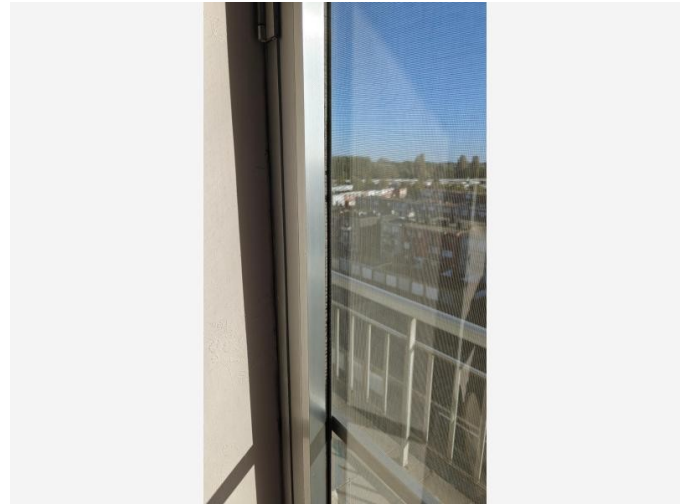
| Eindbeoordeling materiaalrisico | Laag materiaalrisico en/of verlaagde kans op vezelvrijgave |

| Asbestsoort (vezeltype) | Amfibool aanwezig, uitgezonderd crocidoliet |
| Asbestconcentratie | Laag (< 50%) |
| Toestand van het materiaal | Licht beschadigd, licht verweerd. Intact calciumsilicaatmateriaal of categorie III 'gebondenheid' |

| Beschrijving | Kit tussen profiel en glas |
| Asbestmateriaal | In-situ afwerkingslagen - Pasta, stopverf, voegsel, stopsel, vulsel, mastiek, kitten, ... |
| Hoeveelheid (gewicht - aantal) | <ul style="list-style-type: none"><li>• 5,00 kg - 1 stuk</li></ul> |

Het asbestmateriaal valt onder de mijlpaal van 2040.

- Zorg voor een veilig beheer. Vermijd het beschadigen van het asbestmateriaal. Controleer de toestand jaarlijks op wijzigingen.

- Eenvoudige handelingen: mag via doe-het-zelf of door werknemer(s) met opleidingsattest eenvoudige handelingen  
De kit kan samen met het raam verwijderd worden.

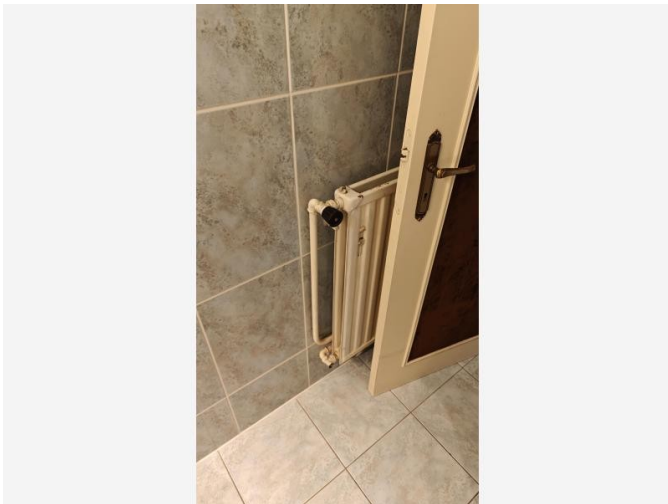
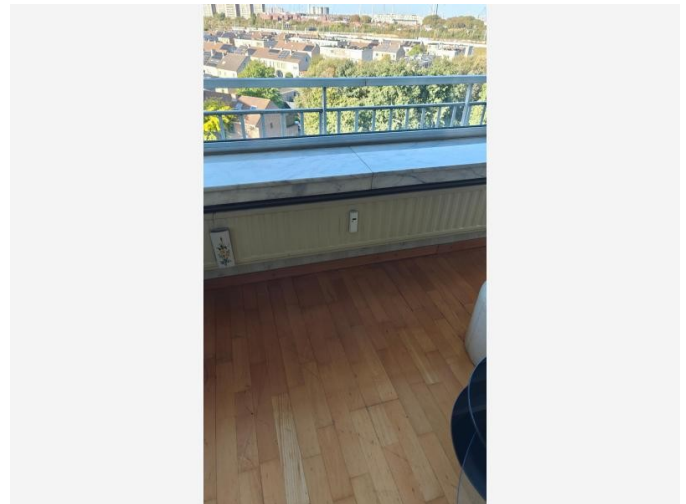
| Eindbeoordeling materiaalrisico | Laag materiaalrisico en/of verlaagde kans op vezelvrijgave |

| Asbestsoort (vezeltype) | Alleen chrysotiel |
| Asbestconcentratie | Laag (< 50%) |
| Toestand van het materiaal | Onbeschadigd, niet verweerd |

| Beschrijving | Bakeliet |
| Asbestmateriaal | Plaat, paneel, tablet - Type Bakeliet |
| Hoeveelheid (oppervlakte - dikte - aantal) | • 0,20 m <sup>2</sup> - 3,00 cm - 3 stuks |

Het asbestmateriaal valt onder de mijlpaal van 2040.

- Zorg voor een veilig beheer. Vermijd het beschadigen van het asbestmateriaal. Controleer de toestand jaarlijks op wijzigingen.

- Eenvoudige handelingen: mag via doe-het-zelf of door werknemer(s) met opleidingsattest eenvoudige handelingen  
Bakeliet kan losgeschroefd en verwijderd worden zonder het te beschadigen.

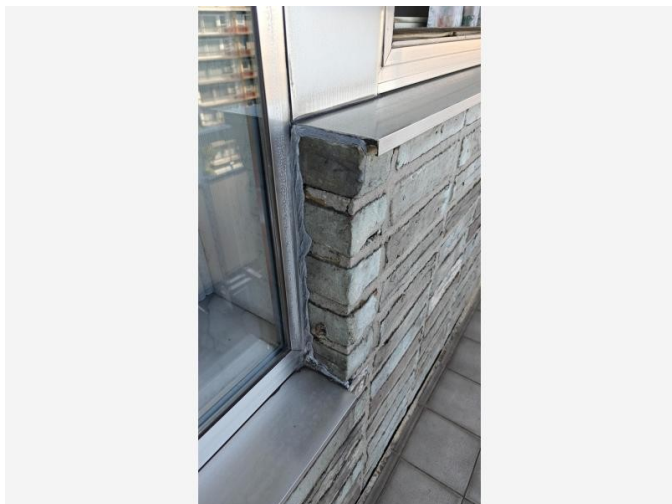
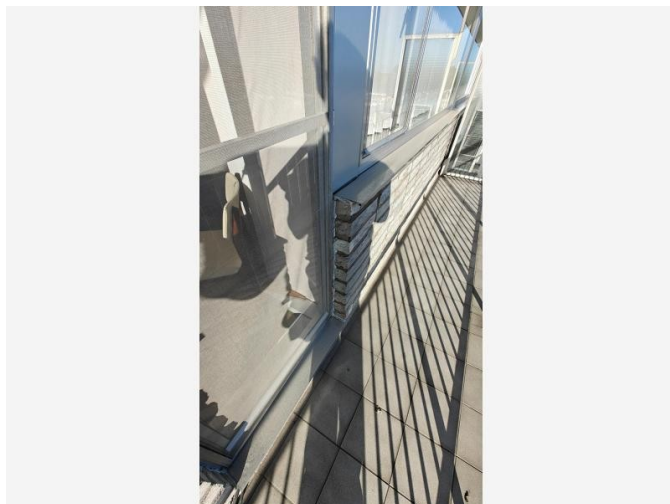
| Eindbeoordeling materiaalisico | Laag materiaalisico en/of verlaagde kans op vezelvrijgave |

| Asbestsoort (vezeltype) | Amfibool aanwezig, uitgezonderd crocidoliet |
| Asbestconcentratie | Laag (< 50%) |
| Toestand van het materiaal | Licht beschadigd, licht verweerd. Intact calciumsilicaatmateriaal of categorie III 'gebondenheid' |

| Beschrijving | Kit tussen profiel en steen |
| Asbestmateriaal | In-situ afwerkingslagen - Pasta, stopverf, voegsel, stopsel, vulsel, mastiek, kitten, ... |
| Hoeveelheid (gewicht - aantal) | <ul style="list-style-type: none"><li>• 5,00 kg - 1 stuk</li></ul> |

Het asbestmateriaal valt onder de mijlpaal van 2040.

- Zorg voor een veilig beheer. Vermijd het beschadigen van het asbestmateriaal. Controleer de toestand jaarlijks op wijzigingen.

- Eenvoudige handelingen: enkel door erkend asbestverwijderaar  
De kit zal beschadigd moeten worden om te kunnen verwijderen.

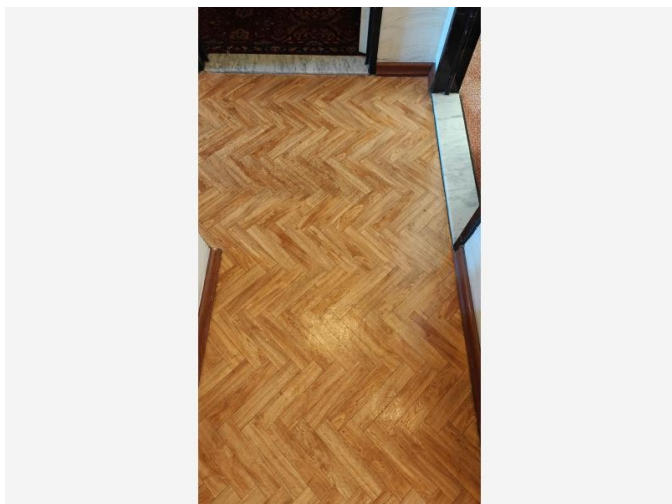
De vloerzeilen werden gecontroleerd en niet verdacht bevonden.

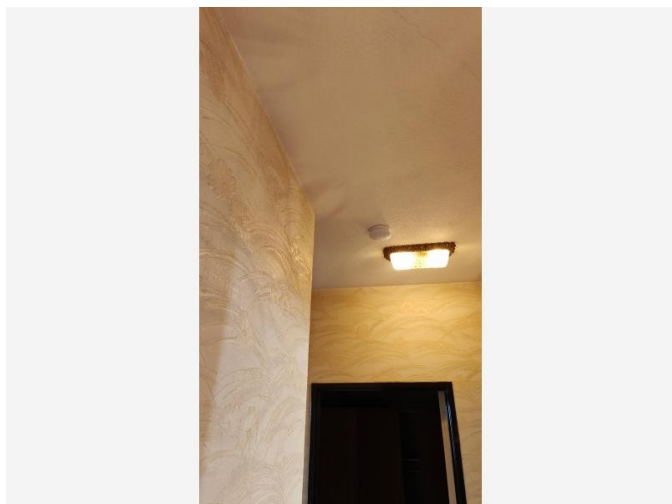
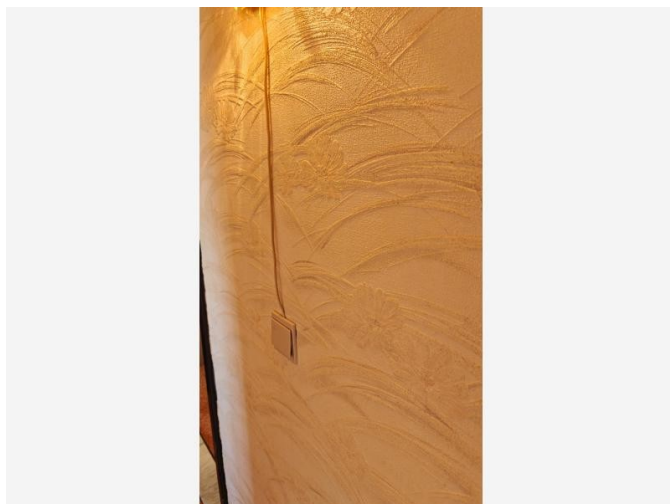
## Fiche 6: Pleisterwerk muren

Geen asbest

| # | Type | Referentie | Resultaat |
|---|---|---|---|
| 6.1 | Mengmonster | 1 | Geen asbest |

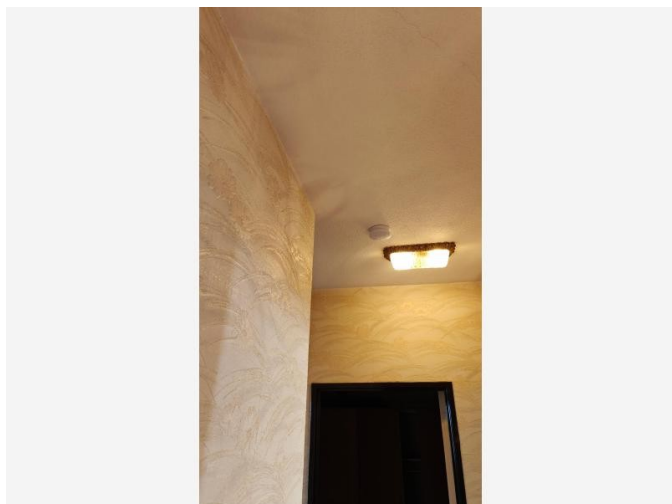
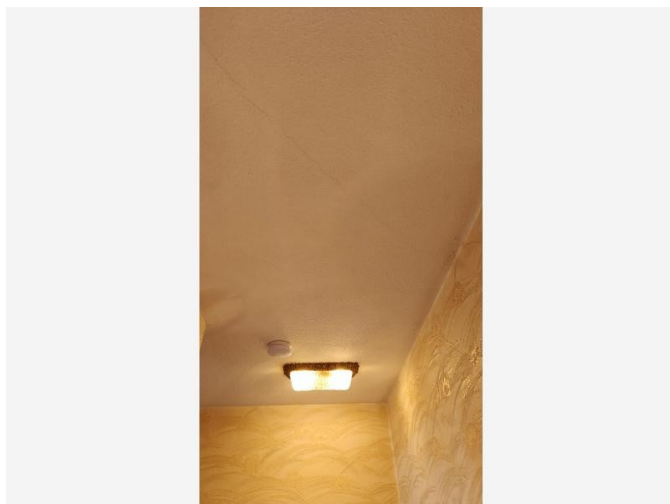
## Fiche 7: Pleisterwerk - Plafond

Geen asbest

| # | Type | Referentie | Resultaat |
|---|---|---|---|
| 7.1 | Mengmonster | 2 | Geen asbest |
