# Asbestinventarisatetest

Kasseitje 106, 9080 Lochristi

Attestnummer : 20250319-000028.000

Uitgegeven op : 19.03.2025

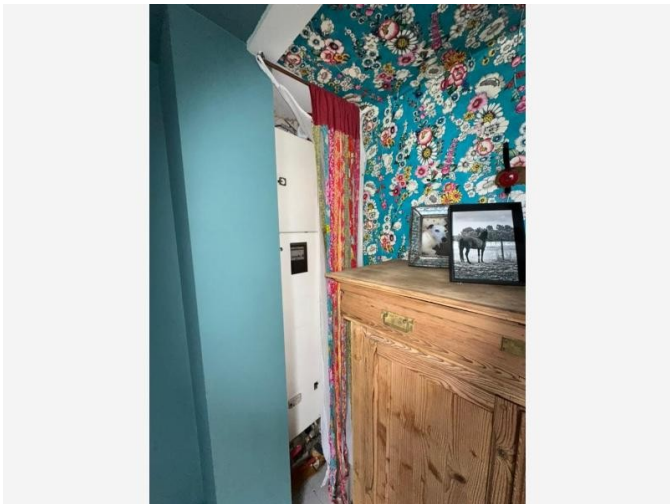
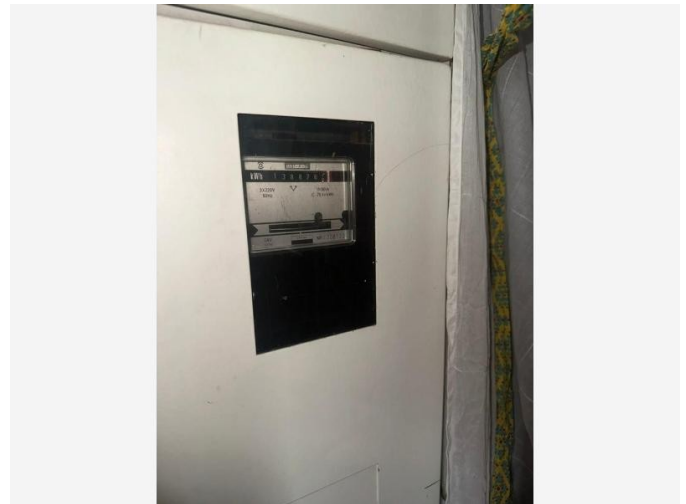
Het asbestmateriaal valt onder de mijlpaal van 2040.

| Eindbeoordeling materiaalrisico | Zeer laag materiaalrisico en/of zeer lage kans op vezelvrijgave |

| Asbestsoort (vezeltype) | Crocidoliet aanwezig |
| Toestand van het materiaal | Onbeschadigd, niet verweerd |

| Beschrijving | Bakeliet toepassingen |

- Zorg voor een veilig beheer. Vermijd het beschadigen van het asbestmateriaal. Controleer de toestand jaarlijks op wijzigingen.

- Eenvoudige handelingen: mag via doe-het-zelf of door werknemer(s) met opleidingsattest eenvoudige handelingen  
De energieleverancier zal deze in de toekomst vervangen en als asbesthoudend materiaal behandelen .

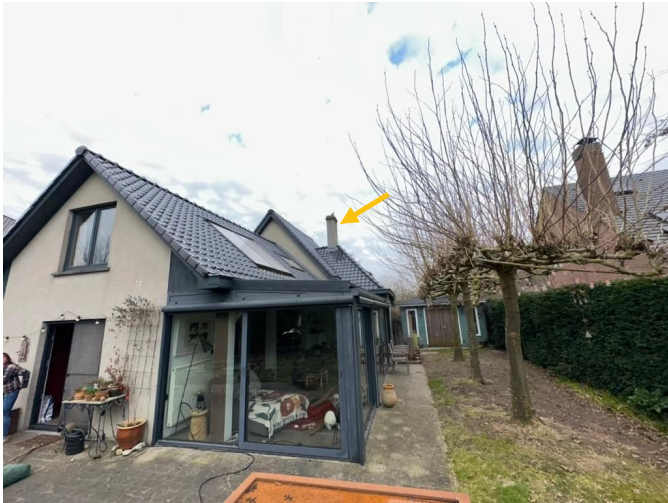
Situeringsfoto

**Reden:** Het te onderzoeken materiaal situeert zich hoger dan 3,50 m te rekenen vanaf een veilige ondergrond

**Uitleg van de asbestdeskundige:** De bovenzijde noch de binnenkant van de schouw kon worden geïnspecteerd vanwege de hoogte .

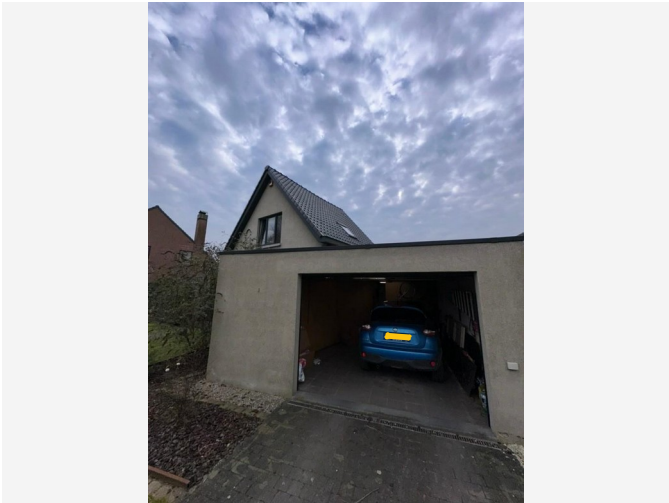
*Situeringsfoto*

**Bouwjaar:** 2004

*Constructies gebouwd vanaf 2001 moeten niet onderzocht worden*

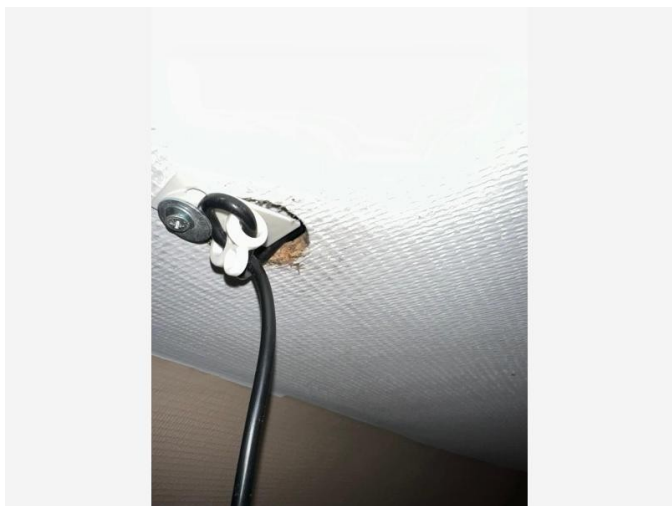
Vrije foto

De verlaagde plafonds werden afgewerkt met een plamuur en/of verflaag, gipskartonplaten , hout , kunststof of andere panelen .Onderliggende lagen niet gekend .

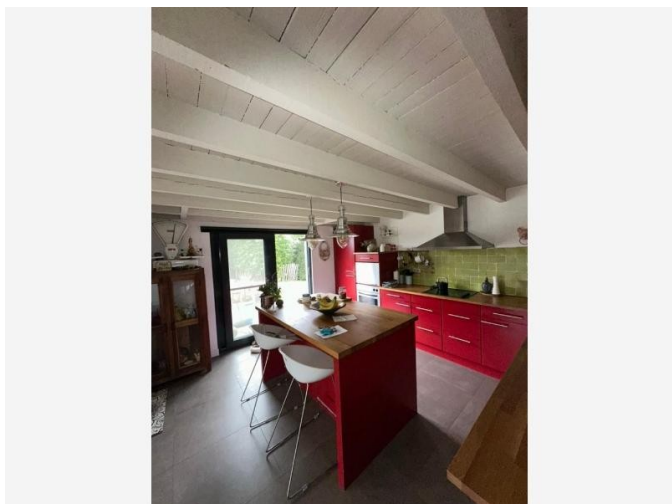
Vrije foto

De plinten, vloer- en wandtegels en/of parket worden als niet-asbestverdacht beschouwd. Bepaalde tegellijmen daarentegen die gebruikt werden konden vroeger asbesthoudend zijn, zonder destructief onderzoek kon daar echter geen uitsluitsel over gedaan worden. Bij renovatie of afbraakwerken kan via staalname met zekerheid aangetoond worden of deze lijmen al dan niet asbesthoudend zijn om zo de nodige maatregelen en voorschriften te kunnen volgen.

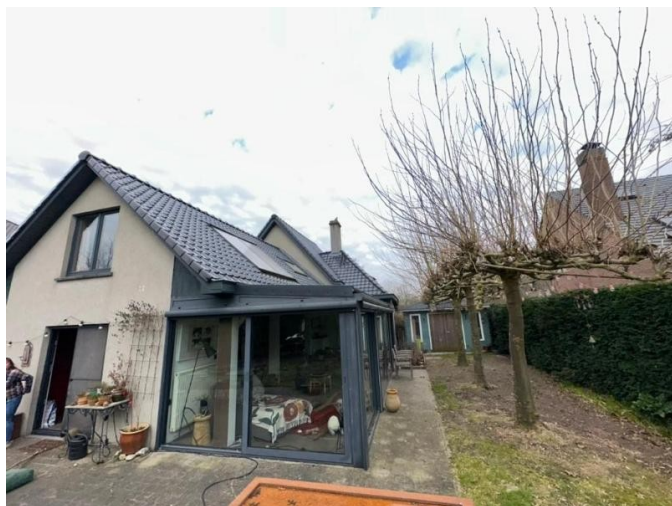
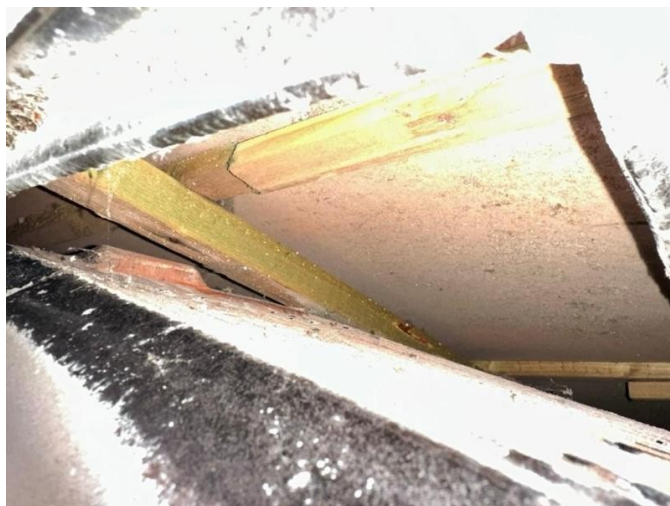
## Fiche 6: Onderdak Menuiserie

Geen asbest

| # | Type | Referentie | Resultaat |
|---|---|---|---|
| 6.1 | Puntmonster | 2 | Geen asbest |

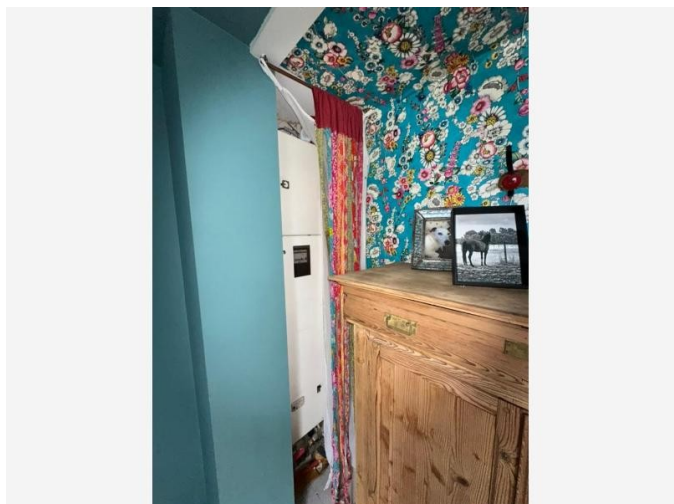
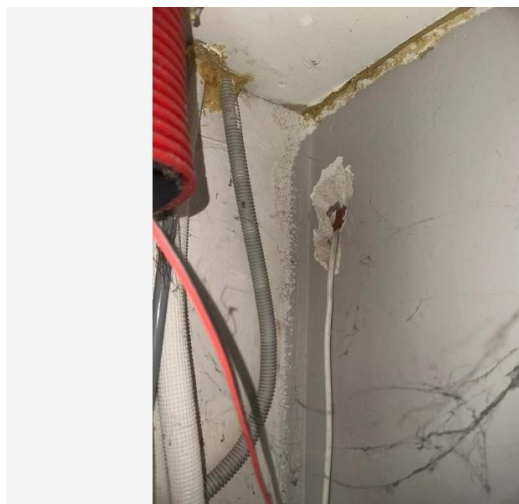
## Fiche 7: Pleister muren

Geen asbest

| # | Type | Referentie | Resultaat |
|---|---|---|---|
| 7.1 | Mengmonster | 1 | Geen asbest |
