# Asbestinventarisatetest

Zilverberklaan 51, 2820 Bonheiden

Attestnummer : 20250223-000197.000

Uitgegeven op : 23.02.2025

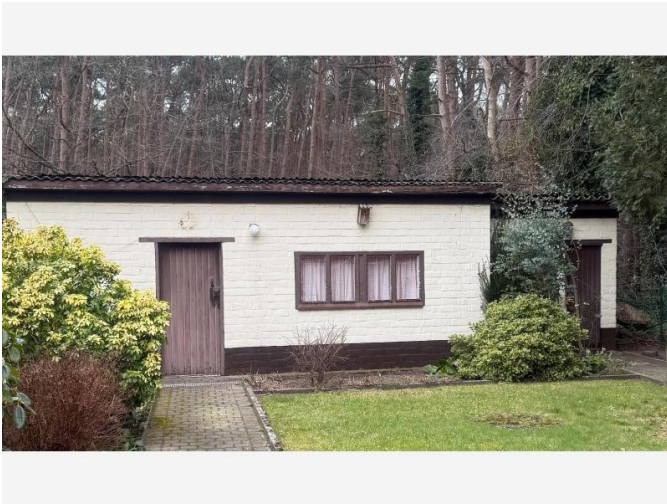
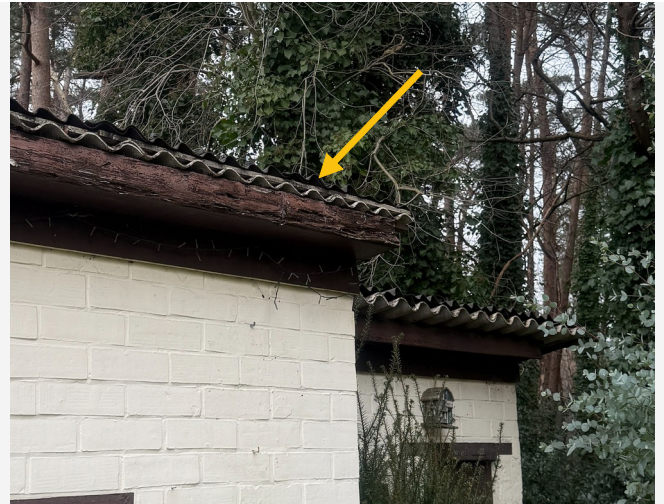
Overzichtsfoto

Detailfoto

Het asbestmateriaal valt onder de mijlpaal van 2034.

| Eindbeoordeling materiaalrisico | Verhoogd materiaalrisico en/of verhoogde kans op vezelvrijgave |

| Asbestsoort (vezeltype) | Crocidoliet aanwezig |
| Toestand van het materiaal | Matig beschadigd, matig verweerd |

| Beschrijving | golfplaten |
| Asbestmateriaal | Dak- en gevelbekleding - Golfplaat |

Verwijderen

- Zorg voor een veilig beheer. Vermijd het beschadigen van het asbestmateriaal. Controleer de toestand jaarlijks op wijzigingen.
- Zorg voor een veilig beheer en verwijder dit asbestmateriaal wanneer het bij werken eenvoudig bereikbaar wordt. Controleer de toestand jaarlijks op wijzigingen.
- Verwijder dit asbestmateriaal zo snel mogelijk. Volg de toestand goed op.

- Eenvoudige handelingen: mag via doe-het-zelf of door werknemer(s) met opleidingsattest eenvoudige handelingen  
U mag deze toepassing zelf verwijderen, inachtneming van de nodige veiligheidsmaatregelen. Niet breken.

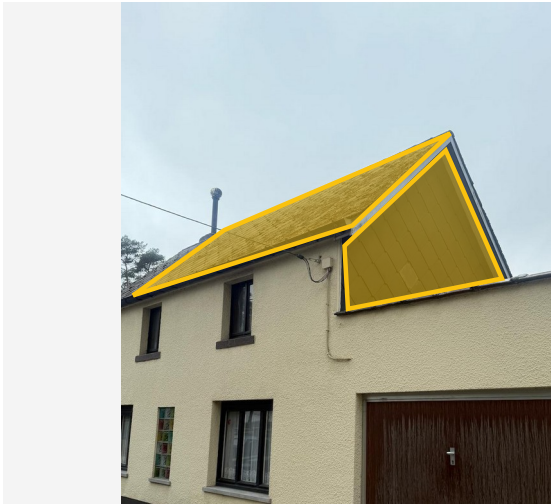
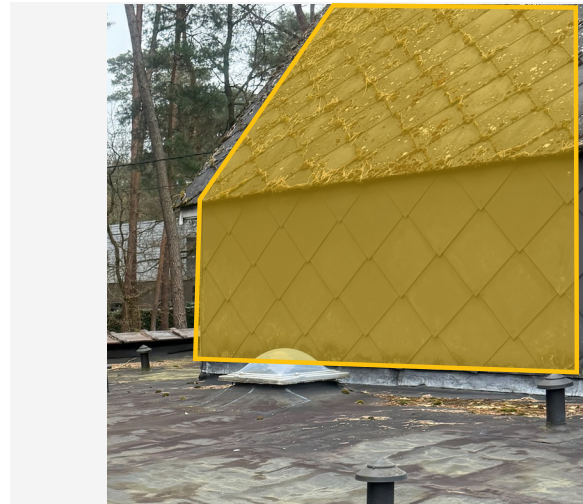
Overzichtsfoto

Detailfoto

Het asbestmateriaal valt onder de mijlpaal van 2034.

| Eindbeoordeling materiaalrisico | Verhoogd materiaalrisico en/of verhoogde kans op vezelvrijgave |

| Asbestsoort (vezeltype) | Crocidoliet aanwezig |
| Toestand van het materiaal | Matig beschadigd, matig verweerd |

| Beschrijving | leien |
| Asbestmateriaal | Dak- en gevelbekleding - Lei, shingle |

Verwijderen

- Zorg voor een veilig beheer. Vermijd het beschadigen van het asbestmateriaal. Controleer de toestand jaarlijks op wijzigingen.
- Zorg voor een veilig beheer en verwijder dit asbestmateriaal wanneer het bij werken eenvoudig bereikbaar wordt. Controleer de toestand jaarlijks op wijzigingen.
- Verwijder dit asbestmateriaal zo snel mogelijk. Volg de toestand goed op.

- Eenvoudige handelingen: mag via doe-het-zelf of door werknemer(s) met opleidingsattest eenvoudige handelingen  
U mag deze toepassing zelf verwijderen, inachtneming van de nodige veiligheidsmaatregelen.

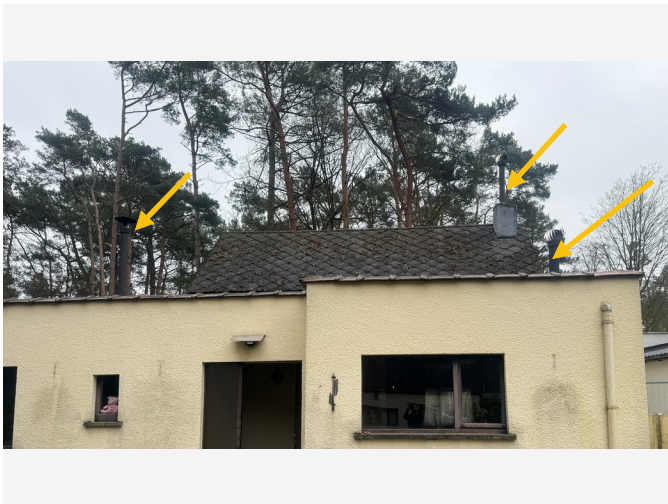
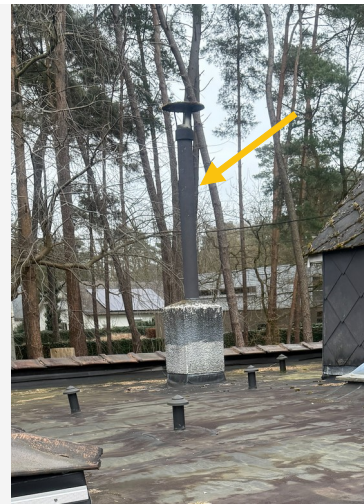
Overzichtsfoto

Detailfoto

Het asbestmateriaal valt onder de mijlpaal van 2040.

| Eindbeoordeling materiaalrisico | Laag materiaalrisico en/of verlaagde kans op vezelvrijgave |

| Asbestsoort (vezeltype) | Crocidoliet aanwezig |
| Toestand van het materiaal | Licht beschadigd, licht verweerd. Intact calciumsilicaatmateriaal of categorie III 'gebondenheid' |

| Beschrijving | cementbuis (3) met schouwhoed (1) |
| Asbestmateriaal | Buis, koker, leiding, pijp, doorvoer |

Zorgvuldig beheren

- Zorg voor een veilig beheer. Vermijd het beschadigen van het asbestmateriaal. Controleer de toestand jaarlijks op wijzigingen.
- Zorg voor een veilig beheer en verwijder dit asbestmateriaal wanneer het bij werken eenvoudig bereikbaar wordt. Controleer de toestand jaarlijks op wijzigingen.

- Eenvoudige handelingen: enkel door erkend asbestverwijderaar  
Gelet op de ligging en omvang, best laten weghalen door een erkend asbestverwijderaar.

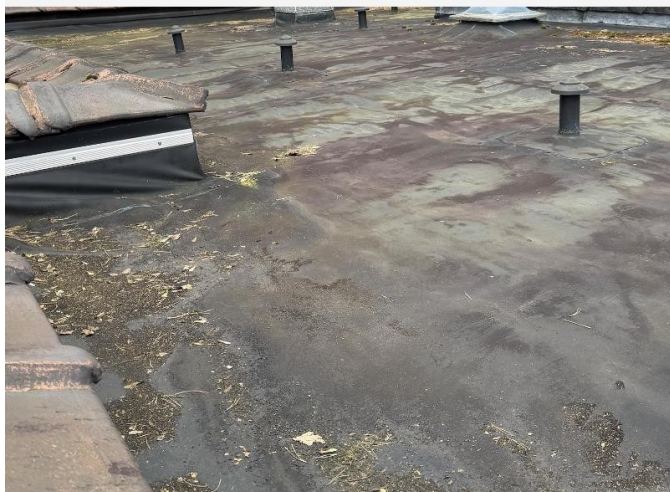
EPDM; niet-asbestverdacht.

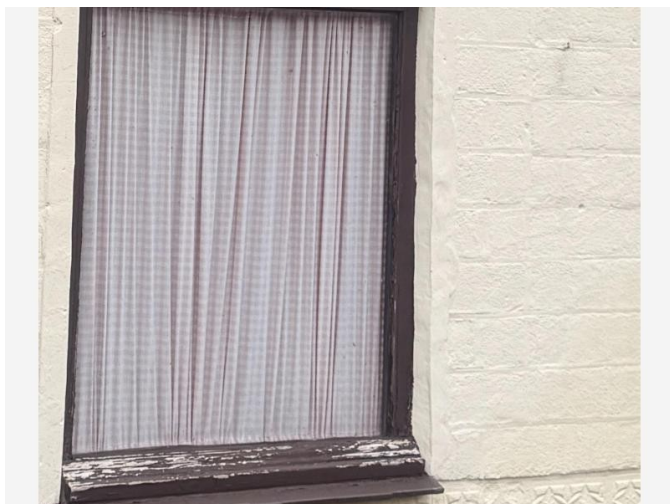
geen asbestverdachte mastiek waargenomen.

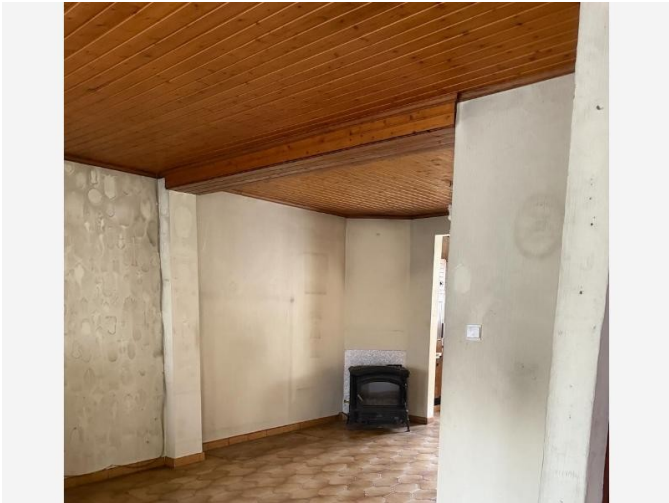
Achterliggende lagen zouden asbesttoepassingen kunnen bevatten.

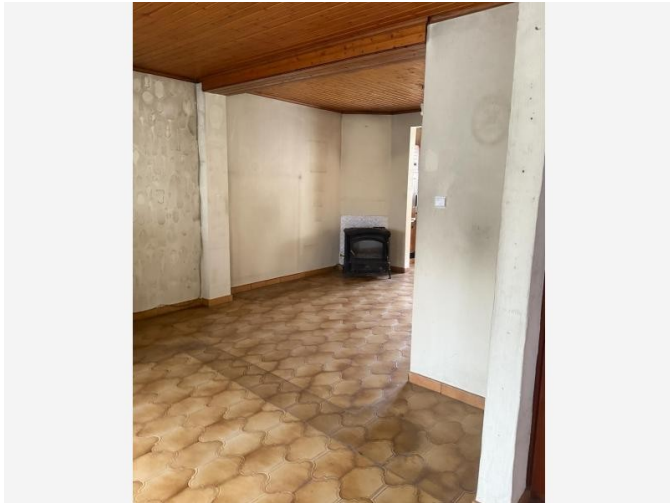
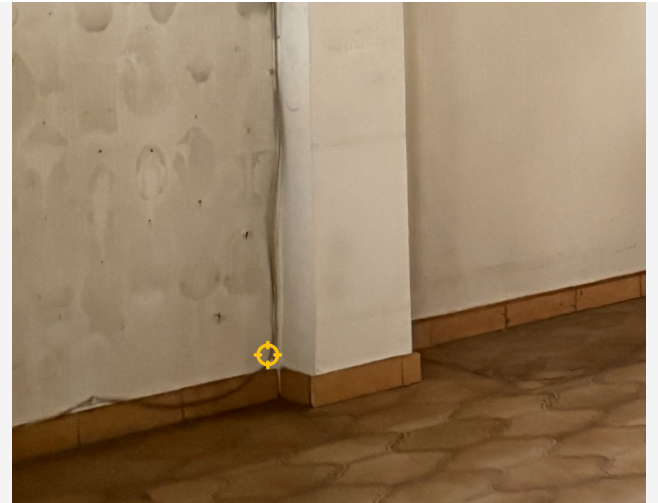
## Fiche 7: pleister muren

Geen asbest

| # | Type | Referentie | Resultaat |
|---|---|---|---|
| 7.1 | Mengmonster | M02 | Geen asbest |

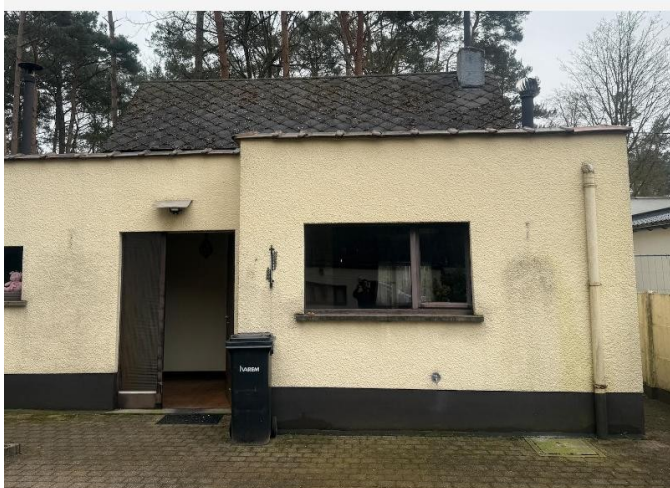
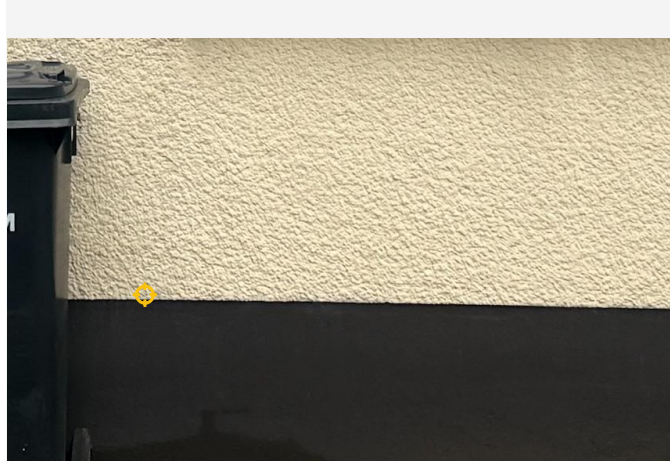
## Fiche 8: crepi

Geen asbest

| # | Type | Referentie | Resultaat |
|---|---|---|---|
| 8.1 | Mengmonster | M01 | Geen asbest |
