# Asbestinventarisatetest

Buntstraat 41, 9220 Hamme

Attestnummer : 20241023-000292.000

**Asbestveilig** (maar niet asbestvrij)

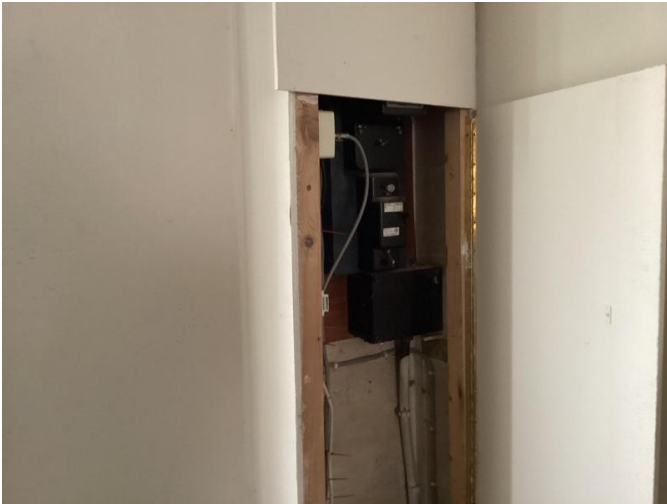
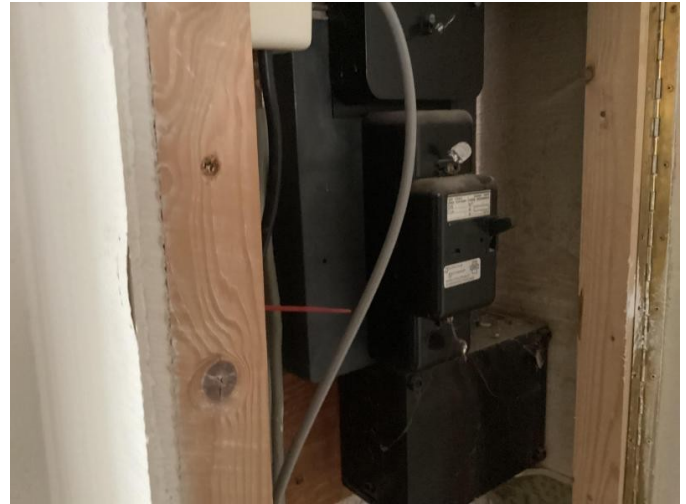
Overzichtsfoto

Detailfoto

Het asbestmateriaal valt onder de mijlpaal van 2040.

| Eindbeoordeling materiaalisico | Laag materiaalisico en/of verlaagde kans op vezelvrijgave |

| Gebondenheid | Categorie 1: hechtgebonden in oorsprong |
| Asbestsoort (vezeltype) | Crocidoliet aanwezig |
| Asbestconcentratie | Laag (< 50%) |
| Afschermingsgraad van het gehele materiaal | Geheel of deels (ook) vrij aan de binnenlucht |
| Toestand van het materiaal | Onbeschadigd, niet verweerd |

| Beschrijving | Bakeliet |
| Asbestmateriaal | Plaat, paneel, tablet - Type Bakeliet |

Zorgvuldig beheren

- Zorg voor een veilig beheer. Vermijd het beschadigen van het asbestmateriaal. Controleer de toestand jaarlijks op wijzigingen.

- Eenvoudige handelingen: mag via doe-het-zelf of door werknemer(s) met opleidingsattest eenvoudige handelingen  
Kan enkel verwijderd worden door werknemers met opleidingsattest eenvoudige handelingen.

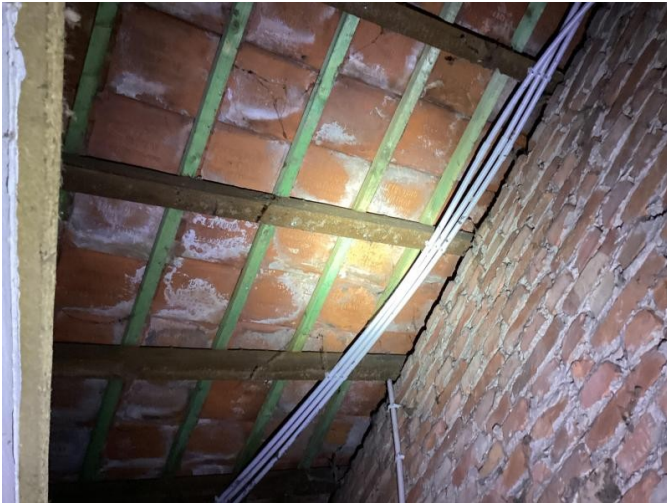
Vrije foto

Geen onderdak aanwezig.

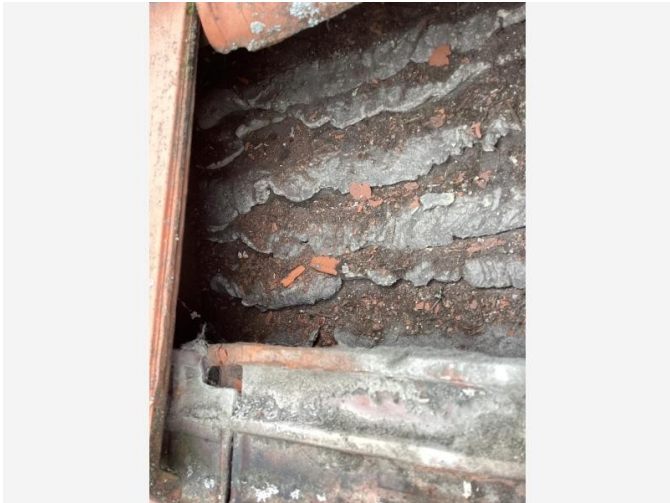
Vrije foto

Geen onderdak aanwezig.

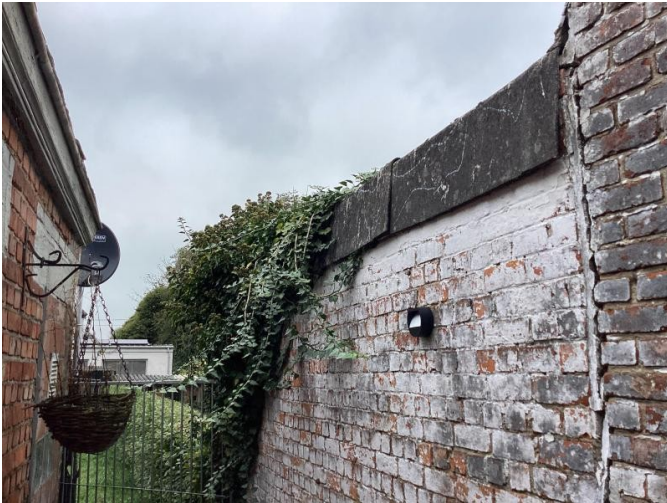
Vrije foto

Platen eigendom van rechterbuur op zijgevel.

| Identificatiemethode | Redelijk vermoeden |

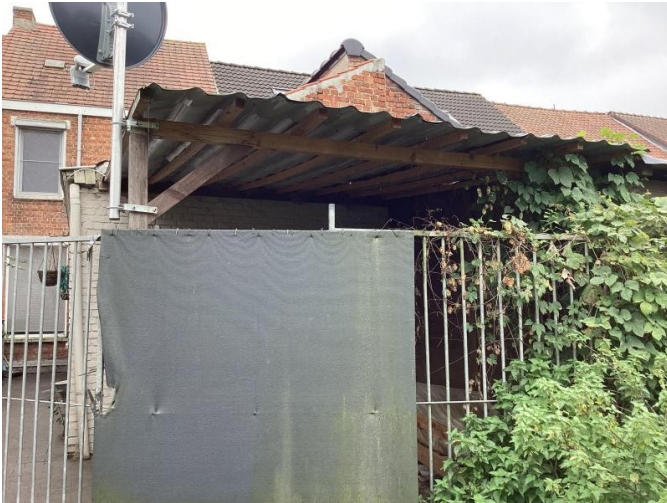
Vrije foto

Geen asbestverdachte materialen waargenomen.

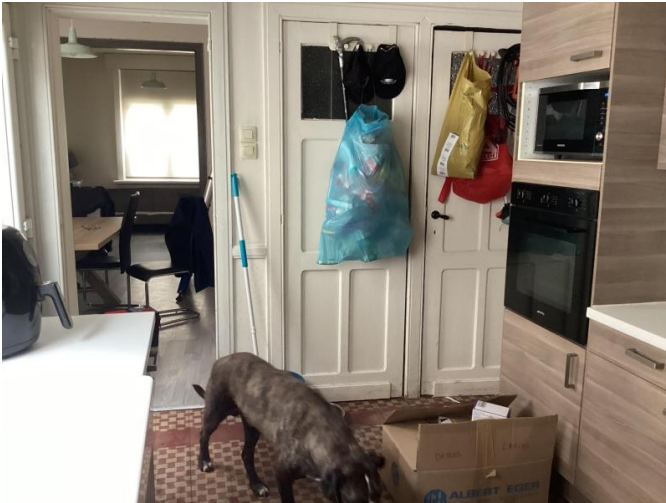
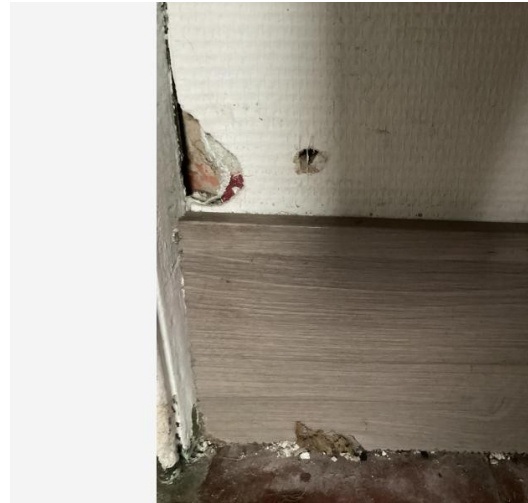
## Fiche 8: Binnenmuren pleister

Geen asbest

| # | Type | Referentie | Resultaat |
|---|---|---|---|
| 8.1 | Mengmonster | 39442/01 | Geen asbest |

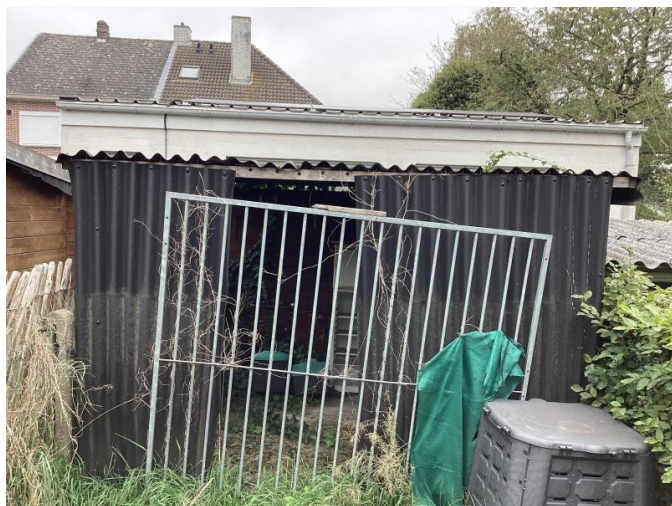
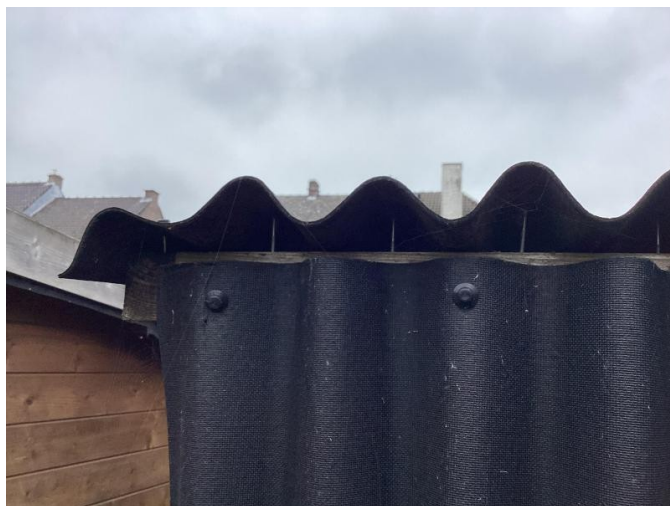
## Fiche 9: Dak achter in de tuin

Geen asbest

| # | Type | Referentie | Resultaat |
|---|---|---|---|
| 9.1 | Puntmonster | 39442/02 | Geen asbest |
