# Asbestinventarisatattest

Merelstraat 27, 3950 Bocholt

Attestnummer : 20250207-000199.000

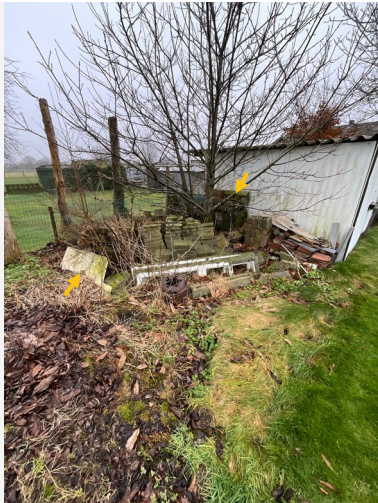
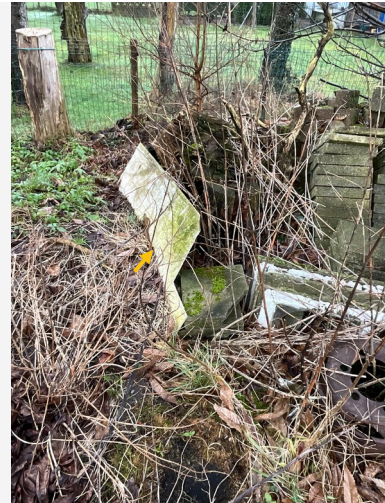
| Beschrijving | Afval: Cementplaten |
| Aanwezige resten | In de tuin ligt nog enkele cementplaten. |
| Asbestmaterialen | <ul style="list-style-type: none"><li>Dak- en gevelbekleding - Plaat</li></ul> |

**Dringend verwijderen**

- Verwijder het asbestafval.

- Eenvoudige handelingen: mag via doe-het-zelf of door werknemer(s) met opleidingsattest eenvoudige handelingen  
EH via doe-het zelf

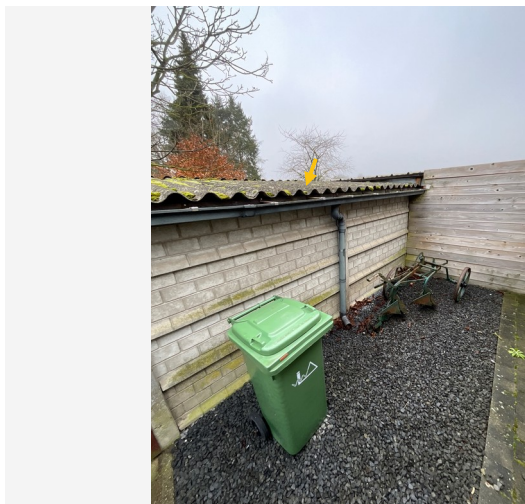
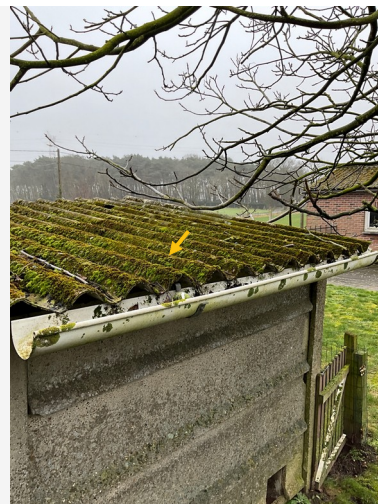
| Eindbeoordeling materiaalrisico | Hoog materiaalrisico en/of hoge kans op vezelvrijgave |

| Asbestsoort (vezeltype) | Crocidoliet aanwezig |
| Toestand van het materiaal | Zwaar beschadigd, zwaar verweerd |

| Beschrijving | Golfplaten (visueel vastgesteld) |

**Dringend verwijderen**

- Verwijder dit asbestmateriaal zo snel mogelijk. Volg de toestand goed op.
- Hemelwater dat afspoelt van asbestcement daken of gevels kan asbestdeeltjes bevatten. Gebruik het enkel voor gesloten circuits (bv. spoelen toiletten). Reinig na het vervangen van het dak of de gevel de dakgoten en regenwaterput of -ton om asbesthoudend sediment of slib te verwijderen

Indien mogelijk de ondervloer afdekken , golfplaten voorzichtig verwijderen, extra fixeren, niet breken , niet gooien, onmiddellijk verpakken of voorzichtig in container met asbest bag plaatsen. Voldoende benevelen/bevochtigen tijdens de duur van de werken. Indien golfplaten in slechte staat zijn en kans bestaat op breken : Eenvoudige handeling opgeleid personeel , alle werknemer(s) moeten wel beschikken over een opleidingsattest eenvoudige handelingen 8u

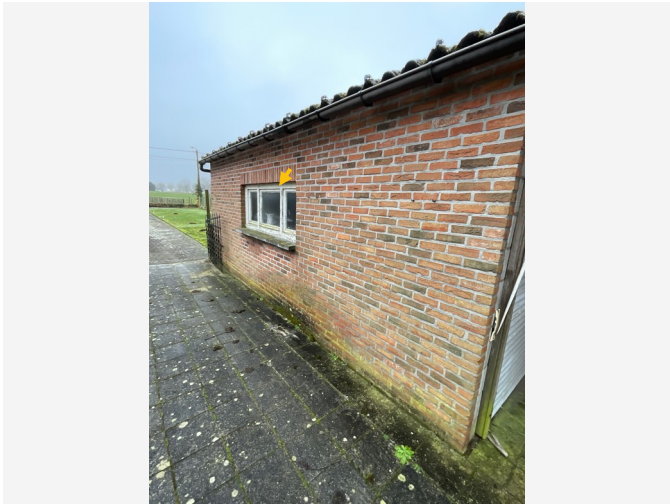
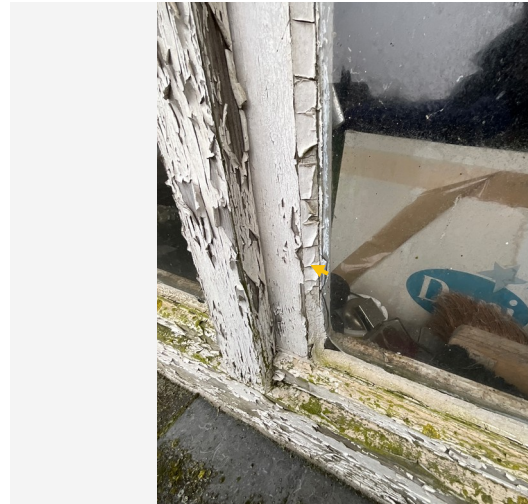
| Eindbeoordeling materiaalrisico | Hoog materiaalrisico en/of hoge kans op vezelvrijgave |

| Asbestsoort (vezeltype) | Amfibool aanwezig, uitgezonderd crocidoliet |
| Toestand van het materiaal | Zwaar beschadigd, zwaar verweerd |

| Beschrijving | Stopverf ramen (visueel vastgesteld ) |

**Dringend verwijderen**

- Zorg voor een veilig beheer. Vermijd het beschadigen van het asbestmateriaal. Controleer de toestand jaarlijks op wijzigingen.
- Verwijder dit asbestmateriaal zo snel mogelijk. Volg de toestand goed op.

- Eenvoudige handelingen: enkel door erkend asbestverwijderaar EH erkend saneerder . De saneerder motiveert de verwijderingsmethode in het werkplan. Verwijdering met puntafzuiging dmv
