# Asbestinventarisatetest

Geemstraat 10A, 9220 Hamme

Attestnummer : 20250528-000438.000

Uitgegeven op : 28.05.2025

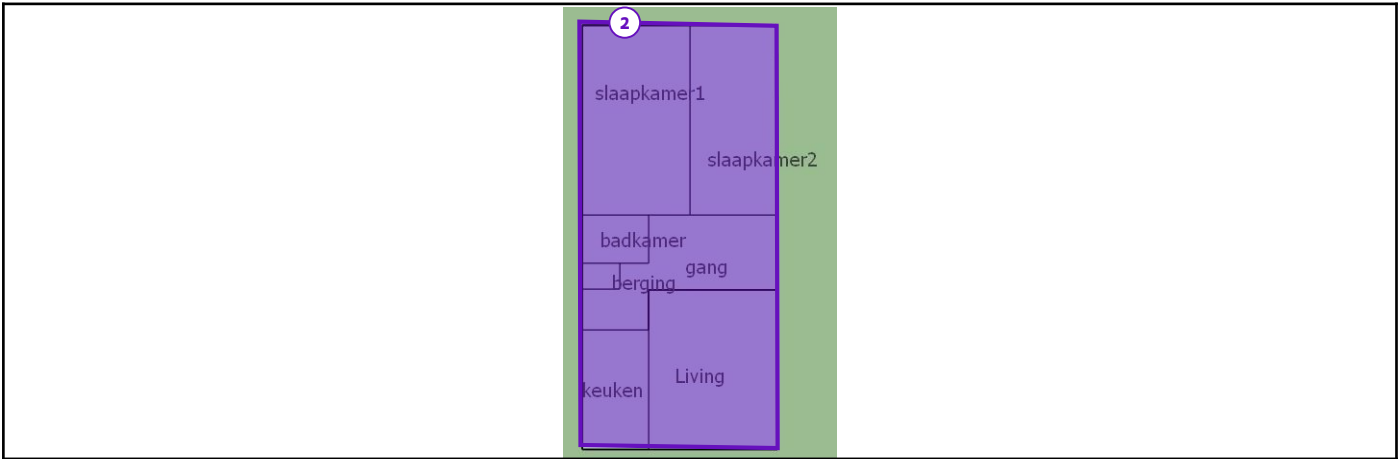
# Plan 1.1: appartement 10A

alle muren werden op regelmatige afstand auditief onderzocht, er werden geen afwijkingen vastgesteld.  
deskundige kan geen verdere uitspraak doen zonder volkomen destructief onderzoek

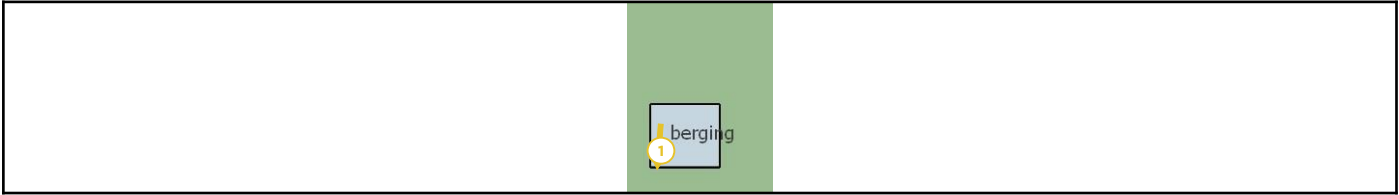
# Plan 1.3: berging

| Beschrijving | Type | Actie |
|---|---|---|
| 1. bakeliet stopcontacten, lichtarmaturen en/of schakelaars | Asbestmateriaal | Zorgvuldig beheren |

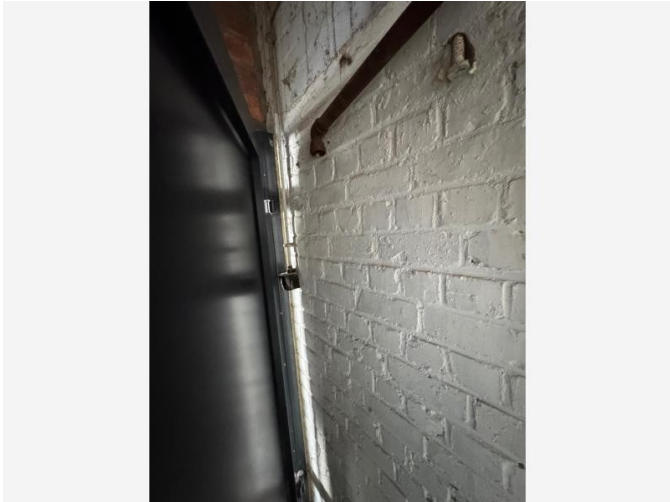
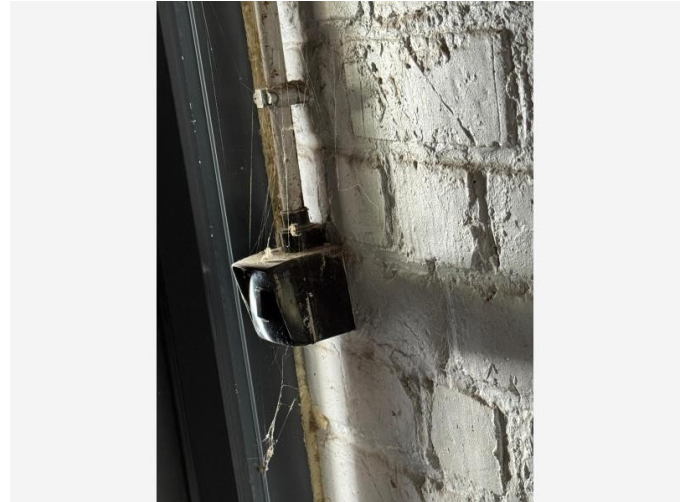
# Fiche 1: bakeliet stopcontacten, lichtarmaturen en/of schakelaars

Asbestmateriaal

Het asbestmateriaal valt onder de mijlpaal van 2040.

Zorgvuldig beheren

wees voorzichtig bij het gebruik van deze armaturen, let er op dat deze niet worden beschadigd en bij werken niet worden hergebruikt

| Eindbeoordeling materiaalisico | Laag materiaalisico en/of verlaagde kans op vezelvrijgave |
| Opmerking | er is voor crocidoliet gekozen omdat er geen staal werd genomen. maar veelal is het toch chrysotiel dat wordt aangetroffen in bakeliet voor zover er al asbest aanwezig is in dit bakeliet |

| Toestand van het materiaal | Onbeschadigd, niet verweerd |

- Zorg voor een veilig beheer. Vermijd het beschadigen van het asbestmateriaal. Controleer de toestand jaarlijks op wijzigingen.
- Voer bijkomende staalname(s) uit.

- Eenvoudige handelingen: mag via doe-het-zelf of door werknemer(s) met opleidingsattest eenvoudige handelingen  
Bij het verwijderen van oude bakeliet, is het belangrijk om strikt veiligheidsmaatregelen te volgen. Bakeliet zelf kan asbest bevatten. Hier zijn enkele stappen en voorzorgsmaatregelen die je moet nemen, in overeenstemming met de Codex over het welzijn op het werk

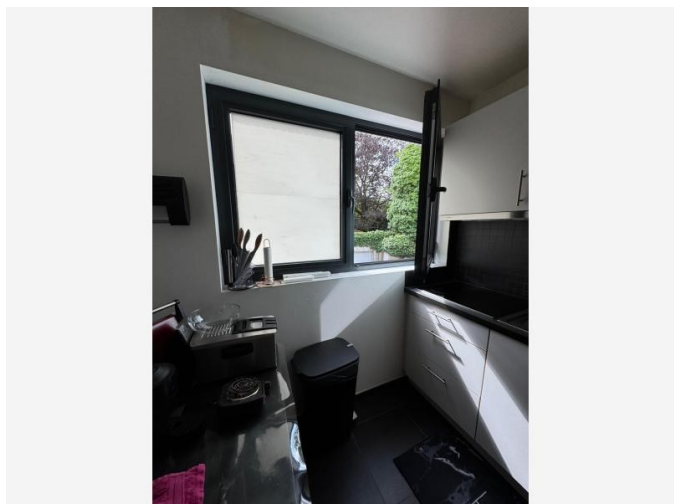
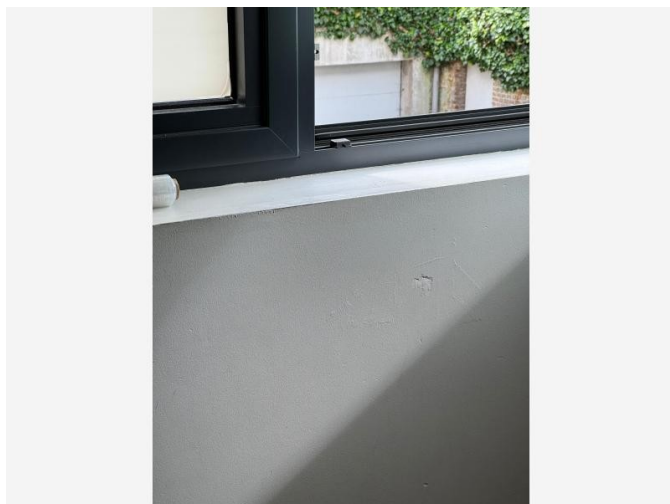
## Fiche 3: bepleistering op de muren

Geen asbest

| # | Type | Referentie | Resultaat |
|---|---|---|---|
| 3.1 | Mengmonster | MM1 | Geen asbest |

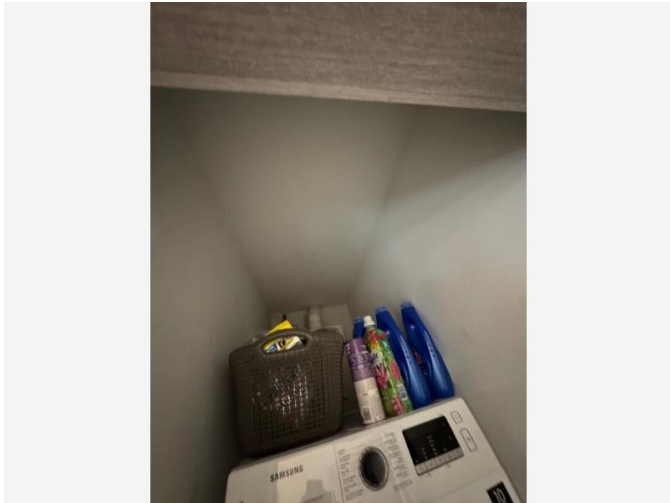
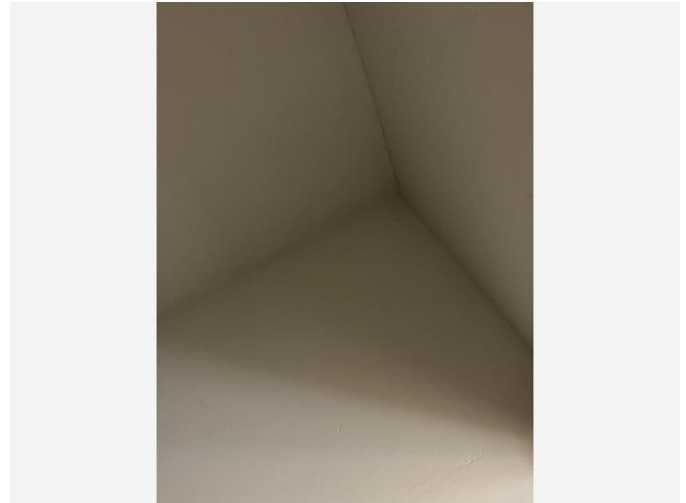
## Fiche 4: bepleistering op de plafonds

Geen asbest

| # | Type | Referentie | Resultaat |
|---|---|---|---|
| 4.1 | Mengmonster | MM2 | Geen asbest |
