# Asbestinventarisatetest

Klein Overlaar 13, 3320 Hoegaarden

Attestnummer : 20241104-000059.000

**Niet-asbestveilig**

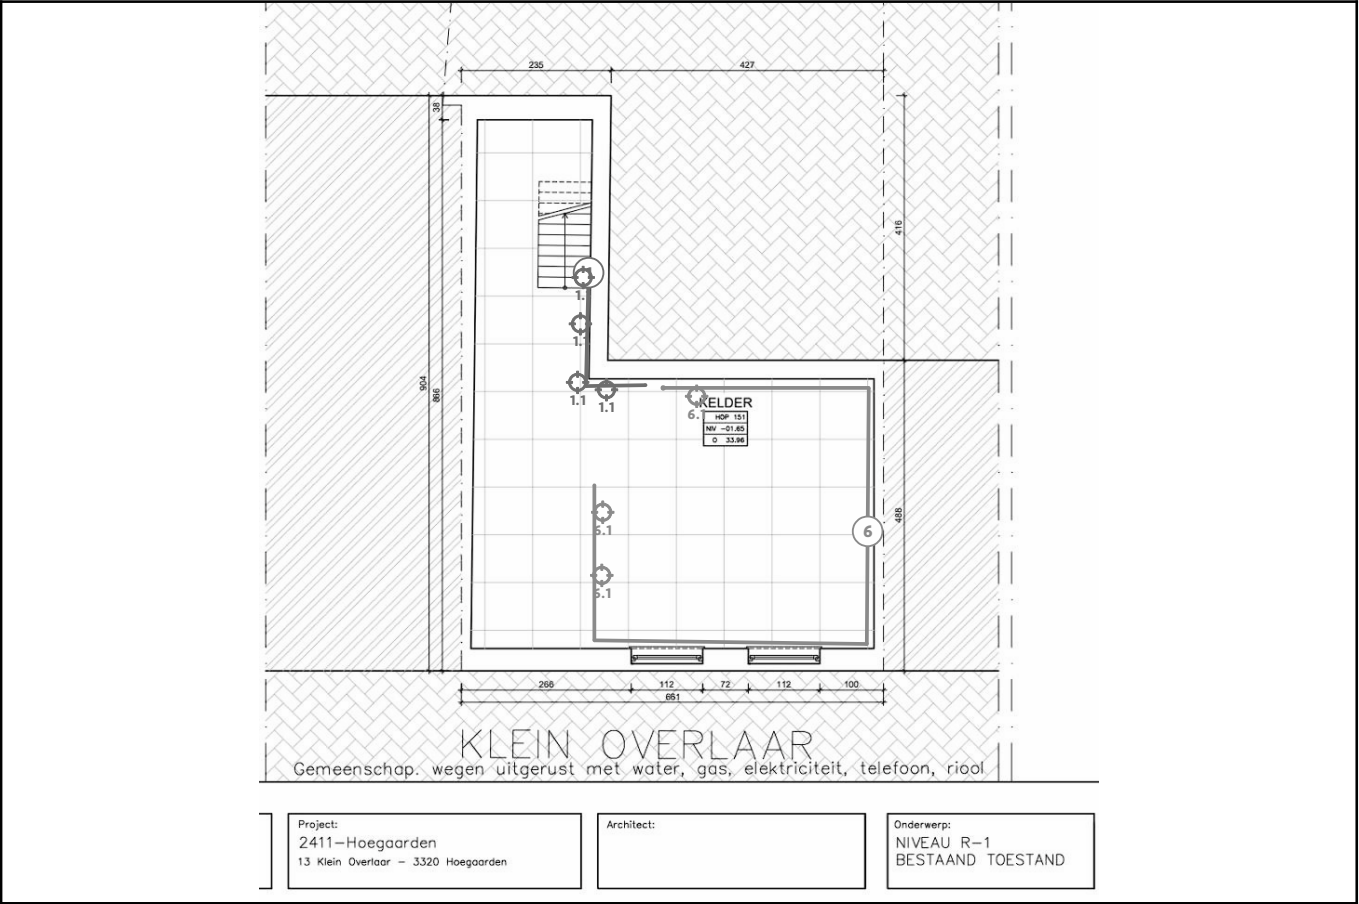
# Plan 1.1: Plan kelder

| Beschrijving | Type | Actie |
|---|---|---|
| 1. Gipsisolatie waterleidingen | Asbestmateriaal | Dringend verwijderen |
| 6. Leidingisolatie roofing | Geen asbest | - |

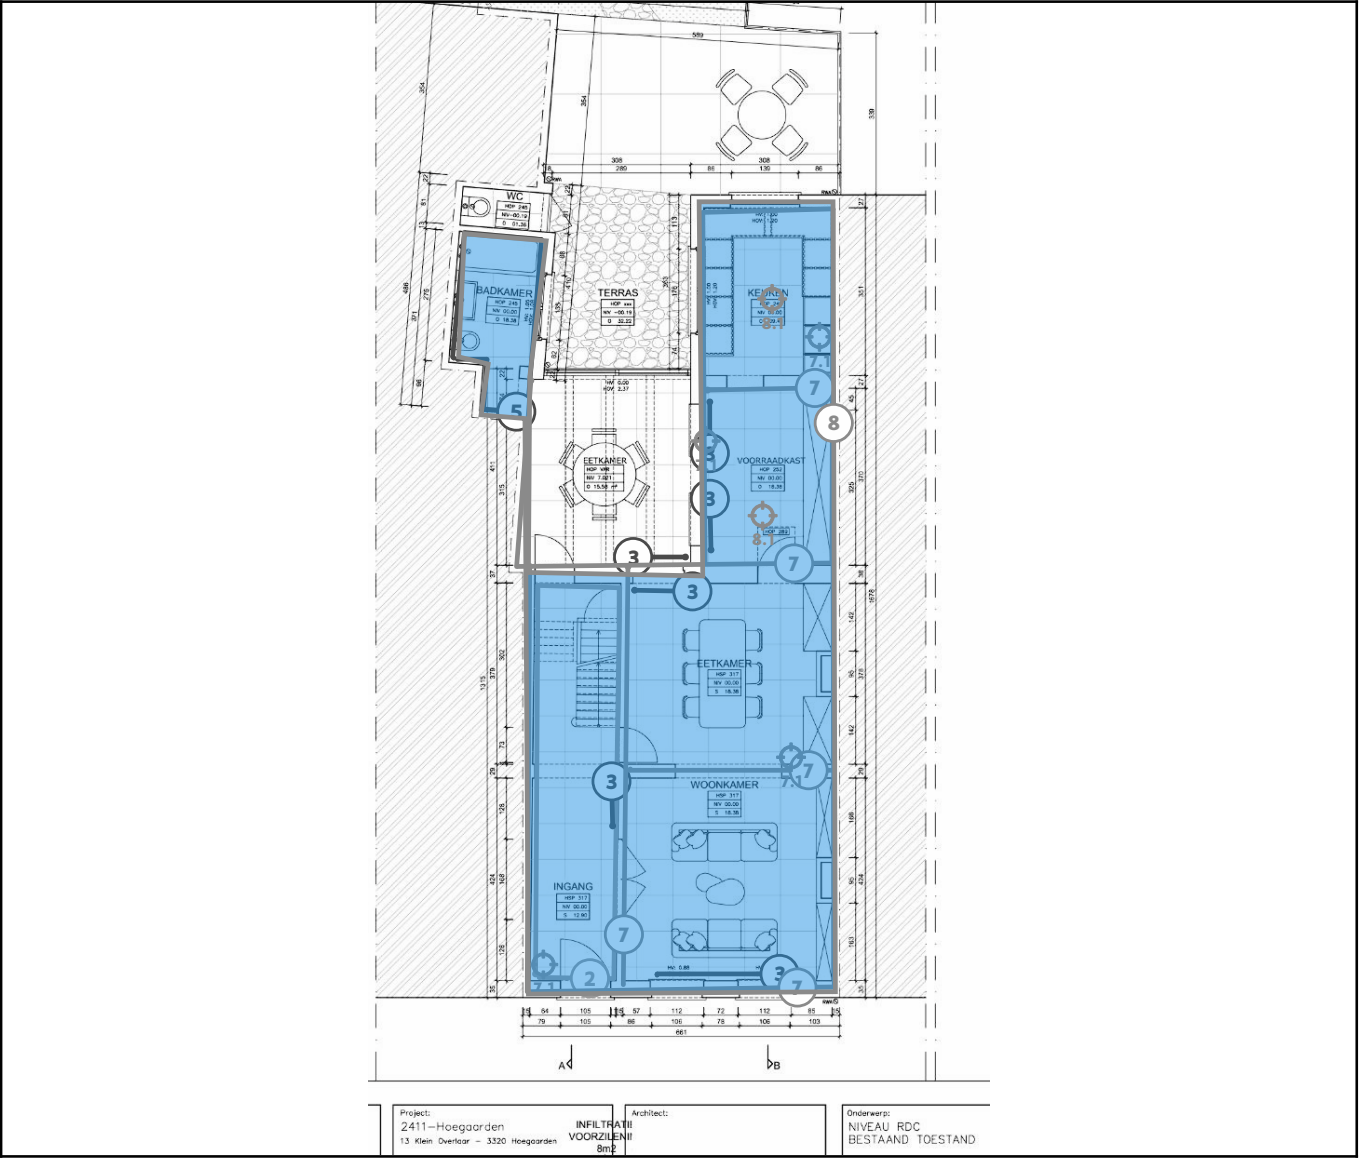
# Plan 1.2: Plan gelijkvloers

| Beschrijving | Type | Actie |
|---|---|---|
| 2. Lambrisering trappenhal | Asbestmateriaal | Verwijderen |
| 3. Radiatoren bestaande uit gekoppelde panelen | Advies | - |
| 5. Muren betegeld | Advies | - |

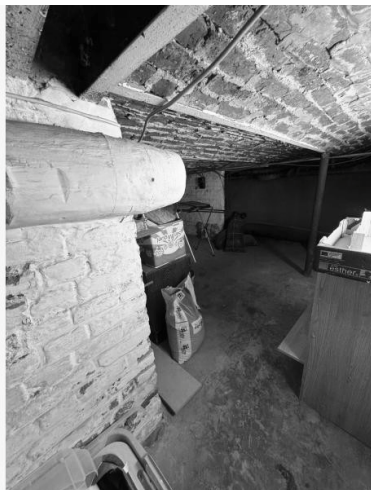
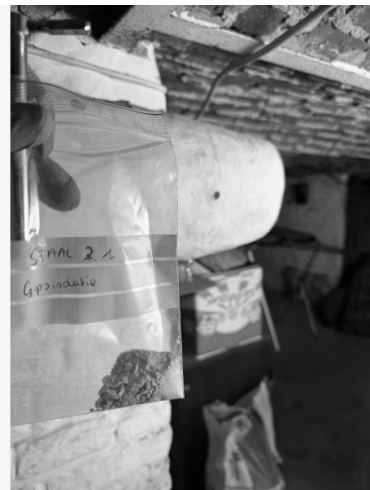
| Fiche 1: Gipsisolatie waterleidingen..... | 17 |

| Eindbeoordeling materiaalrisico | Hoog materiaalrisico en/of hoge kans op vezelvrijgave |

| Gebondenheid | Categorie 2: niet-hechtgebonden met matrix |
| Asbestsoort (vezeltype) | Amfibool aanwezig, uitgezonderd crocidoliet |
| Asbestconcentratie | Hoog (>= 50%) |
| Afschermingsgraad van het gehele materiaal | Geheel of deels (ook) vrij aan de binnenlucht |
| Toestand van het materiaal | Matig beschadigd, matig verweerd |

| # | Type | Referentie | Resultaat |
|---|---|---|---|
| 1.1 | Mengmonster | Staal 3.1 Gipsisolatie | Amosiet |

| Beschrijving | Gipsisolatie waterleidingen |
| Asbestmateriaal | In-situ afwerkingslagen - Thermische isolatie |

Dringend verwijderen

- Verwijder dit asbestmateriaal zo snel mogelijk. Volg de toestand goed op.

- Hermetische zone (erkend asbestverwijderaar)  
Deze toepassing kan enkel door een erkende asbestverwijderaar via de methodiek van hermetische zone verwijderd worden omdat verwijdering via de methodiek van eenvoudige handelingen en/of couveusezakmethode niet mogelijk is; en er automatisch een verhoogd risico op vrijgave van asbestvezels (max. concentratie 0,01 vezels/cm - CODEX Art. VI.3-54) ontstaat. (Bron: CODEX - Art. VI.3-61.- par 1.)

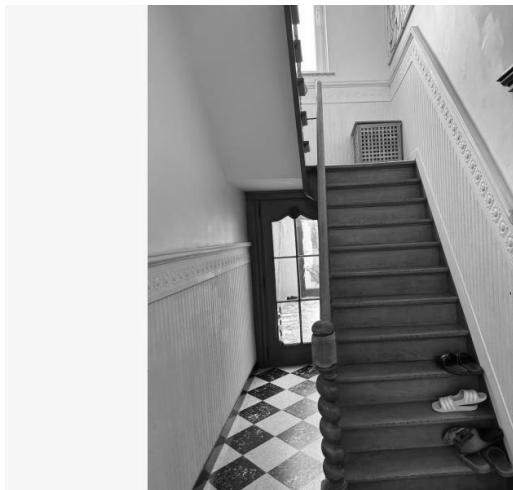
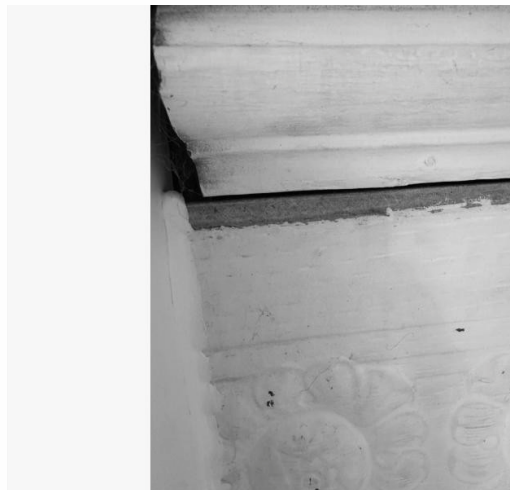
| Fiche 2: Lambrisering trappenhal..... | 21 |

| Eindbeoordeling materiaalrisico | Verhoogd materiaalrisico en/of verhoogde kans op vezelvrijgave |

| Gebondenheid | Categorie 1: hechtgebonden in oorsprong |
| Asbestsoort (vezeltype) | Crocidoliet aanwezig |
| Asbestconcentratie | Laag (< 50%) |
| Afschermingsgraad van het gehele materiaal | Geheel of deels (ook) vrij aan de binnenlucht |
| Toestand van het materiaal | Licht beschadigd, licht verweerd. Intact calciumsilicaatmateriaal of categorie III 'gebondenheid' |

| Beschrijving | Lambrisering trappenhal |
| Asbestmateriaal | Plaat, paneel, tablet - Generiek |

Verwijderen

- Zorg voor een veilig beheer en verwijder dit asbestmateriaal wanneer het bij werken eenvoudig bereikbaar wordt. Controleer de toestand jaarlijks op wijzigingen.

- Hermetische zone (erkend asbestverwijderaar)  
Deze toepassing kan enkel door een erkende asbestverwijderaar via de methodiek van hermetische zone verwijderd worden omdat verwijdering via de methodiek van eenvoudige handelingen en/of couveusezakmethode niet mogelijk is; en er automatisch een verhoogd risico op vrijgave van asbestvezels (max. concentratie 0,01 vezels/cm - CODEX Art. VI.3-54) ontstaat. (Bron: CODEX - Art. VI.3-61.- par 1.)

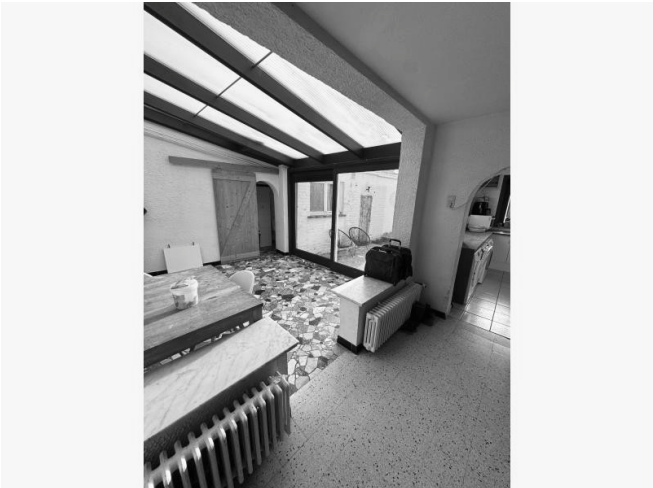
# Fiche 3: Radiatoren bestaande uit gekoppelde panelen

MOGELIJKS bevatten deze radiatoren een asbestpakking maar doordat dit een niet destructief attest is kunnen we dit niet bemonsteren.

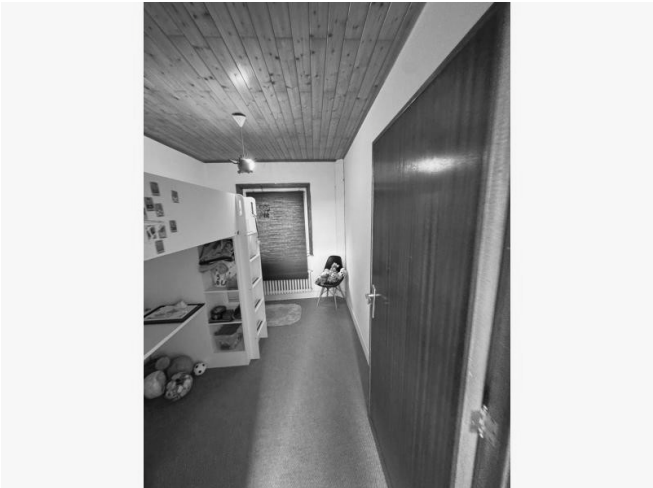
# Fiche 4: Valse plafonds gyproc, hout, pvc

Gyproc, hout, PVC bevatten geen asbest, echter kan de deskundige niet waarnemen wat er zich achter deze panelen bevindt.

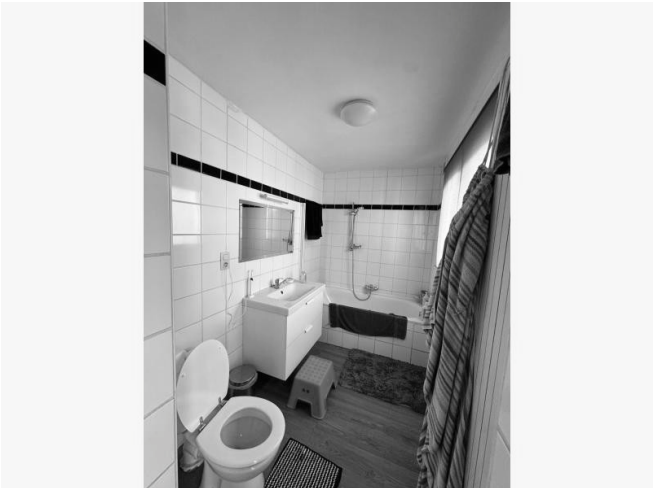
| Fiche 5: Muren betegeld..... | 27 |

De muren van de badkamer op het gelijkvloers zijn betegeld.

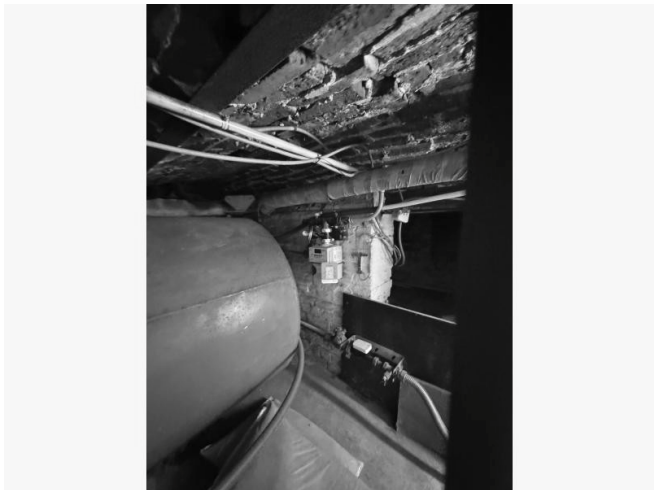
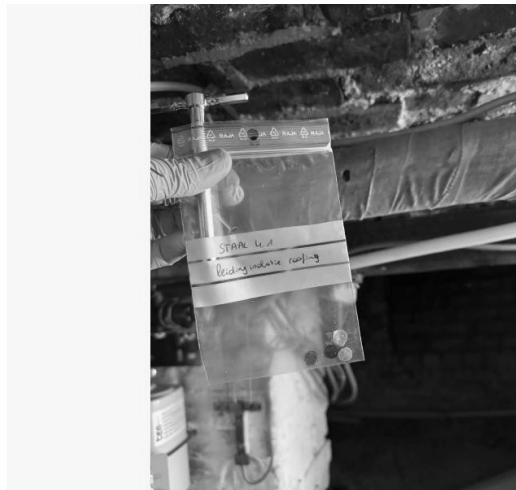
## Fiche 6: Leidingisolatie roofing

Geen asbest

| # | Type | Referentie | Resultaat |
|---|---|---|---|
| 6.1 | Mengmonster | Staal 4.1 Leidingisolatie Roofing | Geen asbest |

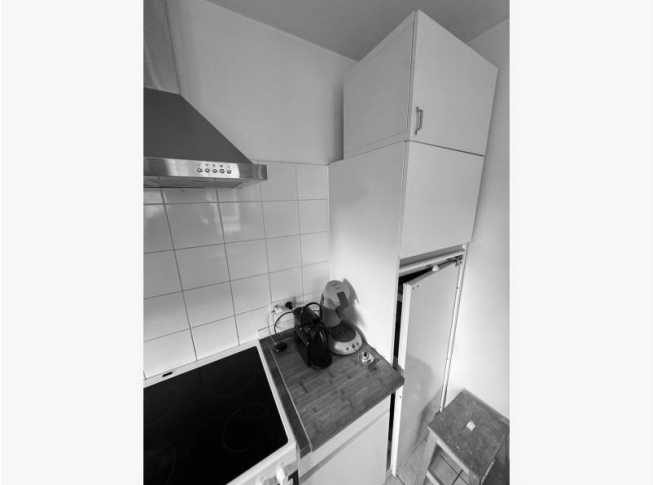
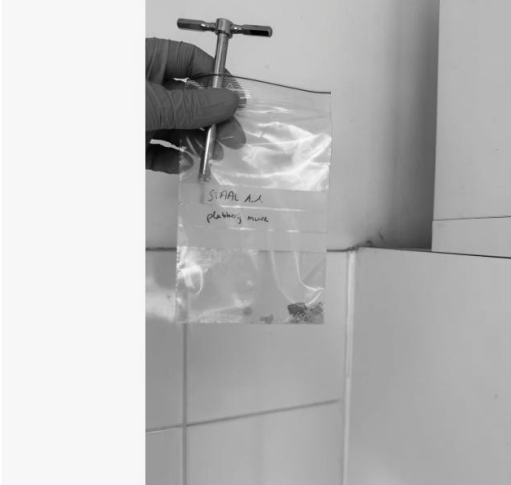
# Fiche 7: Plakkerij muren

Geen asbest

| # | Type | Referentie | Resultaat |
|---|---|---|---|
| 7.1 | Mengmonster | Staal 1.1 Plakkerij muren | Geen asbest |

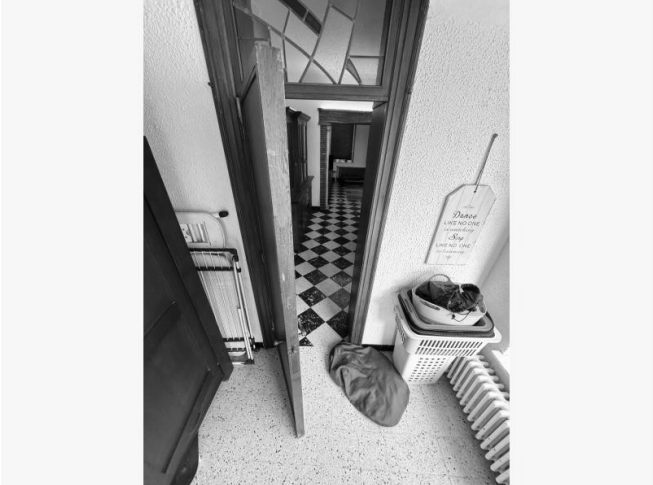
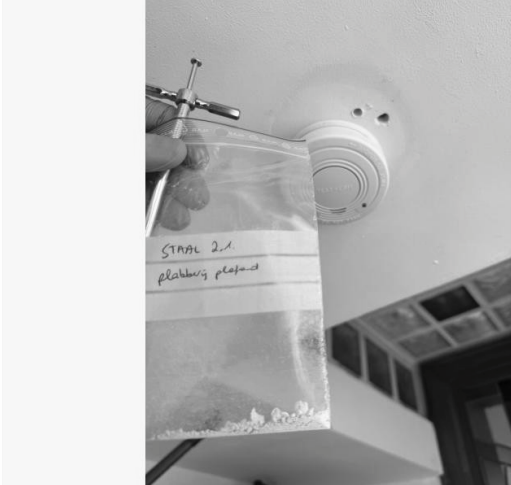
# Fiche 8: Plakkerij plafond

Geen asbest

| # | Type | Referentie | Resultaat |
|---|---|---|---|
| 8.1 | Mengmonster | Staal 2.1 Plakkerij plafond | Geen asbest |
