# Asbestinventarisatetest

Zandstraat 5, 9900 Eeklo

Attestnummer : 20250109-000435.000

Uitgegeven op : 09.01.2025

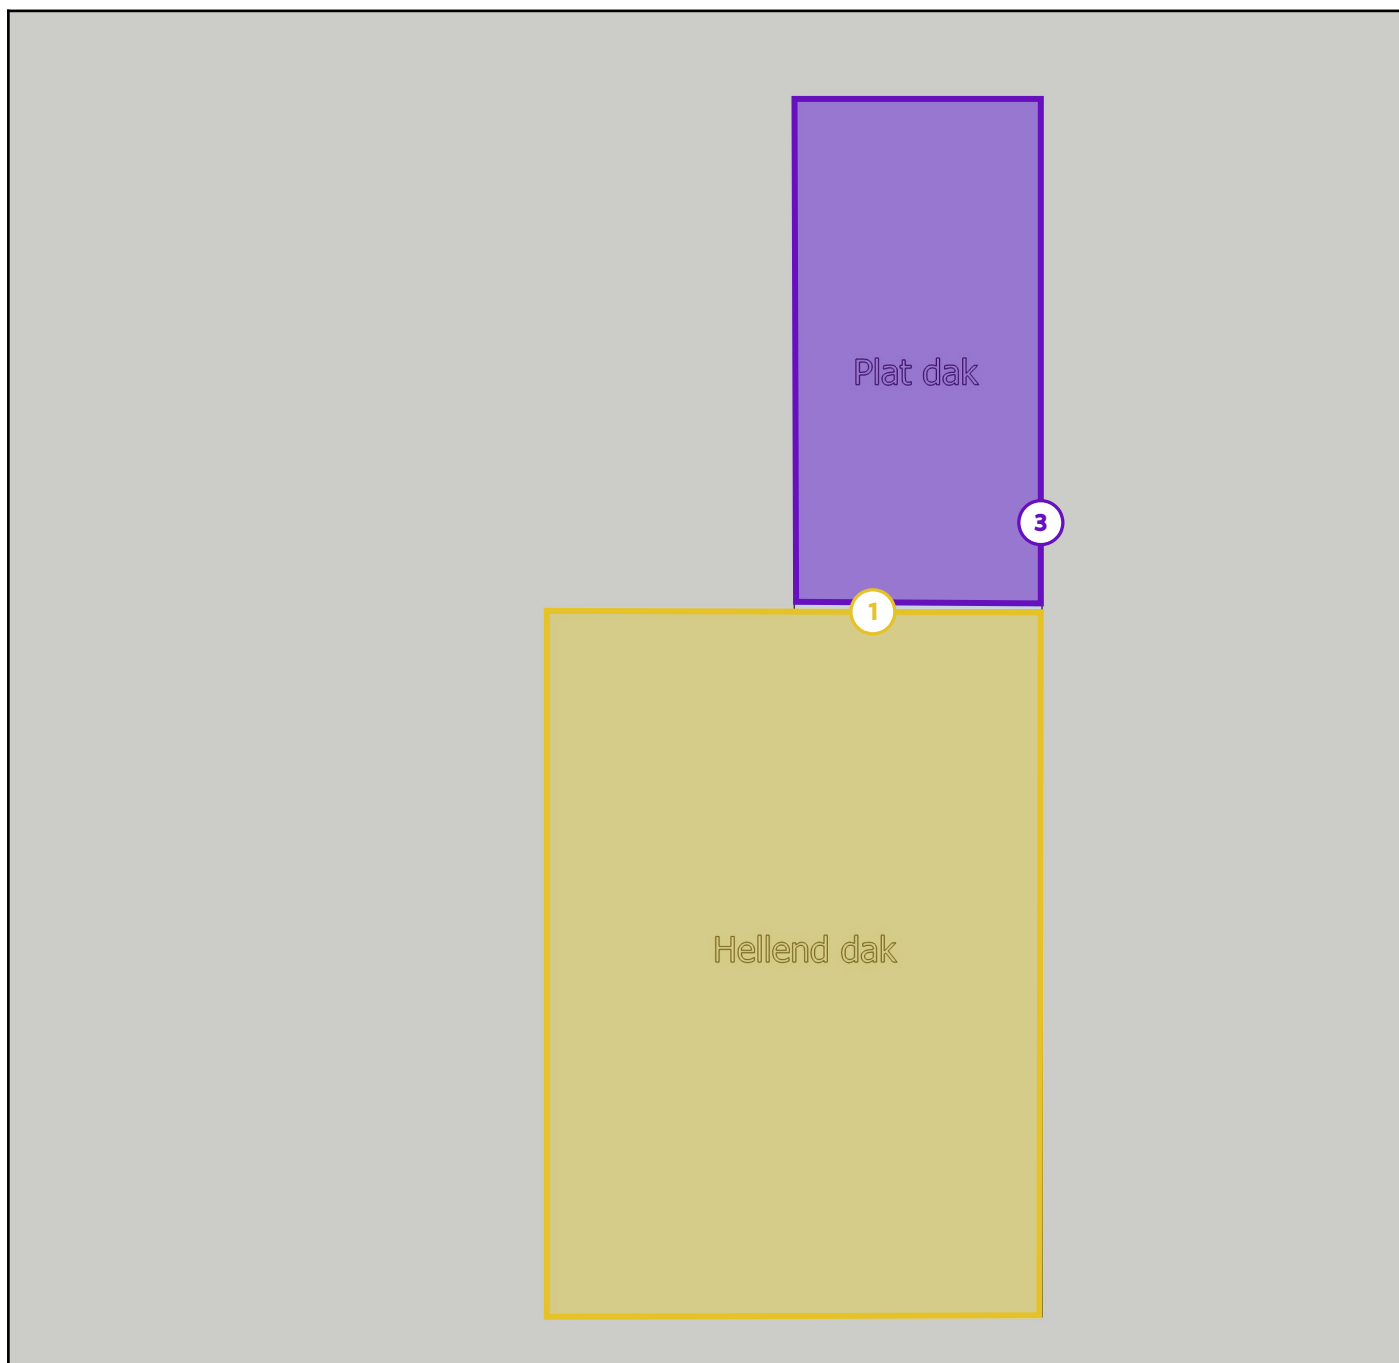
## Plan 1.4: Zandstraat 5 - dakplan

Beschrijving	Type	Actie
1. Onderdak	Asbestmateriaal	Zorgvuldig beheren
3. Plat dak	Advies	-

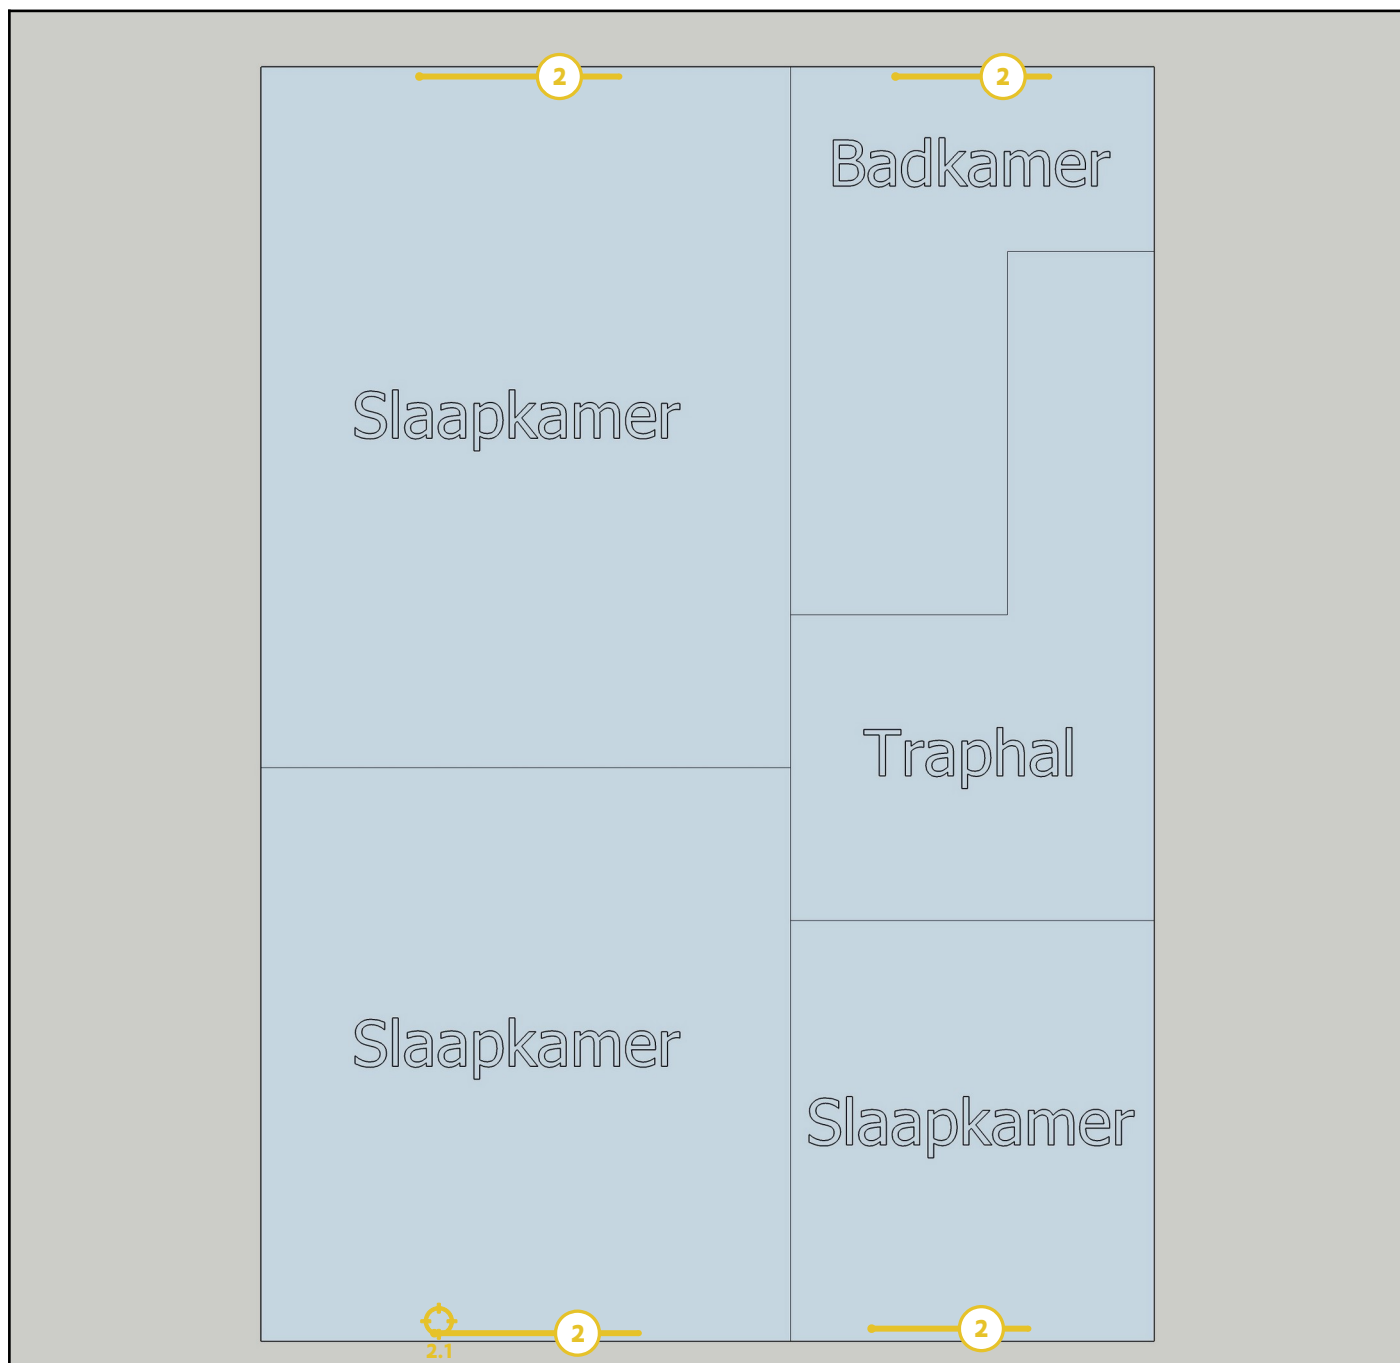
## Plan 1.6: Zandstraat 5 - 1e verdieping

Beschrijving	Type	Actie
2. Vensterbank binnen	Asbestmateriaal	Zorgvuldig beheren
2.1 Code: MM03	Puntmonster	-

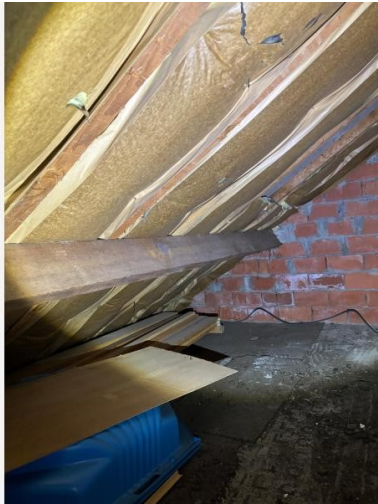
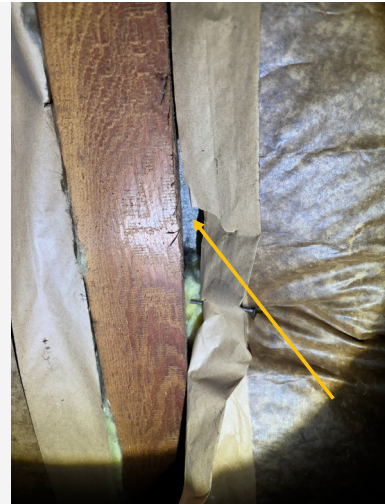
Het asbestmateriaal valt onder de mijlpaal van 2040.

Zorgvuldig beheren

Eindbeoordeling materiaalrisico	Zeer laag materiaalrisico en/of zeer lage kans op vezelvrijgave
---------------------------------	---

Gebondenheid	Categorie 1: hechtgebonden in oorsprong
Asbestsoort (vezeltype)	Crocidoliet aanwezig
Asbestconcentratie	Laag (< 50%)
Afschermingsgraad van het gehele materiaal	Niet stootvaste afscherming
Toestand van het materiaal	Onbeschadigd, niet verweerd

Beschrijving	Onderdak
Omgeving	Binnen
Primaire drager	Schuin dak
Asbestmateriaal	Plaat, paneel, tablet - Type Menuiserite
Bindmiddel van asbestmateriaal	Cement
Gebondenheid op basis van bindmiddel	Hecht
Hoeveelheid (oppervlakte - dikte - aantal)	<ul style="list-style-type: none"><li>• 85,00 m<sup>2</sup> - 0,30 cm - 1 stuk</li></ul>
Totaal volume	0,255 m <sup>3</sup>
Eenvoudig bereikbaar	Nee <ul style="list-style-type: none"><li>• Het asbestmateriaal is bedekt (uitgezonderd laag verf, coating, behang, kunststof, textiel) en het wegnemen van het bedekkende materiaal kan niet zonder het bedekkende materiaal te beschadigen.</li></ul>
Bevestigingswijze	<ul style="list-style-type: none"><li>• Genageld, geniet</li></ul>
Identificatiemethode	Vaststelling zonder monsternamen
Destructieve handeling voor identificatie	Nee
Opmerking	Hoeveelheden zijn louter indicatief en kunnen niet gebruikt worden voor offertes, meetstaten of dergelijke.

- Zorg voor een veilig beheer. Vermijd het beschadigen van het asbestmateriaal. Controleer de toestand jaarlijks op wijzigingen.

- Eenvoudige handelingen: mag via doe-het-zelf of door werknemer(s) met opleidingsattest eenvoudige handelingen  
Het verwijderen van het onderdak leidt niet tot hoge stofconcentraties.

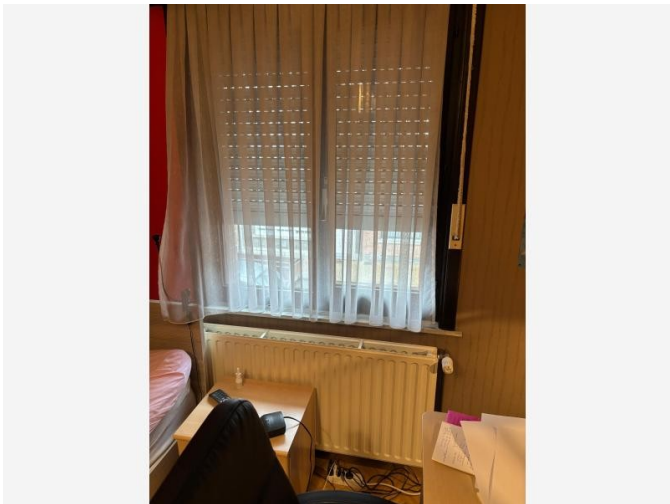
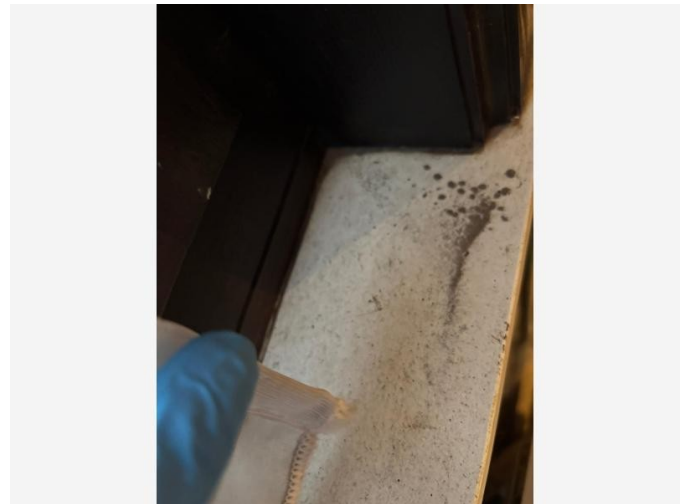
Het asbestmateriaal valt onder de mijlpaal van 2040.

Zorgvuldig beheren

Eindbeoordeling materiaalrisico	Laag materiaalrisico en/of verlaagde kans op vezelvrijgave
---------------------------------	--

Gebondenheid	Categorie 1: hechtgebonden in oorsprong
Asbestsoort (vezeltype)	Alleen chrysotiel
Asbestconcentratie	Laag (< 50%)
Afschermingsgraad van het gehele materiaal	Geheel of deels (ook) vrij aan binnenluchtstromen
Toestand van het materiaal	Licht beschadigd, licht verweerd. Intact calciumsilicaatmateriaal of categorie III 'gebondenheid'

#	Type	Referentie	Resultaat
2.1	Puntmonster	MM03	Chrysotiel

Beschrijving	Vensterbank binnen
Omgeving	Binnen
Primaire drager	Wandopening verticaal (raam, deur, ...)
Asbestmateriaal	Plaat, paneel, tablet - Type Massal
Bindmiddel van asbestmateriaal	Cement
Gebondenheid op basis van bindmiddel	Hecht
Hoeveelheid (oppervlakte - dikte - aantal)	<ul style="list-style-type: none"><li>• 1,00 m<sup>2</sup> - 2,00 cm - 1 stuk</li></ul>
Totaal volume	0,02 m <sup>3</sup>
Eenvoudig bereikbaar	Nee <ul style="list-style-type: none"><li>• Het asbestmateriaal is bedekt (uitgezonderd laag verf, coating, behang, kunststof, textiel) en het wegnemen van het bedekkende materiaal kan niet zonder het bedekkende materiaal te beschadigen.</li></ul>
Bevestigingswijze	<ul style="list-style-type: none"><li>• Verlijmd, ingegoten, versmeerd</li></ul>
Identificatiemethode	Vaststelling met monsternamen
Destructieve handeling voor identificatie	Nee
Opmerking	Hoeveelheden zijn louter indicatief en kunnen niet gebruikt worden voor offertes, meetstaten of dergelijke.

- Zorg voor een veilig beheer. Vermijd het beschadigen van het asbestmateriaal. Controleer de toestand jaarlijks op wijzigingen.

- Eenvoudige handelingen: mag via doe-het-zelf of door werknemer(s) met opleidingsattest eenvoudige handelingen  
Het verwijderen van de vensterbank leidt niet tot hoge stofconcentraties.

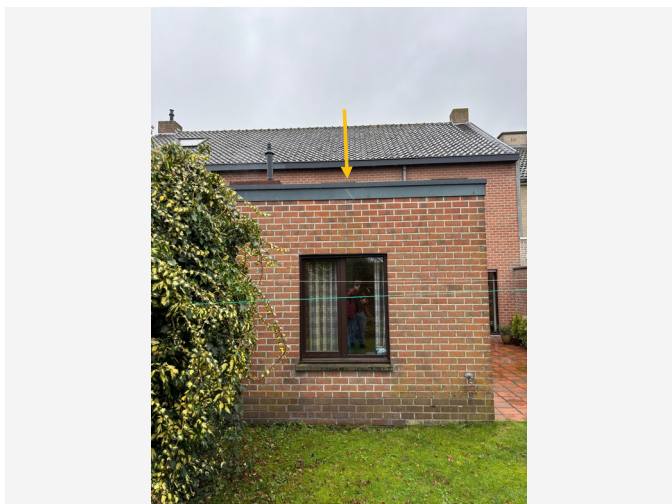
Vrije foto

Het plat dak werd vernieuwd in 2014.

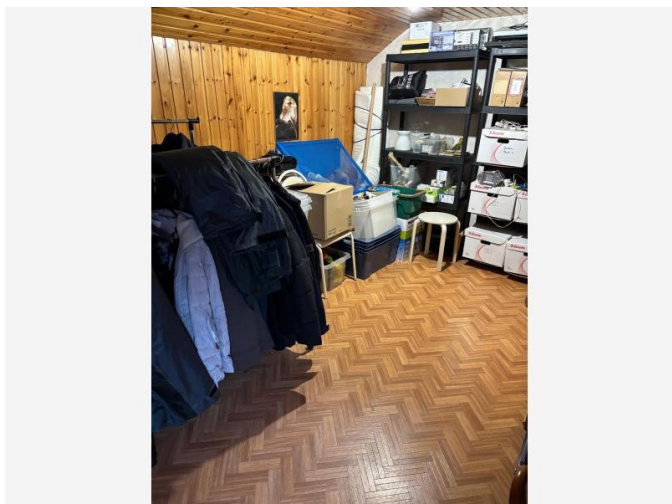
Vrije foto

Het vloerzeil is niet asbesthoudend. De eventuele onderliggende (lijm)lagen kunnen wel asbesthoudend zijn.

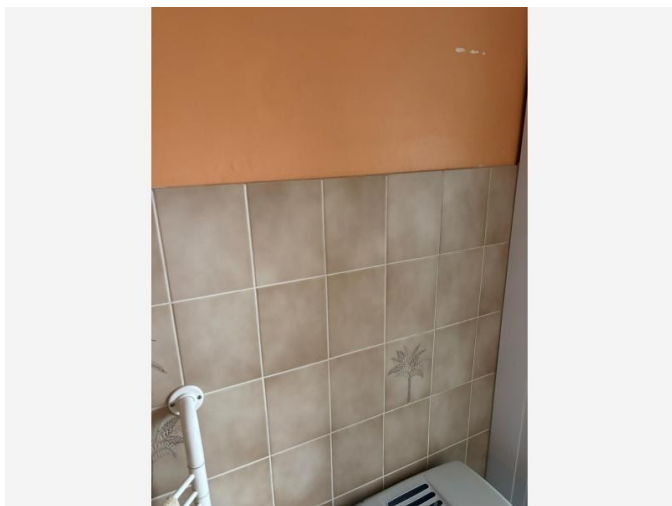
Vrije foto

De tegellijm kan asbesthoudend zijn, maar hier kan geen staalname van gedaan worden zonder demontage van de tegels. Dit hoort niet toe aan de niet-destructieve asbestinventaris, maar hier is een aanvullend onderzoek voor nodig.

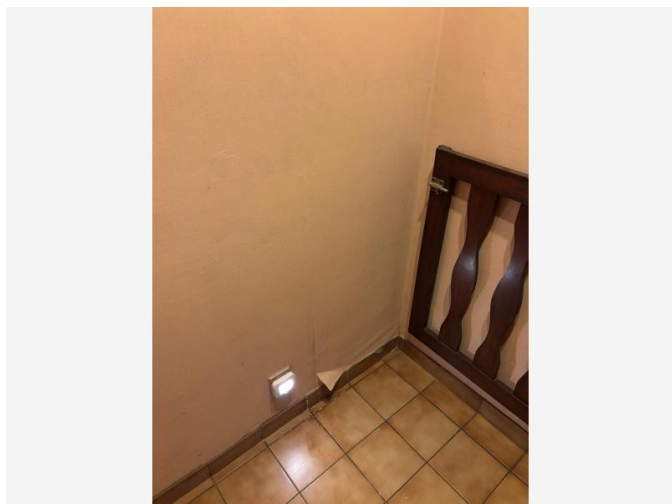
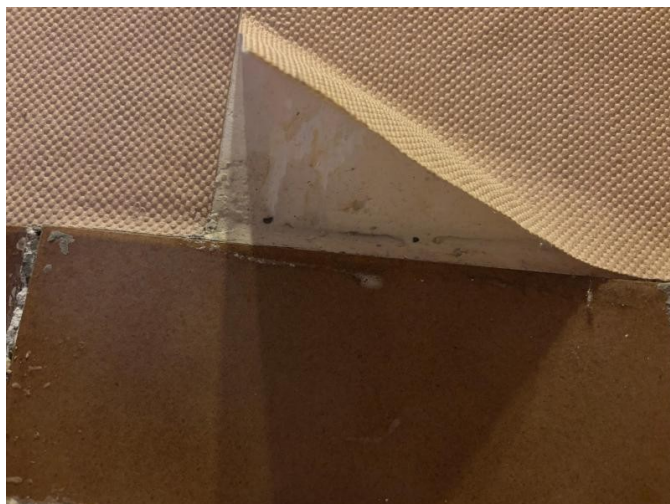
## Fiche 6: Pleisterwerk muur

Geen asbest

#	Type	Referentie	Resultaat
6.1	Mengmonster	MM01	Geen asbest

Beschrijving	Pleisterwerk muur
Omgeving	Binnen
Primaire drager	Binnenwand
Bindmiddel van materiaal	Gips - kalk
Gebondenheid op basis van bindmiddel	Niet-hechtgebonden
Hoeveelheid (oppervlakte - dikte - aantal)	• 150,00 m <sup>2</sup> - 0,50 cm - 1 stuk
Totaal volume	0,75 m <sup>3</sup>
Identificatiemethode	Vaststelling met monstername
Destructieve handeling voor identificatie	Nee
Opmerking	<p>Er is geen pleisterwerk geplaatst in de stookplaats.</p> <p>Tegen het plafond is er geen zichtbaar pleisterwerk geplaatst.</p> <p>Hoeveelheden zijn louter indicatief en kunnen niet gebruikt worden voor offertes, meetstaten of dergelijke.</p>

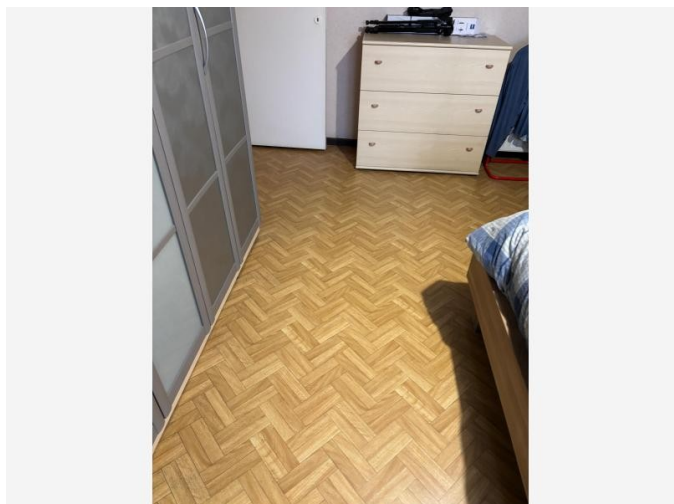
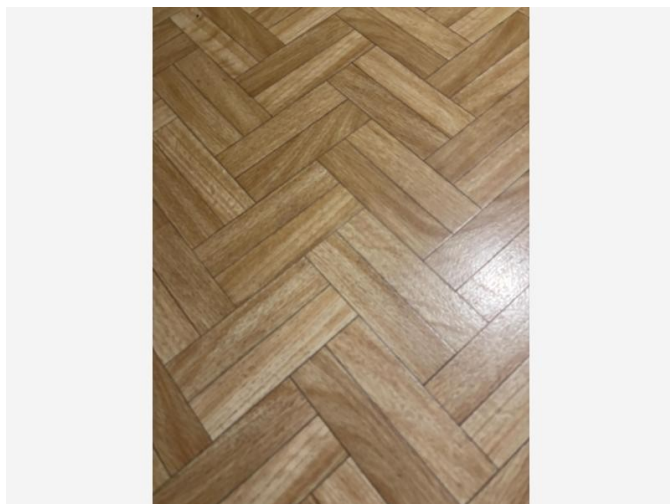
Geen asbest

#	Type	Referentie	Resultaat
7.1	Puntmonster	MM02	Geen asbest

Beschrijving	Vloerzeil
Omgeving	Binnen
Primaire drager	Vloer
Bindmiddel van materiaal	Karton - papier - viltachtig
Gebondenheid op basis van bindmiddel	Niet-hechtgebonden
Hoeveelheid (oppervlakte - aantal)	• 50,00 m <sup>2</sup> - 1 stuk
Totale oppervlakte	50,00 m <sup>2</sup>
Identificatiemethode	Vaststelling met monstername
Destructieve handeling voor identificatie	Nee
Opmerking	<p>Monstername is niet representatief voor onderliggende lagen. De eventuele onderliggende laag en lijmlaag kunnen asbesthoudend zijn.</p> <p>Hoeveelheden zijn louter indicatief en kunnen niet gebruikt worden voor offertes, meetstaten of dergelijke.</p>
