# Asbestinventarisatetest

Kerkstraat 28, 9473 Denderleeuw

Attestnummer : 20241126-000029.000

**Niet-asbestveilig**

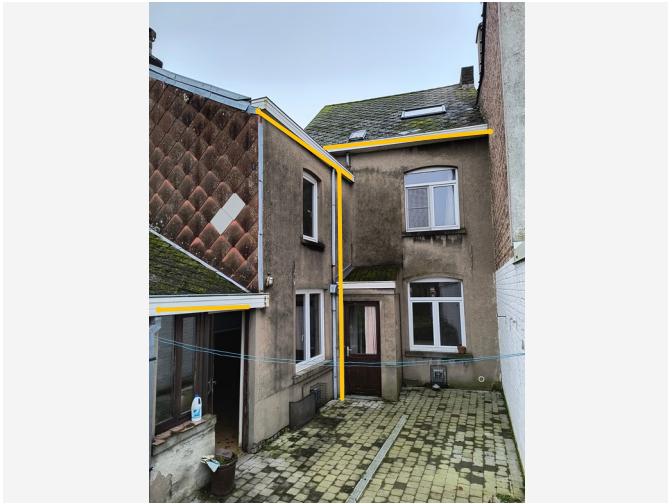
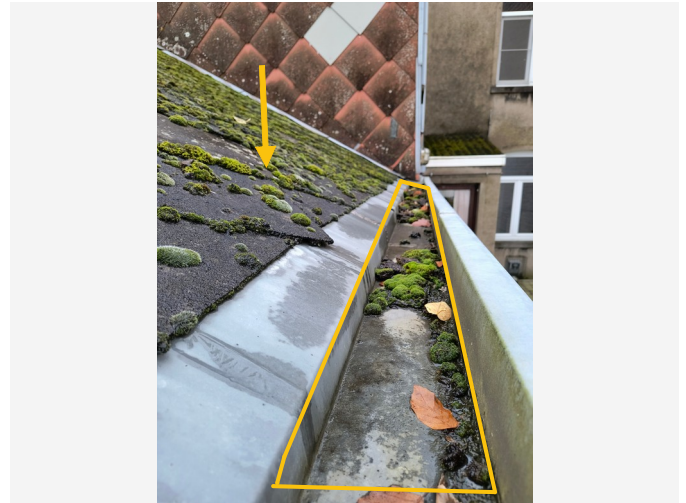
## Fiche 1: Afvalzone leien daken

Asbestmateriaal - afvalstof

Het asbestmateriaal valt onder de mijlpaal van 2040.

**Dringend verwijderen**

- Verwijder het asbestafval.

- Eenvoudige handelingen: mag via doe-het-zelf of door werknemer(s) met opleidingsattest eenvoudige handelingen  
Gecontamineerd slib mag verwijderd worden via doe-het-zelf of door een vakman.

Afvoer naar een erkend verzamelaar afvalstoffen is aangewezen.

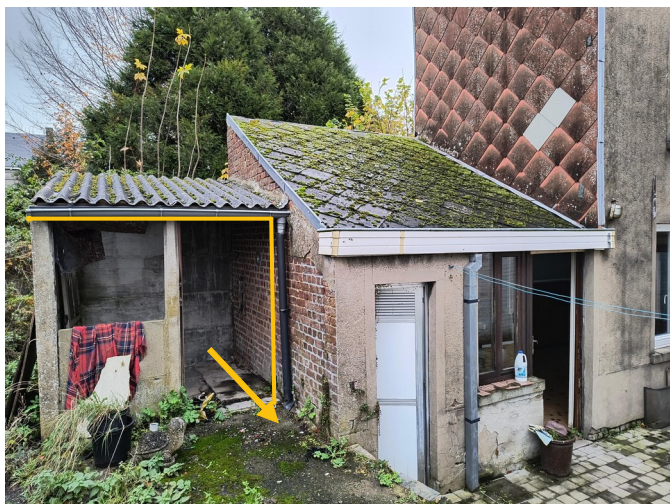
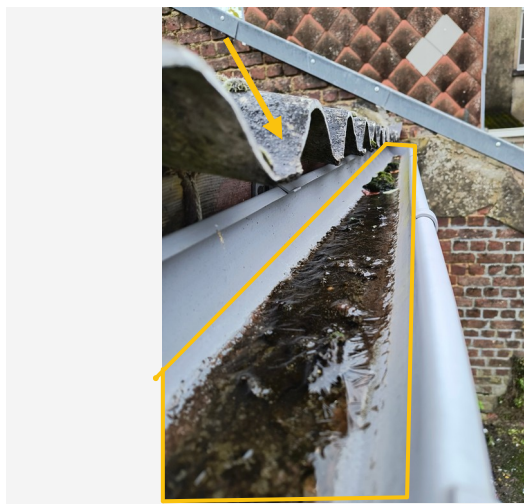
**Dringend verwijderen**

| Beschrijving | Afvalzone + afdruiplaten |
| Bron van de resten | De golfplaten op het afdak achteraan de garage, de golfplaten op het kot achteraan de woning alsook op het schuin dak op het terras. |
| Opmerking | <p>De golfplaten genereren gecontamineerd water en slib in de dakgoten, afvoerbuizen alsook op de verharding en grond.</p> <p>Voor het afdak achteraan de garage belandt dit op de grond.</p> <p>Voor het kot achteraan de woning belandt het in de dakgoot en daarna via een kapotte afvoerbuiss op de verharding erronder.</p> <p>Voor het kleine schuine dak op het terras belandt het in de dakgoot en afvoerbuiss.</p> <p>Aangezien het grondplan van de OVAM databank niet strookt met de werkelijkheid kunnen de afdruiplaten niet worden aangeduid.</p> |

- Verwijder het asbestafval.
- Vermijd het bewerken of het intensief betreden (belopen, rijden, ...) van de verontreinigde zone. Is dit niet mogelijk vraag dan advies aan een erkend bodemsaneringsdeskundige voor verdere maatregelen.

- Eenvoudige handelingen: mag via doe-het-zelf of door werknemer(s) met opleidingsattest eenvoudige handelingen  
Gecontamineerd slib mag verwijderd worden via doe-het-zelf of door een vakman.  
Afvoer naar een erkend verzamelaar afvalstoffen is aangewezen.  
Vermijd in afwachting het betreden van de gecontamineerde zones.

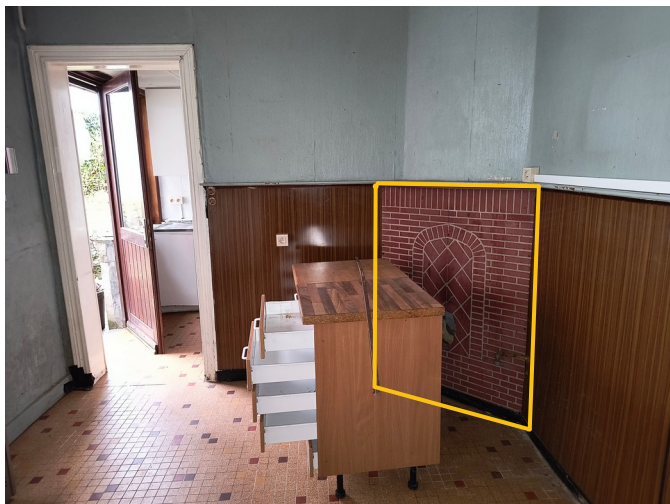
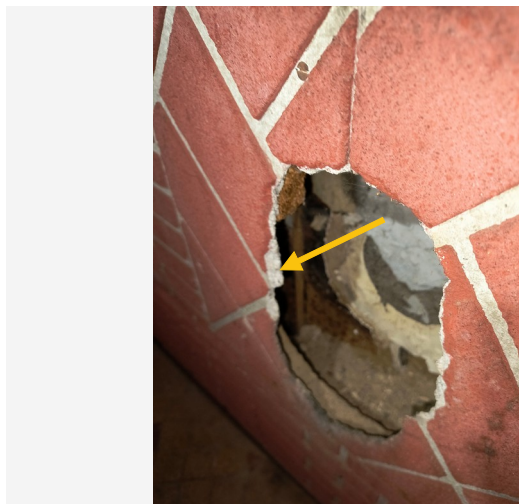
**Dringend verwijderen**

| Eindbeoordeling materiaalrisico | Hoog materiaalrisico en/of hoge kans op vezelvrijgave |

| Toestand van het materiaal | Matig beschadigd, matig verweerd |

| Beschrijving | Cementplaten schoorsteenmantel |

- Zorg voor een veilig beheer. Vermijd het beschadigen van het asbestmateriaal. Controleer de toestand jaarlijks op wijzigingen.
- Scherm in afwachting van verwijdering het asbestmateriaal af van luchtstromingen en verstoring: bijvoorbeeld door het te verpakken, te fixeren, af te dekken, signalisatie - afbakening aan te brengen, ...

- Eenvoudige handelingen: mag via doe-het-zelf of door werknemer(s) met opleidingsattest eenvoudige handelingen  
Hechtgebonden toepassing die verwijderd mag worden via doe-het-zelf of door een vakman.  
Scherm in afwachting de beschadigingen af.

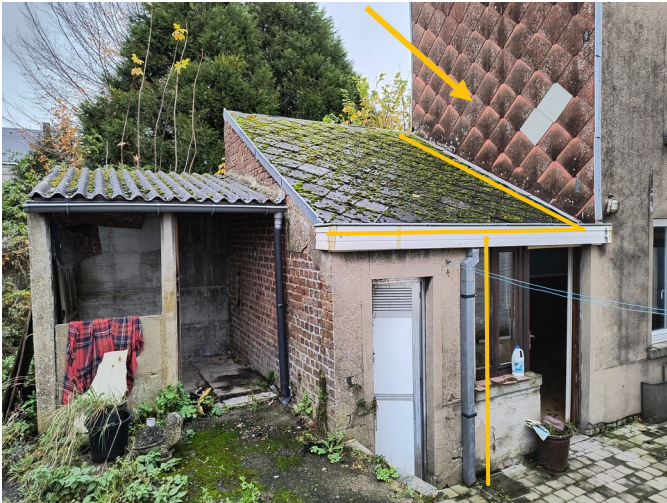
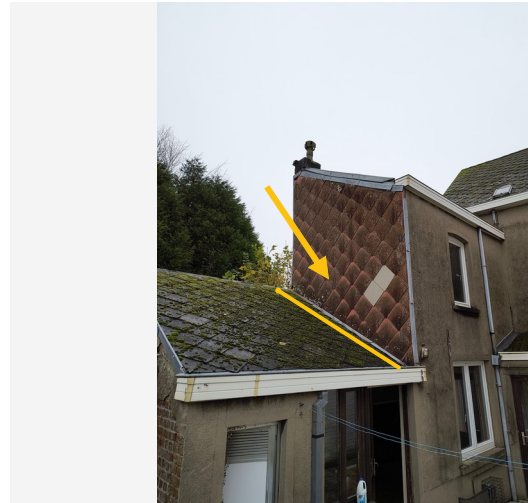
**Dringend verwijderen**

| Beschrijving | Afvalzone leien zijgevel |
| Bron van de resten | De leien aan de zijgevel van de aanbouw. |
| Opmerking | <p>De leien aan de zijgevel van de aanbouw genereren gecontamineerd water en slib.</p> <p>Deze belandt eerst op het leien dak van de aanbouw en daarna in de dakgoot en afvoerbuys.</p> |

- Verwijder het asbestafval.

- Eenvoudige handelingen: mag via doe-het-zelf of door werknemer(s) met opleidingsattest eenvoudige handelingen  
Gecontamineerd slib mag verwijderd worden via doe-het-zelf of door een vakman.

Afvoer naar een erkend verzamelaar afvalstoffen is aangewezen.

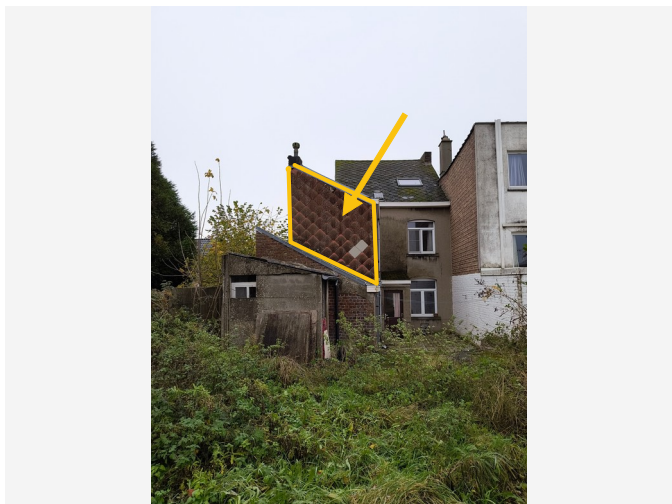
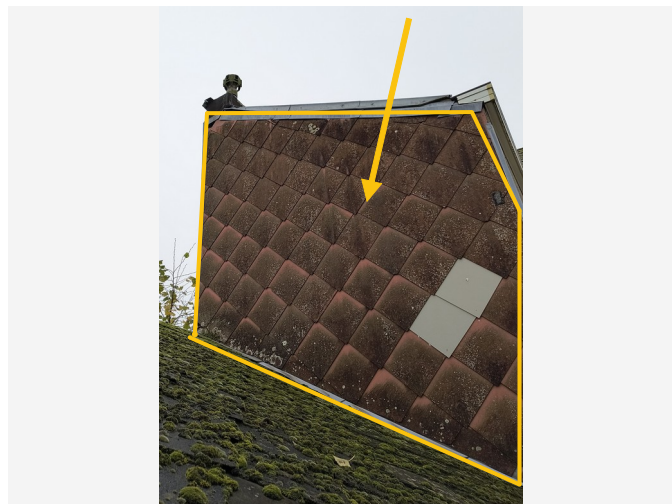
Verwijderen

| Eindbeoordeling materiaalrisico | Verhoogd materiaalrisico en/of verhoogde kans op vezelvrijgave |

| Toestand van het materiaal | Matig beschadigd, matig verweerd |

| Beschrijving | Leien zijgevel |

- Zorg voor een veilig beheer. Vermijd het beschadigen van het asbestmateriaal. Controleer de toestand jaarlijks op wijzigingen.
- Hemelwater dat afspoelt van asbestcement daken of gevels kan asbestdeeltjes bevatten. Gebruik het enkel voor gesloten circuits (bv. spoelen toiletten). Reinig na het vervangen van het dak of de gevel de dakgoten en regenwaterput of -ton om asbesthoudend sediment of slib te verwijderen

- Eenvoudige handelingen: mag via doe-het-zelf of door werknemer(s) met opleidingsattest eenvoudige handelingen  
Hechtgebonden toepassing die verwijderd mag worden via doe-het-zelf of door een vakman.

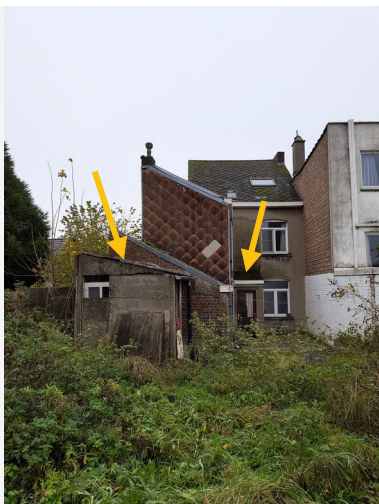
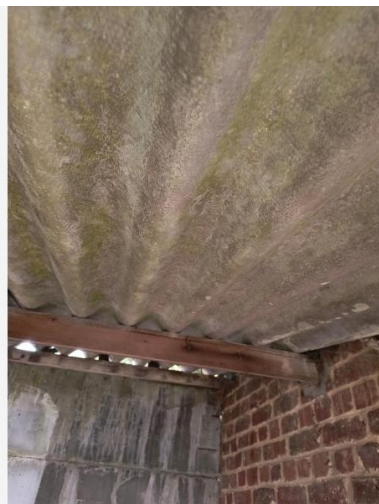
Verwijderen

| Eindbeoordeling materiaalisico | Verhoogd materiaalisico en/of verhoogde kans op vezelvrijgave |

| Toestand van het materiaal | Matig beschadigd, matig verweerd |

| Beschrijving | Golfplaten |
| Opmerking | Er zijn golfplaten waarneembaar op het afdak achter de garage, op het kot achteraan de woning alsook op een klein schuin dak op het terras. Zij staan allemaal enkel in contact met de buitenlucht. |

- Zorg voor een veilig beheer. Vermijd het beschadigen van het asbestmateriaal. Controleer de toestand jaarlijks op wijzigingen.
- Sluit de ruimte luchtdicht af en vermijd het betreden van de ruimte.
- Hemelwater dat afspoelt van asbestcement daken of gevels kan asbestdeeltjes bevatten. Gebruik het enkel voor gesloten circuits (bv. spoelen toiletten). Reinig na het vervangen van het dak of de gevel de dakgoten en regenwaterput of -ton om asbesthoudend sediment of slib te verwijderen

- Eenvoudige handelingen: mag via doe-het-zelf of door werknemer(s) met opleidingsattest eenvoudige handelingen  
Hechtgebonden toepassing die verwijderd mag worden via doe-het-zelf of door een vakman.  
Vermijd in afwachting het betreden van het kot achteraan de woning.

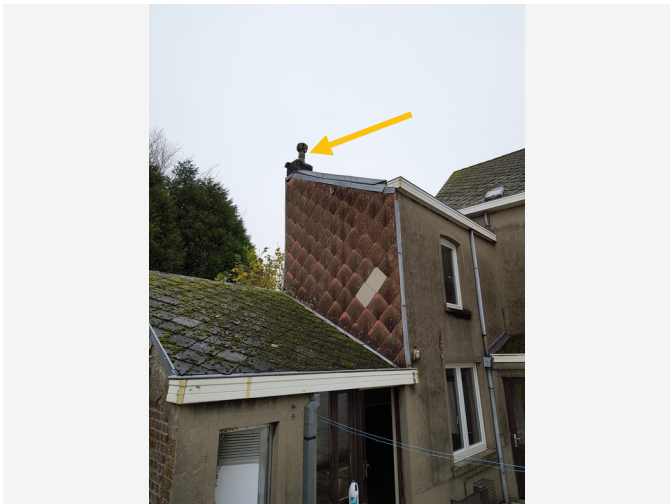
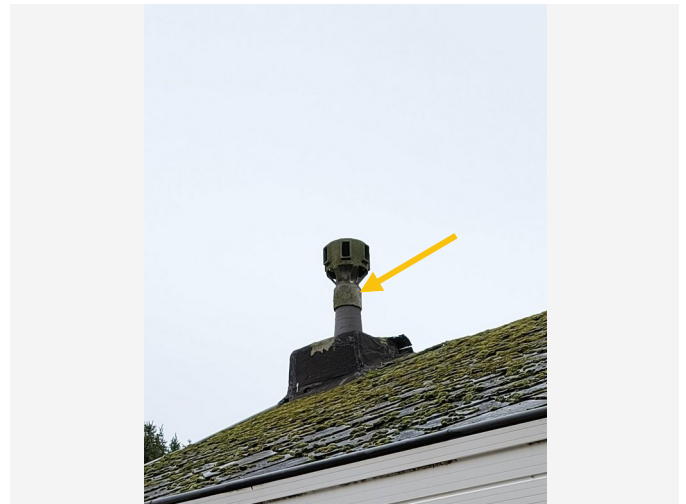
Verwijderen

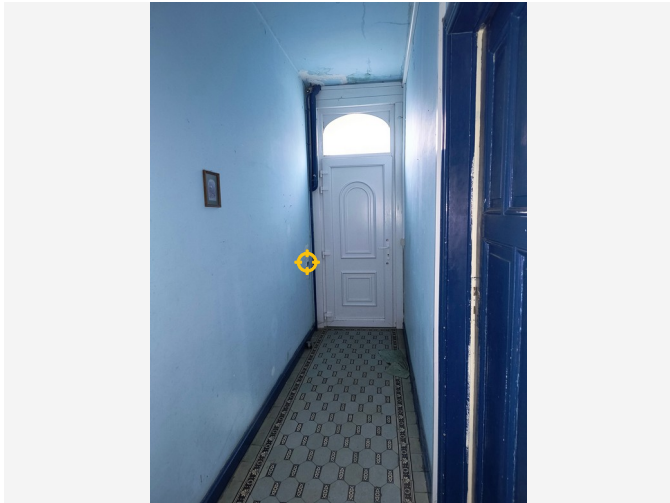
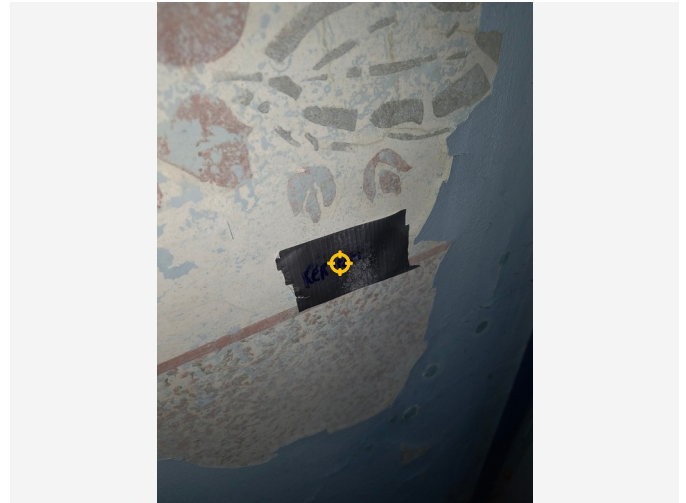
## Fiche 14: Pleisterwerk muren

Geen asbest
