## ADVIES INZAKE ONGESCHIKTHEID EN ONBEWOONBAARHEID

St.-Elisabethlaan 125, 8660 De Panne  
dossiernummer: EN25-00001916

# Samenvatting onderzoek van 19/03/2025 voor entiteit EN25-00001916

## Fotoverslag: Technische vaststellingen

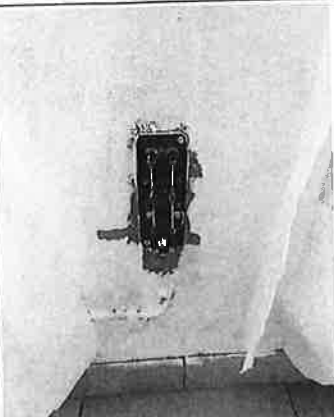
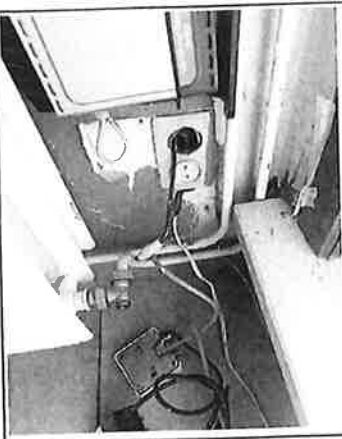
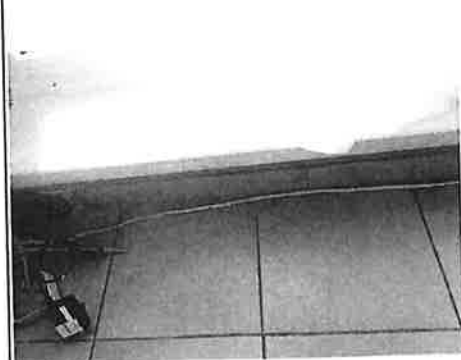
- In de woonkamer werd een verdeeldoos in vaste opstelling vastgesteld, als aftakking van een bestaand stopcontact. De afdekkap ontbreekt, waardoor onder spanning staande delen vrij aanraakbaar zijn. De verdeeldoos is aangesloten met losliggende bekabeling, waarbij door manipulatie contactpunten kunnen loskomen en een elektrocutiegevaar betekenen. De sectie van de bekabeling is al dan niet voldoende, indien ze niet voldoende is dan kan door overbelasting kortsluiting ontstaan met een brandrisico als gevolg. Indien er onvoldoende stopcontacten in de ruimte aanwezig zijn dan dienen deze toegevoegd te worden door een uitbreiding van de vaste installatie.

| <p>Foto 2: 51: indicatie van een risico op elektrocutie/brand</p> <p>Woonkamer: verdeeldoos in vaste opstelling via aftakking</p> | <p>Foto 3: 51: indicatie van een risico op elektrocutie/brand</p> <p>Woonkamer: verdeeldoos in vaste opstelling via aftakking</p> |
| <p>Foto 4: 51: indicatie van een risico op elektrocutie/brand</p> <p>Woonkamer: verdeeldoos in vaste opstelling via aftakking</p> | <p>Foto 5: 51: indicatie van een risico op elektrocutie/brand</p> <p>Garage: onafgeschermd transfo</p> |

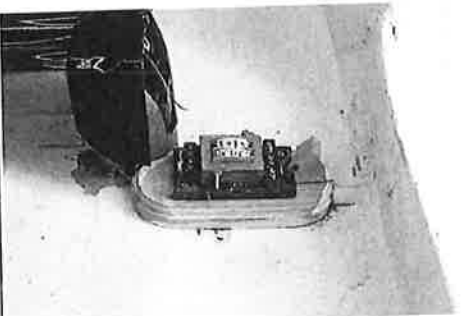
- In de garage ontbreekt een afscherming rond een transfo bovenaan op de linkse muur. Er is een elektrocutiegevaar. De transfo dient veilig afgeschermd te zijn.

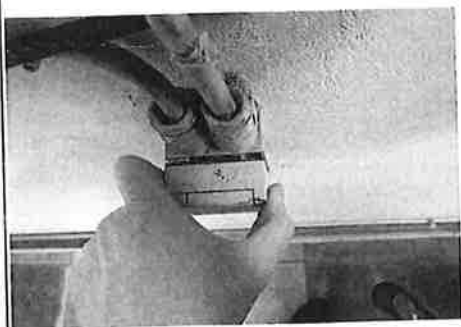
- In garage hangt het stopcontact in de rechtse muur los. Er bestaat een risico op elektrocutie. Het stopcontact moet voldoende vast in de muur gemonteerd worden.

| <p>Foto 6: 51: indicatie van een risico op elektrocutie/brand</p> <p>Garage: loshangend stopcontact in rechte muur</p> | <p>Foto 7: 51: indicatie van een risico op elektrocutie/brand</p> <p>Keuken: loshangend en beschadigd dubbel stopcontact</p> |

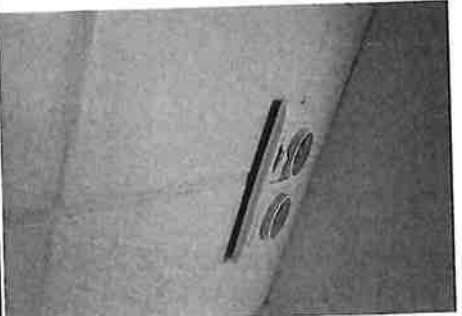
- In de keuken hangt een dubbel stopcontact los in de muur. Er bestaat een risico op elektrocutie. Het stopcontact moet voldoende vast in de muur gemonteerd worden. De afdekplaat van het dubbel stopcontact is ook beschadigd.

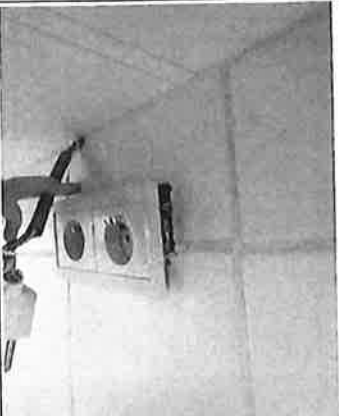
- In de keuken hangt een dubbel stopcontact los in de muur boven het aanrecht. Er bestaat een risico op elektrocutie. Het stopcontact moet voldoende vast in de muur gemonteerd worden.

| <p>Foto 8: 51: indicatie van een risico op elektrocutie/brand</p> <p>Keuken: loshangend stopcontact aan aanrecht</p> | <p>Foto 9: 51: indicatie van een risico op elektrocutie/brand</p> <p>Keuken: loshangend stopcontact onder gootsteen</p> |

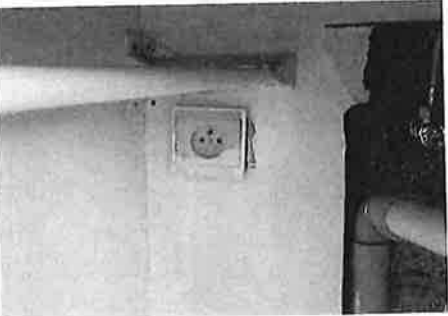
- In de keuken hangt het stopcontact onder de gootsteen los. Er bestaat een risico op elektrocutie. Het stopcontact moet voldoende vast in de muur gemonteerd worden.

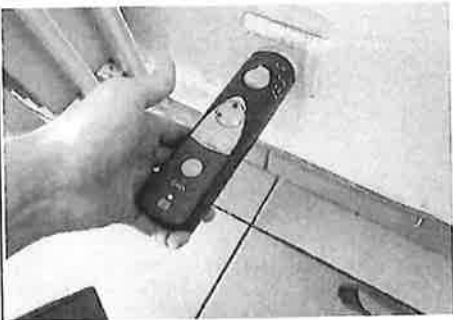
- Het stopcontact in de rechtse muur van de keuken is voorzien van een aardpen maar is niet aangesloten op een aardgeleider (dit geeft een vals gevoel van veiligheid).

| <p>Foto 10: 51: indicatie van een risico op elektrocutie/brand</p> <p>Keuken: stopcontact rechter muur met pen zonder aarding</p> | <p>Foto 11: 51: indicatie van een risico op elektrocutie/brand</p> <p>Woonkamer: dubbel stopcontact met pen zonder aarding in linkse muur</p> |

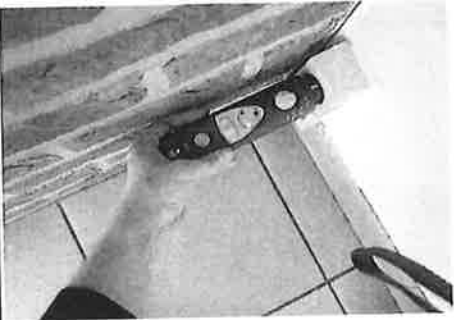
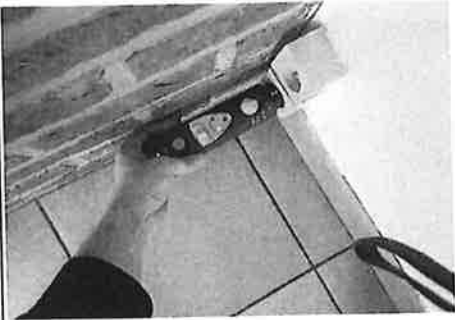
- Het dubbele stopcontact in de linkse muur van de woonkamer is voorzien van een aardpen maar is niet aangesloten op een aardgeleider (dit geeft een vals gevoel van veiligheid).

| <p>Foto 12: 51: indicatie van een risico op elektrocutie/brand</p> <p>Woonkamer: dubbel stopcontact met pen zonder aarding in linkse muur</p> | <p>Foto 13: 51: indicatie van een risico op elektrocutie/brand</p> <p>Badkamer: lichtpunt in beschermvolume</p> |

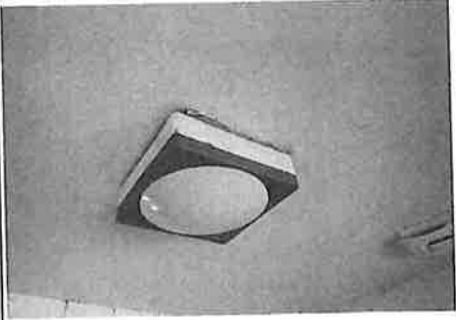
- Het lichtpunt in de badkamer hangt binnen 60cm van de bad- of doucherand. Het lichtpunt moet op minimum 60cm van de bad- of doucherand geplaatst worden, of op minimum 1m indien geen bijkomende differentieelschakelaar van 30 mA is geplaatst, of van het spatwaterdichte type zijn (IPX4).

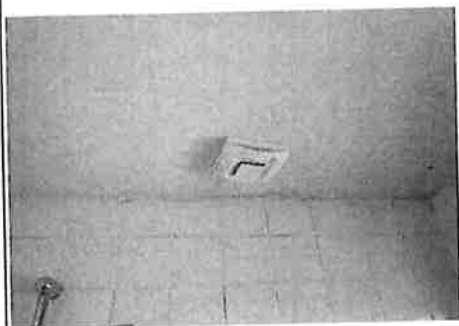
- De afvoerventilator in de badkamer hangt binnen 60cm van de bad- of doucherand. Het lichtpunt moet op minimum 60cm van de bad- of doucherand geplaatst worden, of op minimum 1m indien geen bijkomende differentieelschakelaar van 30 mA is geplaatst, of van het spatwaterdichte type zijn (IPX4).

Foto 14: 51: indicatie van een risico op elektrocutie/brand  
Badkamer: afvoerventilator in beschermvolume

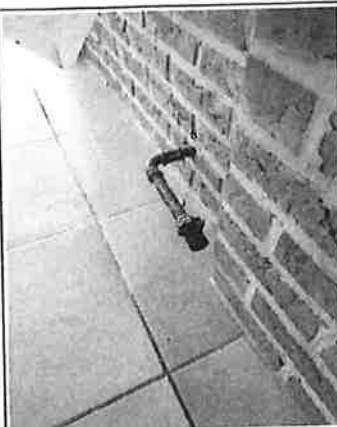
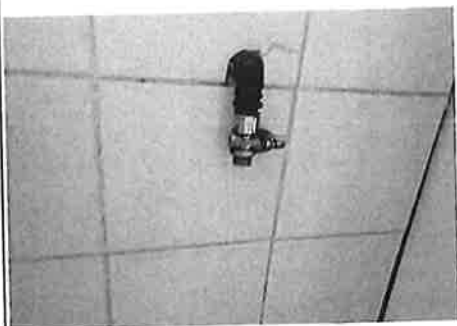
- Op de gasleiding in de keuken is geen verbruikstoestel aangesloten. De leiding / afsluitkraan is niet voorzien van een metalen schroefdop of stop alsook een goedgekeurde stopkraan. Een niet-gebruikte gasleiding of wachtleiding moet voorzien worden van een metalen schroefdop of stop geschikt voor gasleidingen.
- Op de gasleiding in de woonkamer is geen verbruikstoestel aangesloten. De leiding / afsluitkraan is niet voorzien van een metalen schroefdop of stop alsook een goedgekeurde stopkraan. Een niet-gebruikte gasleiding of wachtleiding moet voorzien worden van een metalen schroefdop of stop geschikt voor gasleidingen.

Foto 15: 61: indicatie van een risico op ontploffing/brand  
Woonkamer: open gasleiding

Foto 16: 61: indicatie van een risico op ontploffing/brand  
Keuken: open gasleiding

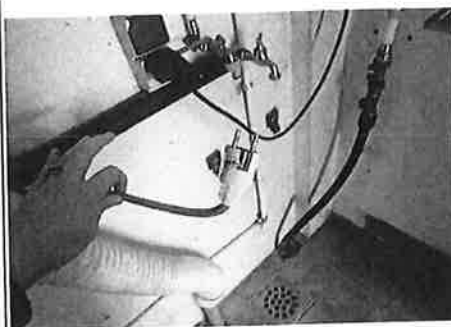
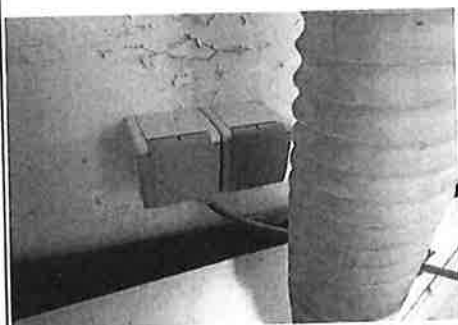
- In de garage zijn 4 opbouwstopcontacten gemonteerd op de achterste muur, in de nis. De 2 linkse stopcontacten worden gevoed door een stekker die in 1 van de 2 rechtse stopcontacten zit. Deze stopcontacten worden beter aangesloten als vaste opstelling.
- In de slaapkamer achteraan werd een losliggend stuk kabel aangetroffen. Deze loopt door de achterste buitenmuur en is bevestigd aan de gevel. Daar werd ze losgeknipt. De kabel is niet verbonden aan beide kanten.

Foto 17: bijkomende opmerking  
Garage: stopcontacten gevoed via stekker in ander stopcontact

Foto 18: bijkomende opmerking  
Garage: stopcontacten gevoed via stekker in ander stopcontact

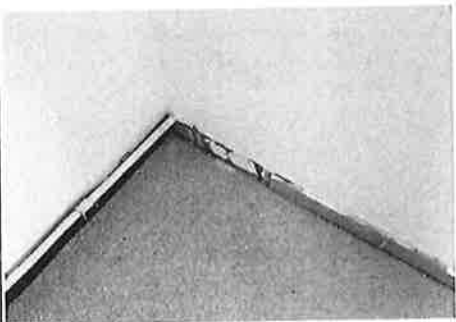
- In de inkom ontbreken stukjes plint.

| <p>Foto 26: 132: beschadiging (excl. vochtschade) of verwerking / noodzakelijke afwerking ontbreekt</p> <p>Inkom: ontbrekende plint</p> | <p>Foto 27: 162: beschadiging (excl. vochtschade) of verwerking / noodzakelijke afwerking ontbreekt</p> <p>Slaapkamer achteraan: ontbrekend stuk vloerafwerking</p> |

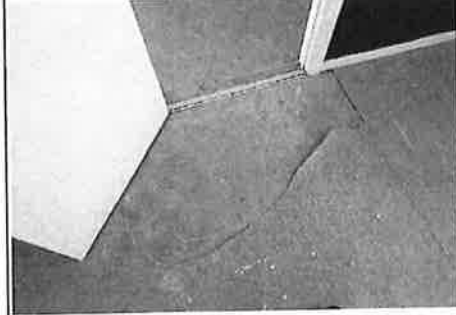
- De vloerafwerking in de nachthal en de badkamer ontbreekt geheel.
- Een stuk van de vloerafwerking in de slaapkamer achteraan ontbreekt.
- De vloerafwerking in de slaapkamer vooraan rechts is beschadigd. Er ontbreekt een stukje net aan de deur.

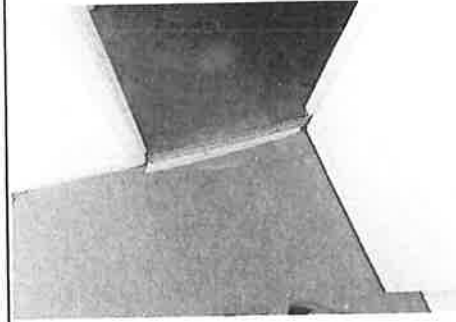
| <p>Foto 28: 162: beschadiging (excl. vochtschade) of verwerking / noodzakelijke afwerking ontbreekt</p> <p>Slaapkamer vooraan rechts: beschadigde vloerafwerking</p> | <p>Foto 29: 171: trappen, overlopen, borstweringen met gebruiksonveilige elementen (te steil / gebreken ...) / trap naar een woonfunctie ontbreekt</p> <p>Trap 0-1: ontbrekende leuning onderaan de trap</p> |

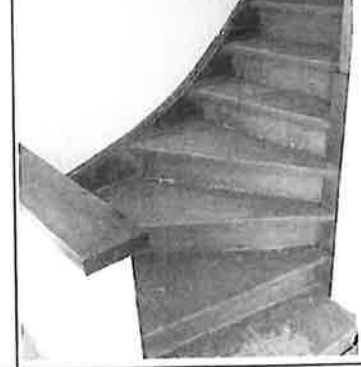
- De leuning van de trap van het gelijkvloers naar de eerste verdieping loopt niet over de volledige lengte van de trap. Er ontbreekt leuning aan het onderste deel van de trap.

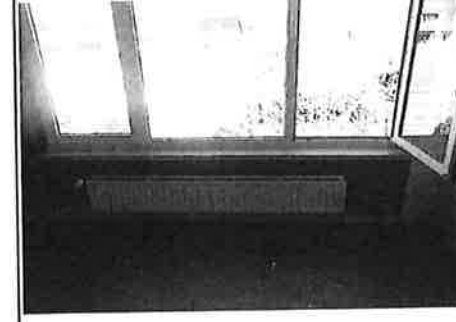
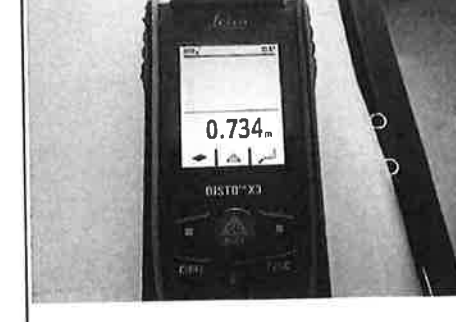
- In de slaapkamer achteraan is een laag (minder dan 75cm) raam vastgesteld met een hoogte van 73,4cm zonder bijkomende borstwering. Er is een valgevaar.

| <p>Foto 30: 233: ontbrekende of onvoldoende hoge/stevige borstwering bij lage ramen (vanaf eerste verdieping)</p> <p>Slaapkamer achteraan: laag raam zonder borstwering</p> | <p>Foto 31: 233: ontbrekende of onvoldoende hoge/stevige borstwering bij lage ramen (vanaf eerste verdieping)</p> <p>Slaapkamer achteraan: laag raam opmeting</p> |

Een laag raam dient uitgerust te zijn met een voldoende hoge en stevige borstwering.

- de borstwering is stevig en is ook stevig verankerd in de ruwbouwconstructie.
- de onderste helft van de borstwering is niet makkelijk te beklimmen en eventuele openingen zijn klein zodat er niemand doorheen kan rollen of vallen.
- eventuele openingen in de bovenste helft van de borstwering zijn klein zodat niemand er doorheen kan vallen.
- de borstwering is voldoende hoog
