# Asbestinventarisatetest

Dooistraat 72, 3590 Diepenbeek

Attestnummer : 20240827-000164.000

Uitgegeven op : 27.08.2024

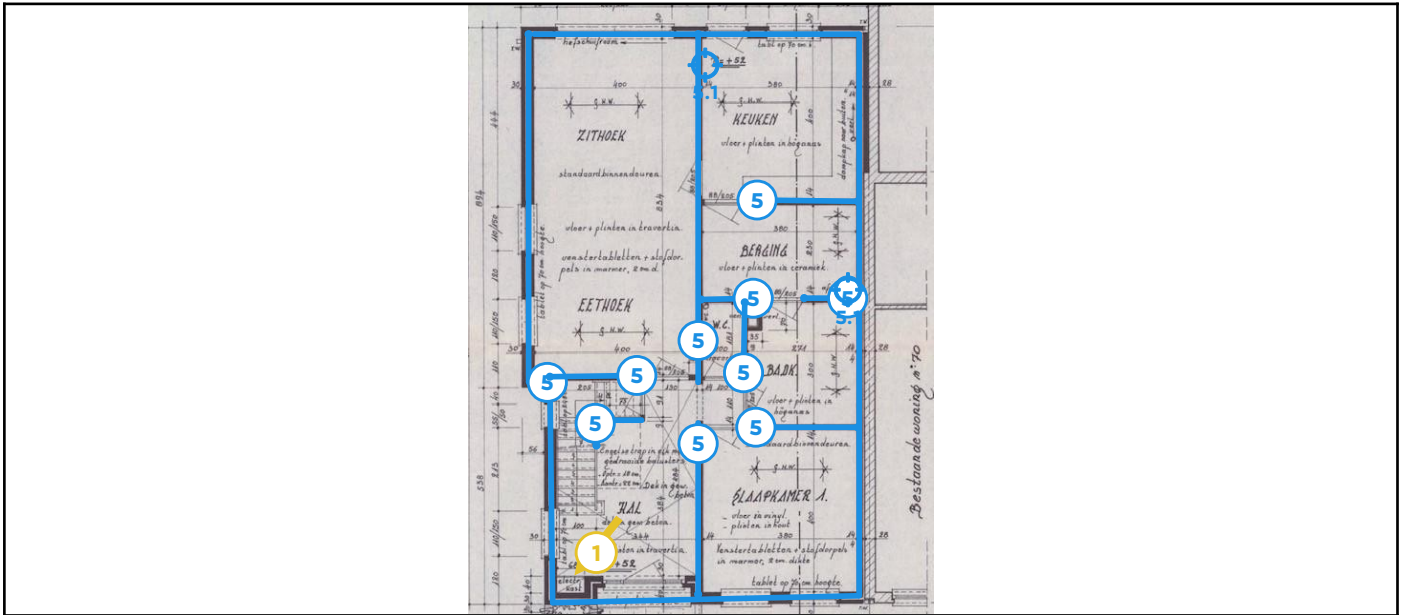
# Plan 1.1: Hoofdgebouw plan V-0

Beschrijving	Type	Actie
1. Bakeliet toepassing (stroomleverancier)	Asbestmateriaal	Zorgvuldig beheren
5. Pleisterwerk muren	Geen asbest	-
5.1 Code: MM-01	Mengmonster	-

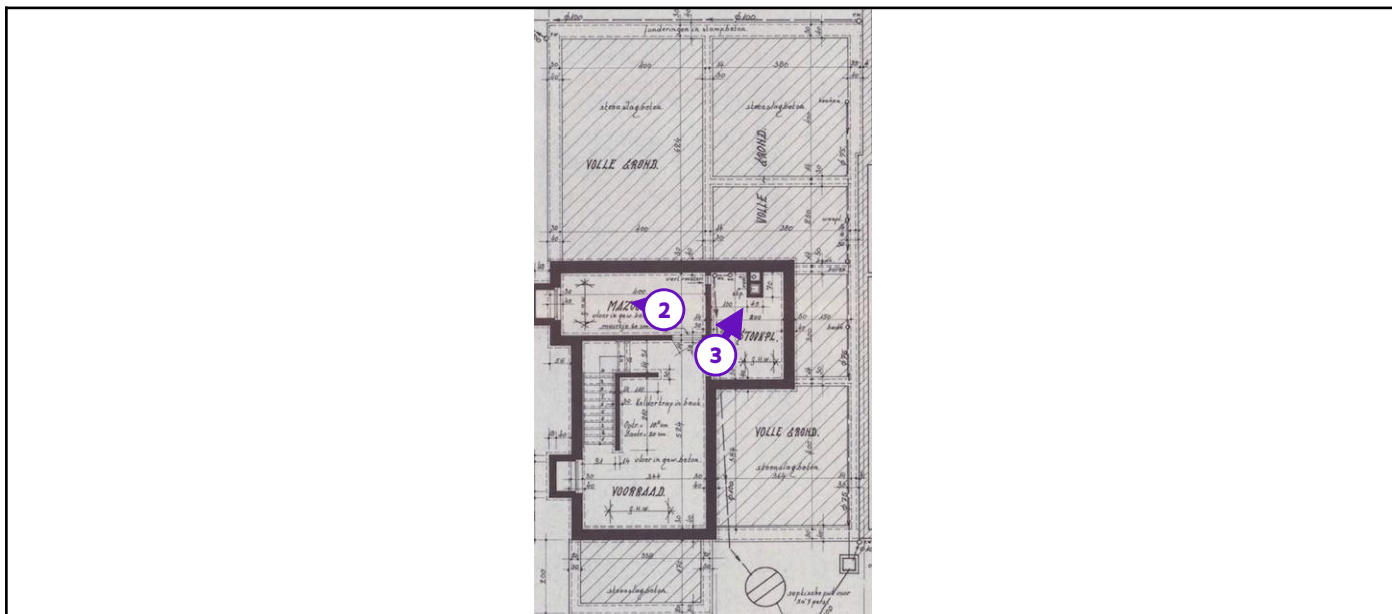
## Plan 1.5: Hoofgebouw plan V-1

Beschrijving	Type	Actie
2. Pakking mazoutketel	Advies	-
3. Pakking ketel	Advies	-

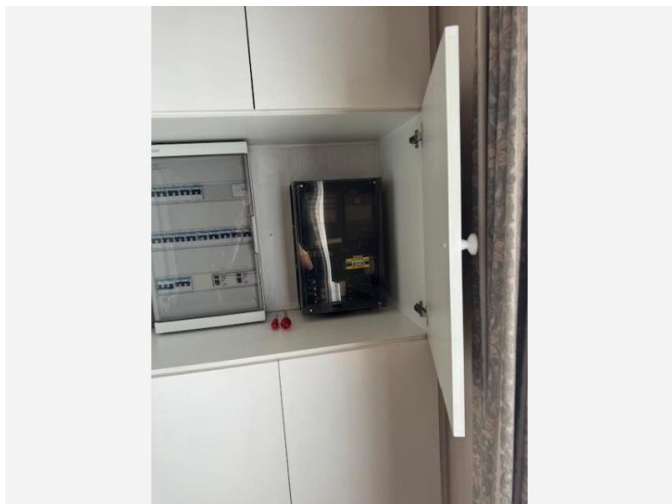
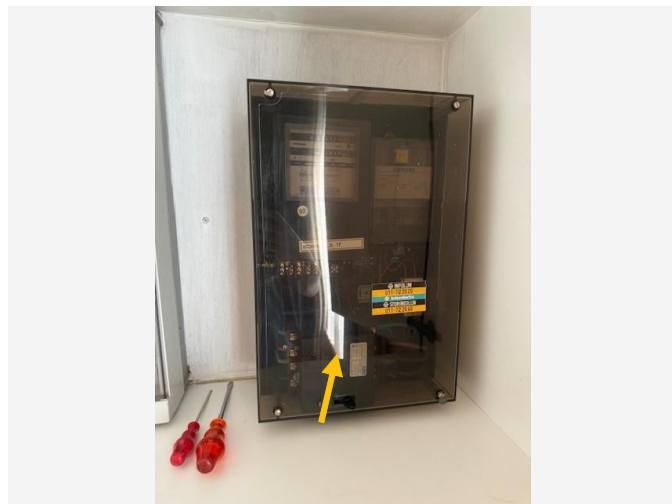
Het asbestmateriaal valt onder de mijlpaal van 2040.

Eindbeoordeling materiaalrisico	Laag materiaalrisico en/of verlaagde kans op vezelvrijgave
---------------------------------	--

Gebondenheid	Categorie 1: hechtgebonden in oorsprong
Asbestsoort (vezeltype)	Crocidoliet aanwezig
Asbestconcentratie	Laag (< 50%)
Afschermingsgraad van het gehele materiaal	Geheel of deels (ook) vrij aan de binnenlucht
Toestand van het materiaal	Onbeschadigd, niet verweerd

Beschrijving	Bakeliet toepassing (stroomleverancier)
Omgeving	Binnen
Primaire drager	Binnenwand
Asbestmateriaal	Plaat, paneel, tablet - Type Bakeliet
Bindmiddel van asbestmateriaal	Kunststof of -hars
Gebondenheid op basis van bindmiddel	Hecht
Hoeveelheid (oppervlakte - dikte - aantal)	• 0,30 m <sup>2</sup> - 5,00 cm - 1 stuk
Totaal volume	0,015 m <sup>3</sup>
Eenvoudig bereikbaar	Ja
Bevestigingswijze	• Geschroefd
Identificatiemethode	Vaststelling zonder monstername
Destructieve handeling voor identificatie	Nee
Opmerking	Bakeliete toepassing eigendom van de stroomleverancier.

- Zorg voor een veilig beheer. Vermijd het beschadigen van het asbestmateriaal. Controleer de toestand jaarlijks op wijzigingen.
- Voer bijkomende staalname(s) uit.

- Eenvoudige handelingen: mag via doe-het-zelf of door werknemer(s) met opleidingsattest eenvoudige handelingen  
Bakeliete toepassing van de stroomleverancier, word automatisch vervangen door een nieuwe meter.

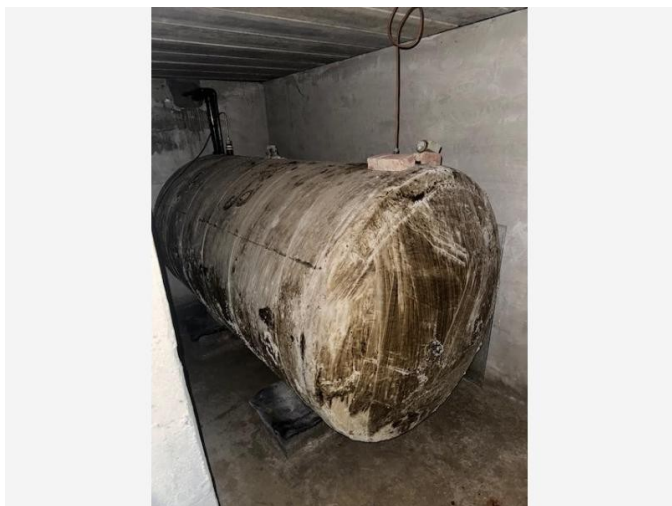
De pakking van deze mazoutketel is mogelijk asbesthoudend, geen staalnamen kunnen uitvoeren doordat de pakking niet zichtbaar is.

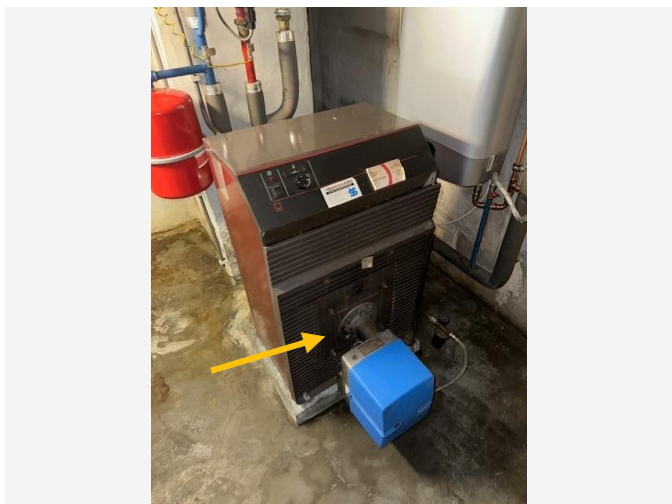
De pakking van deze ketel is mogelijk asbesthoudend, geen staalnamen kunnen uitvoeren doordat de pakking niet zichtbaar is.

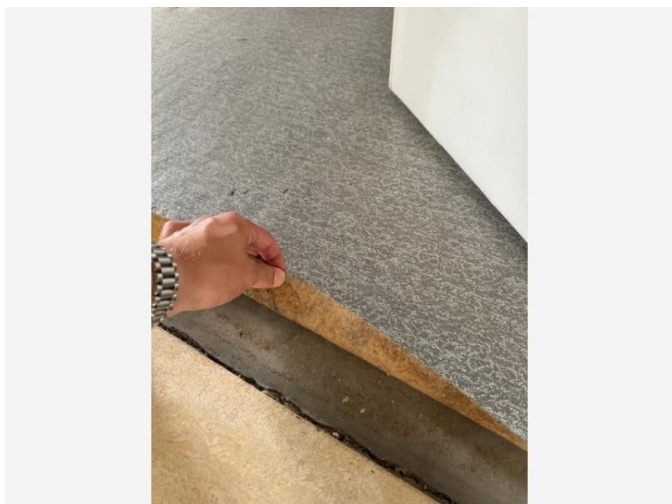
Dit type vinylzeil bevat geen asbest.

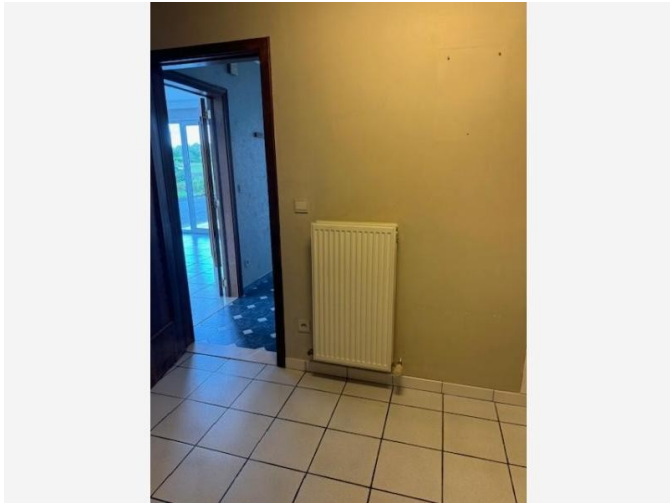
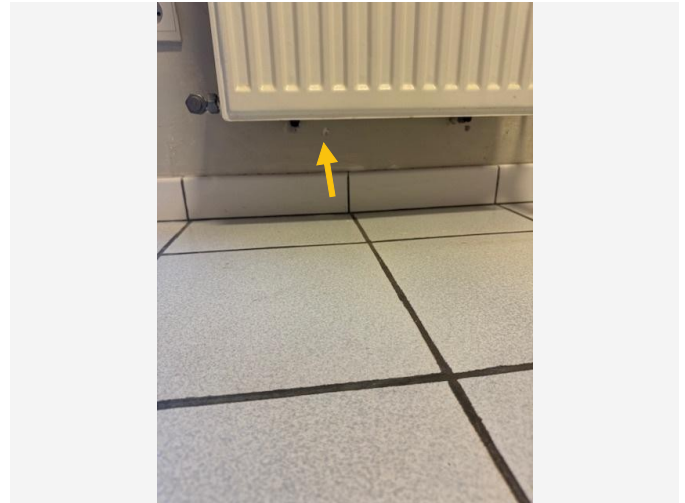
## Fiche 5: Pleisterwerk muren

Geen asbest

#	Type	Referentie	Resultaat
5.1	Mengmonster	MM-01	Geen asbest

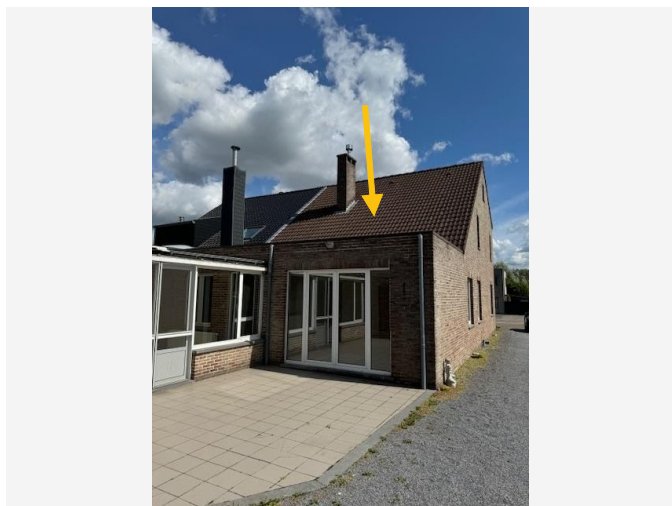
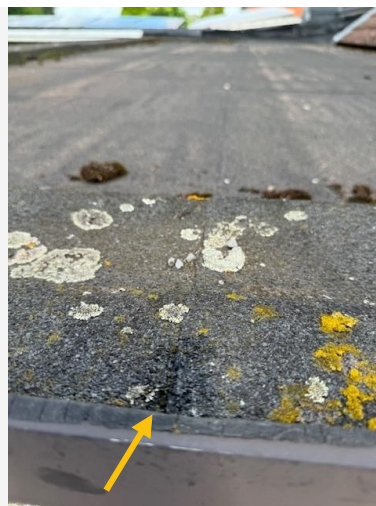
## Fiche 6: Roofing plat dak

Geen asbest

#	Type	Referentie	Resultaat
6.1	Mengmonster	MM-03	Geen asbest

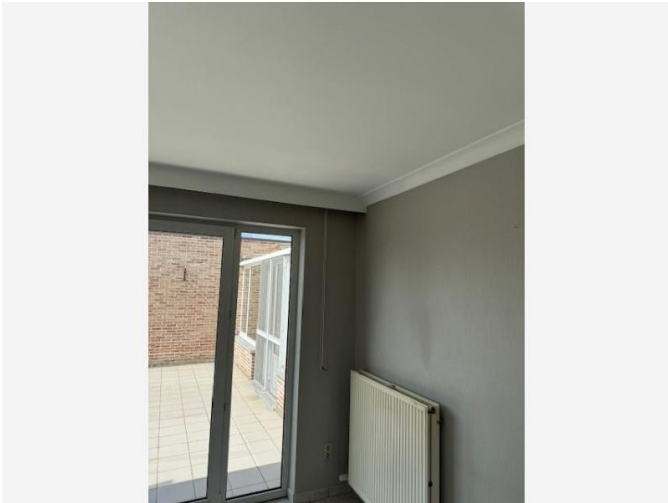
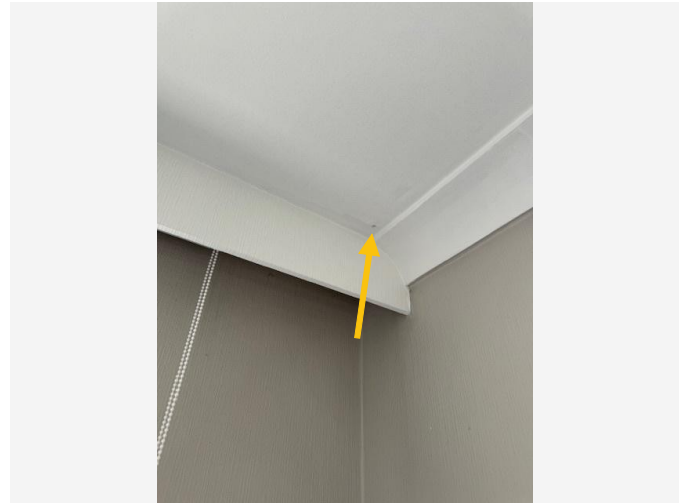
# Fiche 7: Pleisterwerk plafond

Geen asbest

#	Type	Referentie	Resultaat
7.1	Mengmonster	MM-02	Geen asbest
