# Asbestinventarisatetest

Bootdijkstraat 44, 9220 Hamme

Attestnummer : 20231214-000098.000

Uitgegeven op : 14.12.2023

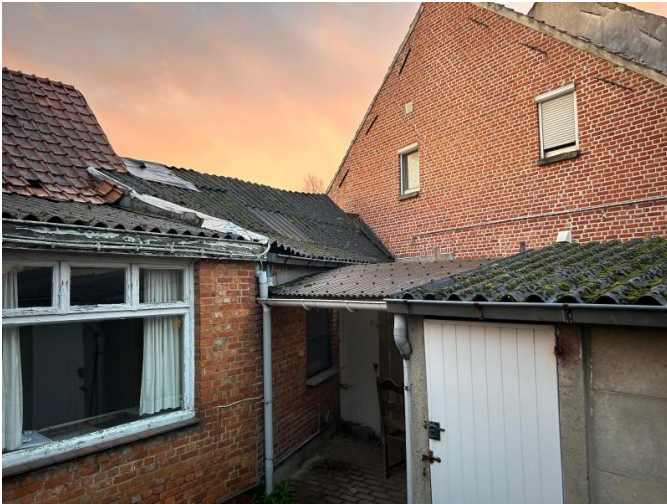
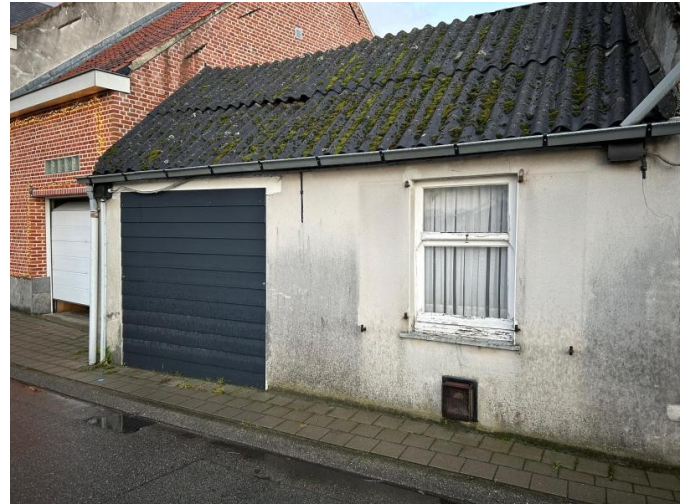
Het asbestmateriaal valt onder de mijlpaal van 2040.

| Eindbeoordeling materiaalrisico | Verhoogd materiaalrisico en/of verhoogde kans op vezelvrijgave |

| Asbestsoort (vezeltype) | Crocidoliet aanwezig |
| Toestand van het materiaal | Matig beschadigd, matig verweerd |

| Beschrijving | Golfplaten |
| Asbestmateriaal | Dak- en gevelbekleding - Golfplaat |

Verwijderen

- Zorg voor een veilig beheer. Vermijd het beschadigen van het asbestmateriaal. Controleer de toestand jaarlijks op wijzigingen.

- Eenvoudige handelingen: mag via doe-het-zelf of door werknemer(s) met opleidingsattest eenvoudige handelingen  
Deze golfplaten kunnen zelf verwijderd worden indien dit op een veilige en correcte manier gebeurt. Gezien de gevaren van asbest, is het steeds aan te raden (indien u niet vertrouwt bent met de verwijdering van asbestmaterialen) om hiervoor een gespecialiseerde firma in te schakelen. Draag steeds de juiste PBM's en vermijd beschadigingen aan de asbest materialen. Hechtgebonden materiaal mag, ingepakt in plastic, afgevoerd worden naar het containerpark.

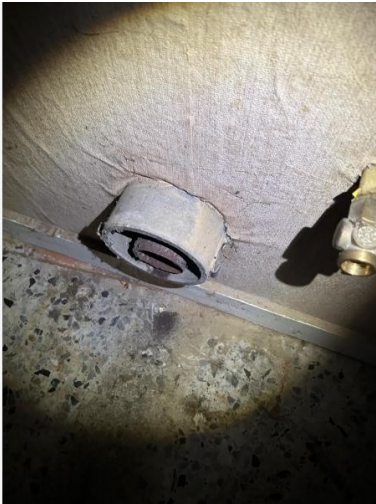
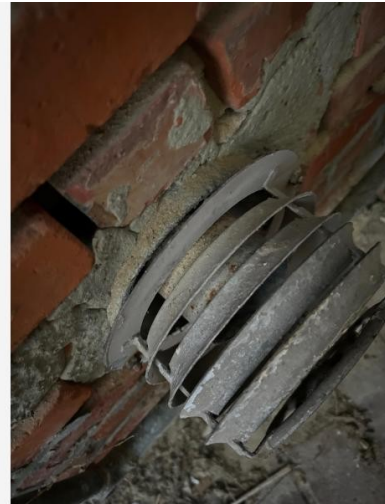
Het asbestmateriaal valt onder de mijlpaal van 2040.

| Eindbeoordeling materiaalrisico | Verhoogd materiaalrisico en/of verhoogde kans op vezelvrijgave |

| Asbestsoort (vezeltype) | Crocidoliet aanwezig |
| Toestand van het materiaal | Licht beschadigd, licht verweerd. Intact materiaal type Pical – asbestboard of categorie III 'gebondenheid' |

| Beschrijving | Asbestbuis |

Verwijderen

- Zorg voor een veilig beheer. Vermijd het beschadigen van het asbestmateriaal. Controleer de toestand jaarlijks op wijzigingen.

- Eenvoudige handelingen: mag via doe-het-zelf of door werknemer(s) met opleidingsattest eenvoudige handelingen  
Deze buis kan zelf verwijderd worden indien dit op een veilige en correcte manier gebeurt. Gezien de gevaren van asbest, is het steeds aan te raden (indien u niet vertrouwt bent met de verwijdering van asbestmaterialen) om hiervoor een gespecialiseerde firma in te schakelen. Draag steeds de juiste PBM's en vermijd beschadigingen aan de asbest materialen. Hechtgebonden materiaal mag, ingepakt in plastic, afgevoerd worden naar het containerpark.

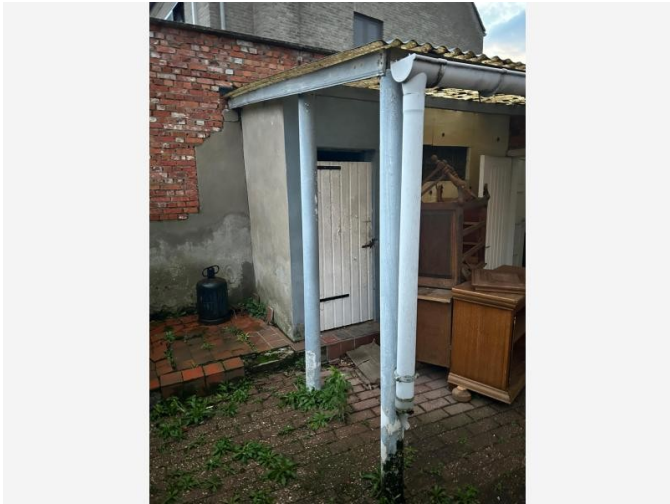
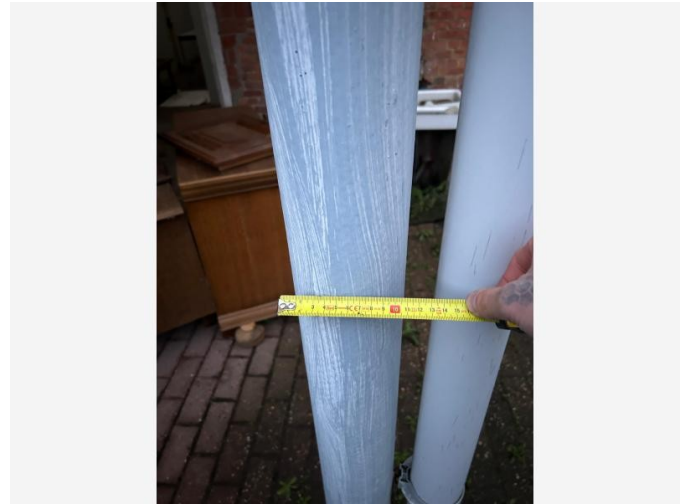
Het asbestmateriaal valt onder de mijlpaal van 2040.

| Eindbeoordeling materiaalrisico | Verhoogd materiaalrisico en/of verhoogde kans op vezelvrijgave |

| Asbestsoort (vezeltype) | Crocidoliet aanwezig |
| Toestand van het materiaal | Matig beschadigd, matig verweerd |

| Beschrijving | Steunpaal |

Verwijderen

- Zorg voor een veilig beheer. Vermijd het beschadigen van het asbestmateriaal. Controleer de toestand jaarlijks op wijzigingen.

- Eenvoudige handelingen: mag via doe-het-zelf of door werknemer(s) met opleidingsattest eenvoudige handelingen  
Deze buizen kunnen zelf verwijderd worden indien dit op een veilige en correcte manier gebeurt. Gezien de gevaren van asbest, is het steeds aan te raden (indien u niet vertrouwt bent met de verwijdering van asbestmaterialen) om hiervoor een gespecialiseerde firma in te schakelen. Draag steeds de juiste PBM's en vermijd beschadigingen aan de asbest materialen. Hechtgebonden materiaal mag, ingepakt in plastic, afgevoerd worden naar het containerpark.

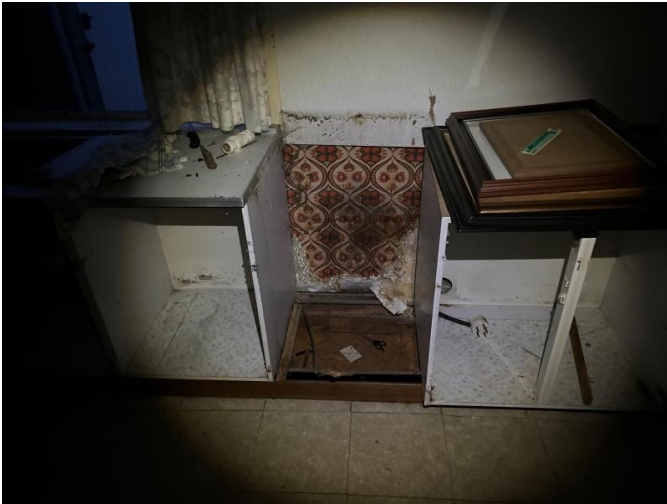
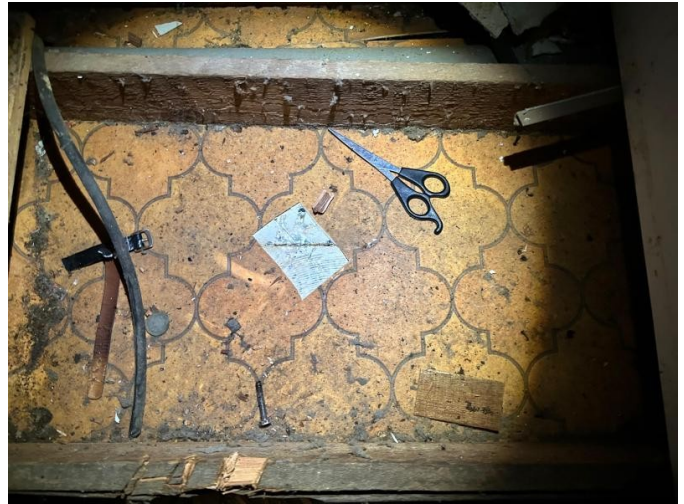
Het asbestmateriaal valt onder de mijlpaal van 2034.

- Hermetische zone (erkend asbestverwijderaar)  
Onderaan het asbesthoudend vloerzeil zit een vilt/kartonlaag die losgebonden is en asbest bevat. Bij het verwijderen van die zeil komen dus asbestvezels vrij.

| Eindbeoordeling materiaalrisico | Verhoogd materiaalrisico en/of verhoogde kans op vezelvrijgave |

| Asbestsoort (vezeltype) | Alleen chrysotiel |
| Asbestconcentratie | Hoog ( $\geq 50\%$ ) |
| Toestand van het materiaal | Licht beschadigd, licht verweerd. Intact materiaal type Pical – asbestboard of categorie III 'gebondenheid' |

| # | Type | Referentie | Resultaat |
|---|---|---|---|
| 4.1 | Puntmonster | PM01 | Chrysotiel |

| Beschrijving | Vloerzeil |

| Opmerking | <p>Afmetingen bij benadering.</p> <p>Vloerzeil enkel onder keuken.</p> |

Verwijderen

- Zorg voor een veilig beheer. Vermijd het beschadigen van het asbestmateriaal. Controleer de toestand jaarlijks op wijzigingen.
- Scherm in afwachting van verwijdering het asbestmateriaal af van luchtstromingen en verstoring: bijvoorbeeld door het te verpakken, te fixeren, af te dekken, signalisatie - afbakening aan te brengen, ...
- Zorg voor een veilig beheer en verwijder dit asbestmateriaal wanneer het bij werken eenvoudig bereikbaar wordt. Controleer de toestand jaarlijks op wijzigingen.

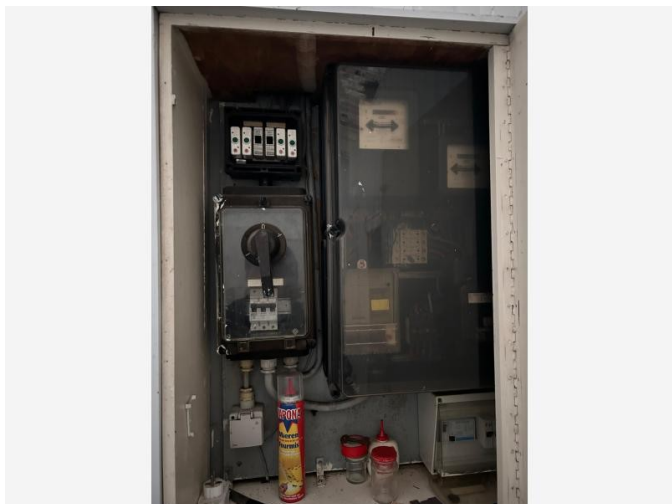
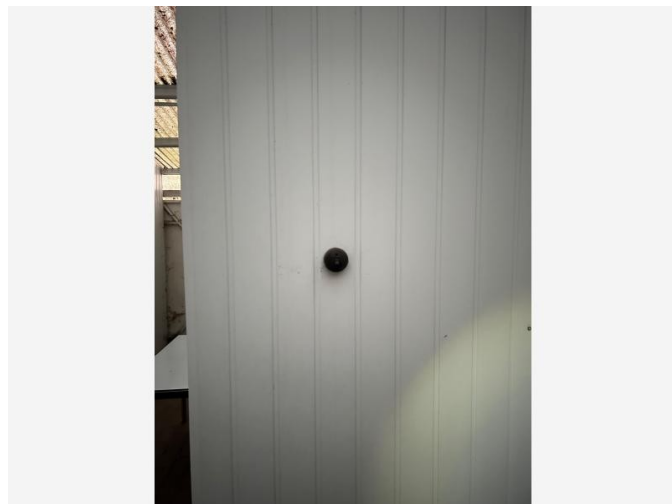
Het asbestmateriaal valt onder de mijlpaal van 2040.

| Eindbeoordeling materiaalrisico | Laag materiaalrisico en/of verlaagde kans op vezelvrijgave |

| Asbestsoort (vezeltype) | Crocidoliet aanwezig |
| Toestand van het materiaal | Onbeschadigd, niet verweerd |

| Beschrijving | Bakeliet |

Zorgvuldig beheren

- Zorg voor een veilig beheer. Vermijd het beschadigen van het asbestmateriaal. Controleer de toestand jaarlijks op wijzigingen.

- Eenvoudige handelingen: mag via doe-het-zelf of door werknemer(s) met opleidingsattest eenvoudige handelingen  
Deze bakeliet kan, in samenwerking met een elektricien, zelf verwijderd worden indien dit op een veilige en correcte manier gebeurt. Gezien de gevaren van asbest, is het steeds aan te raden (indien u niet vertrouwt bent met de verwijdering van asbestmaterialen) om hiervoor een gespecialiseerde firma in te schakelen. Draag steeds de juiste PBM's en vermijd beschadigingen aan de asbest materialen. Hechtgebonden materiaal mag, ingepakt in plastic, afgevoerd worden naar het containerpark.

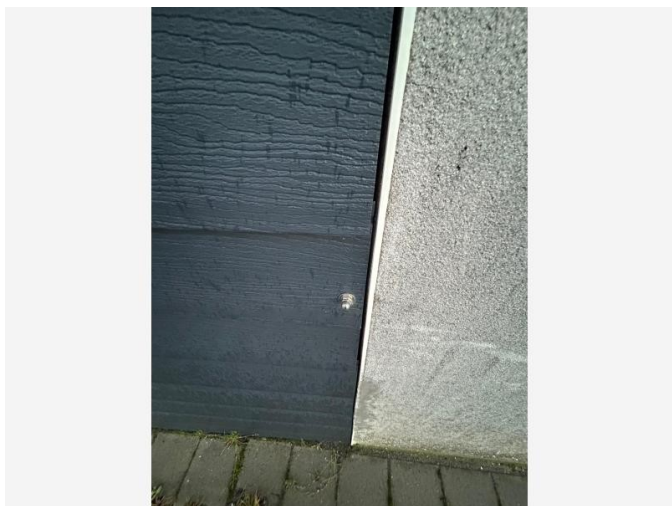
*Situeringsfoto*

**Reden:** Slotvaste toegangspoort, -deur of -luik

**Uitleg van de asbestdeskundige:** De Garage werd afgesloten met bouten en moeren.

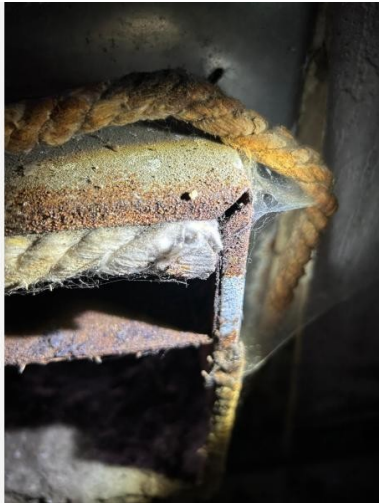
Vrije foto

Kachelkoord blinkt en is dus niet asbestverdacht.

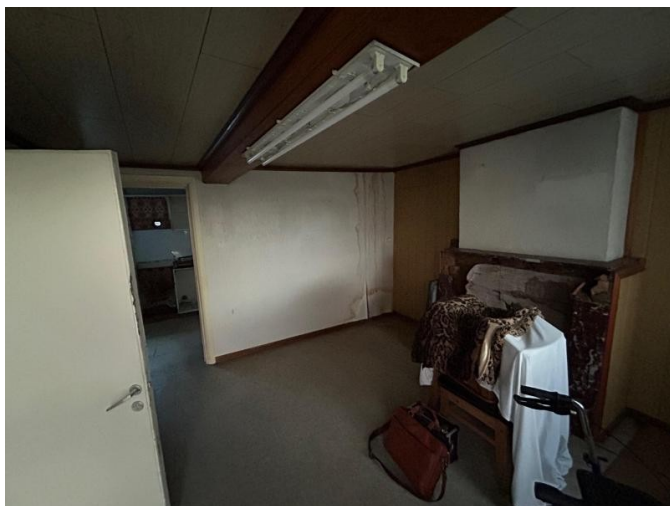
Vrije foto

Gehele woning heeft valse plafonds.

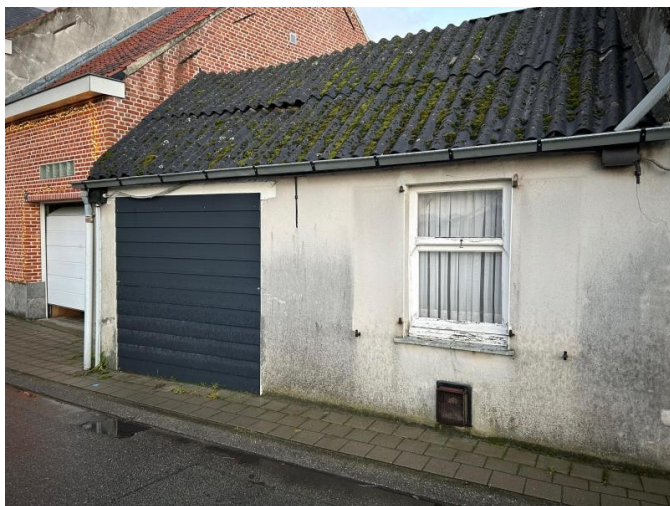
Vrije foto

Geen toegang tot de zolder te vinden. Mogelijks bevindt deze zich in de afgesloten garage.

| Identificatiemethode | Geen toegang tot zolder --> geen inspectie mogelijk. |

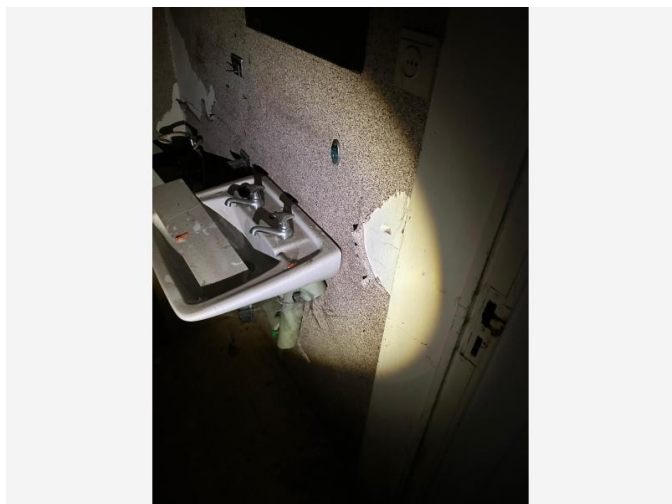
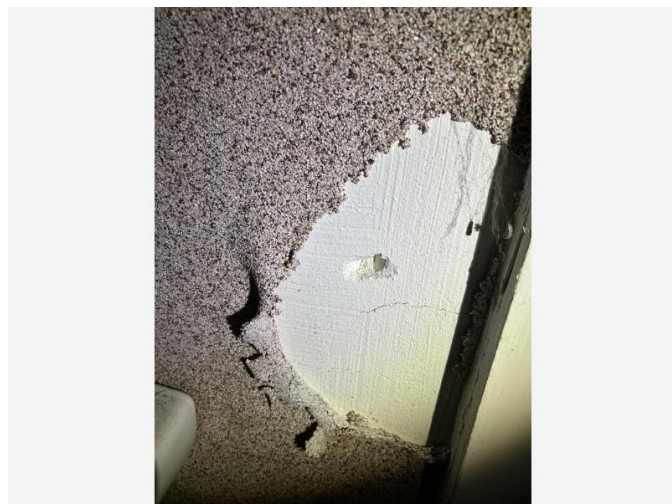
Geen asbest

| # | Type | Referentie | Resultaat |
|---|---|---|---|
| 10.1 | Mengmonster | MM01 | Geen asbest |

| Beschrijving | Pleister wanden |
