# Asbestinventarisatetest

Grote Baan 95, 3530 Houthalen-Helchteren

Attestnummer : 20240505-000108.000

**Niet-asbestveilig**

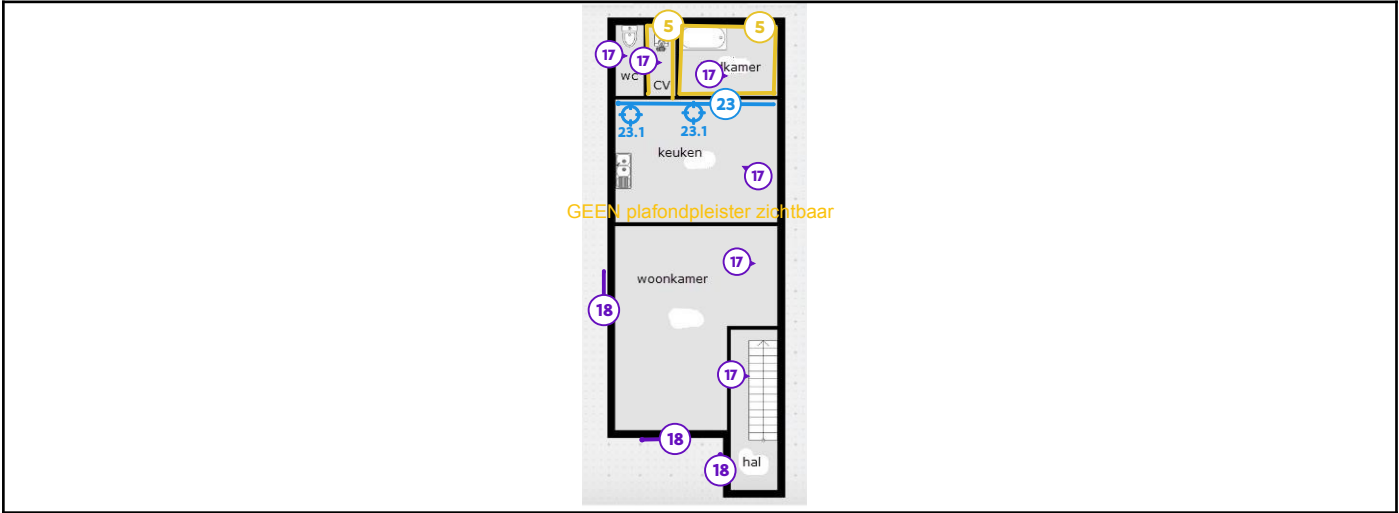
# Plan 1.2: GLV

| Beschrijving | Type | Actie |
|---|---|---|
| 5. Onderliggende tegellijm | Asbestmateriaal | Zorgvuldig beheren |

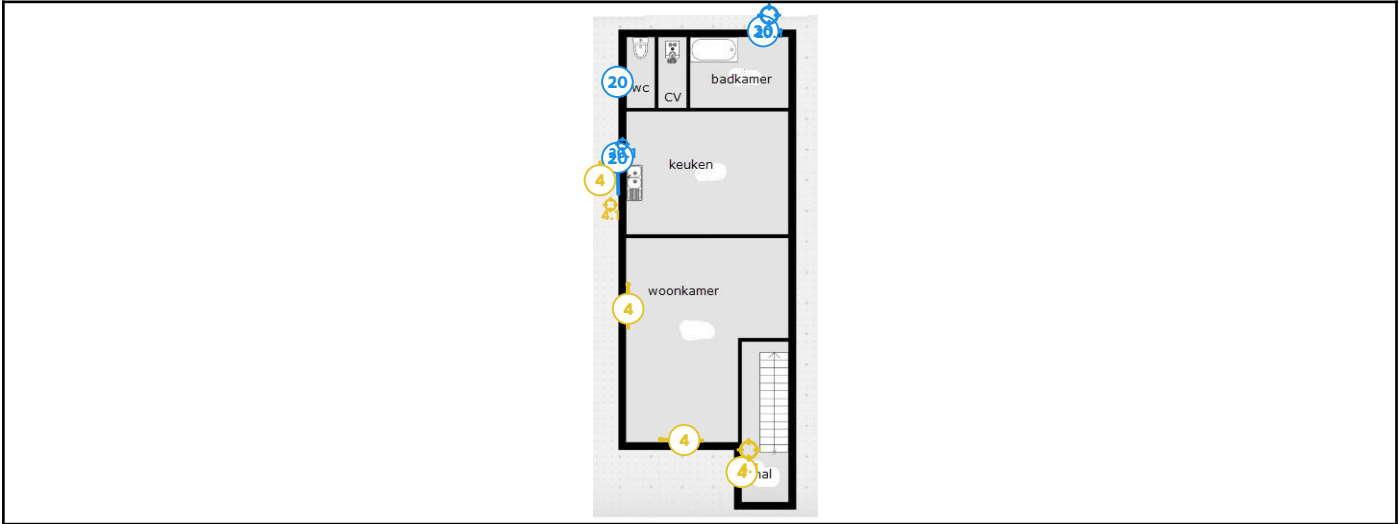
# Plan 1.3: GLV

| Beschrijving | Type | Actie |
|---|---|---|
| 4. MASSAL tablet/dorpels | Asbestmateriaal | Zorgvuldig beheren |

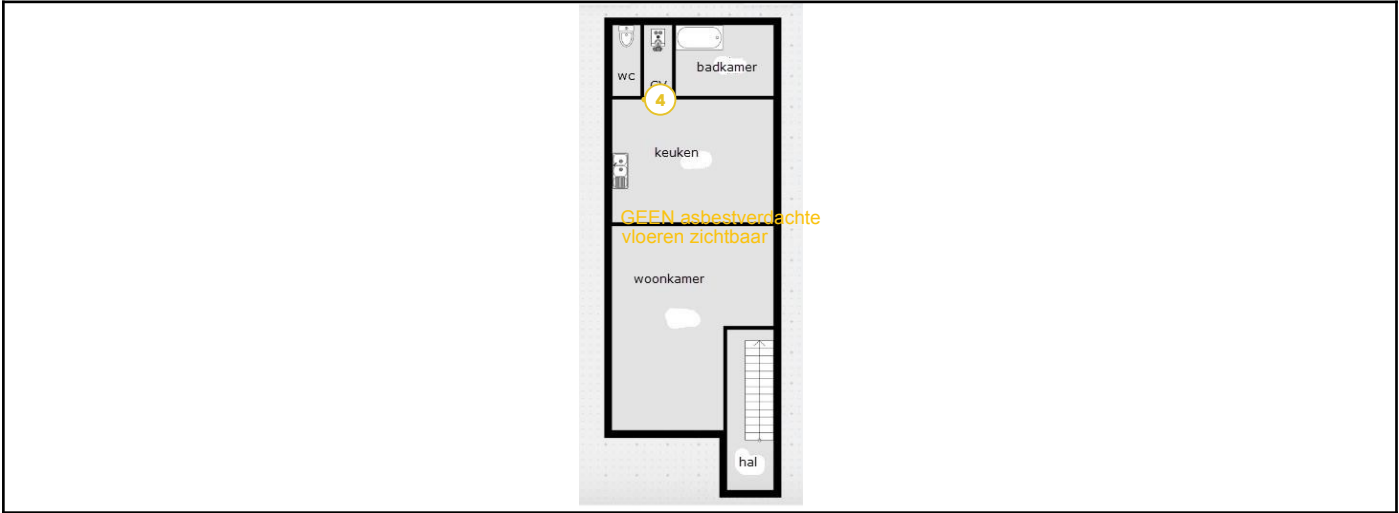
# Plan 1.4: GLV Vloeren

| Beschrijving | Type | Actie |
|---|---|---|
| 4. MASSAL tablet/dorpels | Asbestmateriaal | Zorgvuldig beheren |

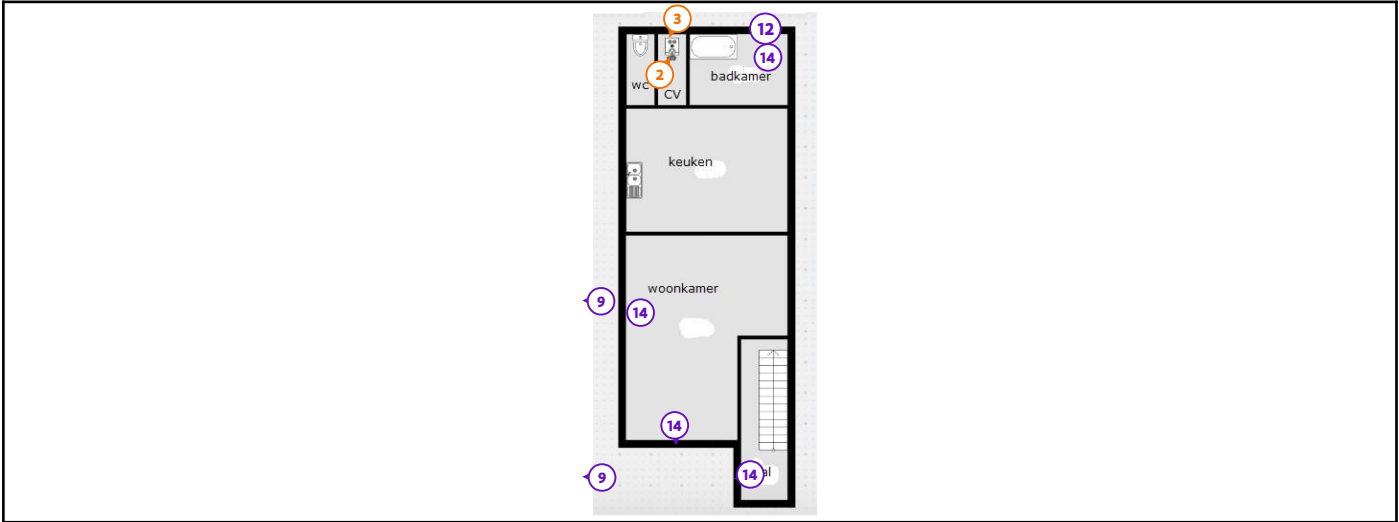
# Plan 1.5: GLV

| Beschrijving | Type | Actie |
|---|---|---|
| 2. CV ketelhuis-brander pakkingen | Asbestmateriaal | Verwijderen |
| 3. Schouwbus asbestcement | Asbestmateriaal | Verwijderen |

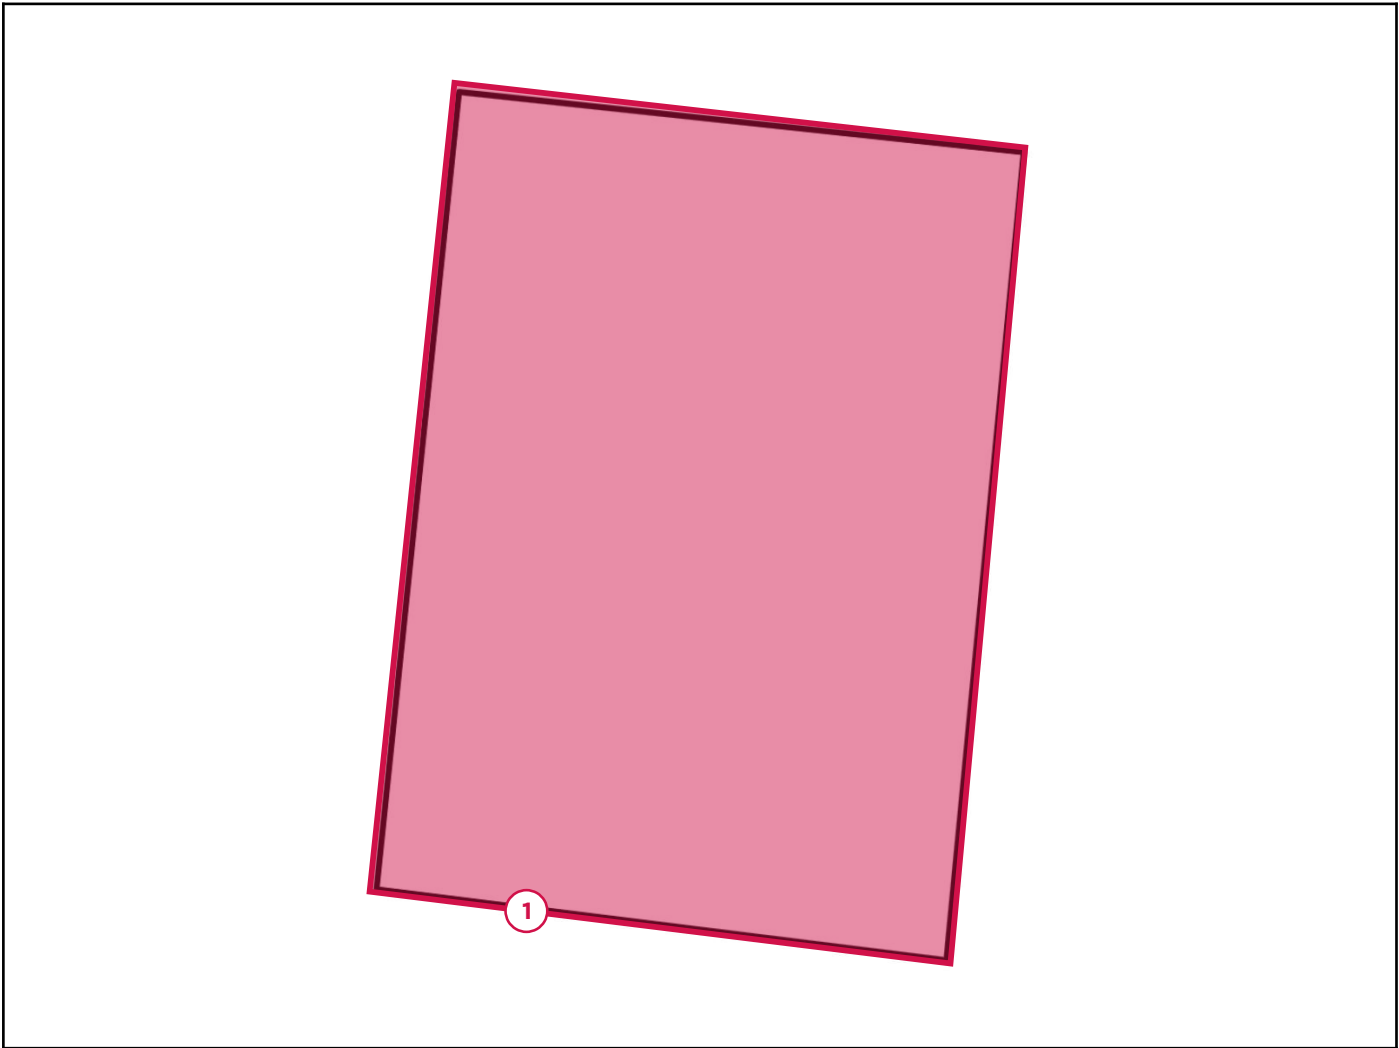
## Plan 2.1: Garage plan

| Beschrijving | Type | Actie |
|---|---|---|
| 1. Golfplaten schuindak | Asbestmateriaal | Dringend verwijderen |

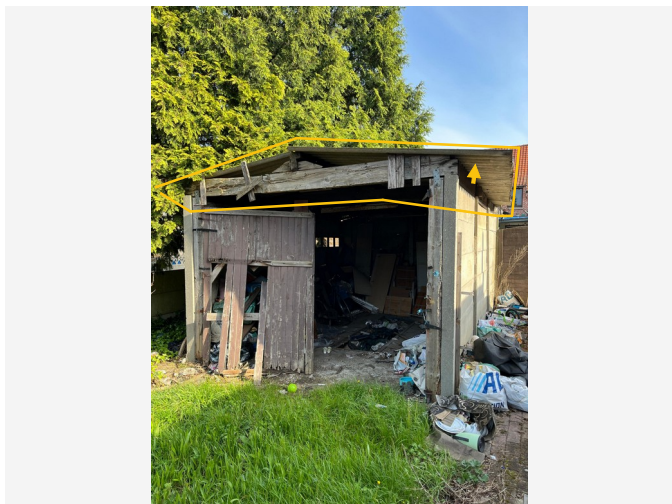
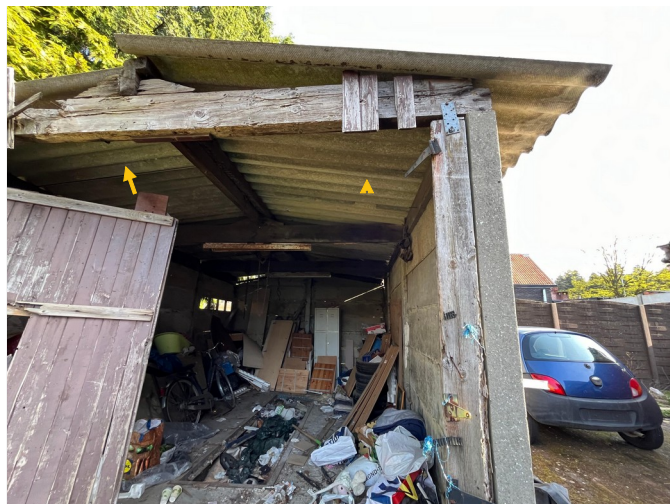
| Eindbeoordeling materiaalsrisico | Hoog materiaalsrisico en/of hoge kans op vezelvrijgave |

| Asbestsoort (vezeltype) | Crocidoliet aanwezig |
| Toestand van het materiaal | Matig beschadigd, matig verweerd |

| Beschrijving | Golfplaten schuindak |

| Opmerking | Garage is 6.3m x 3.6m met licht hellend dak zonder regenwaterafvoer |

**Dringend verwijderen**

- Verwijder dit asbestmateriaal zo snel mogelijk. Volg de toestand goed op.

- Eenvoudige handelingen: mag via doe-het-zelf of door werknemer(s) met opleidingsattest eenvoudige handelingen  
Hechtgebonden asbesttoepassing. Draag beschermingsmiddelen die voorgeschreven worden voor het verwijderen van asbest materialen, waaronder een FFP3 mondkap. Contacteer de intercommunale en de website voor de geldende regelgeving en eventuele subsidieregelingen van het moment voor het verwijderen van asbesthoudende materialen en het bekomen van geschikte verpakkingsmaterialen en persoonlijke beschermingsmiddelen. Beschadig de materialen niet bij het verwijderen.

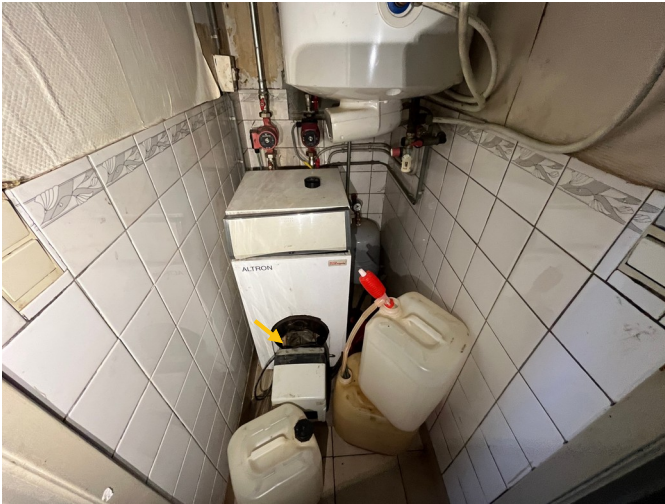
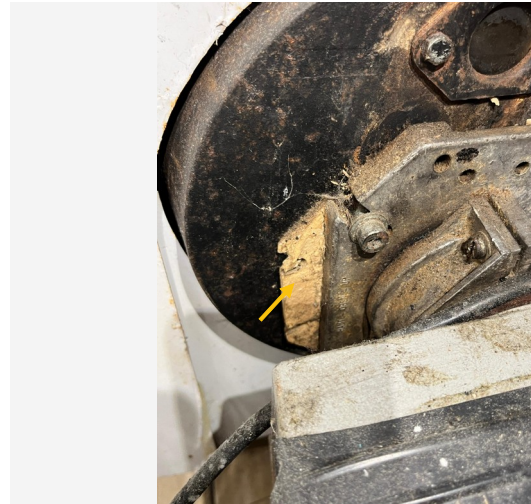
| Eindbeoordeling materiaalisico | Laag materiaalisico en/of verlaagde kans op vezelvrijgave |

| Toestand van het materiaal | Licht beschadigd, licht verweerd. Intact materiaal type Pical – asbestboard of categorie III 'gebondenheid' |

| Beschrijving | CV ketelhuis-brander pakkingen |

| Opmerking | <p>Tussen de brander en het ketelhuis zijn asbestverdachte pakkingen zichtbaar. Er werd geen op modelnummer fgw073/49 Buderus geen informatie teruggevonden aangaande aanwezigheid van asbestmaterialen in de ketel. Wanneer aan de ketel wordt gewerkt dient de installateur voorzorgsmaatregelen te nemen en zich met de geldende maatregelen te beschermen tegen waarschijnlijke aanwezigheid van asbest.</p> |

Verwijderen

- Schermbouw in afwachting van verwijdering het asbestmateriaal af van luchtstromingen en verstoring: bijvoorbeeld door het te verpakken, te fixeren, af te dekken, signalisatie - afbakening aan te brengen, ...

- Eenvoudige handelingen: enkel door erkend asbestverwijderaar  
Niet-hechtgebonden asbesttoepassing, Pakking.

Contacteer een erkend installateur en de website voor de geldende regelgeving van dat moment voor het verwijderen van asbesthoudende materialen. Er zijn subsidies voorzien indien een erkend asbestverwijderaar de werken uitvoert. Het is de keuze van de verwijderaar welke techniek hij aanbiedt. Verwijder bij voorkeur de volledige ketel in zijn geheel zonder te demonteren indien mogelijk.

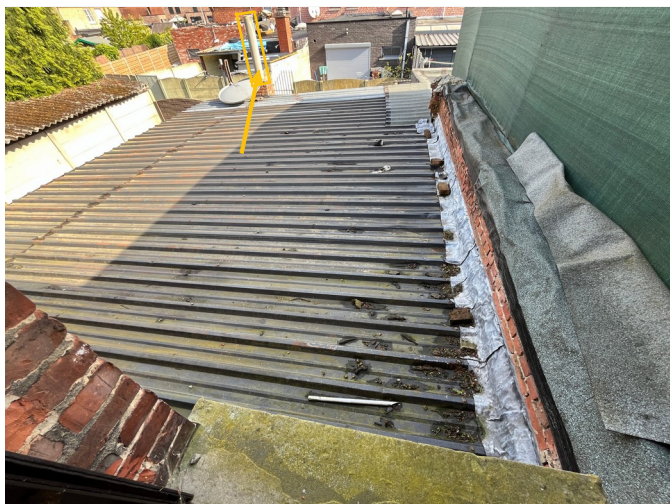
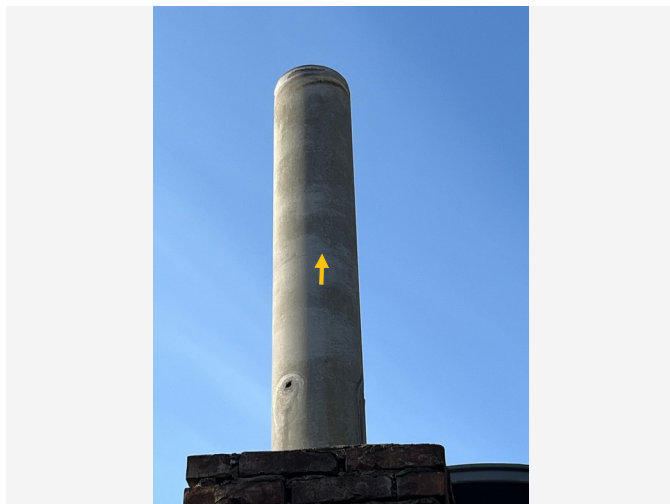
| Eindbeoordeling materiaalrisico | Laag materiaalrisico en/of verlaagde kans op vezelvrijgave |

| Asbestsoort (vezeltype) | Crocidoliet aanwezig |
| Toestand van het materiaal | Licht beschadigd, licht verweerd. Intact materiaal type Pical – asbestboard of categorie III 'gebondenheid' |

| Beschrijving | Schouwbus asbestcement |

Verwijderen

- Verwijder dit asbestmateriaal zo snel mogelijk. Volg de toestand goed op.

- Eenvoudige handelingen: mag via doe-het-zelf of door werknemer(s) met opleidingsattest eenvoudige handelingen  
Hechtgebonden asbesttoepassing. Draag beschermingsmiddelen die voorgeschreven worden voor het verwijderen van asbest materialen, waaronder een FFP3 mondk masker. Contacteer de intercommunale en de website voor de geldende regelgeving en eventuele subsidieregelingen van het moment voor het verwijderen van asbesthoudende materialen en het bekomen van geschikte verpakkingsmaterialen en persoonlijke beschermingsmiddelen. Beschadig de materialen niet bij het verwijderen.

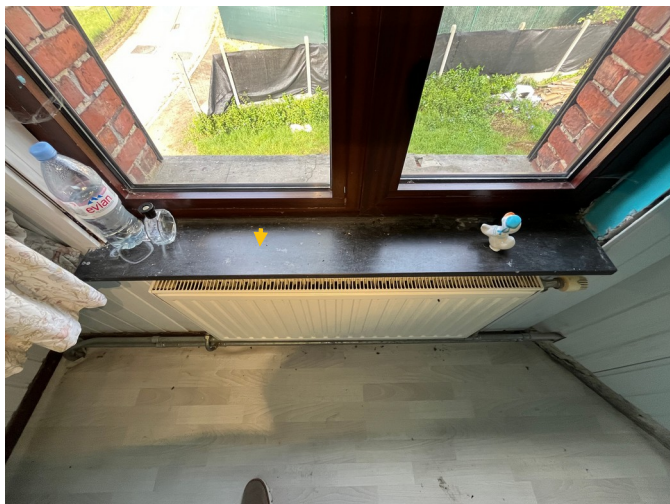
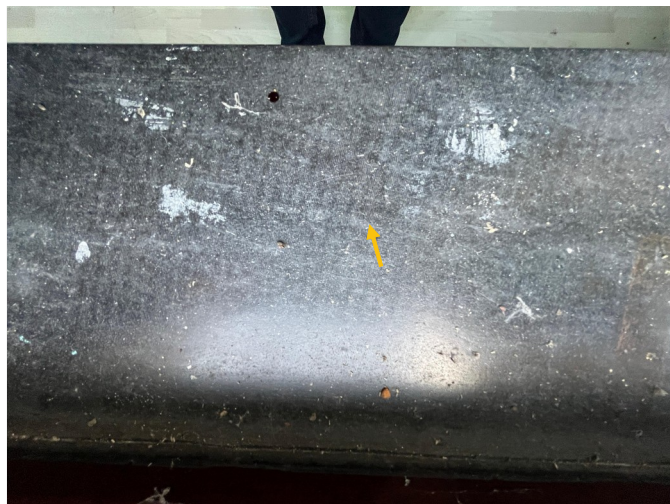
| Eindbeoordeling materiaalrisico | Laag materiaalrisico en/of verlaagde kans op vezelvrijgave |
| Opmerking | De venstertabletten binnen zijn niet beschadigd. Het tablet buiten aan de zijgevel is wel verweerd en werd ook al overschilderd. |

| Toestand van het materiaal | Licht beschadigd, licht verweerd. Intact materiaal type Pical – asbestboard of categorie III 'gebondenheid' |

| Beschrijving | MASSAL tablet/dorpels |

| Opmerking | Enkele tabletten dorpels zijn van imitatie marmer massal. |

Zorgvuldig beheren

- Zorg voor een veilig beheer. Vermijd het beschadigen van het asbestmateriaal. Controleer de toestand jaarlijks op wijzigingen.

- Eenvoudige handelingen: mag via doe-het-zelf of door werknemer(s) met opleidingsattest eenvoudige handelingen  
Hechtgebonden asbesttoepassing. Draag beschermingsmiddelen die voorgeschreven worden voor het verwijderen van asbest materialen, waaronder een FFP3 mondkap. Contacteer de intercommunale en de website voor de geldende regelgeving van dat moment voor het verwijderen van asbesthoudende materialen en het bekomen van geschikte verpakkingsmaterialen en persoonlijke beschermingsmiddelen. Beschadig de materialen niet bij het verwijderen.

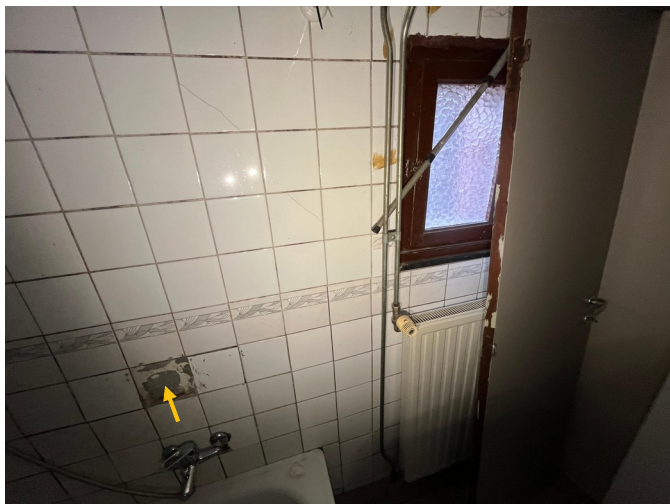
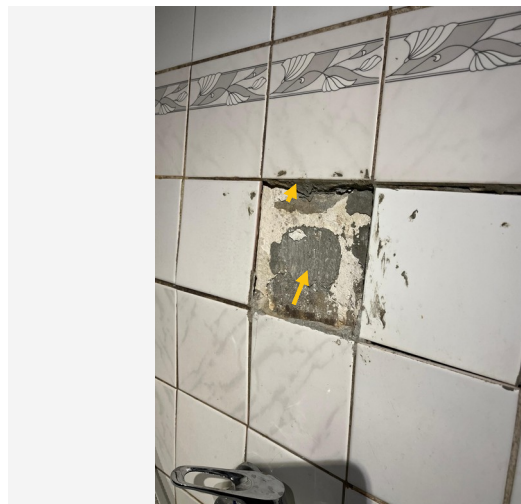
| Opmerking | De lijm onder de wandtegels is asbestverdacht en is op sommige plaatsen zichtbaar. Wanneer er aan de renovatie wordt begonnen dienen deze locaties afzonderlijk te worden bemonsterd om asbesthoudende lijmen te kunnen uitsluiten, dit per wand waar de toepassing werd gebruikt. |

Zorgvuldig beheren

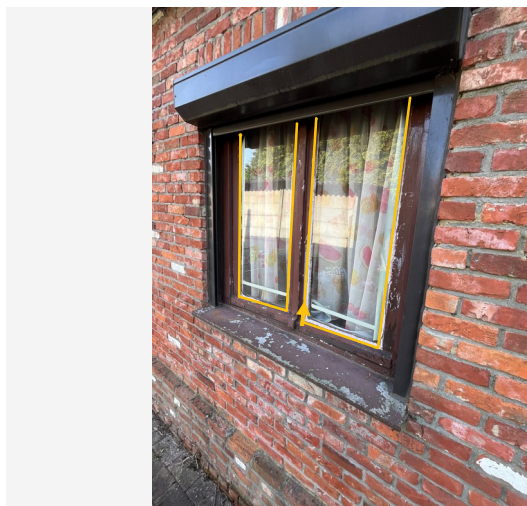
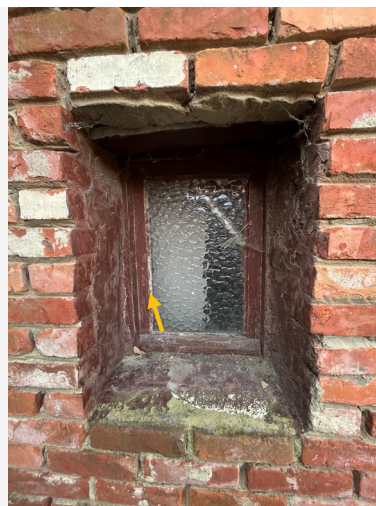
| Opmerking | Enkele ramen hebben mastiek, niet alle ramen met mastiek werden bemonsterd. Beschadig de ramen niet bij het vervangen, beschadig de mastiek niet. |
