# Asbestinventarisatetest

Rodedriesstraat 10, 2450 Meerhout

Attestnummer : **20241010-000347.000**

Uitgegeven op : **10.10.2024**

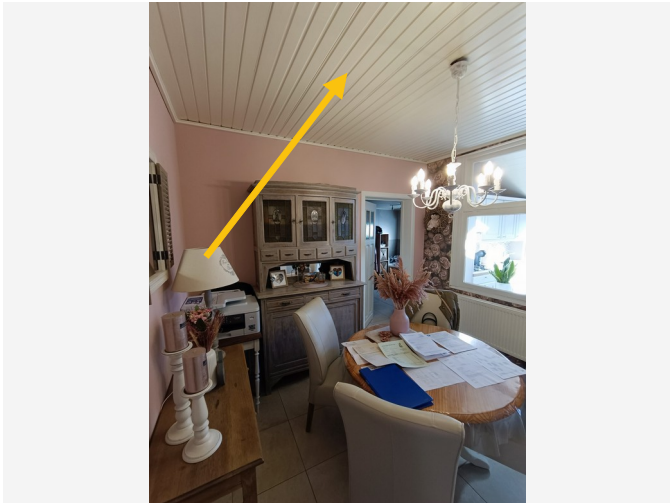
Alle plafonds zijn afgewerkt met valse plafonds in plaatmateriaal. Het is niet duidelijk of er pleisterwerk aanwezig is achter deze valse plafonds, het is aangewezen om bijkomend onderzoek uit te voeren bij werken.

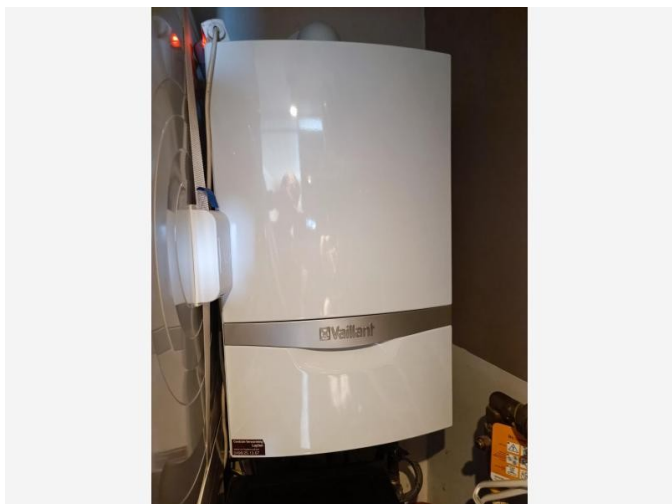
De gascondensatieketel dateert van 2018.

We kunnen er van uit gaan dat deze geen asbesthoudende materialen bevat.

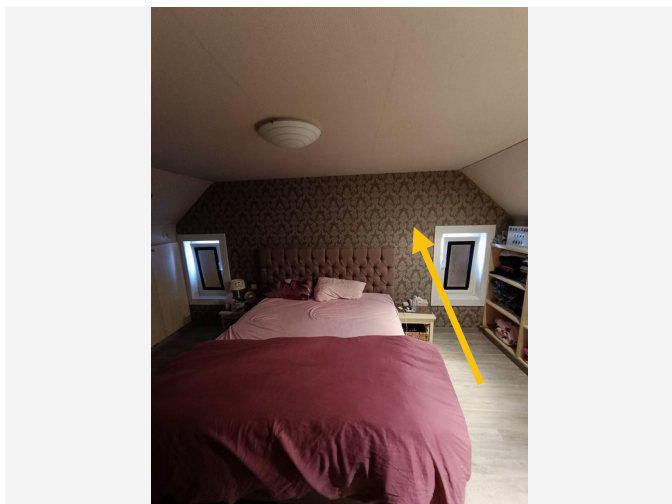
Het is niet duidelijk of er pleisterwerk aanwezig is achter de valse wanden, het is aangewezen om bijkomend onderzoek uit te voeren bij werken.

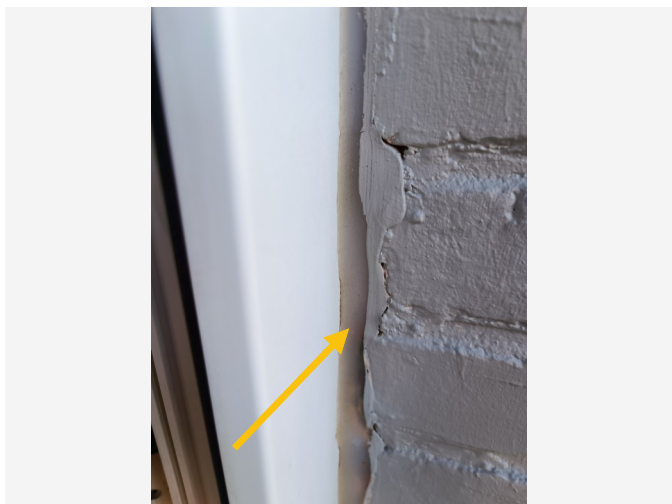
De mastiek werd gecontroleerd en als niet-asbesthoudend beschouwd. (zacht en elastisch)

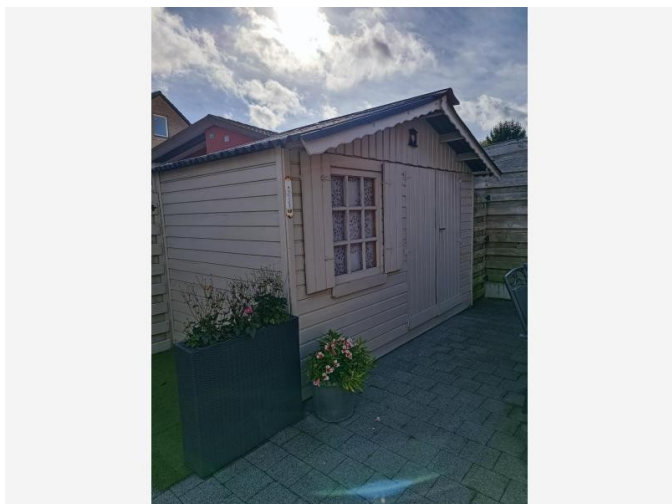
Het tuinhuis betreft een houten constructie met bitumen golfplaten dak.

Geen zichtbare, asbestverdachte materialen geconstateerd.

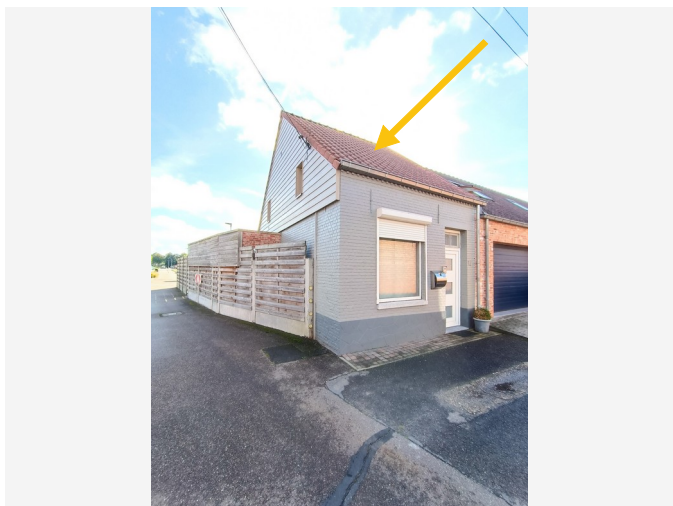
Het dak werd vernieuwd in 2014. Factuur werd voorgelegd ter bewijs.

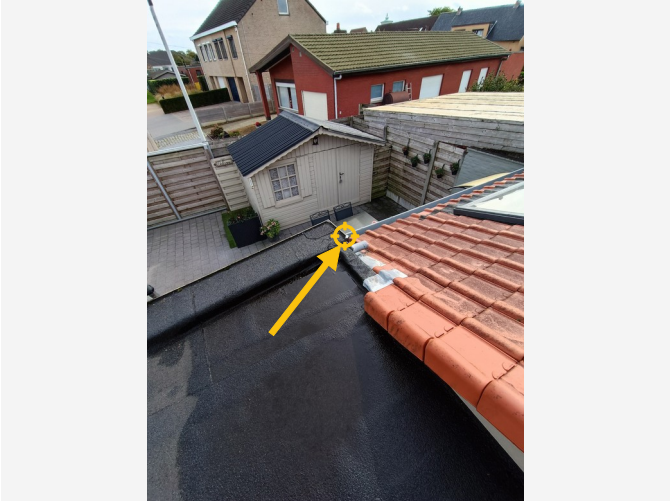
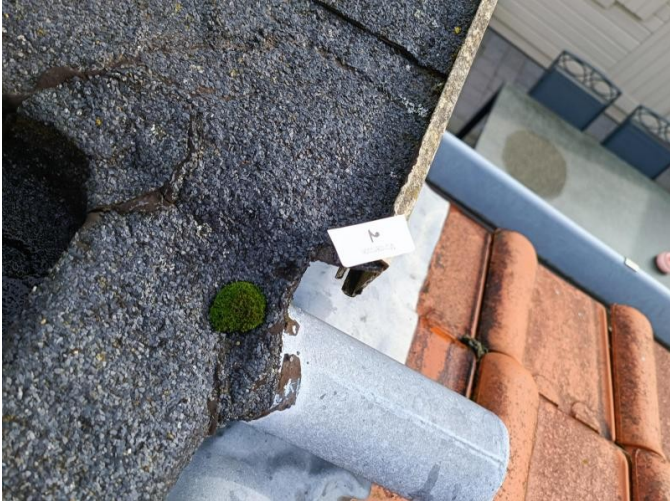
# Fiche 7: Roofing

Geen asbest

| Opmerking | Er werd een staal genomen aan een overlappend stuk roofing waardoor de waterdichtheid van de dakbedekking niet in het gedrang komt. Het is niet duidelijk of er asbestverdachte onderlagen aanwezig zijn. Extra controle/staalname aangewezen bij renovatiewerken. De vermelde oppervlaktes, diktes en volumes betreffen een beredeneerde schatting. Er worden geen rechten verleend aan deze oppervlaktes/diktes/volumes. |

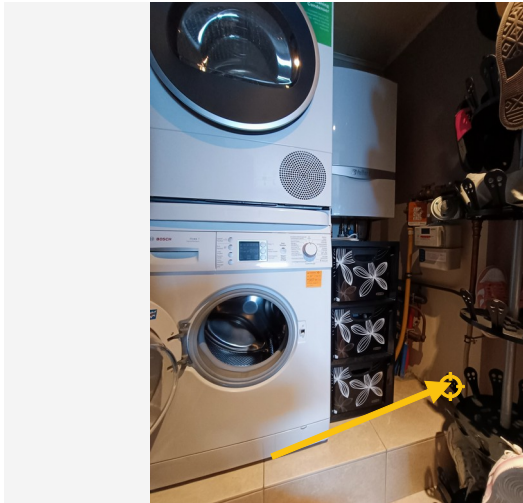
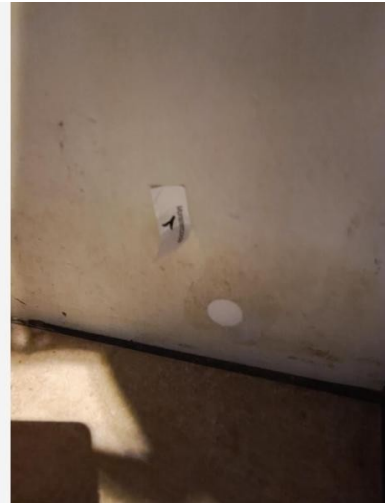
## Fiche 8: Pleisterwerk muren

Geen asbest

| Opmerking | <p>Volgens het inspectieprotocol is een monstername van het pleisterwerk verplicht om dit te identificeren als niet-asbesthoudend.</p> <p>Locatie staalnames: individuele ruimte: Eetruimte / natte ruimte: Badkamer / stookplaats: Badkamer / traphal: onderaan trap.</p> <p>De vermelde oppervlaktes en volumes betreffen een beredeneerde schatting. Er worden geen rechten verleend aan deze oppervlaktes/volumes. De dikte is een schatting die voorkomt uit de monsterplaatsen en is daarom niet altijd representatief.</p> |

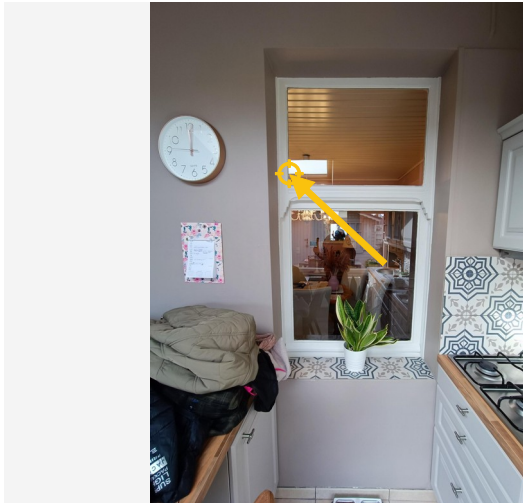
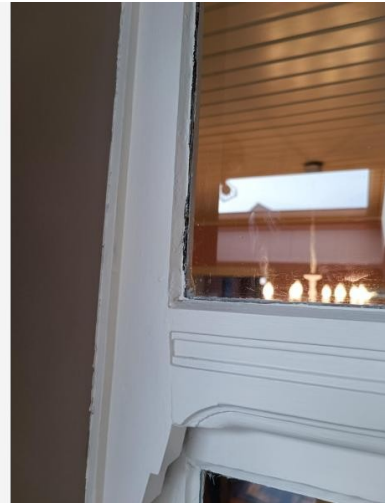
## Fiche 9: Stopverf houten raamwerk

Geen asbest

| Opmerking | <p>Oude stopverf op de houten ramen werden bemonsterd ter controle.</p> <p>Betreft +/- 12 lm</p> <p>Het gewicht en lm is een beredeneerde schatting. Er worden geen rechten verleend aan deze oppervlaktes. De dikte is een schatting die voorkomt uit de monsterplaatsen en is daarom niet altijd representatief</p> |
