# Asbestinventarisatetest

Essenhoutstraat 40, 2950 Kapellen

Attestnummer : 20241224-000072.001

Uitgegeven op : 24.12.2024

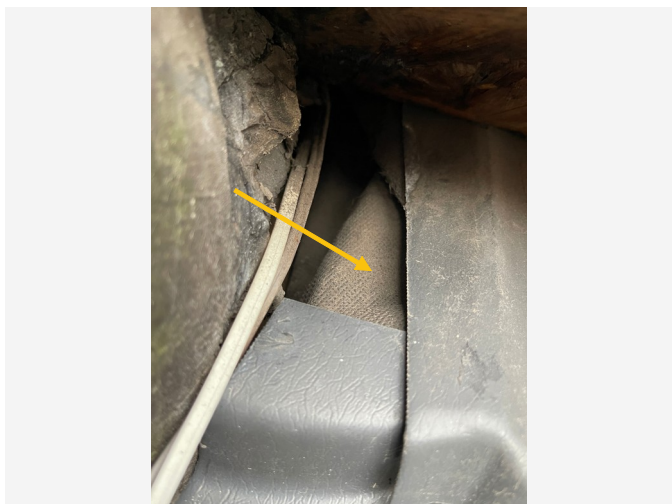
Vrije foto

- Onderdak van het hellend dak is deels zichtbaar langs buiten onder een pan (doek)
- Pannen zijn vastgemaakt met nagels, kunnen niet opgeheven worden
- Onderdak niet mogelijk om langs binnen nagekeken te worden (platen tegen met isolatie)
- Eventuele andere onderdaken die er kunnen liggen, konden niet nagekeken worden omdat het een niet-destructief onderzoek is laten nakijken bij werken.

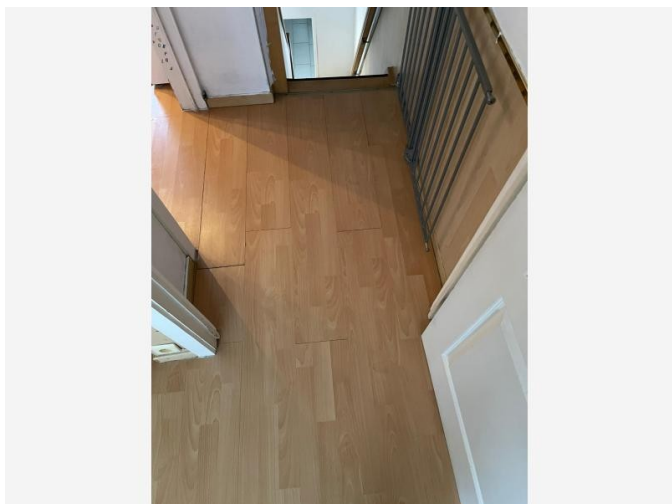
Vrije foto

+1 verdieping volledig bevat een houten vloeren, kan niet nagekeken wat er onder ligt. laten nazien bij werken.

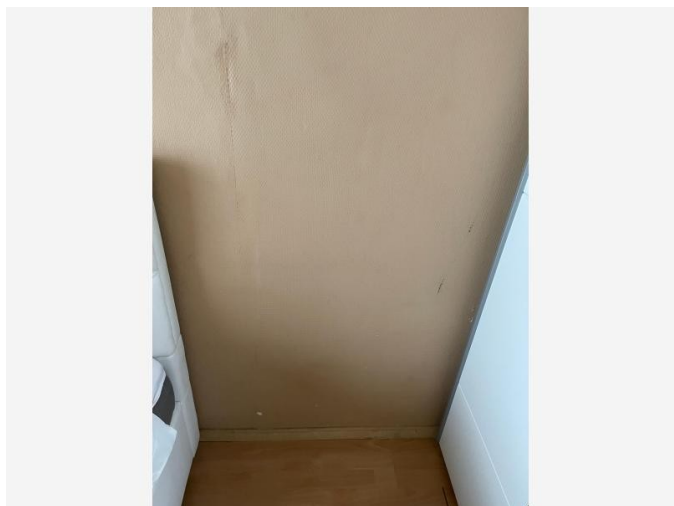
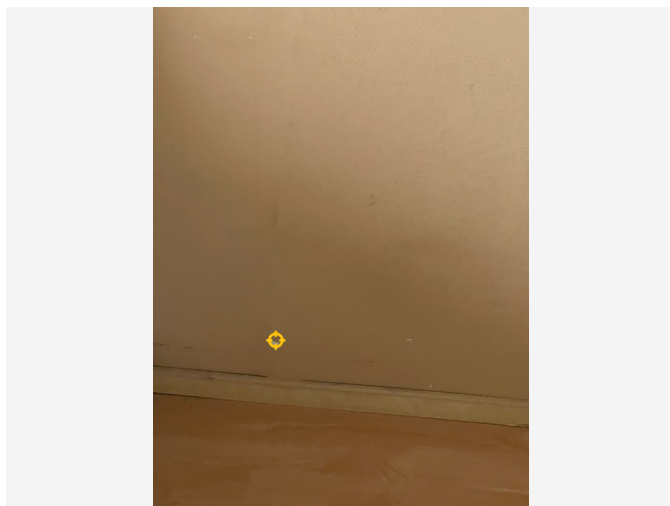
## Fiche 3: M01 – Pleisterwerk Muren

### Conclusie

Geen asbest

| Opmerking | <ul style="list-style-type: none"><li>- Alle muren niet aangeduid zijn valse muren/gipskartonplaat. Pleisterwerk er achter kan niet nagekeken worden. Laten nakijken bij werken.</li><li>- Plafondpleisterwerk nakijken niet mogelijk wegens vals plafond/gipskartonplaat, laten nakijken bij werken</li><li>- Staalname tot op de drager door alle lagen heen</li><li>- Oppervlakte is een schatting</li></ul> |

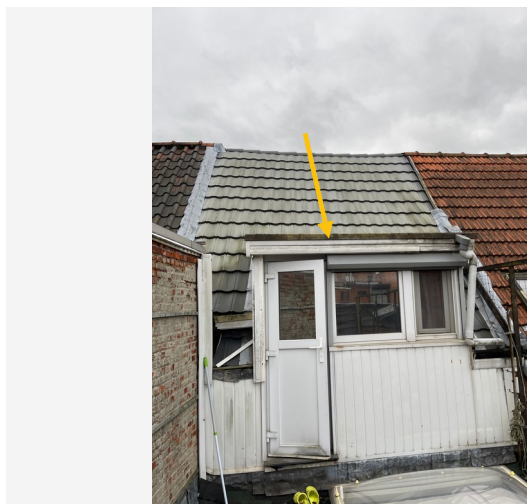
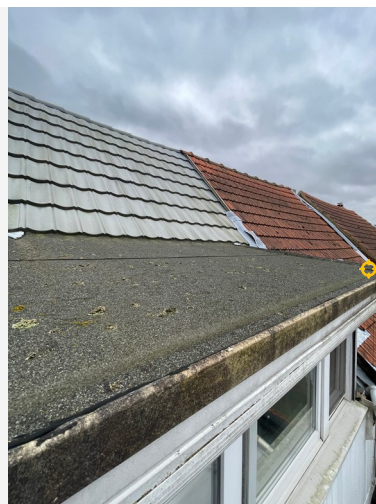
## Fiche 4: M03 - Roofing Plat Dak Kapel

Geen asbest

| Opmerking | <p>- Plat dak op: Dakkapel</p> <p>- Enkel bovenste laag getest omdat het een niet-destructief onderzoek is, er zijn geen gaten gemaakt zodat er lekken kunnen ontstaan, zorgvuldig bij een overschot stuk afgenomen zonder kans op lekken, eventuele onderlagen zijn niet getest, laten nakijken tijdens verbouwingen.</p> |

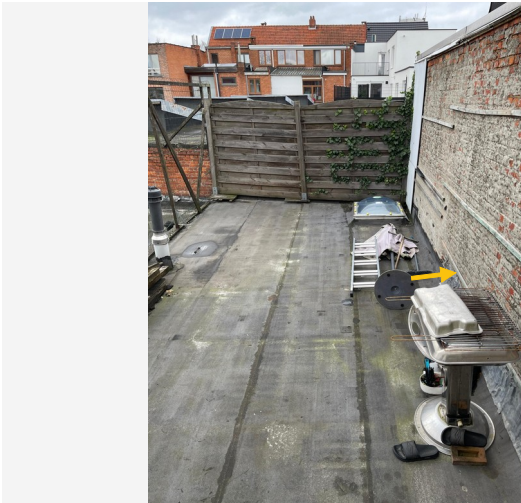
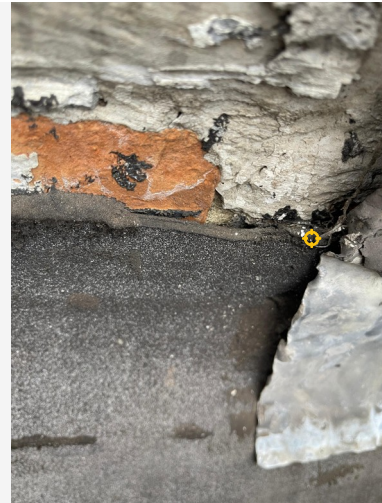
## Fiche 5: M03 - Roofing Plat Dak

Geen asbest

| Opmerking | <p>- Plat dak op: GLV</p> <p>- Enkel bovenste laag getest omdat het een niet-destructief onderzoek is, er zijn geen gaten gemaakt zodat er lekken kunnen ontstaan, zorgvuldig bij een overschot stuk afgenomen, eventuele onderlagen zijn niet getest, laten nakijken tijdens verbouwingen.</p> |
