# Asbestinventarisatetest

Hoogstraat 87, 3690 Zutendaal

Attestnummer : 20250225-000373.000

Uitgegeven op : 25.02.2025

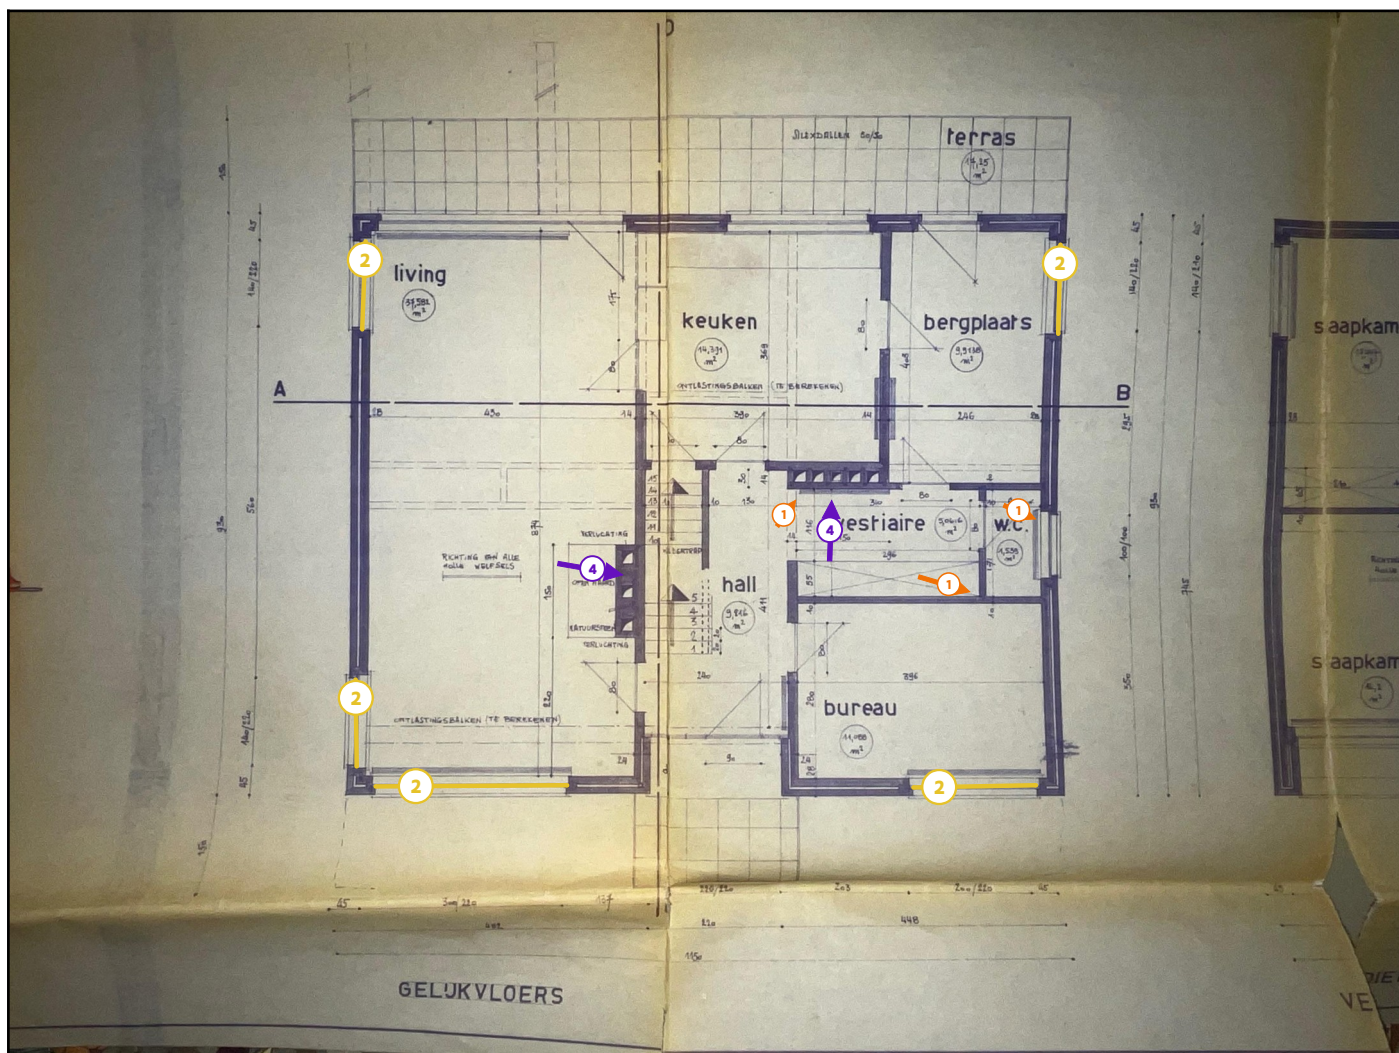
## Plan 1.4: Glv

| Beschrijving | Type | Actie |
|---|---|---|
| 1. Bakeliete elektrische toepassing | Asbestmateriaal | Verwijderen |
| 2. glasalplaat | Asbestmateriaal | Zorgvuldig beheren |
| 4. Schouwopbouw binnenkant | Beperking | - |

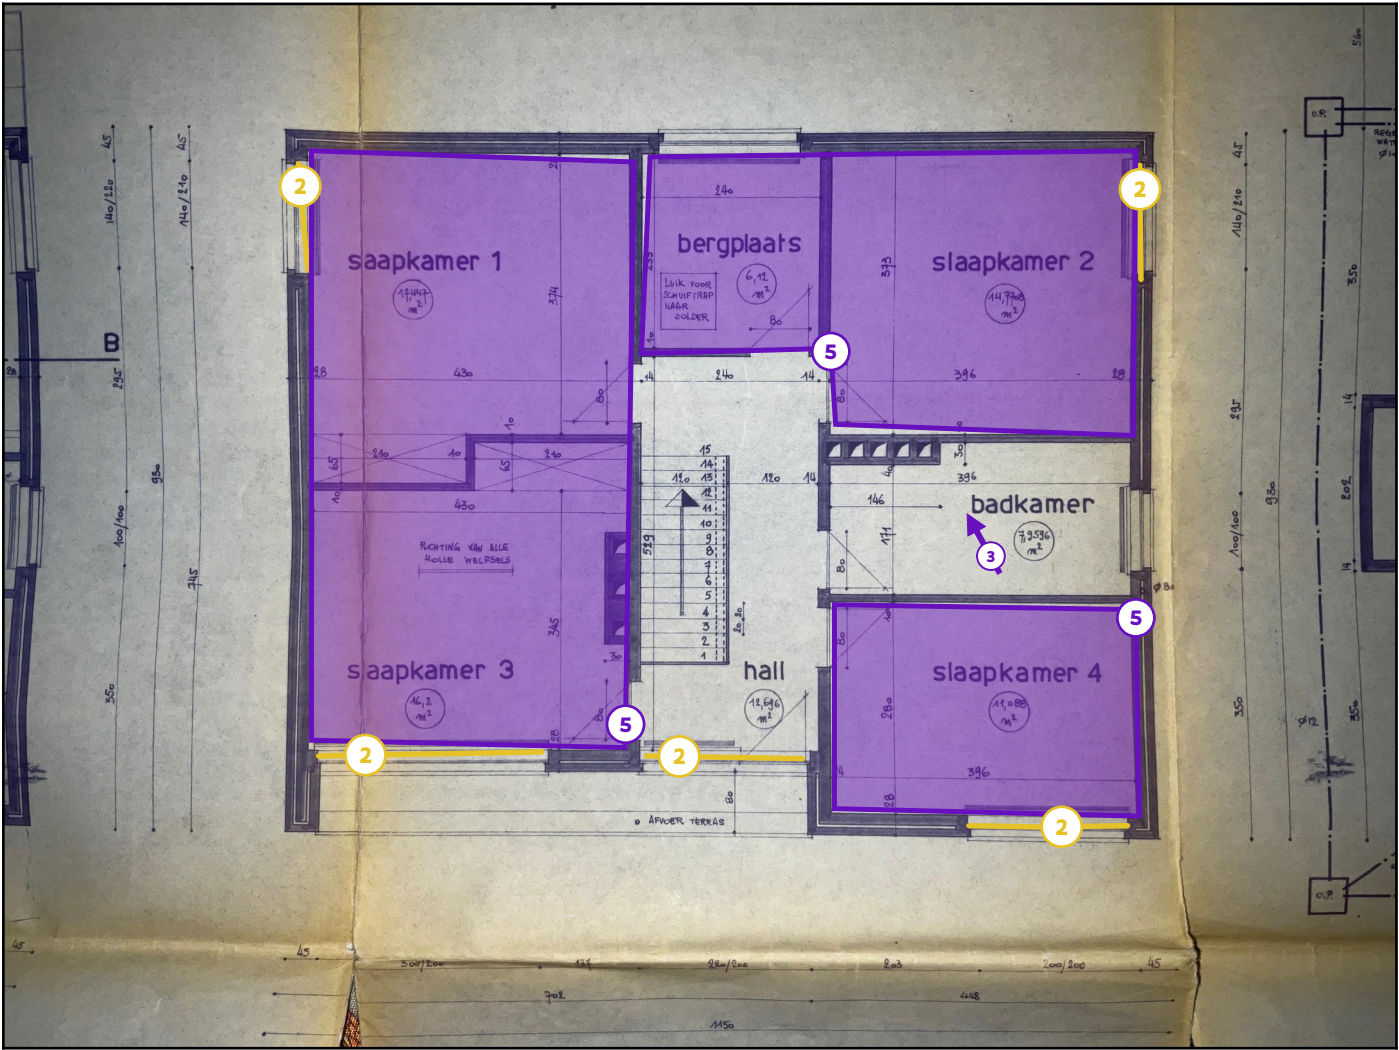
# Plan 1.9: Verdiep

| Beschrijving | Type | Actie |
|---|---|---|
| 2. glasalplaat | Asbestmateriaal | Zorgvuldig beheren |
| 3. Verluchtingskanalen | Beperking | - |
| 5. Vloerzeil ( niet asbestverdacht) | Advies | - |

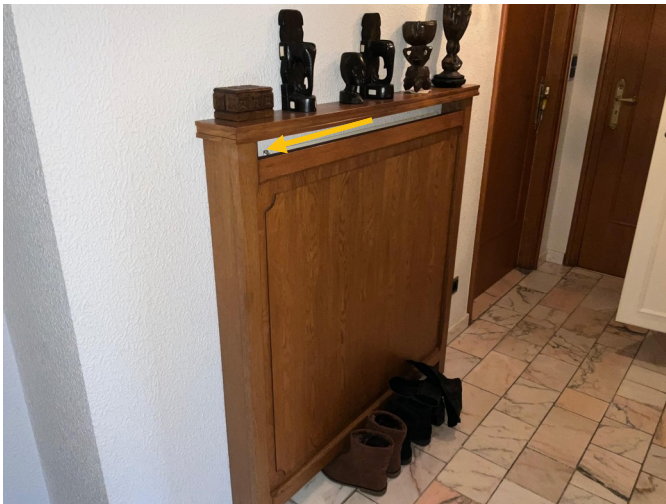
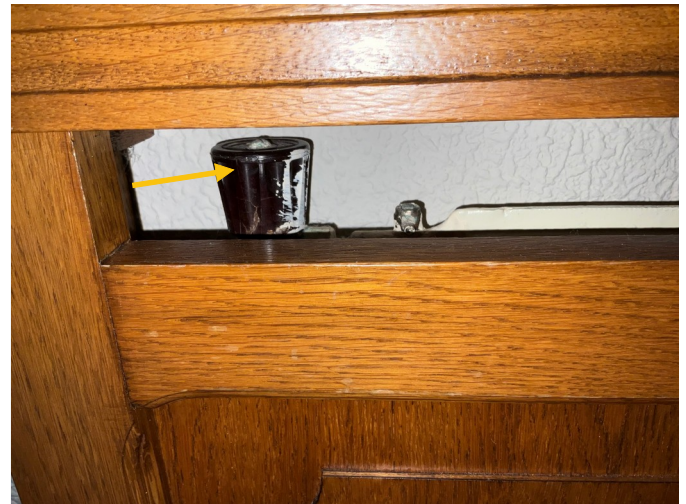
Het asbestmateriaal valt onder de mijlpaal van 2040.

| Eindbeoordeling materiaalrisico | Verhoogd materiaalrisico en/of verhoogde kans op vezelvrijgave |

| Asbestsoort (vezeltype) | Crocidoliet aanwezig |
| Toestand van het materiaal | Licht beschadigd, licht verweerd. Intact calciumsilicaatmateriaal of categorie III 'gebondenheid' |

| Opmerking | Verscheidene zwarte bakeliete elektrische componenten aanwezig, waaronder verdeeldoos boven nieuwe teller en enkel radiatorknoppen |

- Zorg voor een veilig beheer en verwijder dit asbestmateriaal wanneer het bij werken eenvoudig bereikbaar wordt. Controleer de toestand jaarlijks op wijzigingen.

- Eenvoudige handelingen: mag via doe-het-zelf of door werknemer(s) met opleidingsattest eenvoudige handelingen  
Deze hechtgebonden toepassing kan door de doe-het-zelf methode verwijderd worden mits het in acht nemen van de geldende veiligheids- en verwijderingsregels. Het vrijkomen van asbestvezels moet ten alle tijden vermeden worden.

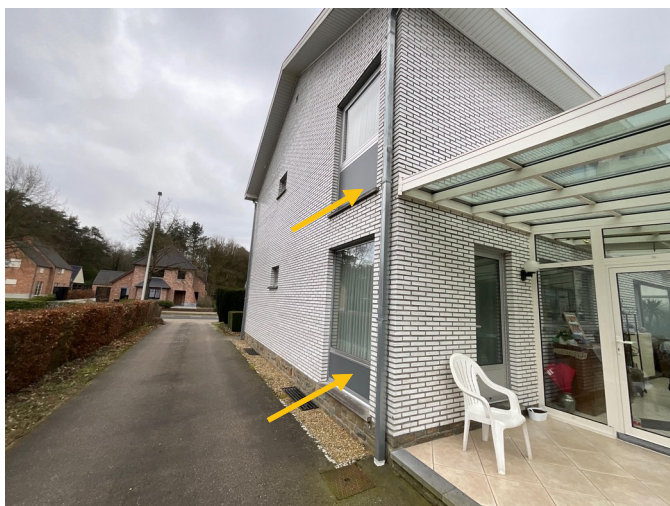
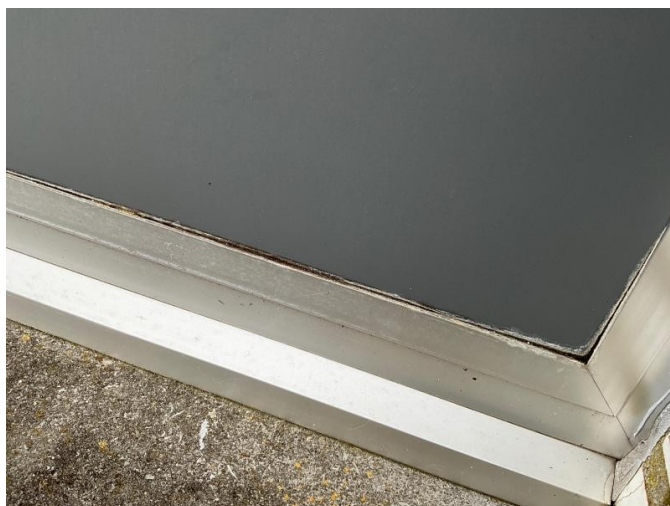
Het asbestmateriaal valt onder de mijlpaal van 2040.

| Eindbeoordeling materiaalrisico | Laag materiaalrisico en/of verlaagde kans op vezelvrijgave |

| Asbestsoort (vezeltype) | Crocidoliet aanwezig |
| Toestand van het materiaal | Licht beschadigd, licht verweerd. Intact calciumsilicaatmateriaal of categorie III 'gebondenheid' |

| Opmerking | <p>De achterdeur heeft reeds een paneel uit aluminium</p> <p>De panelen zijn aan de binnenzijde bezet met piepschuim</p> |

- Zorg voor een veilig beheer. Vermijd het beschadigen van het asbestmateriaal. Controleer de toestand jaarlijks op wijzigingen.
- Zorg voor een veilig beheer en verwijder dit asbestmateriaal wanneer het bij werken eenvoudig bereikbaar wordt. Controleer de toestand jaarlijks op wijzigingen.

- Eenvoudige handelingen: mag via doe-het-zelf of door werknemer(s) met opleidingsattest eenvoudige handelingen  
Deze hechtgebonden toepassing kan door de doe-het-zelf methode verwijderd worden.

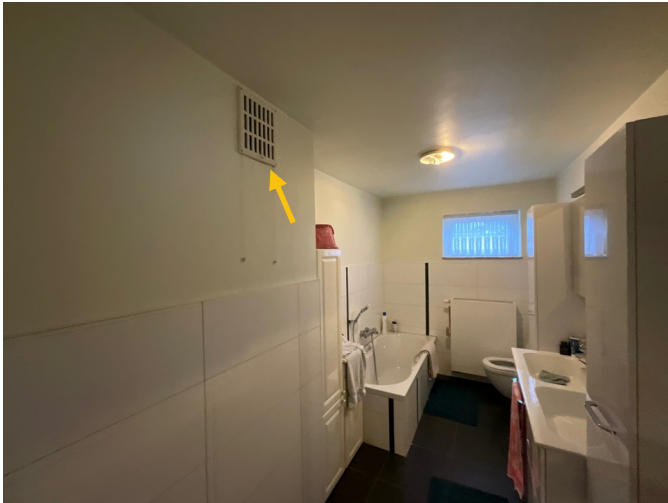
Situeringsfoto

**Reden:** Er is geen volledige risicobeoordeling mogelijk

**Uitleg van de asbestdeskundige:** De kanalen zijn afgesloten met roosters. Vandaar geen inspectie mogelijk van de binnenkant.

Mogelijk nog andere plaatsen met verlichtingskanaal

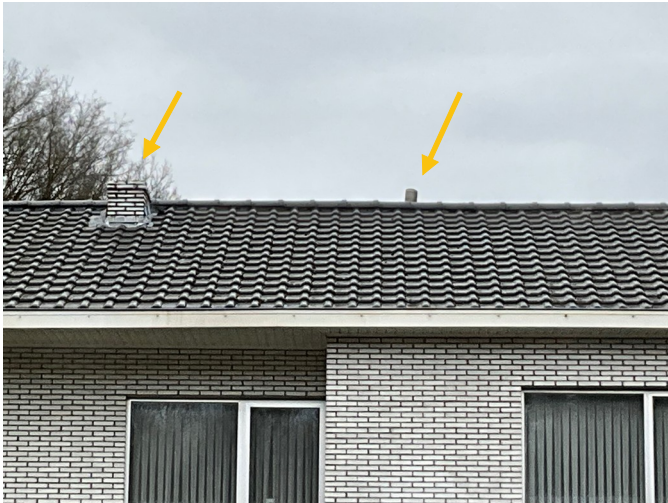
Situeringsfoto

**Reden:** Het te onderzoeken materiaal situeert zich hoger dan 3,50 m te rekenen vanaf een veilige ondergrond

**Uitleg van de asbestdeskundige:** Er kan niet in de schouw gekeken worden en dus is de binnenkant niet specteerbaar. Langs de buitenzijde zitten we met een hoogte van meer dan 3,5m

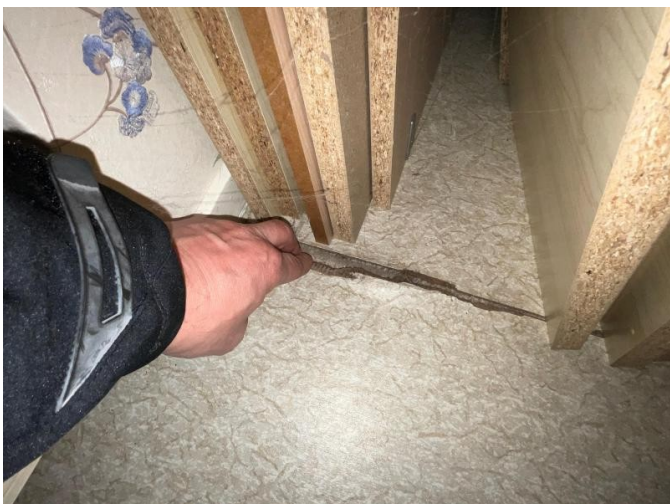
Vrije foto

Tijdens de inspectie van het vloerzeil heb ik, op basis van mijn ervaring, kunnen vaststellen dat het vloerzeil niet asbesthoudend of asbestverdacht is.

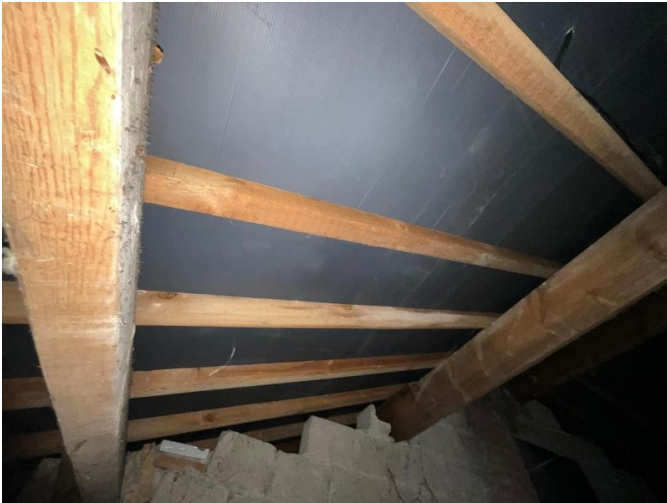
Vrije foto

onderdak bestaat uit bplex en is samen met volledige dak gerenoveerd

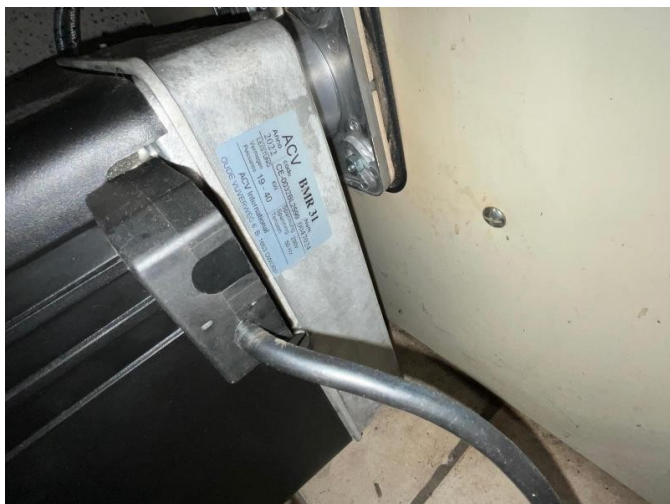
Vrije foto

De cv ketel bevat zichtbaar geen asbestverdachte materialen maar zijn er mogelijk wel nog aan de binnenkant  
De brander en pakking zijn nieuw van 2002 en dus asbestveilig

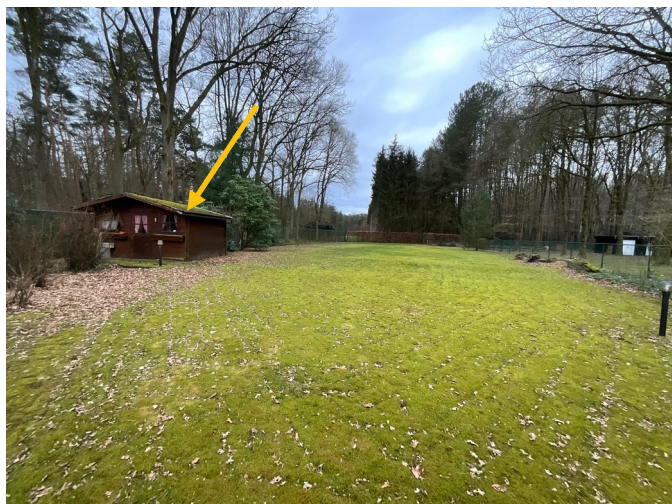
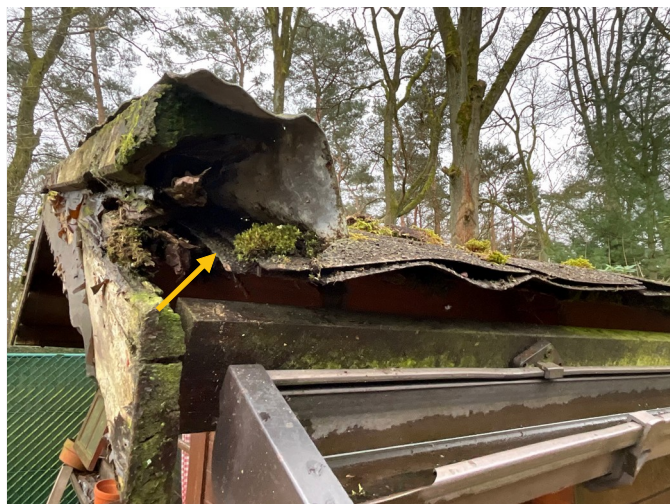
## Fiche 8: Singels dak tuinhuis

Geen asbest

| # | Type | Referentie | Resultaat |
|---|---|---|---|
| 8.1 | Puntmonster | St04 | Geen asbest |

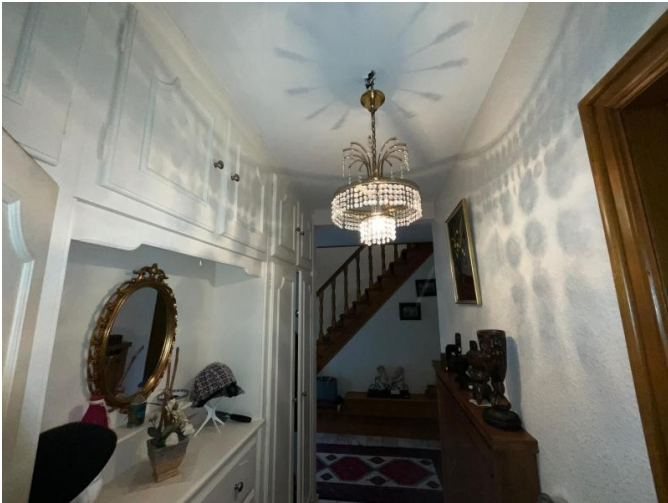
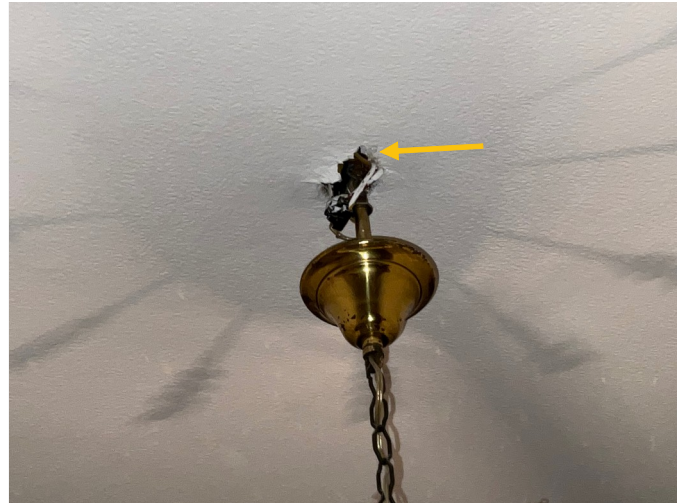
## Fiche 9: pleisterwerk plafonds

Geen asbest

| # | Type | Referentie | Resultaat |
|---|---|---|---|
| 9.1 | Mengmonster | st02 | Geen asbest |

| Opmerking | Staalnames:<br><br>Natte ruimte: badkamer aan lamp<br><br>Individuele ruimte: SLK 2<br><br>Stookruimte: geen plafond pleister<br><br>Traphal: aan luster |

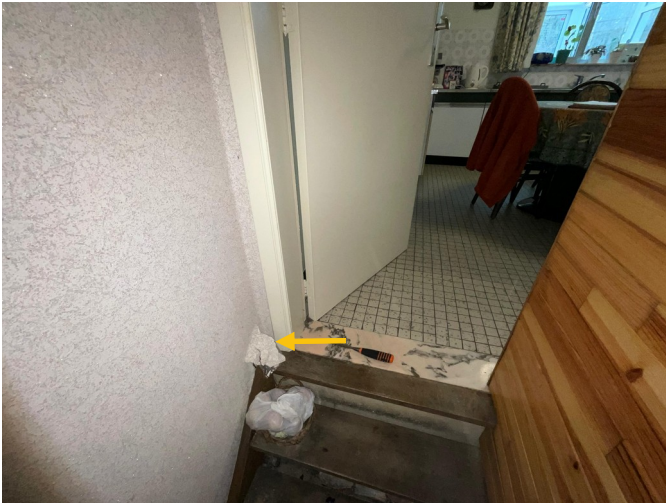
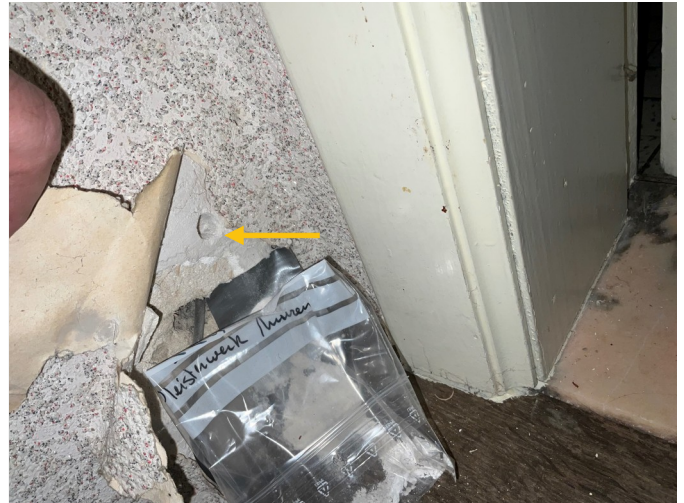
## Fiche 10: pleisterwerk muren

Geen asbest

| # | Type | Referentie | Resultaat |
|---|---|---|---|
| 10.1 | Mengmonster | st01 | Geen asbest |

| Opmerking | <p>staalnames:</p> <p>natte ruimte: wasplaats berging douche</p> <p>individuele ruimte: gang aan elektriciteitskast</p> <p>Stookruimte: aan deur cv ruimte in de kelder: dunner pleisterwerk</p> <p>Traphal: langs trap naar kelder</p> |
