# Asbestinventarisatetest

Hoogstraat 34, 9340 Lede

Attestnummer : 20241216-000356.000

Uitgegeven op : 16.12.2024

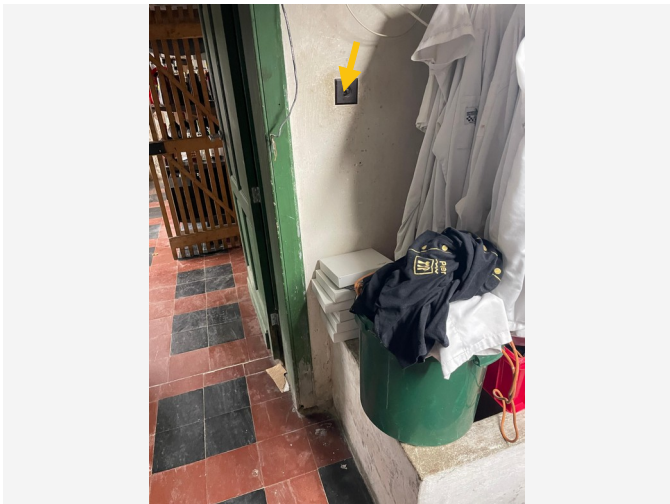
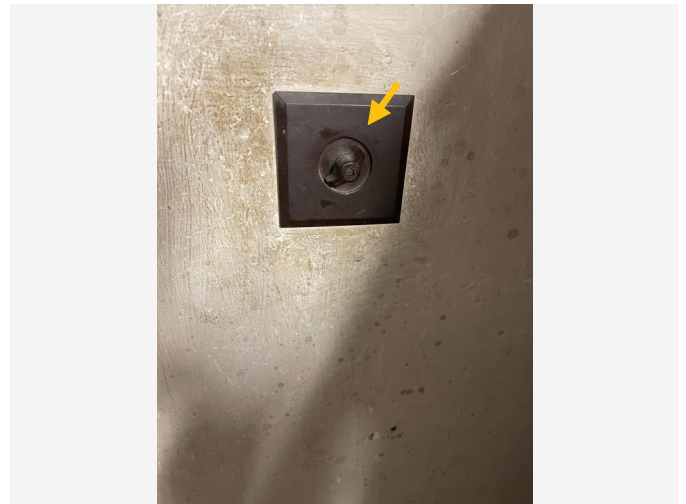
Het asbestmateriaal valt onder de mijlpaal van 2040.

| Eindbeoordeling materiaalrisico | Verhoogd materiaalrisico en/of verhoogde kans op vezelvrijgave |

| Asbestsoort (vezeltype) | Crocidoliet aanwezig |
| Toestand van het materiaal | Licht beschadigd, licht verweerd. Intact calciumsilicaatmateriaal of categorie III 'gebondenheid' |

| Opmerking | bakeliet schakelaars aanwezig in kelder - 4 st |

- Verwijder dit asbestmateriaal zo snel mogelijk. Volg de toestand goed op.

- Eenvoudige handelingen: mag via doe-het-zelf of door werknemer(s) met opleidingsattest eenvoudige handelingen hechtgebonden toepassing te verwijderen zonder beschadiging in zijn geheel dragen van pbm's en dubbel verpakken

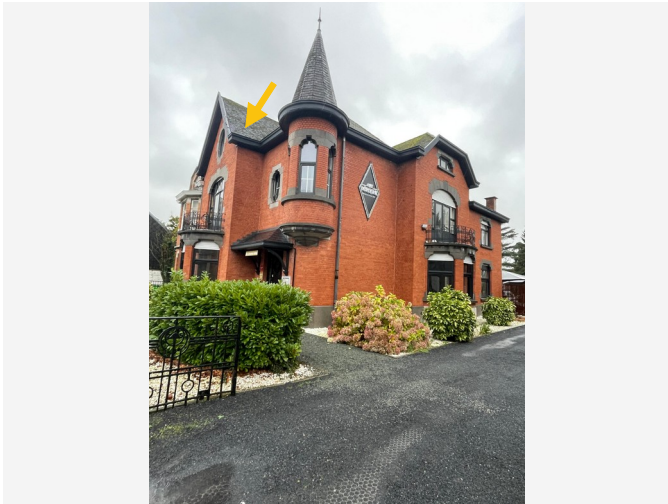
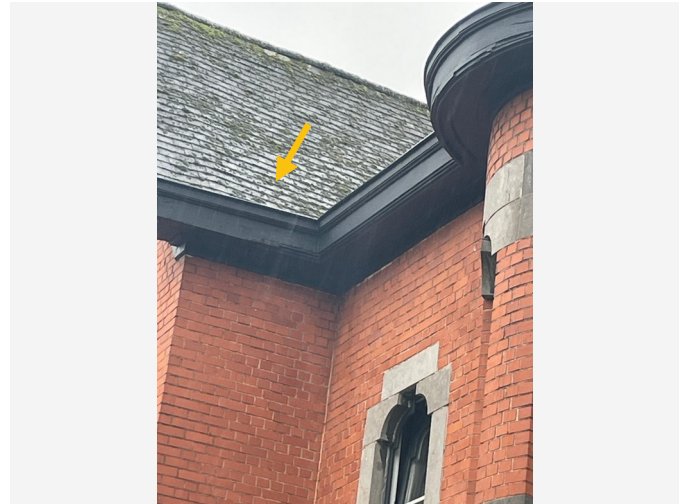
Het asbestmateriaal valt onder de mijlpaal van 2034.

| Eindbeoordeling materiaalrisico | Verhoogd materiaalrisico en/of verhoogde kans op vezelvrijgave |

| Asbestsoort (vezeltype) | Crocidoliet aanwezig |
| Toestand van het materiaal | Matig beschadigd, matig verweerd |

| Opmerking | aanwezig op alle hellende daken<br>oppervlakte bij benadering |

- Verwijder dit asbestmateriaal zo snel mogelijk. Volg de toestand goed op.
- Hemelwater dat afspoelt van asbestcement daken of gevels kan asbestdeeltjes bevatten. Gebruik het enkel voor gesloten circuits (bv. spoelen toiletten). Reinig na het vervangen van het dak of de gevel de dakgoten en regenwaterput of -ton om asbesthoudend sediment of slib te verwijderen

- Eenvoudige handelingen: mag via doe-het-zelf of door werknemer(s) met opleidingsattest eenvoudige handelingen hechtgebonden toepassing  
te verwijderen door aannemer met opleidingsattest eenvoudige handelingen door grote oppervlakte en verwerking

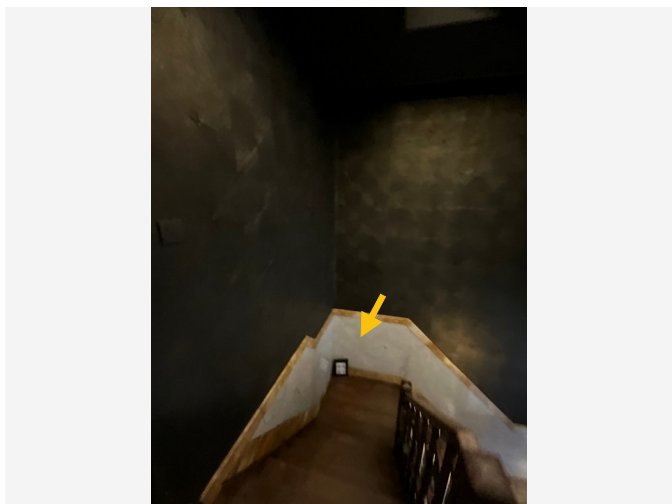
aanwezig in traphal - 10m<sup>2</sup>

betreft gelijmde keramische lambrisering

de lambrisering zelf is niet-asbestverdacht, echter kan er geen uitspraak gedaan worden over de gebruikte achterliggende lijm

het is meestal onduidelijk of - zoals bij faience- deze toepassing gelijmd of gecementeerd werd

bij verder destructief onderzoek (werken/sloop) kan dit via staalname uigesloten worden

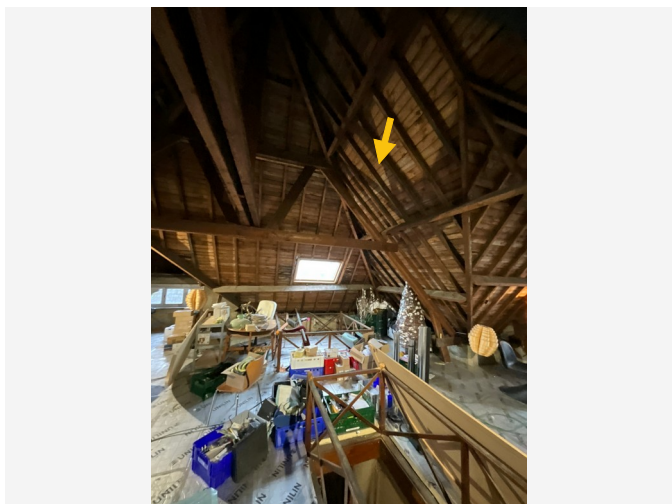
betreft hout, onduidelijk of er zich nog andere toepassingen achter bevinden

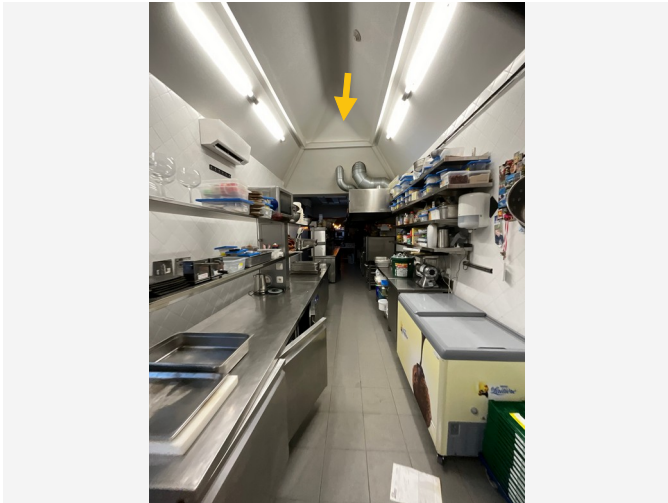
houten/gyproc bevat geen asbest, echter kan er geen uitspraak gedaan worden over nog eventueel bovenliggende toepassingen

aanwezig in keuken - 64m<sup>2</sup>

op 1e verdiep in traphal - 17m<sup>2</sup>, in slaapkamer - 16m<sup>2</sup>, badkamer - 8m<sup>2</sup>, lounge - 22m<sup>2</sup>

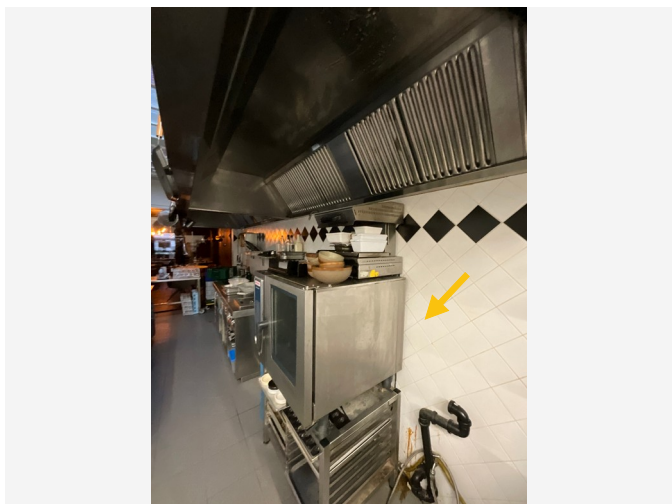
faience kan zowel gecementeerd als gelijmd zijn, meestal is het onduidelijk over welk soort aanhechting het gaat

aanwezig in keuken - 100m<sup>2</sup>

bij verwijdering is staalname van eventueel aanwezige lijm-, cement- of gipslaag zeker aangeraden

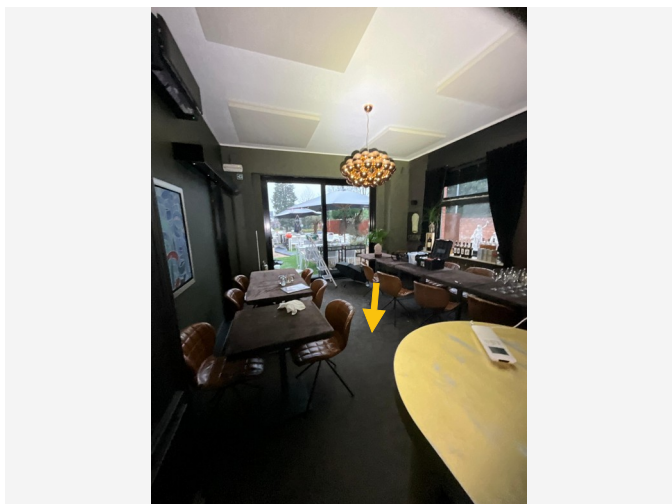
vasttapijt bevat geen asbest, over nog eventueel onderliggende toepassingen kan er geen uitspraak gedaan worden

aanwezig op gelijkvloers in bar en restaurant achteraan - 46m<sup>2</sup>

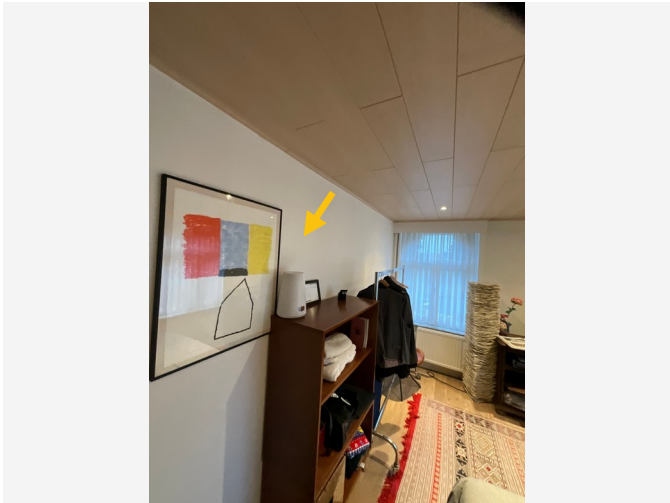
gyproc/hout bevat geen asbest, over nog achterliggende toepassingen kan er geen uitspraak gedaan worden  
aanwezig in toilet - 8m<sup>2</sup>  
op 1e verdiep scheidingsmuur badkamer en slaapkamer - 10m<sup>2</sup>

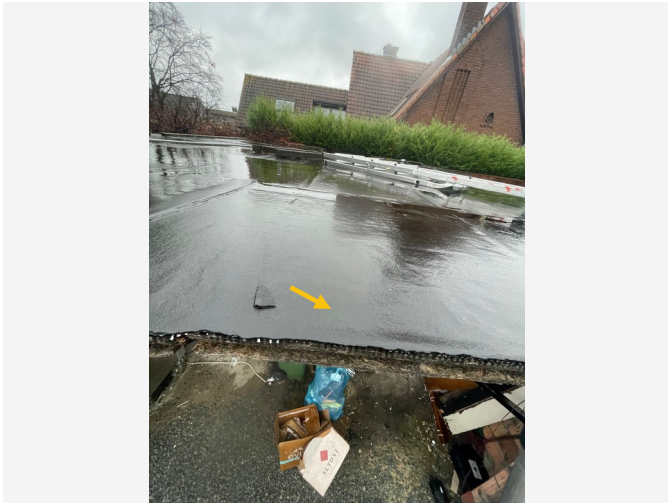
betreft EPDM --> niet-asbestverdacht

over eventueel nog onderliggende lagen kan er geen uitspraak gedaan worden

onderkant zijn OSB-platen

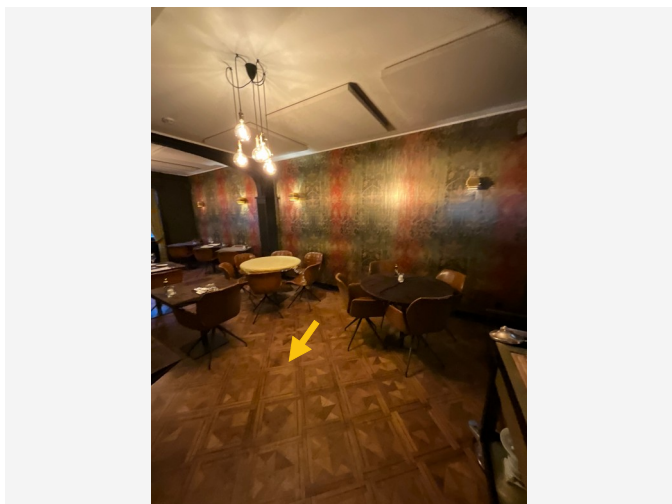
Hout bevat geen asbest, over nog eventueel onderliggende materialen of toepassingen kan er geen uitspraak gedaan worden

aanwezig in restaurant vooraan - 40m<sup>2</sup> parket

mezannine keuken - 12m<sup>2</sup> OSB platen

overal aanwezig op 1e verdiep - 85m<sup>2</sup> parket, badkamer en slaapkamer - 22m<sup>2</sup> laminaat

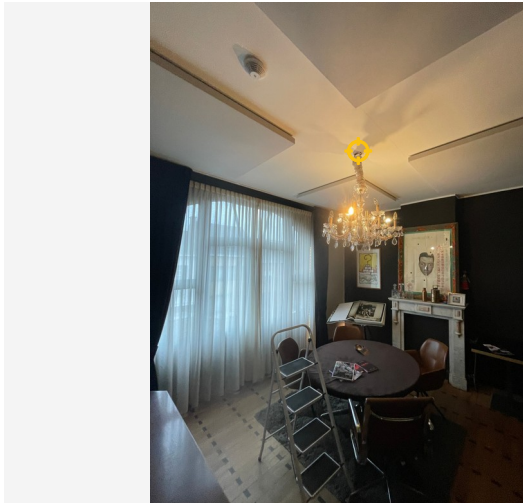
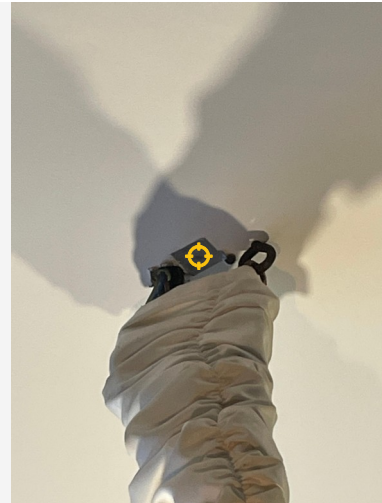
## Fiche 12: pleisterwerk plafonds

Geen asbest

| Opmerking | <p>opgegeven oppervlakte is een beredeneerde schatting, zowel qua dikte als oppervlakte aan deze afmetingen kan geen gevolg gegeven worden</p> <p>bemonsterd in restaurant, bureau , traphal, berging</p> <p>geen bepleisterde stookplaats aanwezig</p> <p>vochtige ruimtes zoals badkamer en keuken konden niet bemonsterd worden omwille de aanwezigheid van valse plafonds</p> |

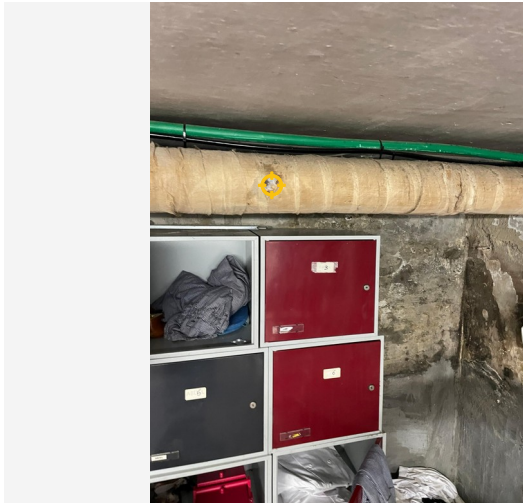
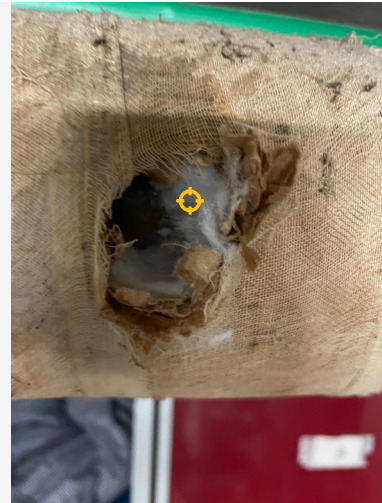
## Fiche 13: leidingisolatie zonder gips

Geen asbest

| Opmerking | <p>minerale wol als leidingisolatie zonder gips</p> <p>aanwezig in kelder</p> <p>werd bemonsterd zoals het inspectieprotocol van OVAM het voorschrijft, namelijk een mengstaal van 3 punten in de bochten en een mengstaal van de rechte stukken op 3 punten, echter werd er tijdens de monstername geen gips- of kalklaag aangetroffen en bleek dit een harde schil met enkel een kartonlaag en minerale wol te zijn --&gt; de binnenkant van de isolatie werd vervolgens bemonsterd en bleek negatief te zijn</p> <p>gewicht indicatief, betreft 19 lm</p> |

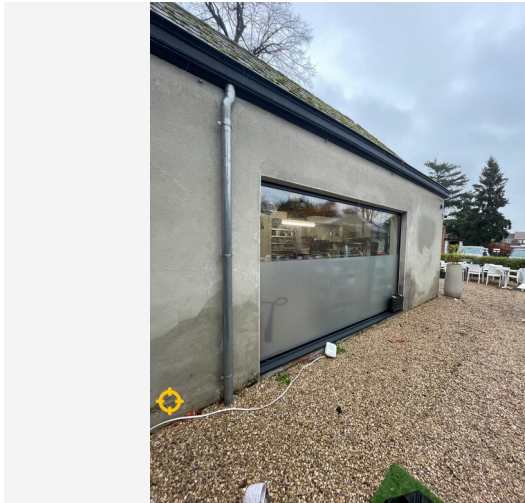
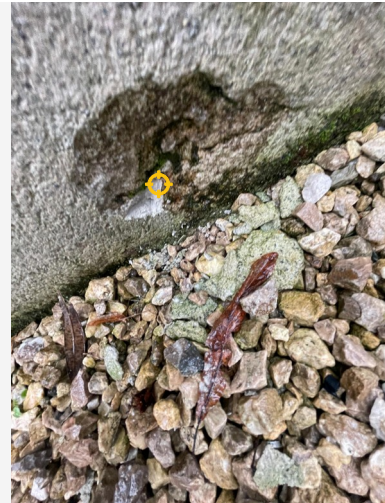
## Fiche 14: crepi achterbouw

Geen asbest

| Opmerking | oppervlakte bij benadering |

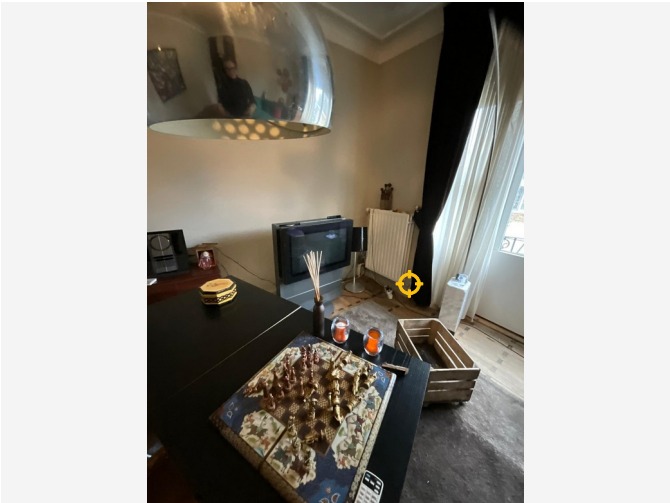
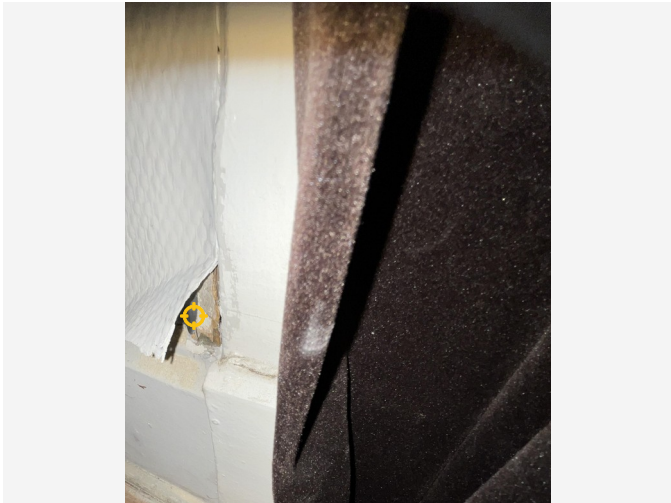
Geen asbest

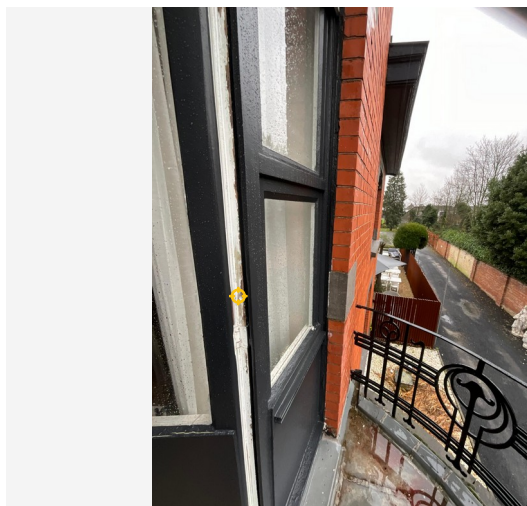
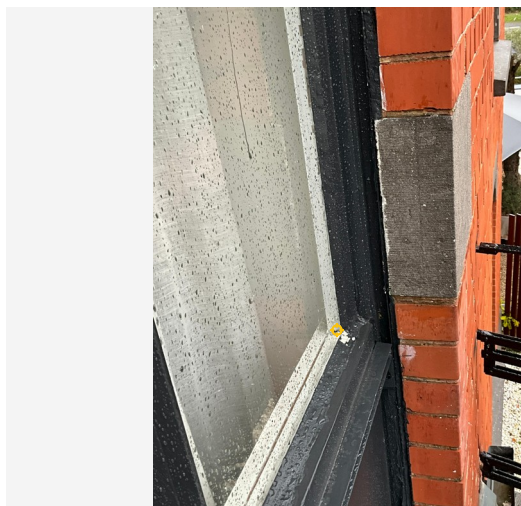
## Fiche 16: kit rond vensters

Geen asbest
