# Asbestinventarisatetest

Tervuursestraat 159/0001, 3000 Leuven

Attestnummer : **20250225-000109.000**

Uitgegeven op : **25.02.2025**

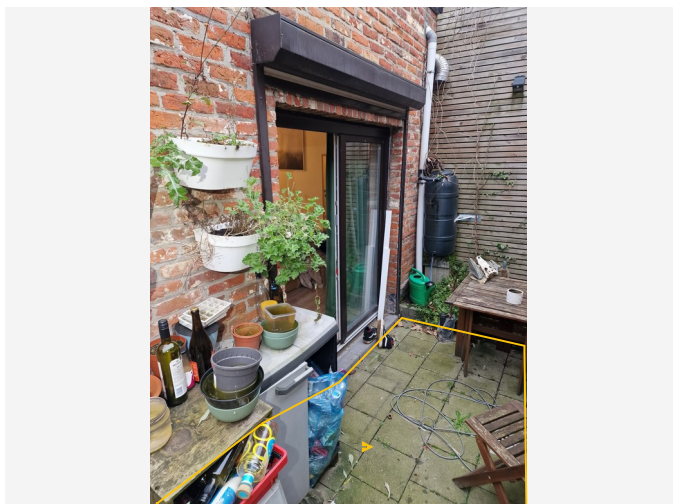
| Fiche 1: Laag onder Tegels Terras..... | 17 |

Laag onder terras tegels. Zou asbesthoudende toepassing kunnen bevatten: Vb: asbesthoudende chape of verlijmingslaag.

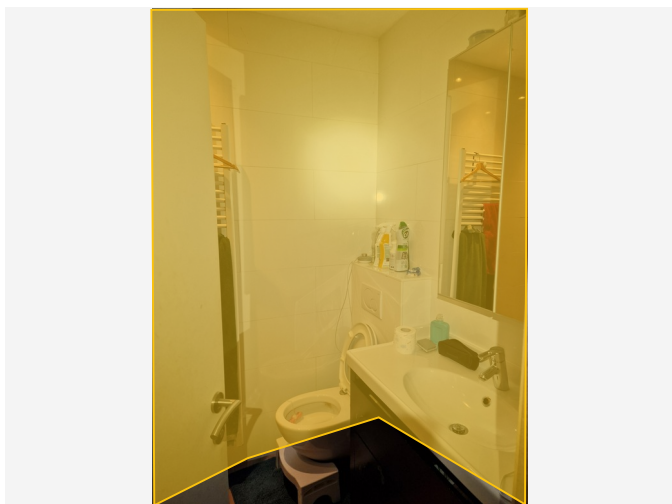
| Fiche 2: TEGEL FAIENCE WIT Badkamer Glv..... | 18 |

TEGEL FAIENCE WIT Badkamer Glv. - Niet Asbest Verdacht

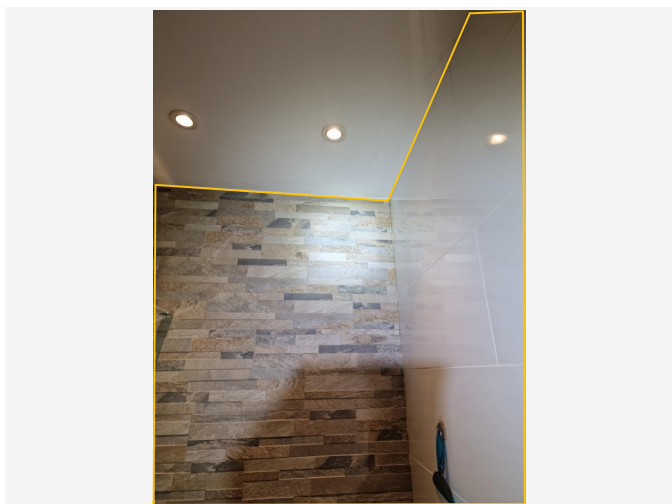
| Fiche 3: Lijm laag FAIENCE Badkamer Glv..... | 19 |

Verbouwing: dus men kan niet uitsluiten dat oude tegellijm nog aanwezig zou zijn. Dit zou bij afbraakwerken verder kunnen onderzocht worden.

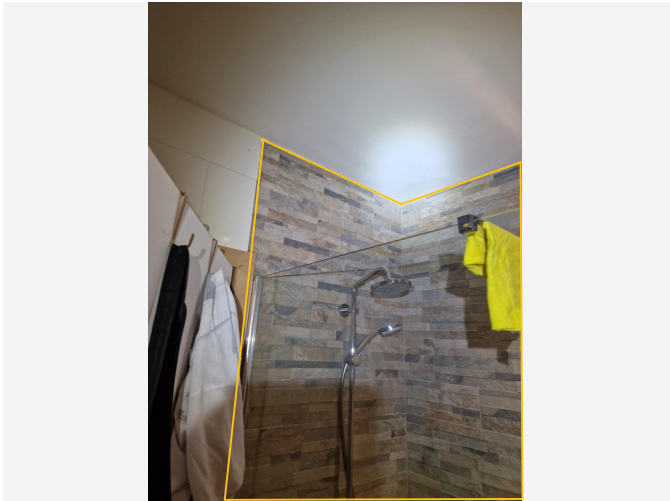
| Fiche 4: TEGEL FAIENCE Natuurkleuren-Badkamer..... | 20 |

Faience tegel - Natuurkleuren.

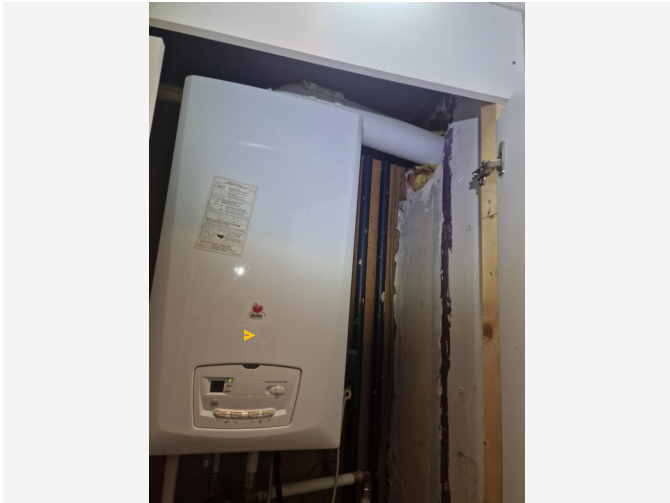
| Fiche 5: CV Bulex in de adkasting..... | 21 |

Handleiding online: vanaf 2010 , normering gebruikt vanaf 2004.

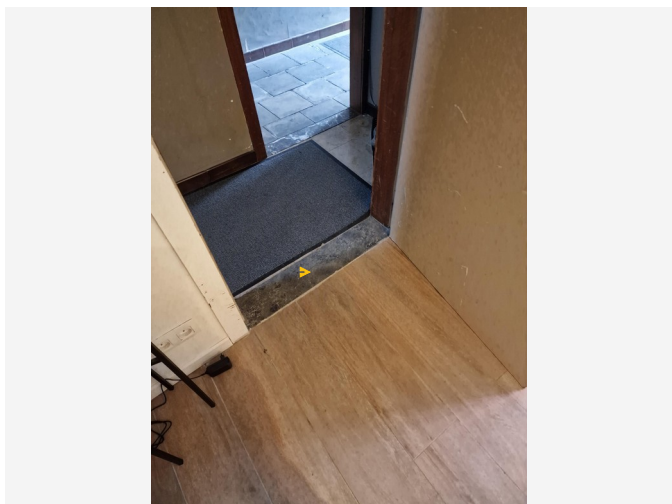
| Fiche 6: Deurdorpel - Ingang appartement..... | 22 |

Deurdrempel - Appartement - werd vermoedelijk niet vervangen bij de renovatie. Dus zou eventueel desgevallend asbestlijm/smeerlaag of een andere asbesthoudende toepassing kunnen gebruikt zijn. Niet zichtbaar bij dit soort onderzoek.

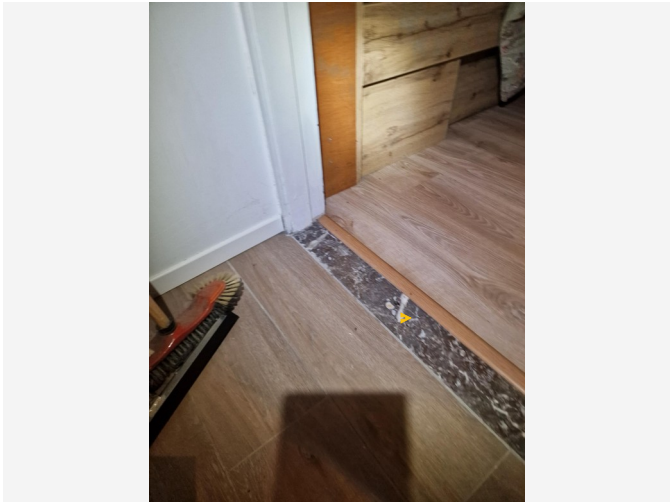
## Fiche 7: Deurdrempel - Appartement - van Slaapkamer - GLV.

Deurdrempel - Appartement - van Slaapkamer werd vermoedelijk niet vervangen bij de renovatie. Dus zou eventueel desgevallend asbestlijm/smeerlaag of een andere asbesthoudende toepassing kunnen gebruikt zijn. Niet zichtbaar bij dit soort onderzoek.

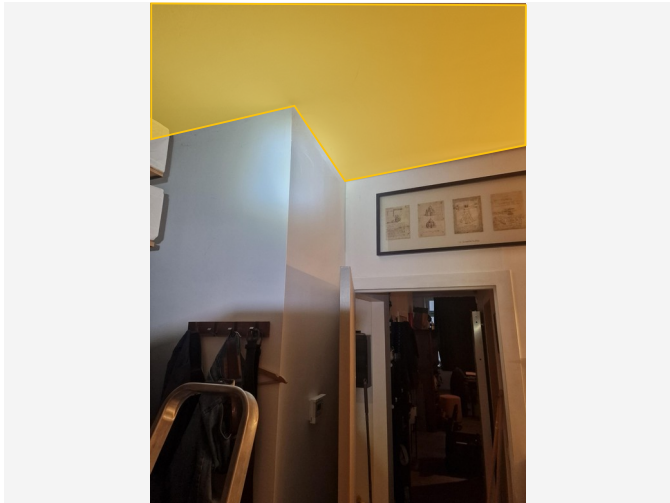
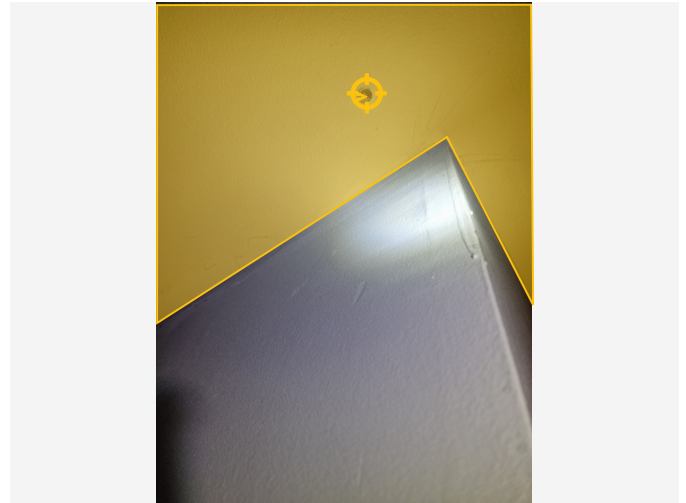
| Fiche 8: Pleisterwerk - Plafond - APP..... | 25 |

Geen asbest

| # | Type | Referentie | Resultaat |
|---|---|---|---|
| 8.1 | Mengmonster | 1 | Geen asbest |

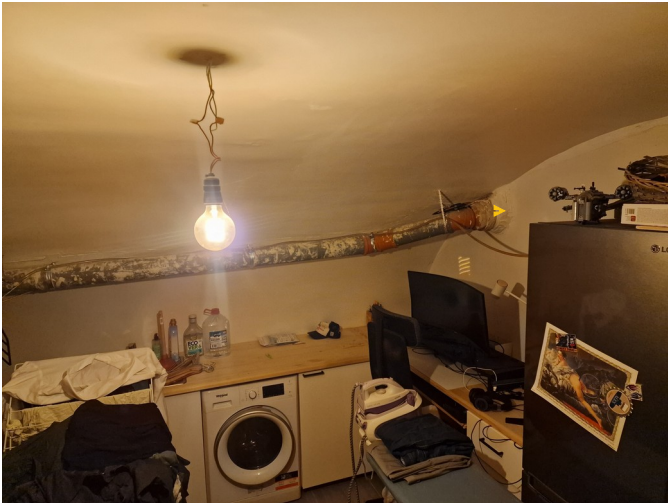
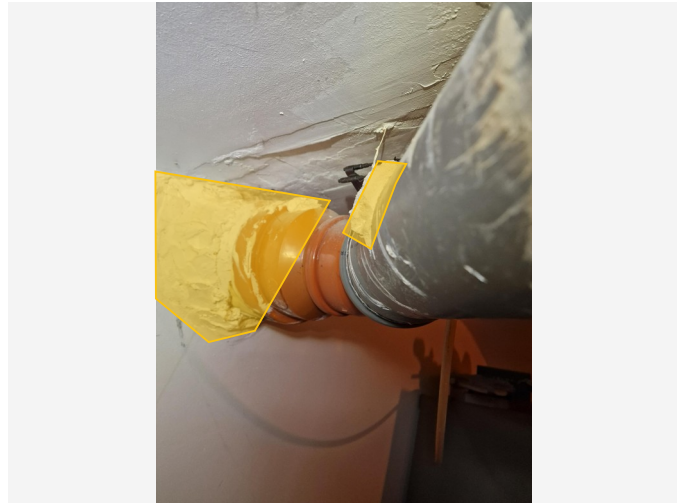
## Fiche 9: Pleisterwerk - aan buis - Smeerlaag

Geen asbest

| # | Type | Referentie | Resultaat |
|---|---|---|---|
| 9.1 | Mengmonster | 3 | Geen asbest |

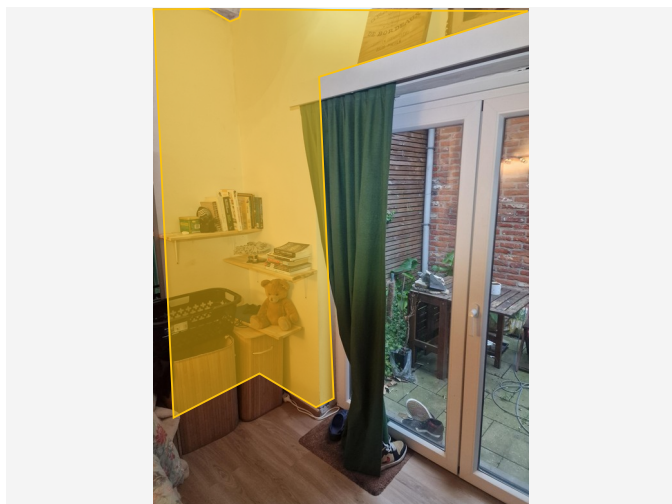
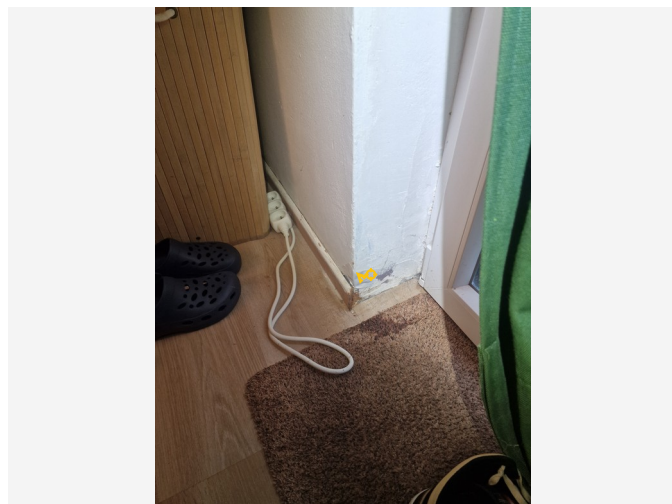
| Fiche 10: Pleisterwerk - Wanden - APP..... | 29 |

Geen asbest

| # | Type | Referentie | Resultaat |
|---|---|---|---|
| 10.1 | Mengmonster | 2 | Geen asbest |
