# WONEN IN VLAANDEREN

**Betreft:** Conformiteitsonderzoek van de woning(en) te St.-Elisabethlaan 81, 8660 De Panne - artikel 3.13 van de Vlaamse Codex Wonen

## Fotoverslag: Technische vaststellingen

# TECHNISCH VERSLAG VAN HET ONDERZOEK VAN DE KWALITEIT VAN ZELFSTANDIGE WONINGEN

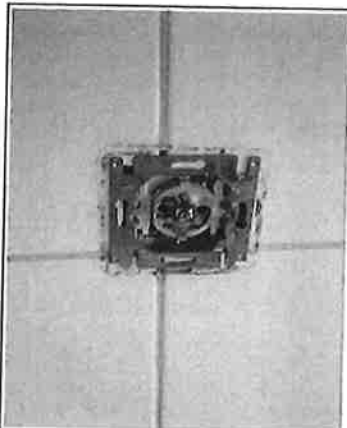
Foto 2: 51: indicatie van een risico op elektrocutie/brand  
Keuken: stopcontact met ontbrekende afdekplaat

- De afdekplaat van het stopcontact in de keuken ontbreekt. Er bestaat een risico op elektrocutie. Het stopcontact moet worden voorzien van een afdekplaat.

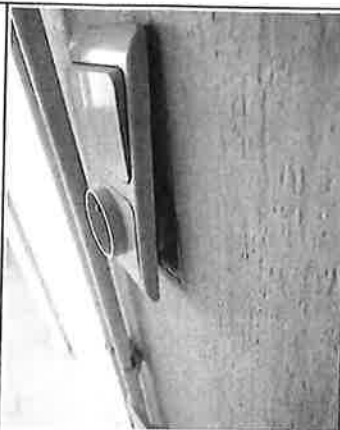
Foto 3: 51: indicatie van een risico op elektrocutie/brand  
Keuken: los stopcontact in rechtse muur

- In de keuken hangt het stopcontact in de rechtse muur los. Er bestaat een risico op elektrocutie. Het stopcontact moet voldoende vast in de muur gemonteerd worden.

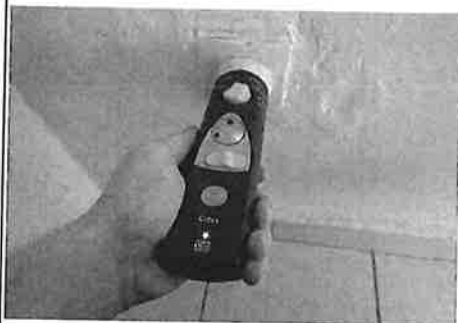
Foto 4: 51: indicatie van een risico op elektrocutie/brand  
Berging in keuken: stopcontact met pen zonder aarding

- Het stopcontact in de bergruimte in de keuken is voorzien van een aardpen maar is niet aangesloten op een aardgeleider (dit geeft een vals gevoel van veiligheid).

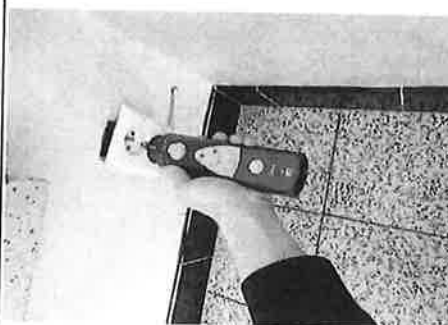
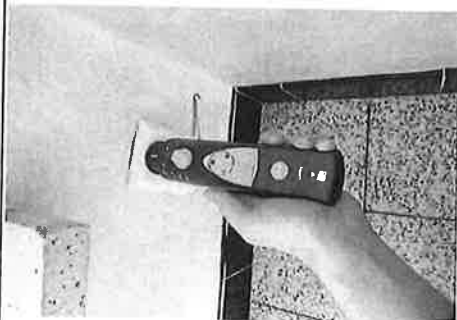
Foto 5: 51: indicatie van een risico op elektrocutie/brand  
Woonkamer: dubbel stopcontact in achterste muur met pen zonder aarding

Foto 6: 51: indicatie van een risico op elektrocutie/brand  
Woonkamer: dubbel stopcontact in achterste muur met pen zonder aarding

- Het dubbele stopcontact in de achterste muur van de woonkamer is voorzien van een aardpen maar is niet aangesloten op een aardgeleider (dit geeft een vals gevoel van veiligheid).

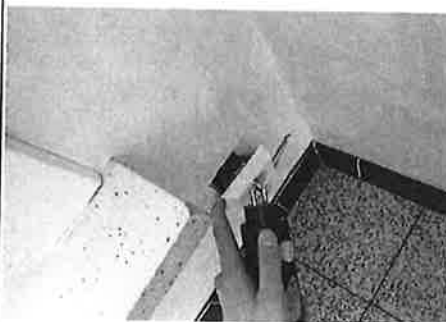
Foto 7: 51: indicatie van een risico op elektrocutie/brand  
Woonkamer: dubbel stopcontact in achterste muur hangt los

- In de woonkamer hangt het dubbele stopcontact in de achterste muur los. Er bestaat een risico op elektrocutie. Het stopcontact moet voldoende vast in de muur gemonteerd worden.

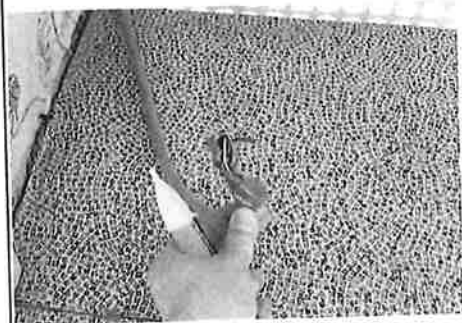
Foto 8: 51: indicatie van een risico op elektrocutie/brand  
Slaapkamer vooraan links: loshangende bedrading

- In de slaapkamer vooraan links hangt onderaan de achterste muur loshangende bedrading met blote geleiders. Er is een risico op elektrocutie. De geleiders moeten worden afgeschermd.

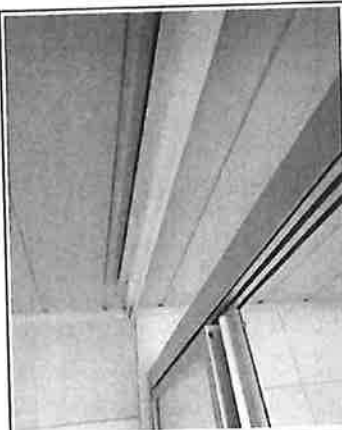
Foto 9: 51: indicatie van een risico op elektrocutie/brand  
Badkamer: lichtpunt in beschermvolume

- Het lichtpunt in de badkamer hangt binnen 60cm van de bad- of doucherand. Het lichtpunt moet op minimum 60cm van de bad- of doucherand geplaatst worden, of op minimum 1m indien geen bijkomende differentieelschakelaar van 30 mA is geplaatst, of van het spatwaterdichte type zijn (IPX4).

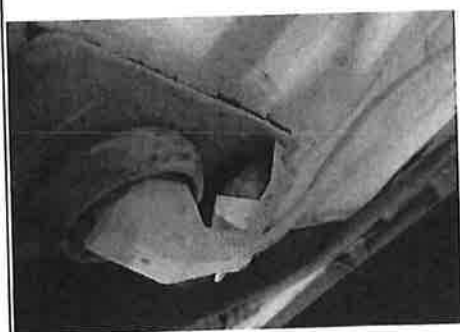
Foto 10: 51: indicatie van een risico op elektrocutie/brand  
Garage: stopcontact beschadigd en hersteld met tape

- In de garage, onder de verwarmingsketel, is een stopcontact beschadigd en werd een poging tot herstel met tape uitgevoerd. Hierdoor zijn onder spanning staande delen aanraakbaar. Het stopcontact dient correct hersteld te worden en alle onder spanning staande onderdelen dienen veilig afgeschermd te zijn.

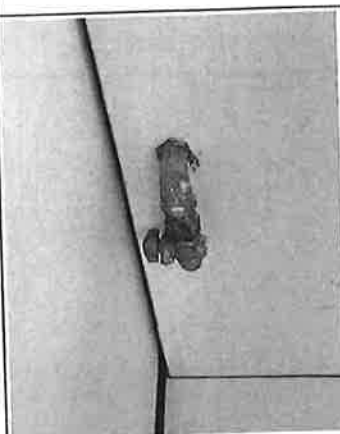
Foto 11: 61: indicatie van een risico op ontploffing/brand  
Keuken: open gasleiding zonder dop

- Op de gasleiding in de keuken is geen verbruikstoestel aangesloten. De leiding is niet voorzien van een metalen schroefdop of stop. Een niet-gebruikte gasleiding of wachtleiding moet voorzien worden van een metalen schroefdop of stop geschikt voor gasleidingen.
- Op de gasleiding in de woonkamer is geen verbruikstoestel aangesloten. De leiding is niet voorzien van een metalen schroefdop of stop. Een niet-gebruikte gasleiding of wachtleiding moet voorzien worden van een metalen schroefdop of stop geschikt voor gasleidingen. Bovendien is er geen stopkraan zichtbaar aan de leiding.

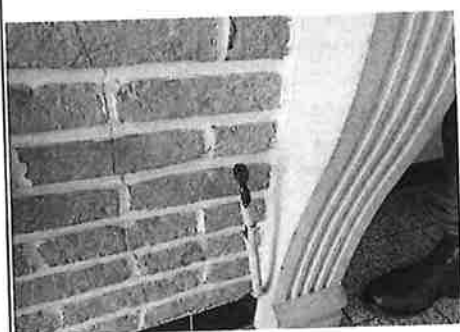
Foto 12: 61: indicatie van een risico op ontploffing/brand  
Woonkamer: open gasleiding zonder dop

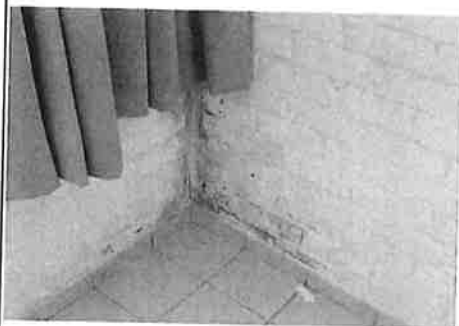
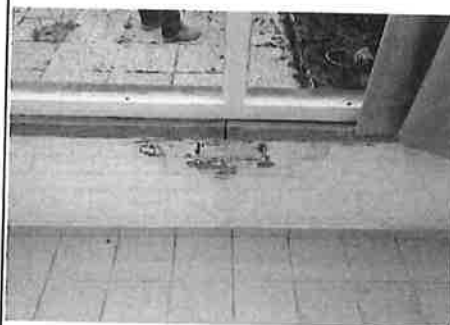
Foto 21: 111: opstijgend vocht / doorslaand vocht  
Veranda: vochtschade op achterste muur

Foto 22: 111: opstijgend vocht / doorslaand vocht  
Veranda: vochtschade op achterste muur

- Er is vochtschade zichtbaar aan de achterste muur van de veranda.

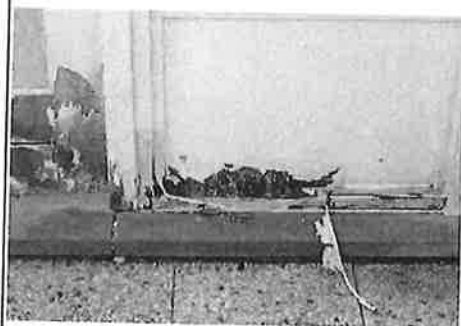
Foto 23: 121: ernstige tekortkomingen (houtrot/corrosie/disfunctie)  
Deur veranda: houtrot

- Er is houtrot zichtbaar aan de deur van de veranda.

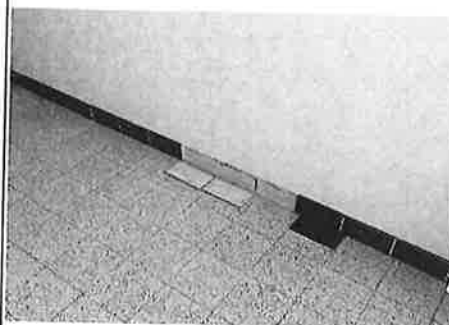
Foto 24: 132: beschadiging (excl. vochtschade) of verwerking / noodzakelijke afwerking ontbreekt  
Woonkamer: losse plinten aan rechtse muur

- Een aantal plinten aan de rechtse muur in de woonkamer zijn los.

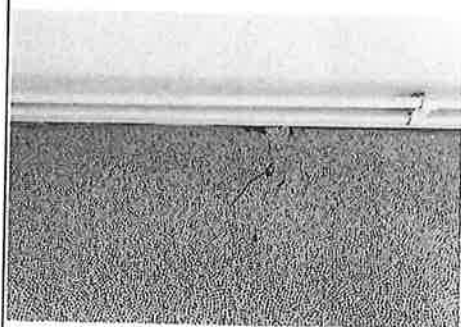
Foto 25: 162: beschadiging (excl. vochtschade) of verwerking / noodzakelijke afwerking ontbreekt  
Slaapkamer vooraan links: loskomende vloerbekleding

- Er ontbreken plinten in de slaapkamer achteraan.
- De vloerbekleding in de slaapkamer vooraan links komt los.

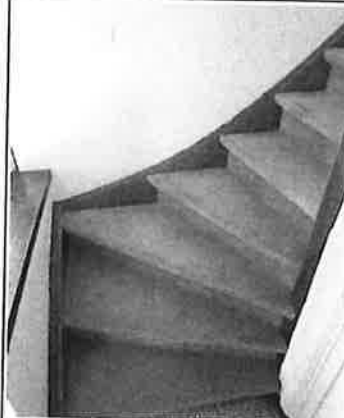
Foto 26: 171: trappen, overlopen, borstweringen met gebruiksonveilige elementen (te steil / gebreken ...) / trap naar een woonfunctie ontbreekt  
Trap 0-1: ontbrekende leuning onderaan de trap

- De leuning van de trap van het gelijkvloers naar de eerste verdieping loopt niet over de volledig lengte van de trap. Er ontbreekt leuning aan het onderste deel van de trap.

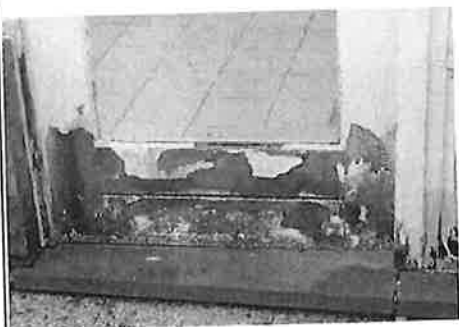
Foto 27: bijkomende opmerking  
Deur veranda: afbladderende afwerking

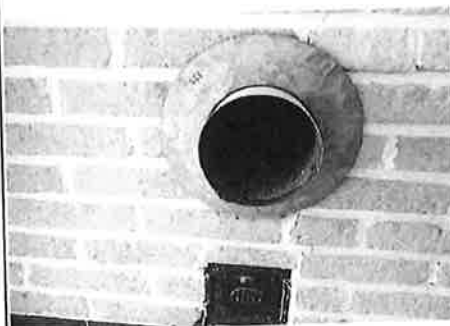
Foto 28: bijkomende opmerking  
Woonkamer: schouwopening
