# Asbestinventarisatetest

Wijtschatestraat 130, 8953 Heuvelland

Attestnummer : 20250422-000097.001

Uitgegeven op : 22.04.2025

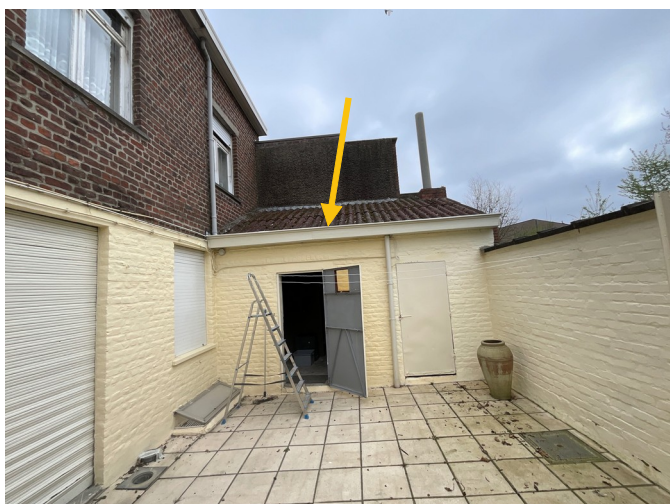
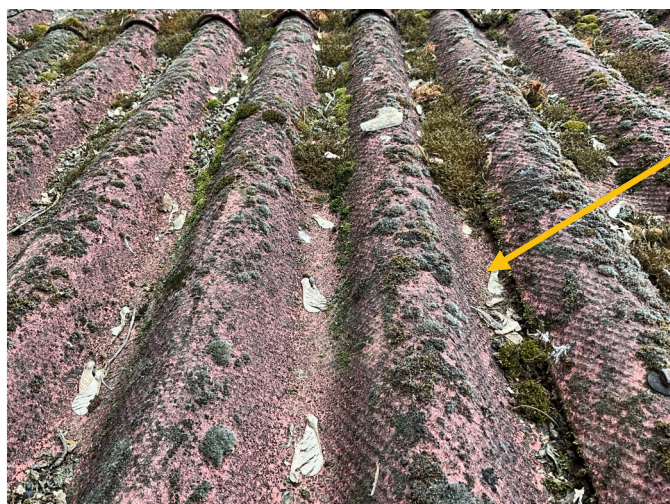
# Fiche 1: Golfplaten Cement (visueel vastgesteld) koterij

| Eindbeoordeling materiaalrisico | Hoog materiaalrisico en/of hoge kans op vezelvrijgave |
| Opmerking | mosgroei is matig beschadigd |

| Asbestsoort (vezeltype) | Crocidoliet aanwezig |
| Toestand van het materiaal | Matig beschadigd, matig verweerd |

- Verwijder dit asbestmateriaal zo snel mogelijk. Volg de toestand goed op.
- Hemelwater dat afspoelt van asbestcement daken of gevels kan asbestdeeltjes bevatten. Gebruik het enkel voor gesloten circuits (bv. spoelen toiletten). Reinig na het vervangen van het dak of de gevel de dakgoten en regenwaterput of -ton om asbesthoudend sediment of slib te verwijderen
- Voer bijkomende staalname(s) uit.

Indien mogelijk de ondervloer afdekken , golfplaten voorzichtig verwijderen, extra fixeren, niet breken , niet

gooien, onmiddellijk verpakken of voorzichtig in container met asbest bag plaatsen. Voldoende benevelen/bevochtigen tijdens de duur van de werken. Indien golfplaten in slechte staat zijn en kans bestaat op breken : Eenvoudige handeling opgeleid personeel , alle werknemer(s) moeten wel beschikken over een opleidingsattest eenvoudige handelingen 8u

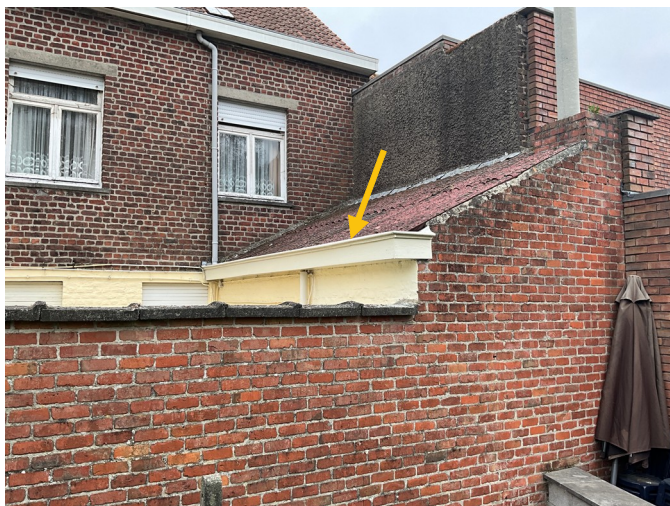
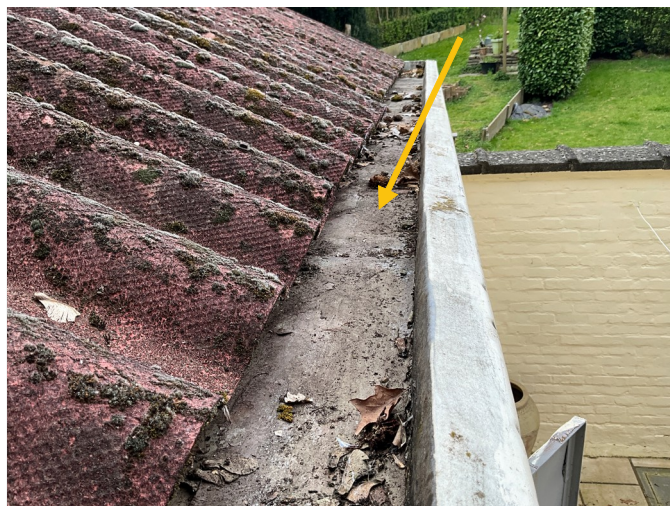
| Bron van de resten | golfplaten |
| Gebondenheid resten | Niet hecht |

- Verwijder het asbestafval.

- Eenvoudige handelingen: mag via doe-het-zelf of door werknemer(s) met opleidingsattest eenvoudige handelingen  
Het slib kan voorzichtig uitgeschept worden worden, extra te bevochtigen om stof te voorkomen + dragen van de nodige beschermingsmiddelen (mondmasker ffp3, handschoenen, tyvec cat III type 5-6 ). Verpakken in plastic folie , luchtdicht afsluiten en afvoeren naar het containerpark. De dakgoot grondig reinigen met water of indien beschadigd ook verwijderen.

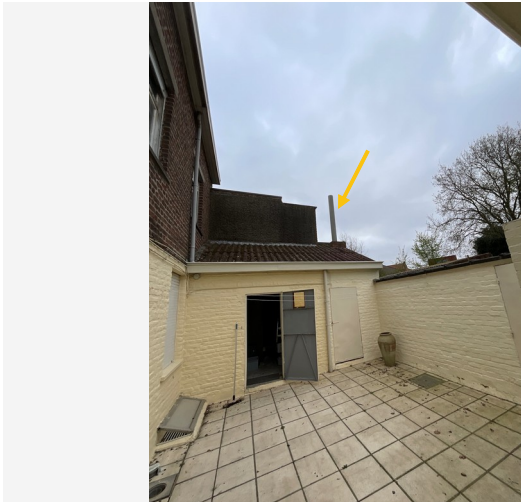
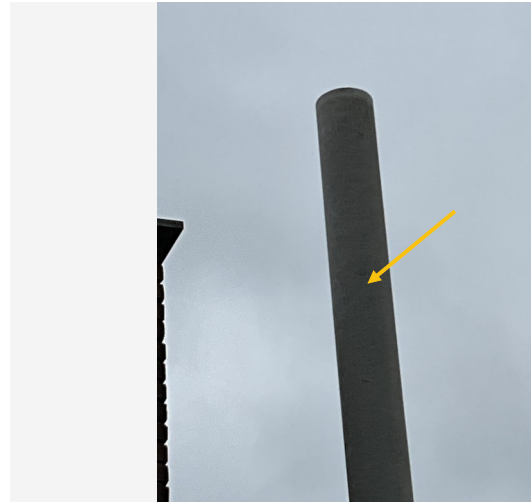
## Fiche 3: Schouwbuis (visueel vastgesteld) boven cv kot.

| Opmerking | <p>Op het dak is een schouwbus aanwezig.</p> <p>De vermelde oppervlaktes, diktes en volumes betreffen een beredeneerde schatting. Er worden geen rechten verleend aan deze oppervlaktes/diktes/volumes.</p> |

- Verwijder dit asbestmateriaal zo snel mogelijk. Volg de toestand goed op.
- Voer bijkomende staalname(s) uit.

De buis kan voorzichtig losgebeiteld worden , extra bevochtigen om stof te voorkomen

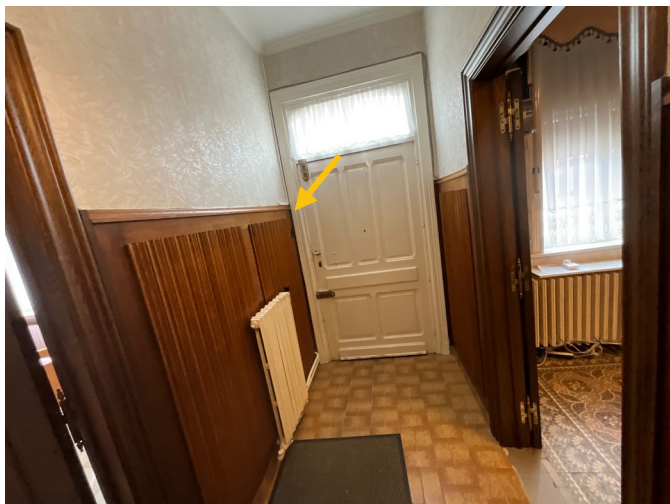
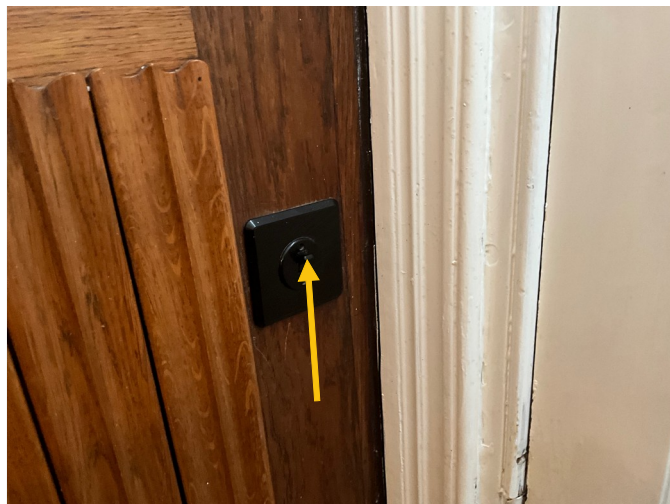
| Opmerking | <p>aantal stuks 6 , de toepassingen zijn aanwezig op verschillende plaatsen in de woning</p> <p>Het is moeilijk te bepalen of de bakeliettoepassingen in de woning ook effectief asbesthoudend zijn (het kan ook gaan om de asbestvrije variant).</p> <p>Er werd geen monster genomen o.w.v. beschadiging aan een elektrisch gerelateerde toepassing, extra controle bij verwijdering van het verdacht materiaal.</p> |

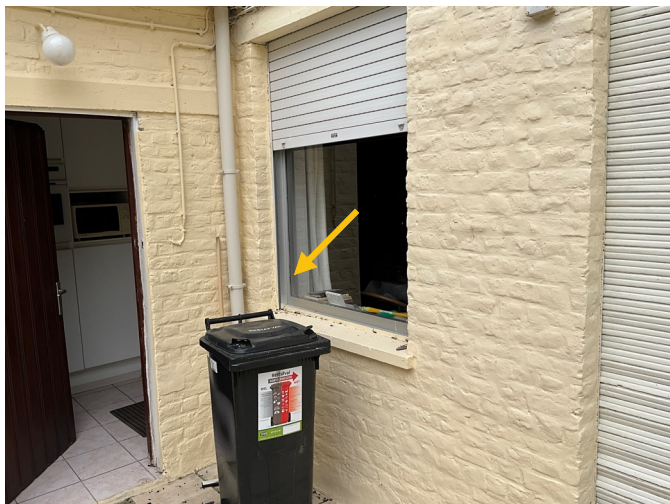
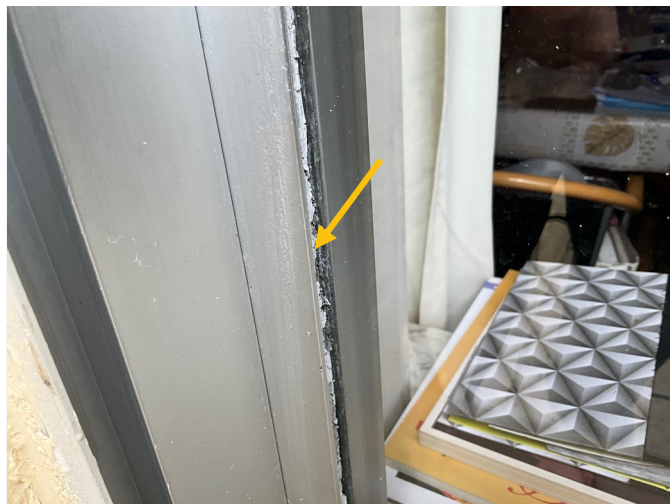
| Opmerking | <p>In het inspectieprotocol is een monstername van kit verplicht om dit te identificeren als niet-asbesthoudend.</p> <p>Het gewicht en lm is een beredeneerde schatting. Er worden geen rechten verleend aan deze oppervlaktes. De dikte is een schatting die voorkomt uit de monsterplaatsen en is daarom niet altijd representatief.</p> |
