# Asbestinventarisatattest

Duinenlaan 3, 8434 Middelkerke

Attestnummer : 20250405-000036.000

Uitgegeven op : 05.04.2025

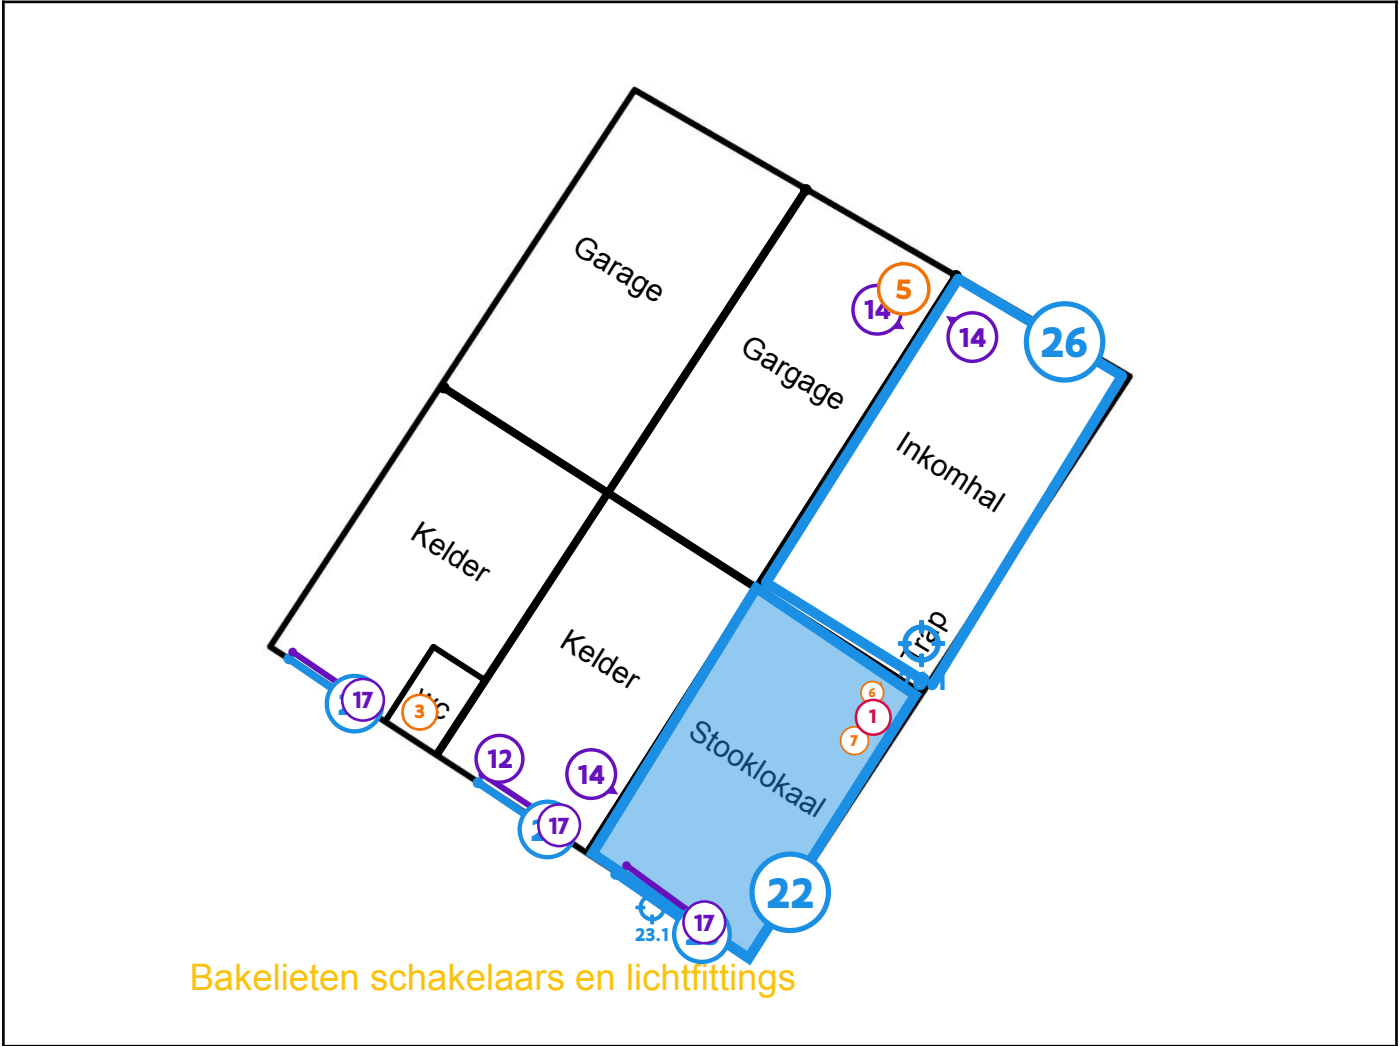
# Plan 1.1: Plan gelijkvloers

| Beschrijving | Type | Actie |
|---|---|---|
| 1. Pakking brander | Asbestmateriaal | Dringend verwijderen |
| 3. Bakeliet wc | Asbestmateriaal | Verwijderen |
| 5. Bakeliet tellerkast | Asbestmateriaal | Verwijderen |
| 6. Roetluik uit asbestcement | Asbestmateriaal | Verwijderen |
| 7. Bakeliet kelderberging | Asbestmateriaal | Verwijderen |
| 8. Bakelieten schakelaars en lichtfittings | Asbestmateriaal | Zorgvuldig beheren |

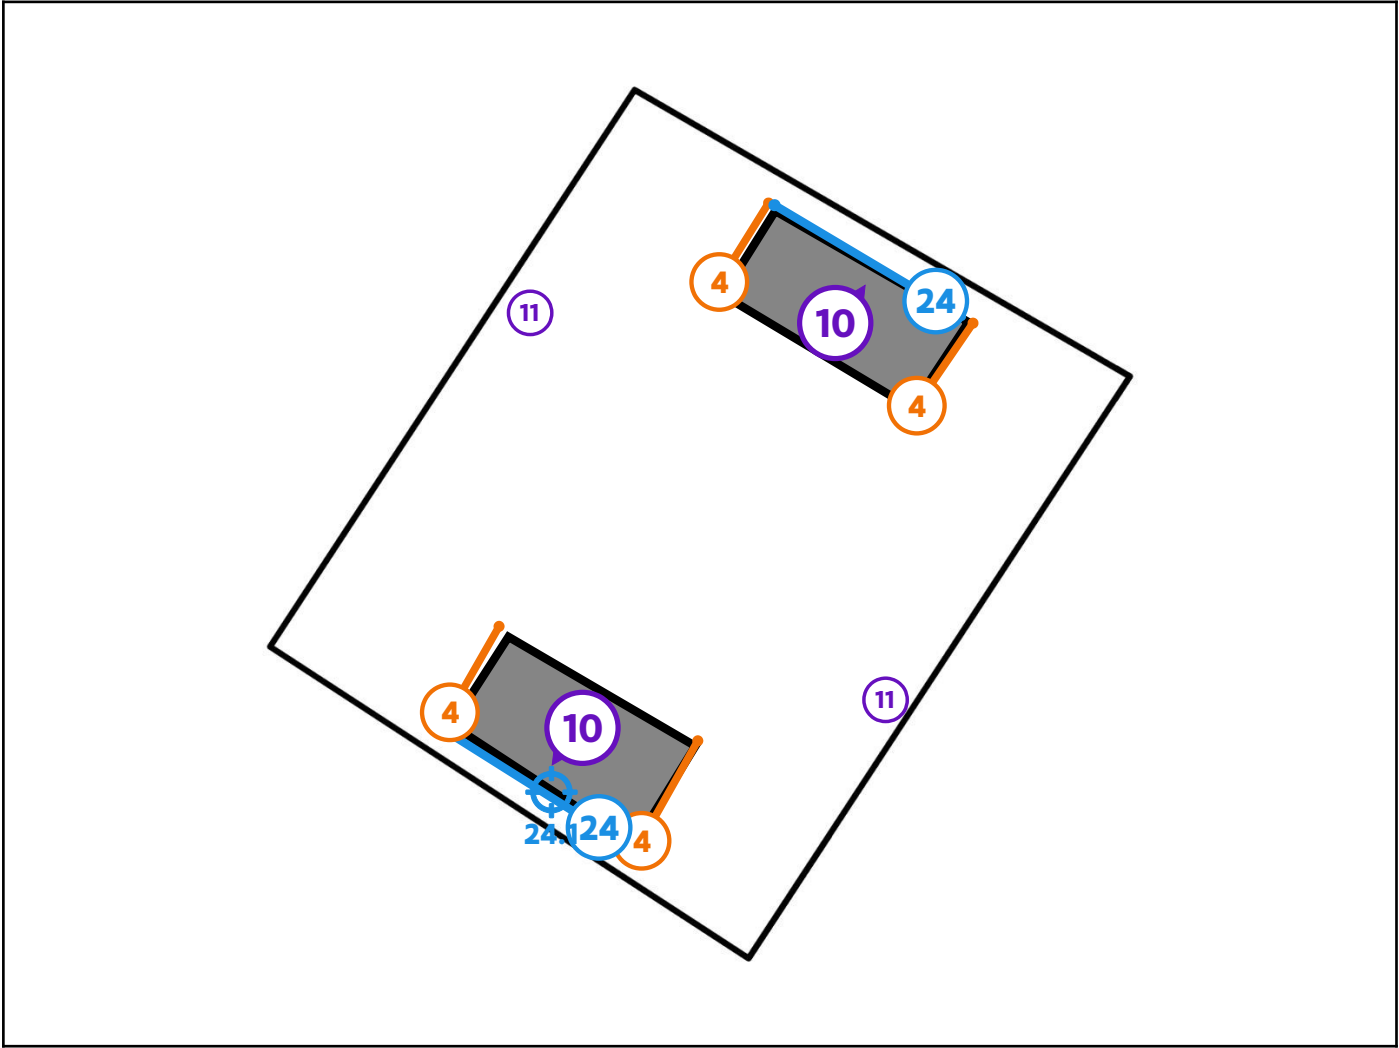
# Plan 1.6: Dak woning

| Beschrijving | Type | Actie |
|---|---|---|
| 4. Leien zijgevel uitbouw | Asbestmateriaal | Verwijderen |
| 10. Plat dak uitbouw | Beperking | - |
| 11. Schouwen woning | Beperking | - |

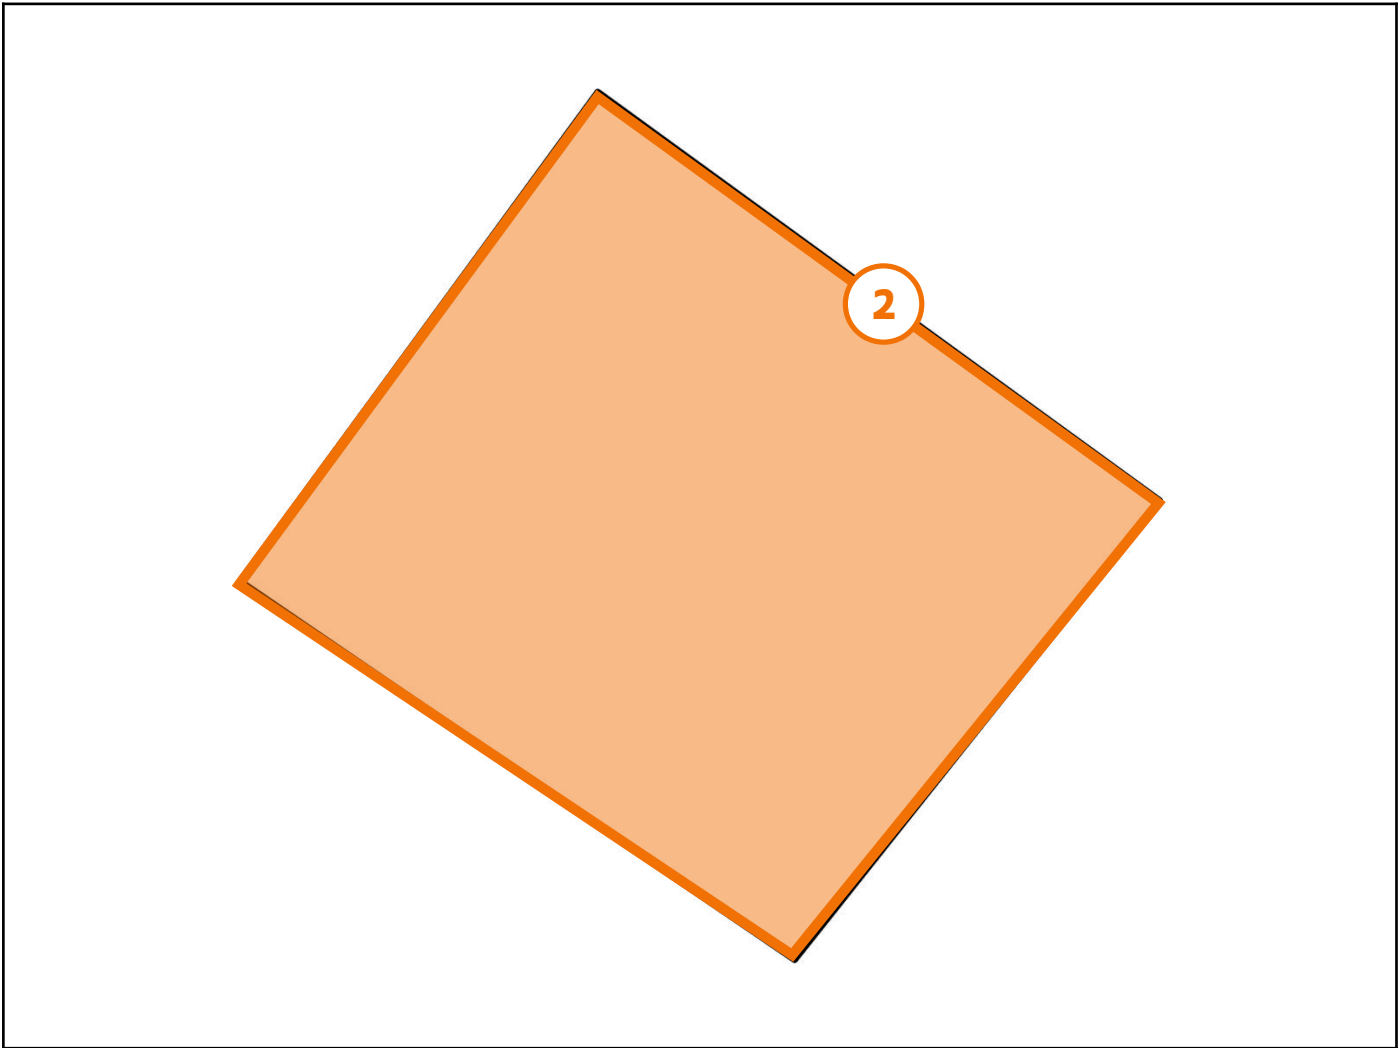
## Plan 2.1: Tuinhuis plan

| Beschrijving | Type | Actie |
|---|---|---|
| 2. Golfplaten tuinhuis | Asbestmateriaal | <a href="#">Verwijderen</a> |

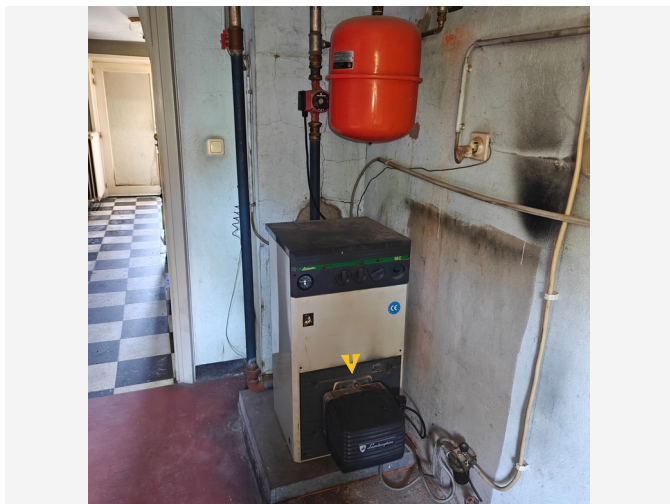
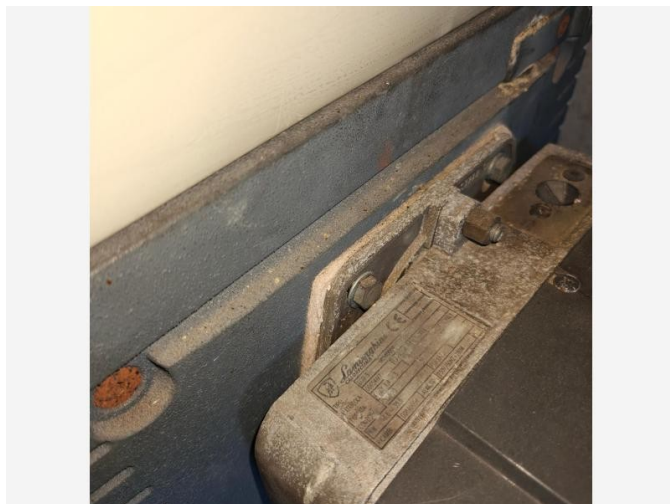
| Eindbeoordeling materiaalarisico | Hoog materiaalarisico en/of hoge kans op vezelvrijgave |

| Gebondenheid | Categorie 2: niet-hechtgebonden met matrix |
| Asbestsoort (vezeltype) | Crocidoliet aanwezig |
| Asbestconcentratie | Hoog ( $\geq 50\%$ ) |
| Afschermingsgraad van het gehele materiaal | Geheel of deels (ook) vrij aan binnenluchtstromen |
| Toestand van het materiaal | Licht beschadigd, licht verweerd. Intact calciumsilicaatmateriaal of categorie III 'gebondenheid' |

| Beschrijving | Pakking brander |

**Dringend verwijderen**

- Verwijder dit asbestmateriaal zo snel mogelijk. Volg de toestand goed op.
- Voer bijkomende staalname(s) uit.

- Eenvoudige handelingen: mag via doe-het-zelf of door werknemer(s) met opleidingsattest eenvoudige handelingen  
De eigenaar kan de brander in zijn geheel verwijderen. De asbesthoudende pakking zelf mag volgens de wetgever\* ook verwijderd worden met eenvoudige handelingen door doe-het-zelf of door werknemers met een attest eenvoudige handelingen. Gezien het specifieke karakter van deze handeling is de verwijdering door een specialist echter aangeraden. De eigenaar kan de pakkingen vervangen door een asbestvrije variant.

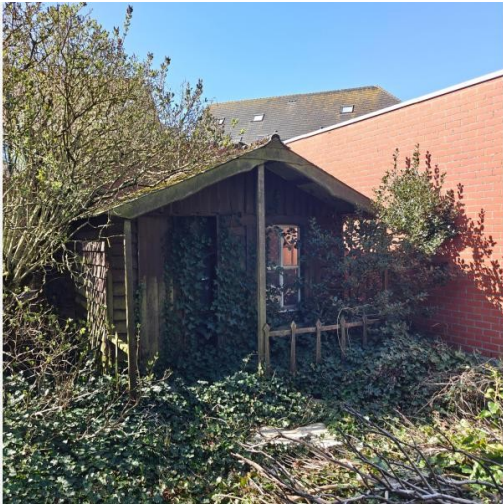
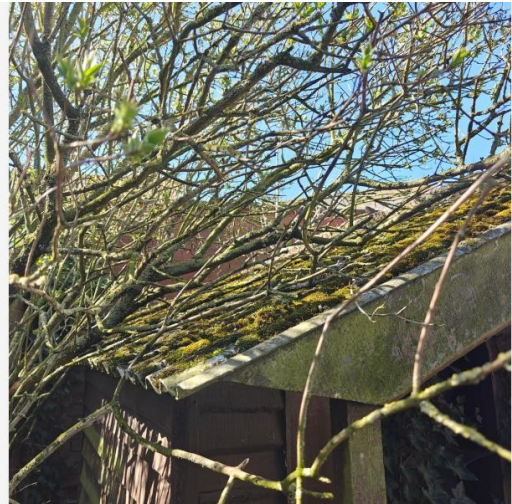
| Eindbeoordeling materiaalrisico | Verhoogd materiaalrisico en/of verhoogde kans op vezelvrijgave |

| Gebondenheid | Categorie 1: hechtgebonden in oorsprong |
| Asbestsoort (vezeltype) | Crocidoliet aanwezig |
| Asbestconcentratie | Laag (< 50%) |
| Afschermingsgraad van het gehele materiaal | Geheel of deels vrij aan de buitenlucht |
| Toestand van het materiaal | Matig beschadigd, matig verweerd |

| Beschrijving | Golfplaten tuinhuis |

Verwijderen

- Verwijder dit asbestmateriaal zo snel mogelijk. Volg de toestand goed op.

- Eenvoudige handelingen: mag via doe-het-zelf of door werknemer(s) met opleidingsattest eenvoudige handelingen  
Hechtgebonden buitentoepassing.

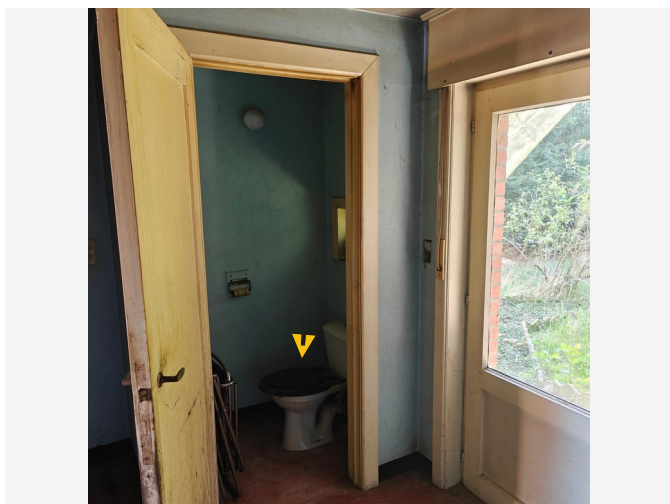
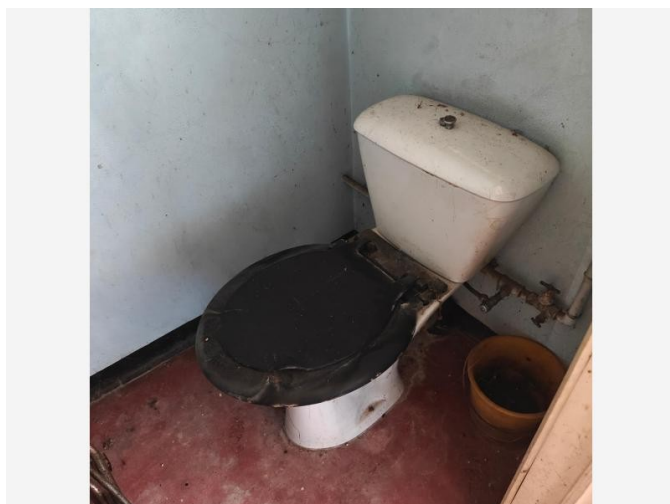
| Eindbeoordeling materiaalrisico | Verhoogd materiaalrisico en/of verhoogde kans op vezelvrijgave |

| Gebondenheid | Categorie 1: hechtgebonden in oorsprong |
| Asbestsoort (vezeltype) | Crocidoliet aanwezig |
| Asbestconcentratie | Laag (< 50%) |
| Afschermingsgraad van het gehele materiaal | Geheel of deels (ook) vrij aan de binnenlucht |
| Toestand van het materiaal | Licht beschadigd, licht verweerd. Intact calciumsilicaatmateriaal of categorie III 'gebondenheid' |

| Beschrijving | Bakeliet wc |

Verwijderen

- Verwijder dit asbestmateriaal zo snel mogelijk. Volg de toestand goed op.
- Voer bijkomende staalname(s) uit.

- Eenvoudige handelingen: mag via doe-het-zelf of door werknemer(s) met opleidingsattest eenvoudige handelingen  
Hechtgebonden binnentoepassing.

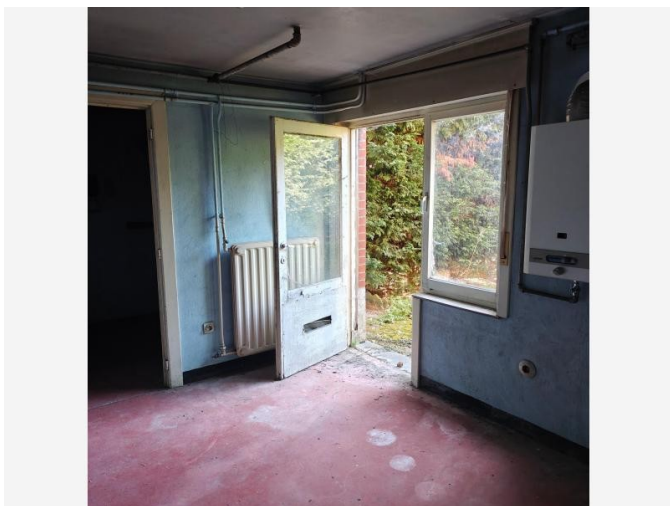
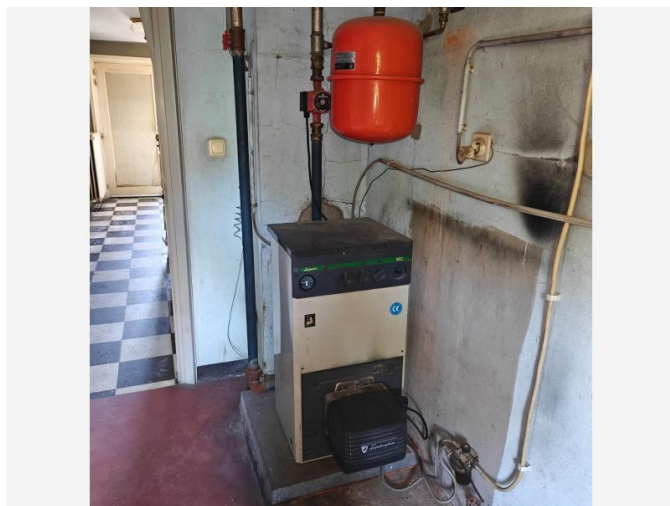
## Fiche 22: Pleisterwerk stooklokaal

Geen asbest

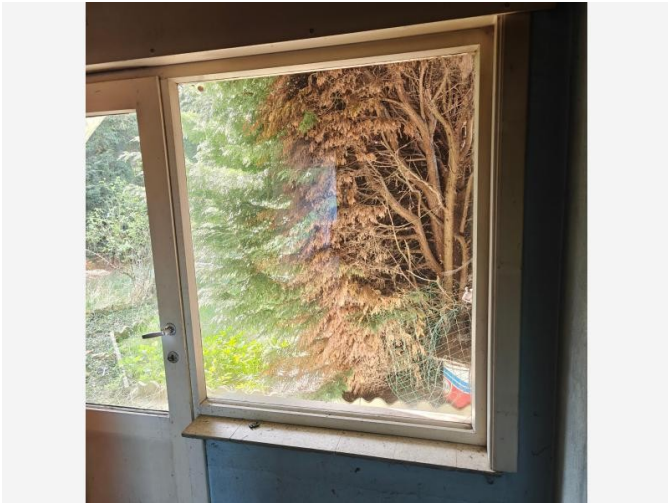
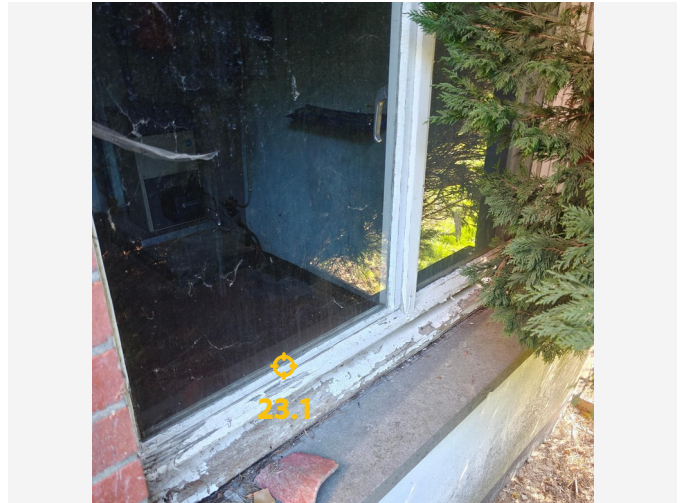
## Fiche 23: Mastiek kelderraam

Geen asbest

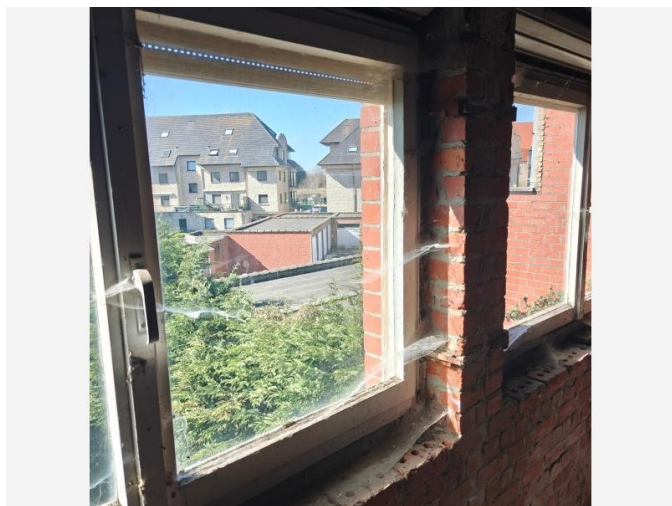
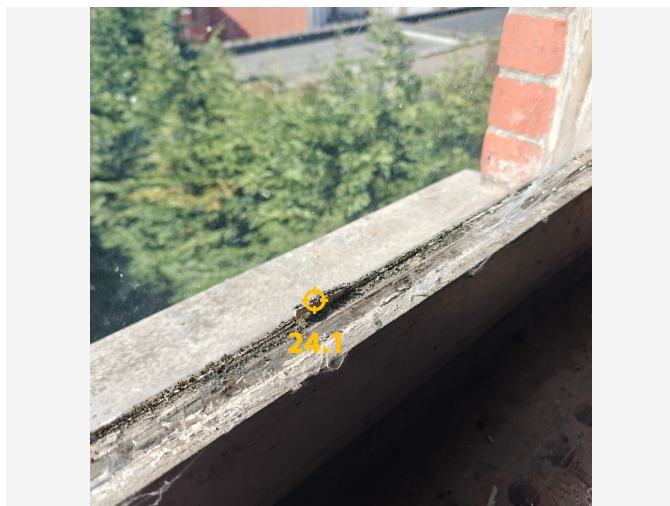
## Fiche 24: Mastiek zolderraam

Geen asbest

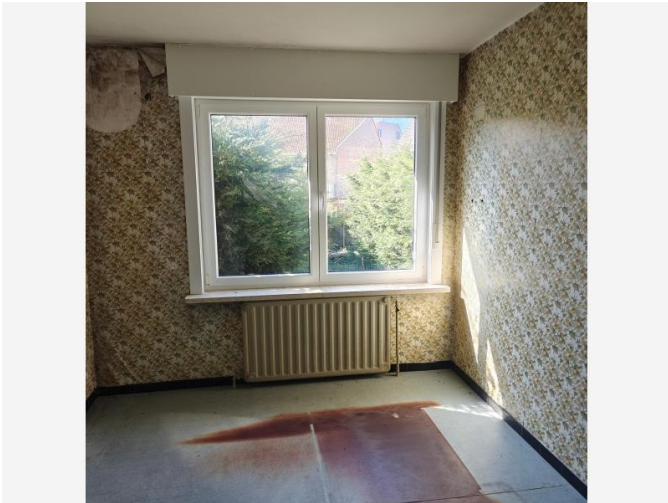
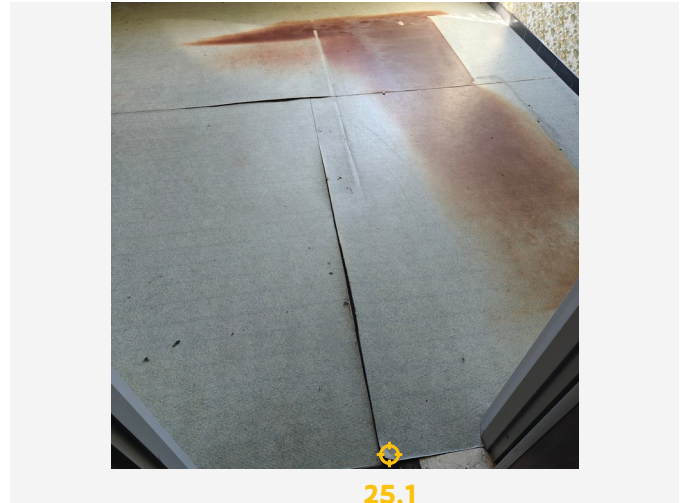
## Fiche 25: Vinylvloer kamers

Geen asbest

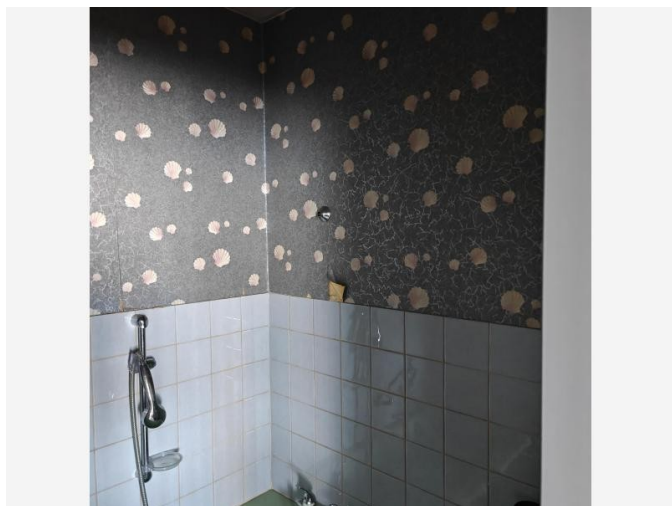
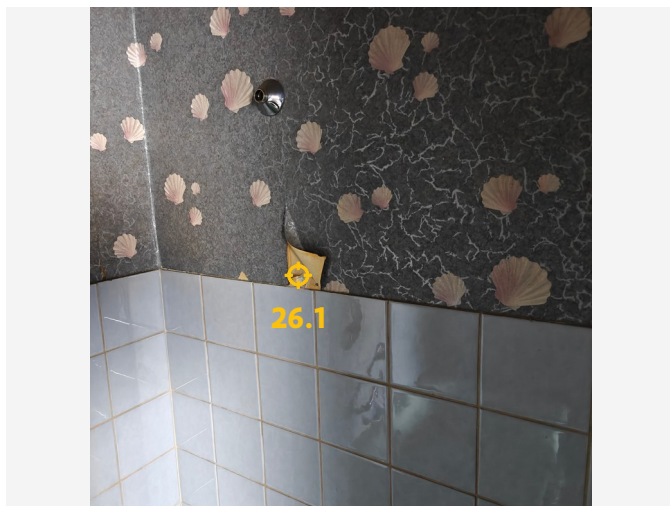
## Fiche 26: Pleister wand

Geen asbest

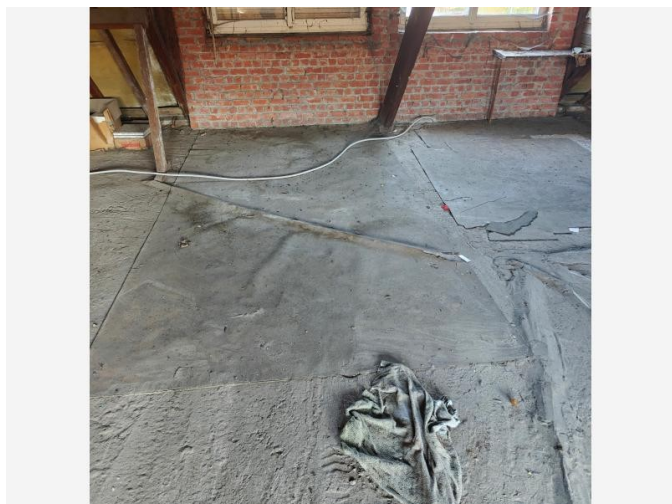
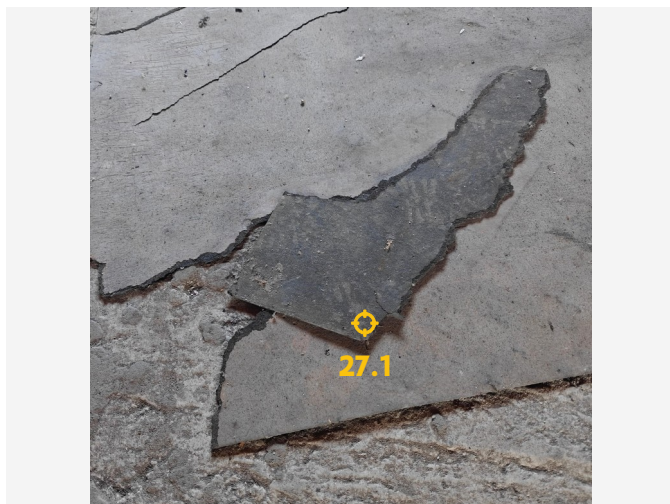
## Fiche 27: Vloerzeil zolder

Geen asbest

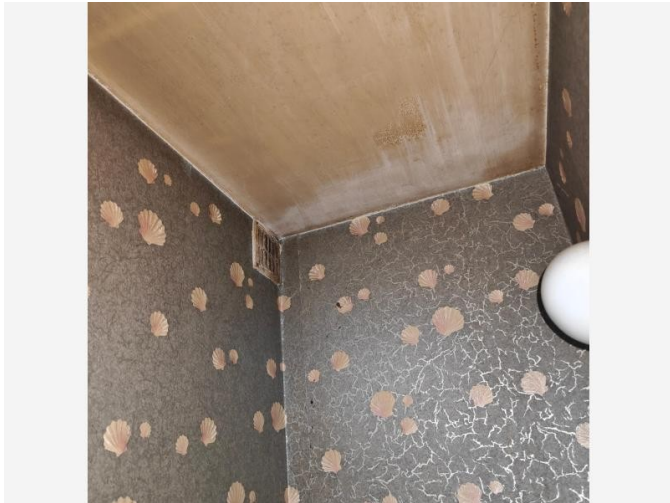
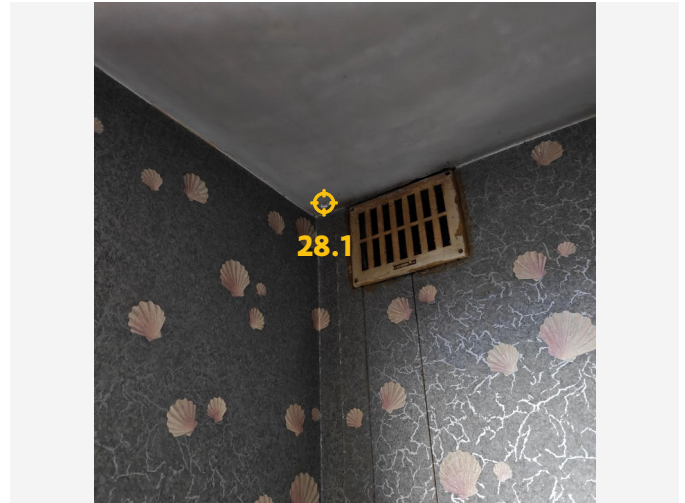
## Fiche 28: Pleister plafond

Geen asbest
