# Asbestinventarisatetest

Broekstraat 123/2, 9700 Oudenaarde

Attestnummer : 20240812-000240.000

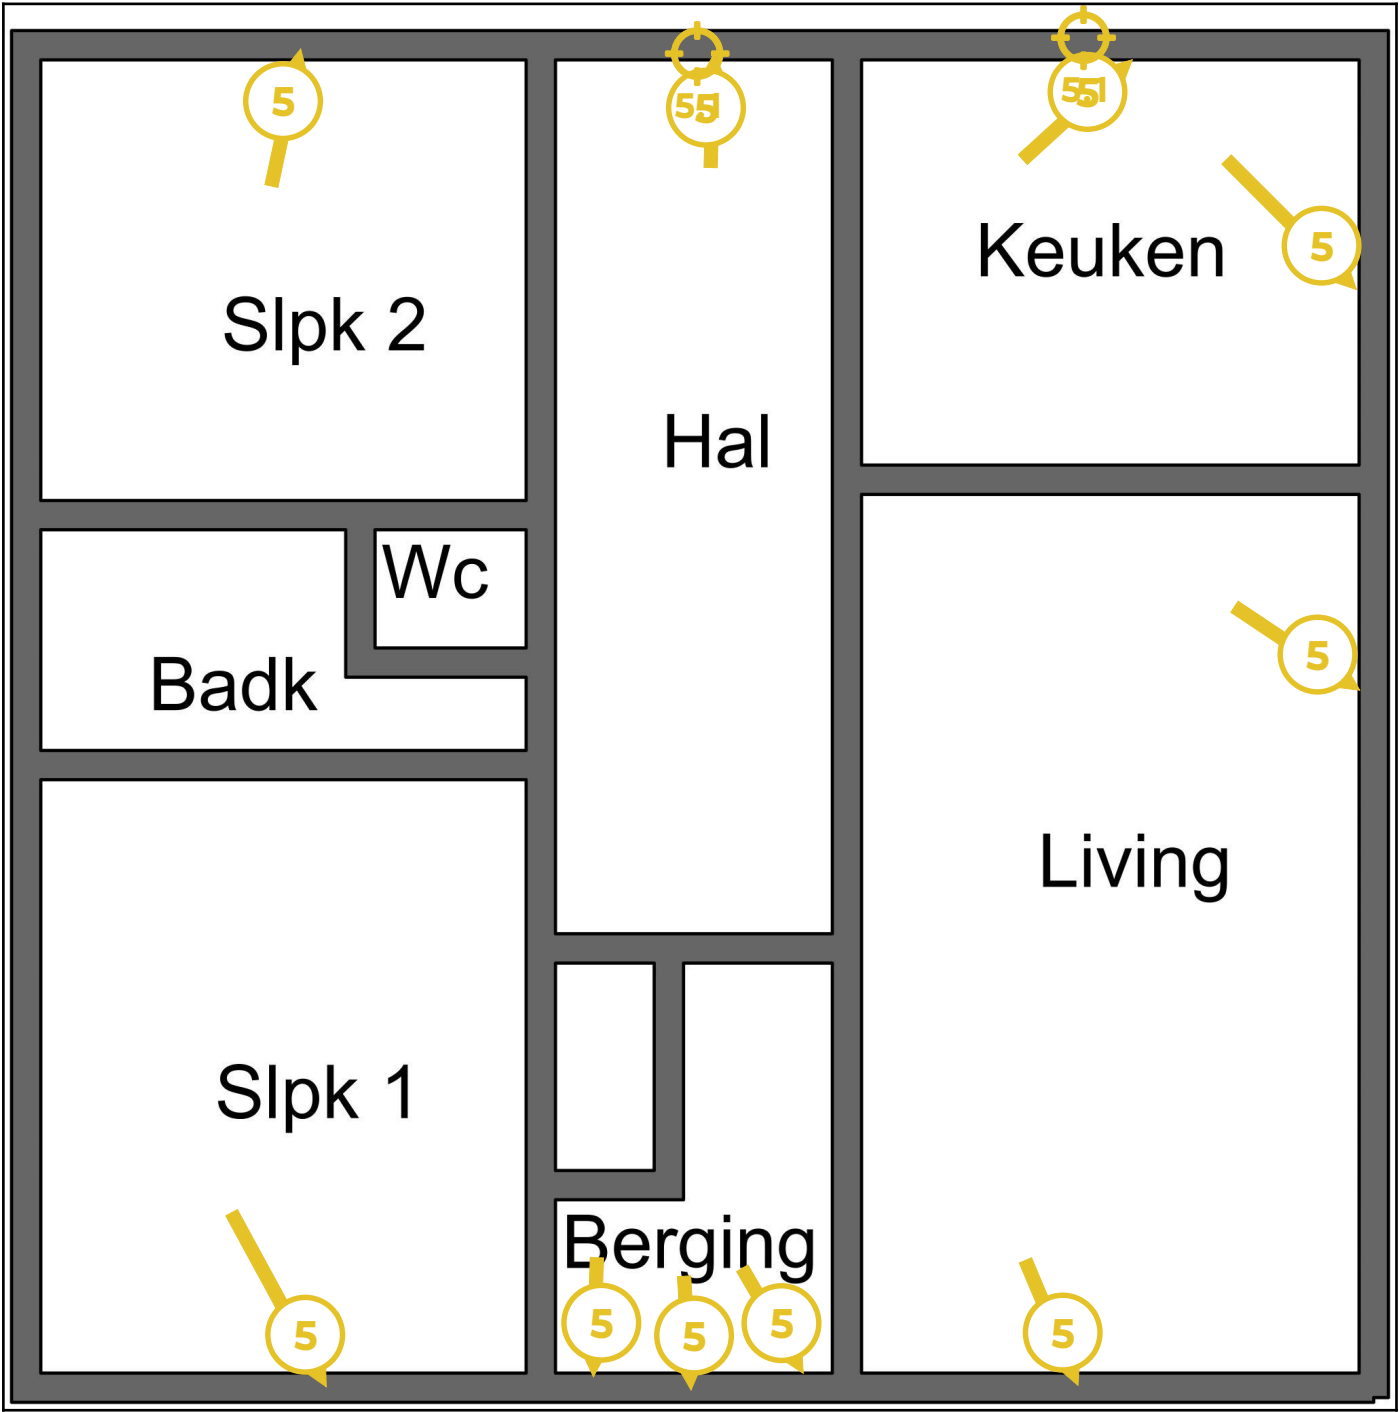
Plan 1.3: Appartement verdieping 1

| Beschrijving | Type | Actie |
|---|---|---|
| 5. Mastiek schrijnwerk | Asbestmateriaal | Zorgvuldig beheren |

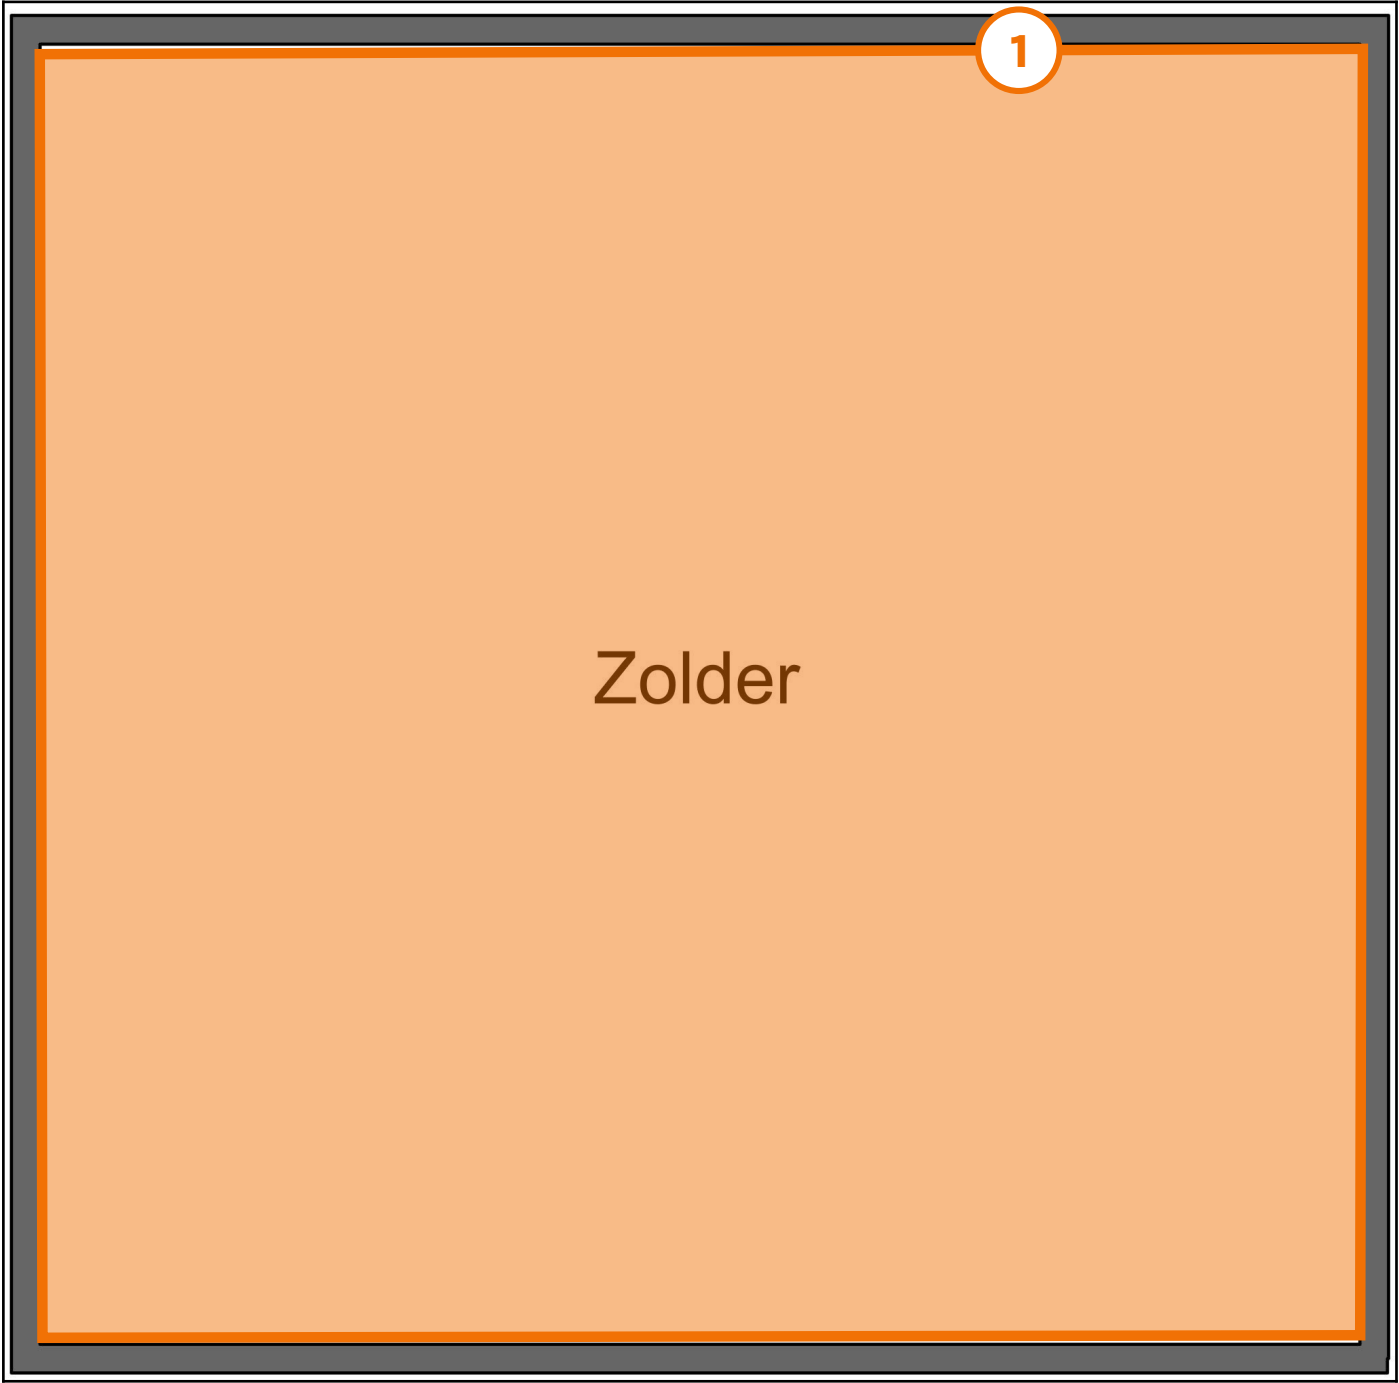
Plan 1.4: Zolder

| Beschrijving | Type | Actie |
|---|---|---|
| 1. Dakleien | Asbestmateriaal | Verwijderen |

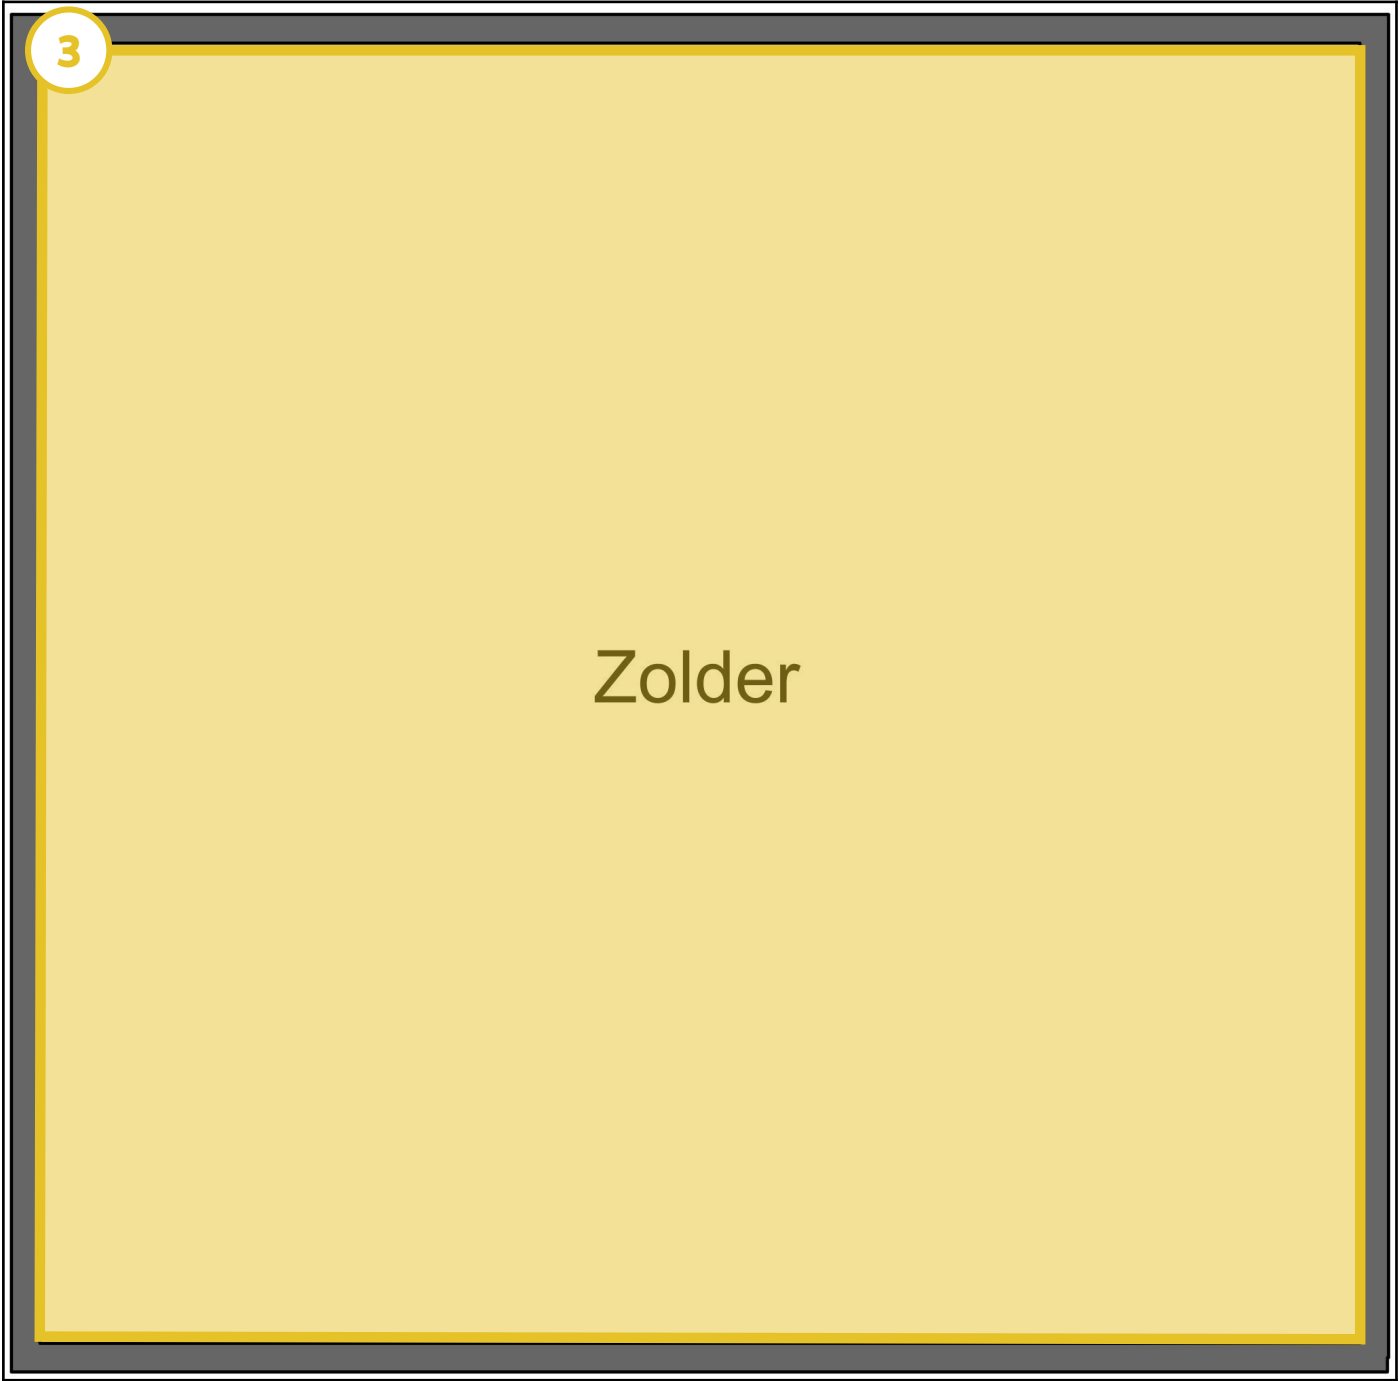
Plan 1.5: Zolder

| Beschrijving | Type | Actie |
|---|---|---|
| 3. Onderdakplaten dak | Asbestmateriaal | Zorgvuldig beheren |

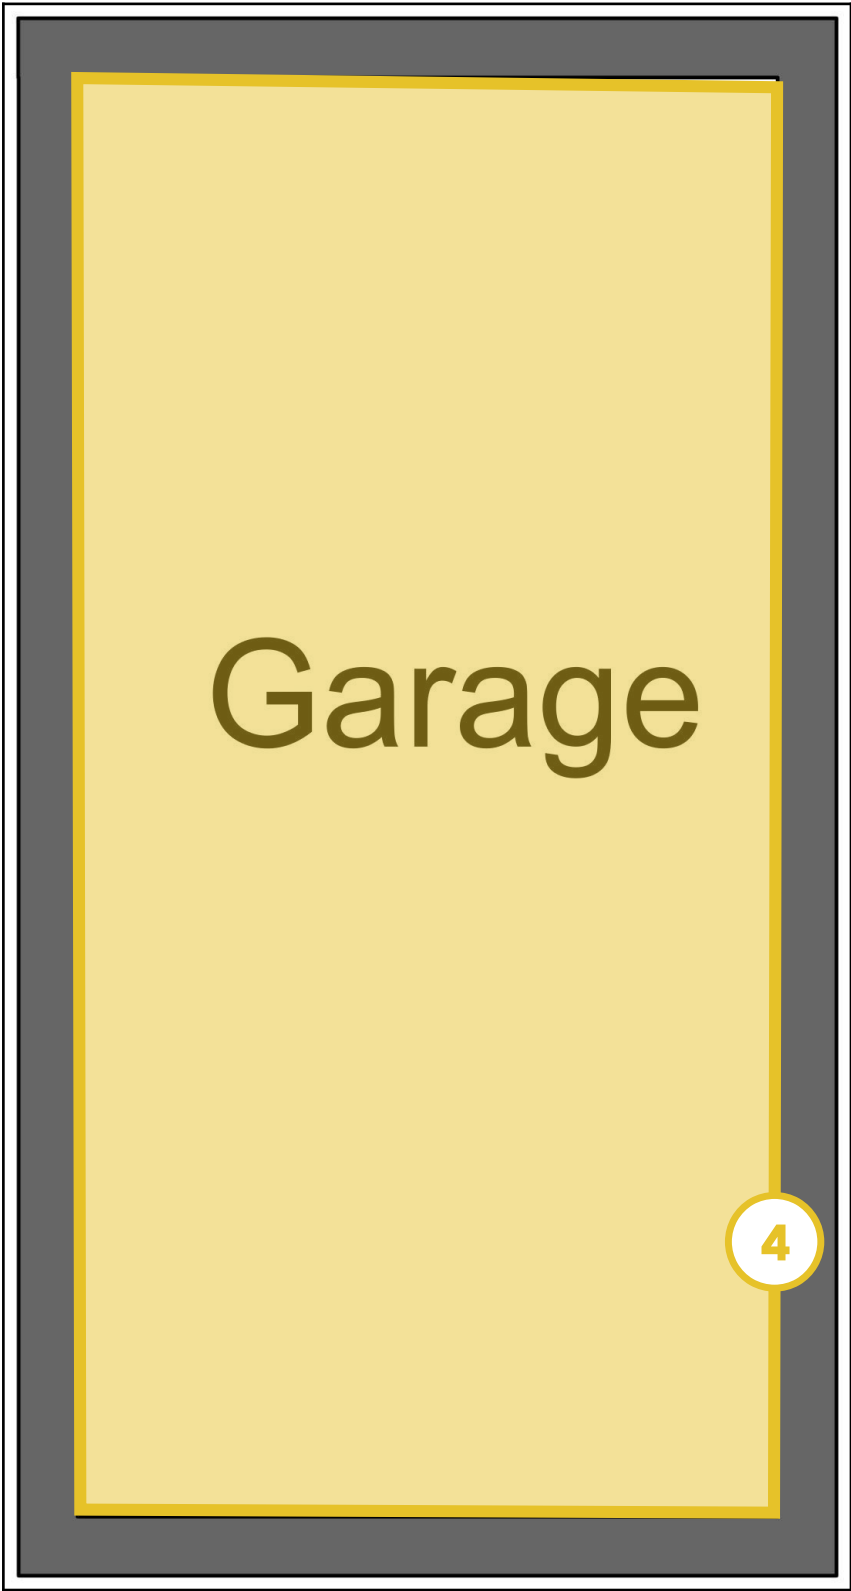
Plan 2.1: Garage

| 4. Onderdak garage | Asbestmateriaal | Zorgvuldig beheren |

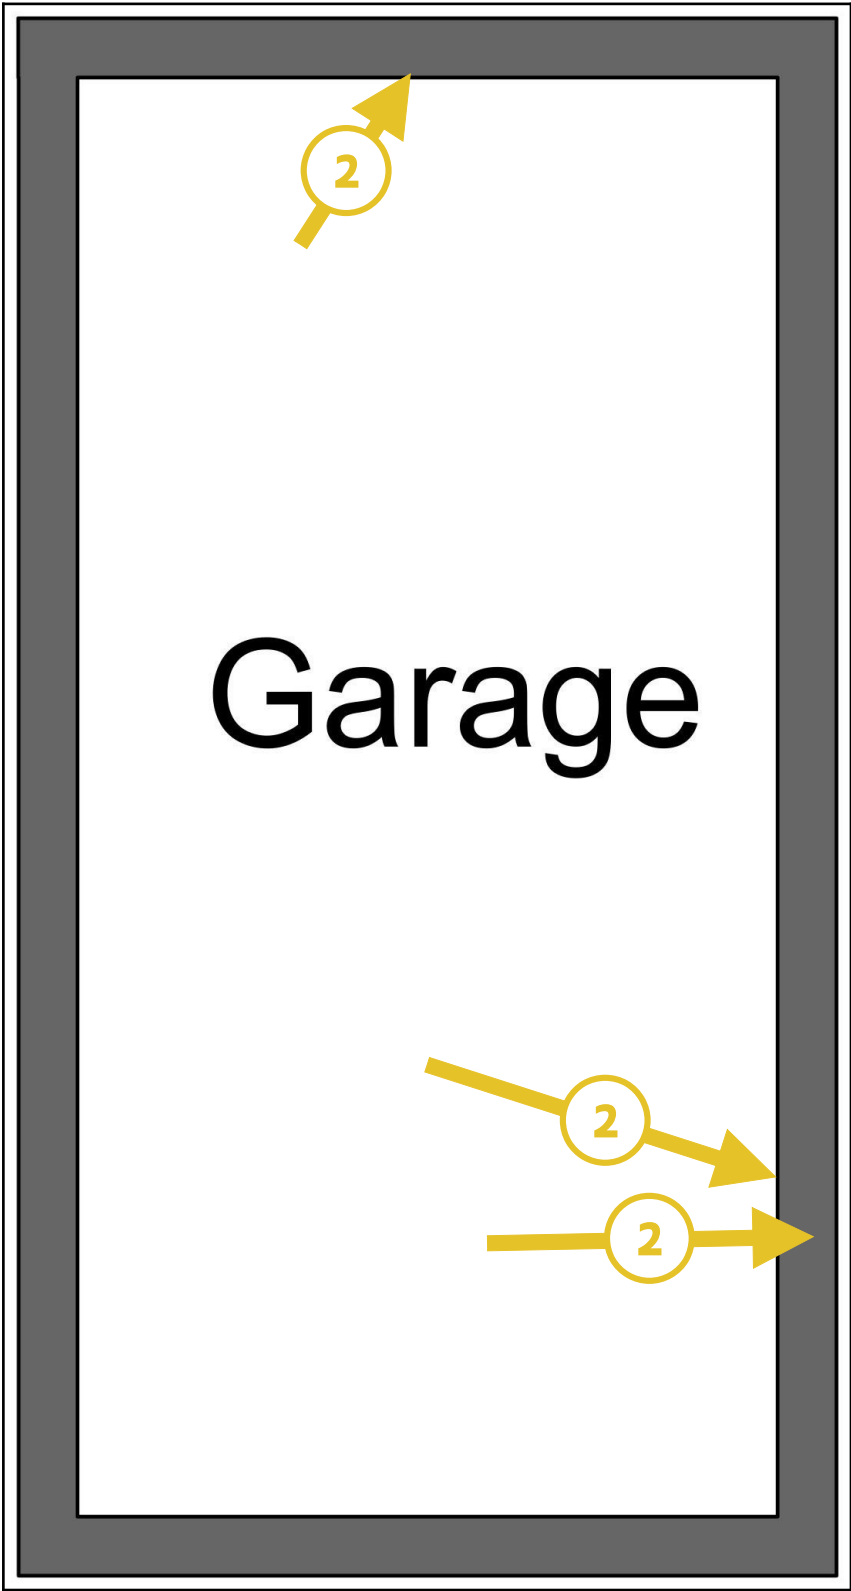
Plan 2.2: Garage

| 2. Bakeliet | Asbestmateriaal | Zorgvuldig beheren |

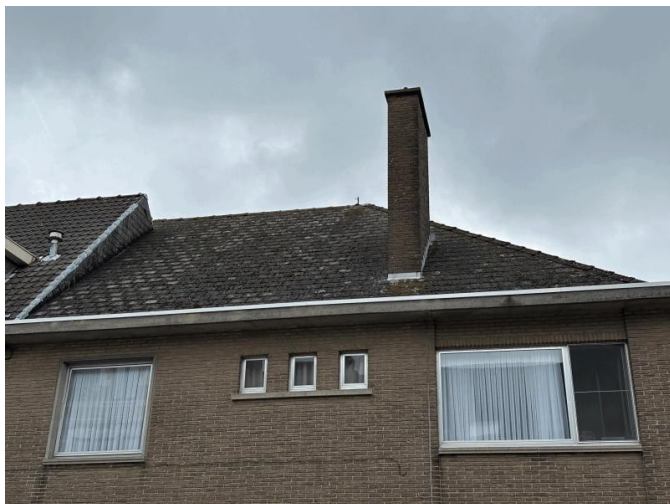
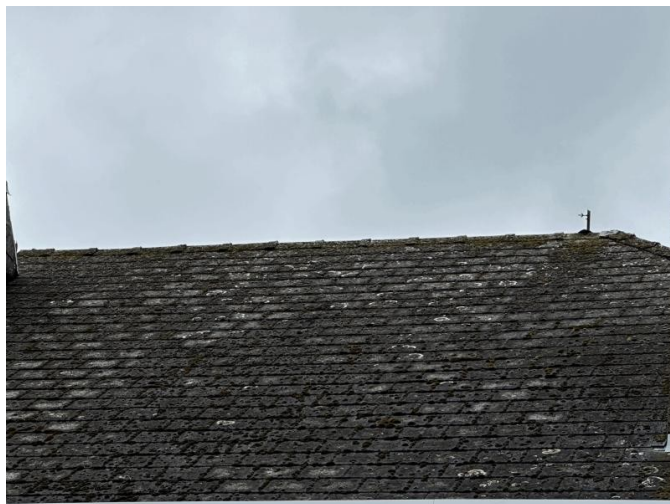
Het asbestmateriaal valt onder de mijlpaal van 2034.

Verwijderen

| Eindbeoordeling materiaalrisico | Verhoogd materiaalrisico en/of verhoogde kans op vezelvrijgave |

| Toestand van het materiaal | Matig beschadigd, matig verweerd |

| Beschrijving | Dakleien |

- Zorg voor een veilig beheer en verwijder dit asbestmateriaal wanneer het bij werken eenvoudig bereikbaar wordt. Controleer de toestand jaarlijks op wijzigingen.
- Hemelwater dat afspoelt van asbestcement daken of gevels kan asbestdeeltjes bevatten. Gebruik het enkel voor gesloten circuits (bv. spoelen toiletten). Reinig na het vervangen van het dak of de gevel de dakgoten en regenwaterput of -ton om asbesthoudend sediment of slib te verwijderen

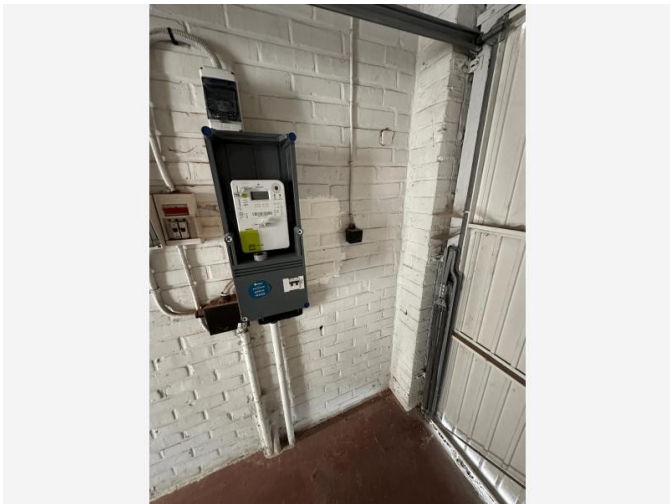
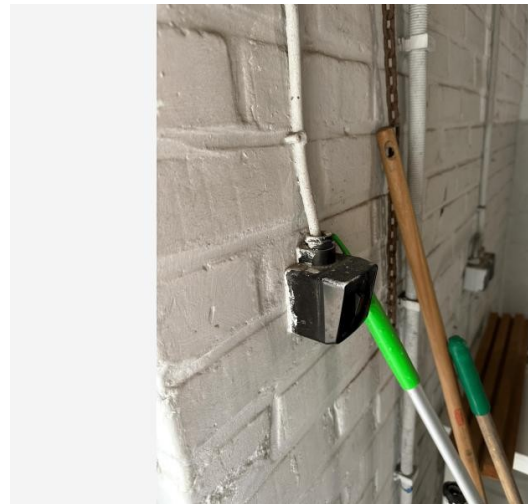
Het asbestmateriaal valt onder de mijlpaal van 2040.

Zorgvuldig beheren

| Eindbeoordeling materiaalisico | Laag materiaalisico en/of verlaagde kans op vezelvrijgave |

| Toestand van het materiaal | Onbeschadigd, niet verweerd |

| Beschrijving | Bakeliet |

- Zorg voor een veilig beheer. Vermijd het beschadigen van het asbestmateriaal. Controleer de toestand jaarlijks op wijzigingen.
- Zorg voor een veilig beheer en verwijder dit asbestmateriaal wanneer het bij werken eenvoudig bereikbaar wordt. Controleer de toestand jaarlijks op wijzigingen.

De bakeliet schakelaars/ stopcontacten kunnen eenvoudig zelf worden verwijderd zonder deze te beschadigen. Uiteraard dient wel nog steeds de nodige zorg te worden gerespecteerd bij het verwijderen.

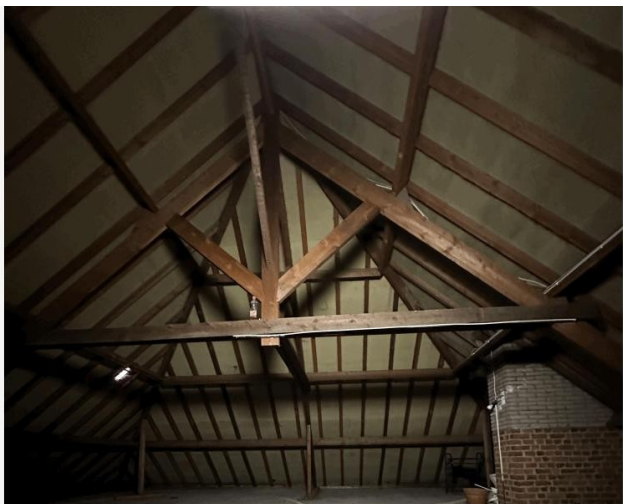
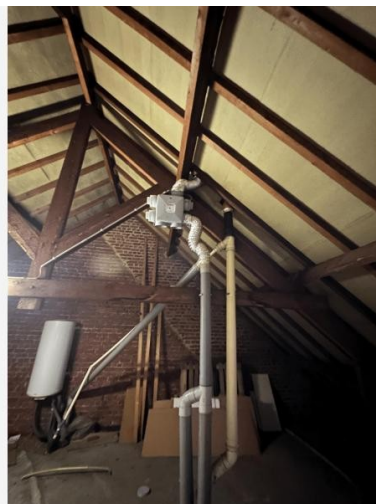
Het asbestmateriaal valt onder de mijlpaal van 2040.

Zorgvuldig beheren

| Eindbeoordeling materiaalrisico | Zeer laag materiaalrisico en/of zeer lage kans op vezelvrijgave |

| Toestand van het materiaal | Onbeschadigd, niet verweerd |

| Beschrijving | Onderdakplaten dak |

- Zorg voor een veilig beheer. Vermijd het beschadigen van het asbestmateriaal. Controleer de toestand jaarlijks op wijzigingen.
- Zorg voor een veilig beheer en verwijder dit asbestmateriaal wanneer het bij werken eenvoudig bereikbaar wordt. Controleer de toestand jaarlijks op wijzigingen.

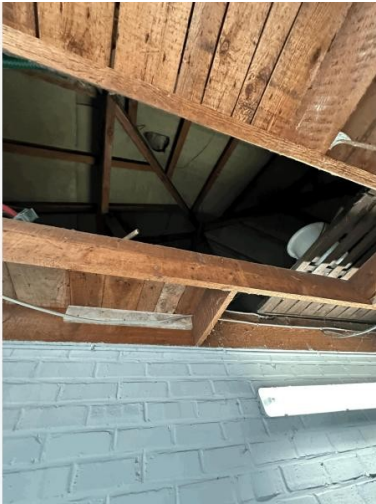
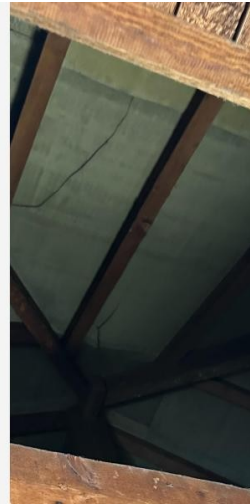
Het asbestmateriaal valt onder de mijlpaal van 2040.

Zorgvuldig beheren

| Eindbeoordeling materiaalrisico | Zeer laag materiaalrisico en/of zeer lage kans op vezelvrijgave |

| Toestand van het materiaal | Onbeschadigd, niet verweerd |

| Beschrijving | Onderdak garage |

- Zorg voor een veilig beheer. Vermijd het beschadigen van het asbestmateriaal. Controleer de toestand jaarlijks op wijzigingen.
- Zorg voor een veilig beheer en verwijder dit asbestmateriaal wanneer het bij werken eenvoudig bereikbaar wordt. Controleer de toestand jaarlijks op wijzigingen.

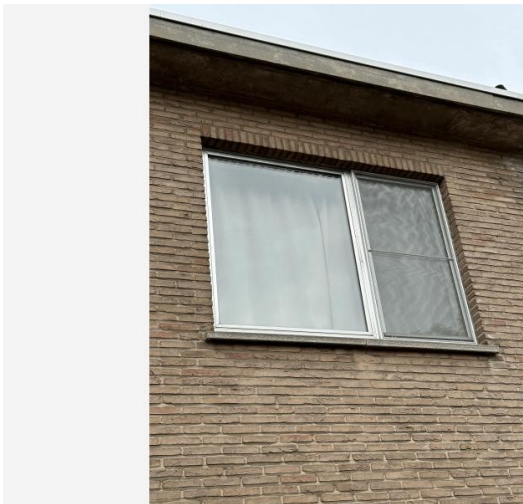
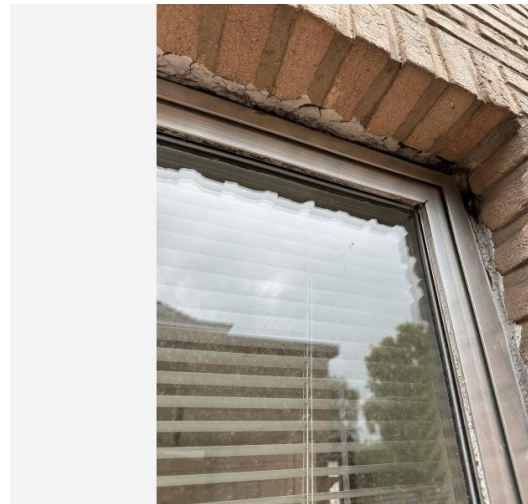
Het asbestmateriaal valt onder de mijlpaal van 2040.

Zorgvuldig beheren

| Eindbeoordeling materiaalarisico | Laag materiaalarisico en/of verlaagde kans op vezelvrijgave |

| Toestand van het materiaal | Licht beschadigd, licht verweerd. Intact calciumsilicaatmateriaal of categorie III 'gebondenheid' |

| # | Type | Referentie | Resultaat |
|---|---|---|---|
| 5.1 | Mengmonster | Oudenaarde BUS 2 MM03 | Chrysotiel |

| Beschrijving | Mastiek schrijnwerk |

- Zorg voor een veilig beheer. Vermijd het beschadigen van het asbestmateriaal. Controleer de toestand jaarlijks op wijzigingen.
- Zorg voor een veilig beheer en verwijder dit asbestmateriaal wanneer het bij werken eenvoudig bereikbaar wordt. Controleer de toestand jaarlijks op wijzigingen.

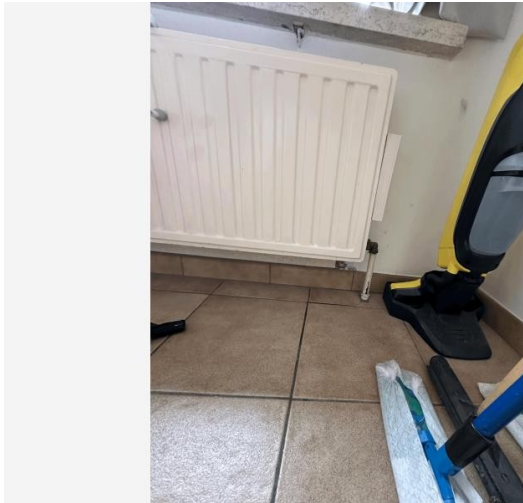
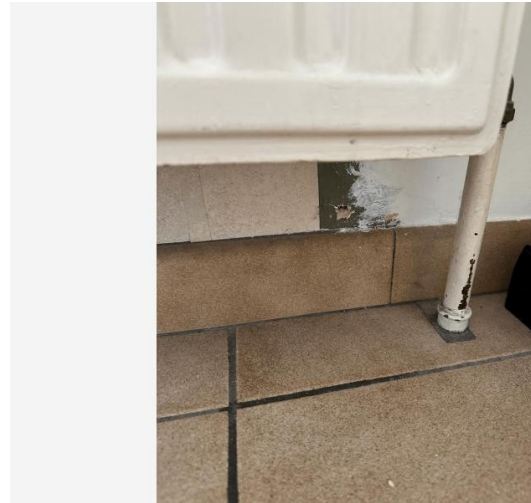
## Fiche 6: Pleisterwerk muur

Geen asbest

| # | Type | Referentie | Resultaat |
|---|---|---|---|
| 6.1 | Mengmonster | Oudenaarde BUS 2 MM01 | Geen asbest |

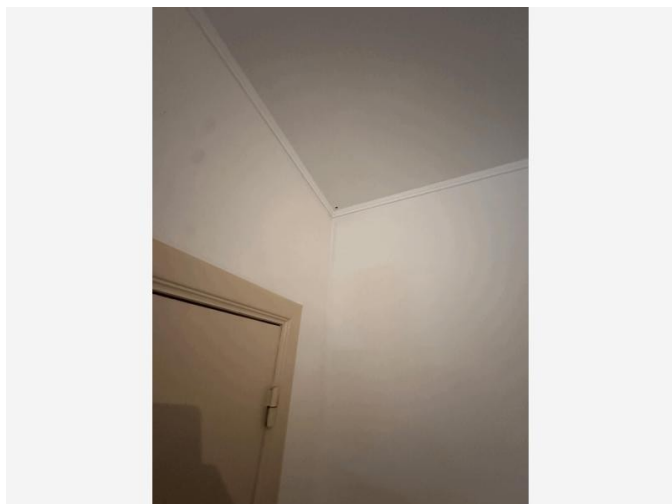
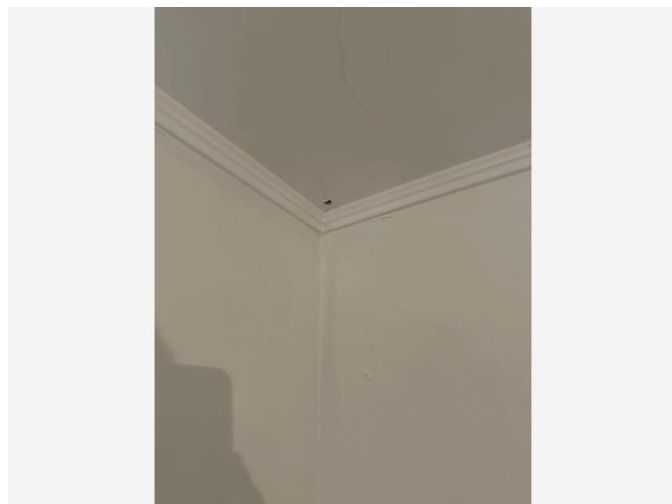
## Fiche 7: Pleisterwerk plafond

Geen asbest

| # | Type | Referentie | Resultaat |
|---|---|---|---|
| 7.1 | Mengmonster | Oudenaarde BUS 2 MM02 | Geen asbest |
