# Asbestinventarisatetest

Boomgaardstraat 19/1, 3590 Diepenbeek

Attestnummer : 20250306-000084.000

**Niet-asbestveilig**

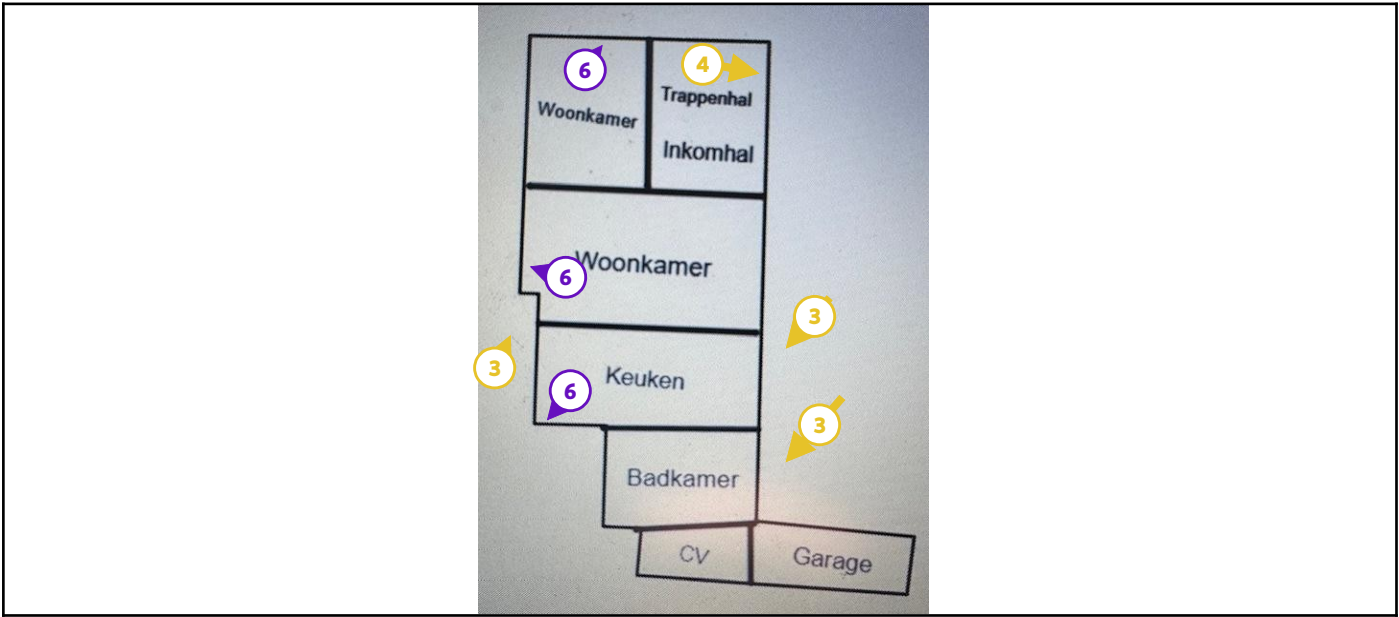
# Plan 1.3: Hoofdgebouw plan V-0

| Beschrijving | Type | Actie |
|---|---|---|
| 3. Verloren bekisting buiten (buis) | Asbestmateriaal | Zorgvuldig beheren |
| 4. Bakeliet toepassing | Asbestmateriaal | Zorgvuldig beheren |
| 6. Pakking radiator | Advies | - |

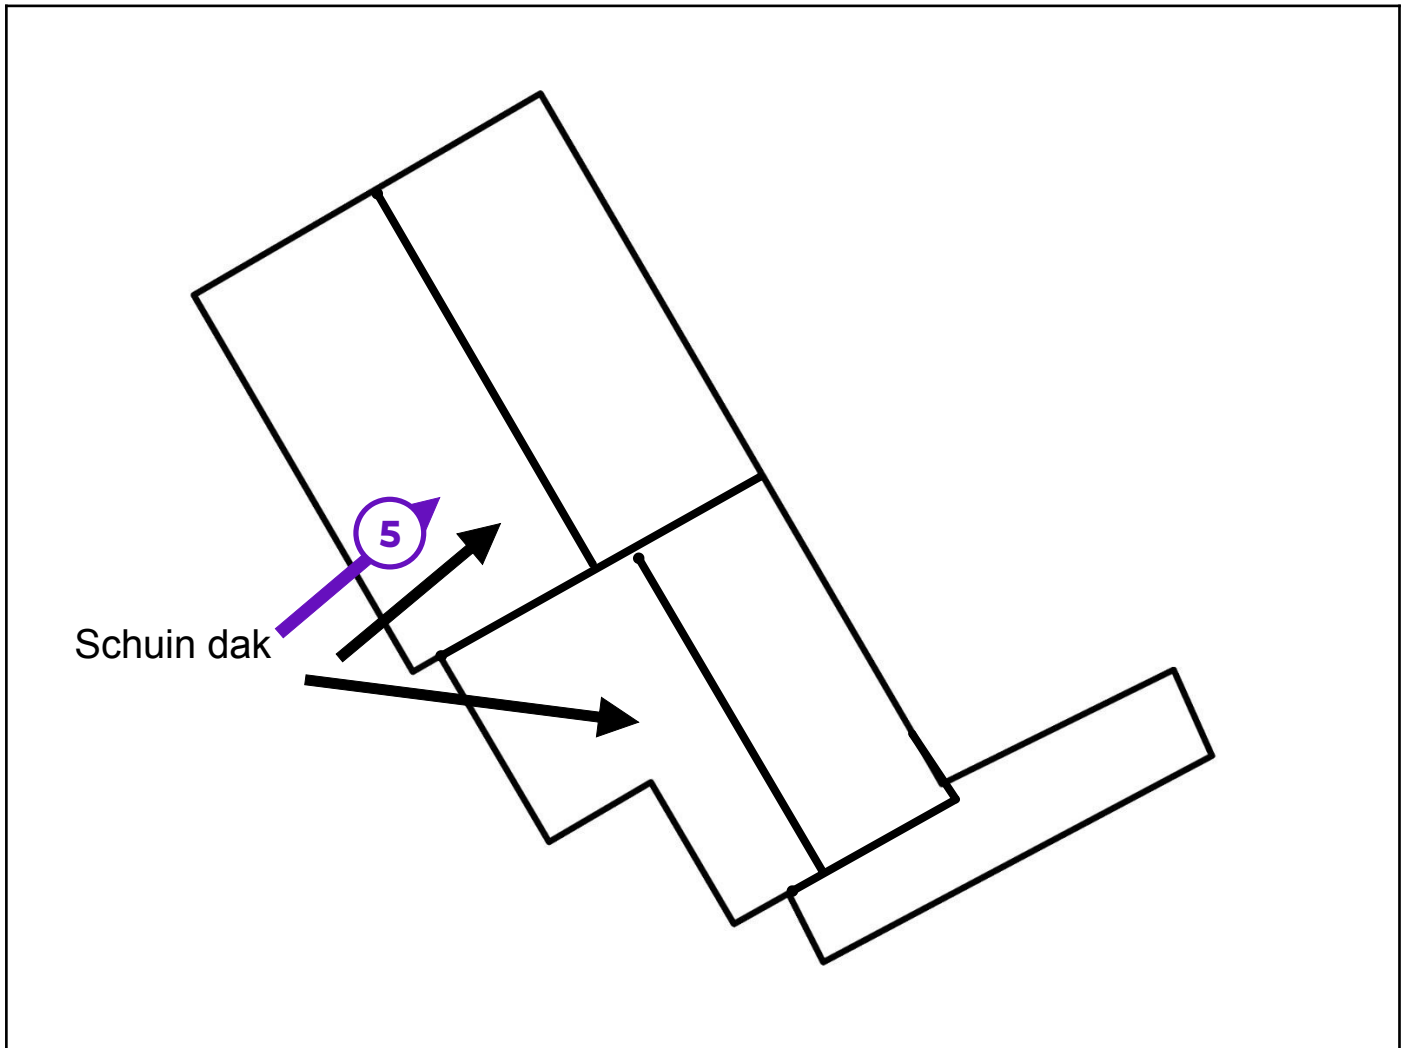
## Plan 1.8: Hoofdgebouw plan dak

| Beschrijving | Type | Actie |
|---|---|---|
| 5. Schoorsteen | Beperking | - |

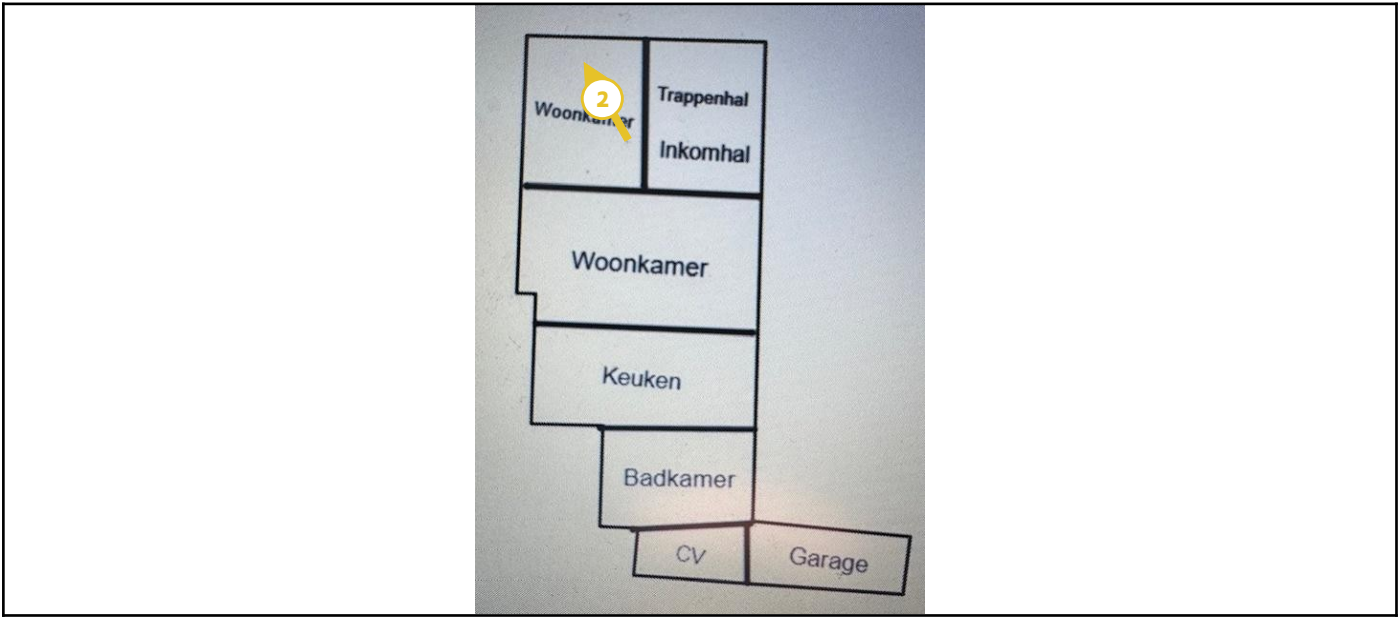
## Plan 1.10: Hoofdgebouw plan V-0 verloren bekisting (binnen)

| Beschrijving | Type | Actie |
|---|---|---|
| 2. Verloren bekisting binnen (buis) | Asbestmateriaal | Zorgvuldig beheren |

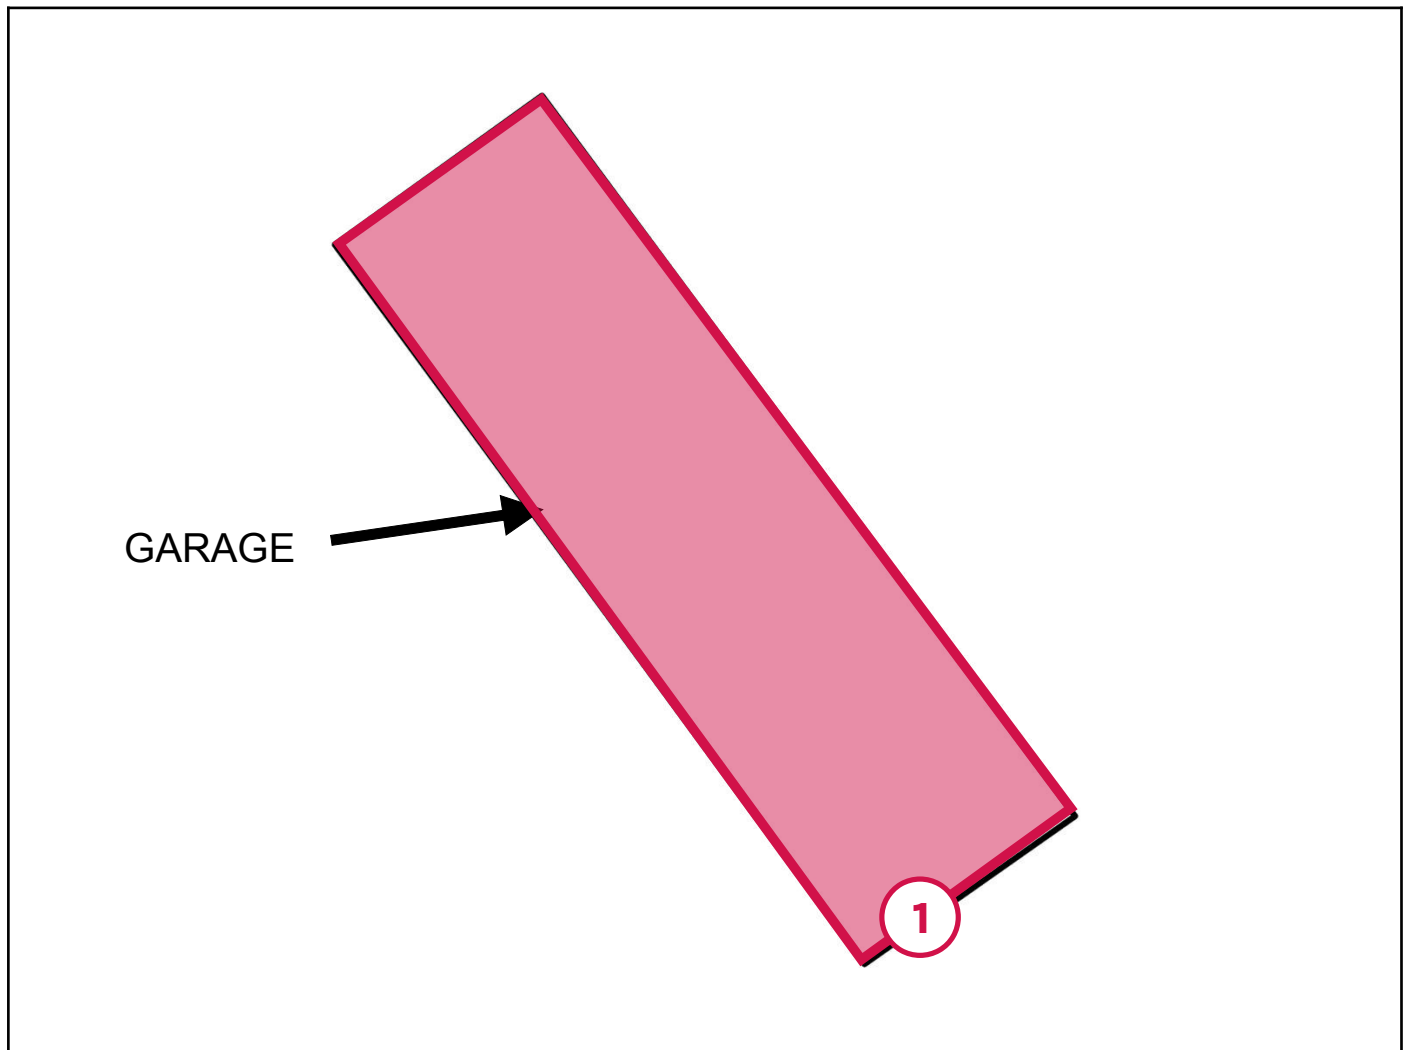
## Plan 2.1: Bijgebouw plan garage

| Beschrijving | Type | Actie |
|---|---|---|
| 1. Golfplaten dak | Asbestmateriaal | Dringend verwijderen |

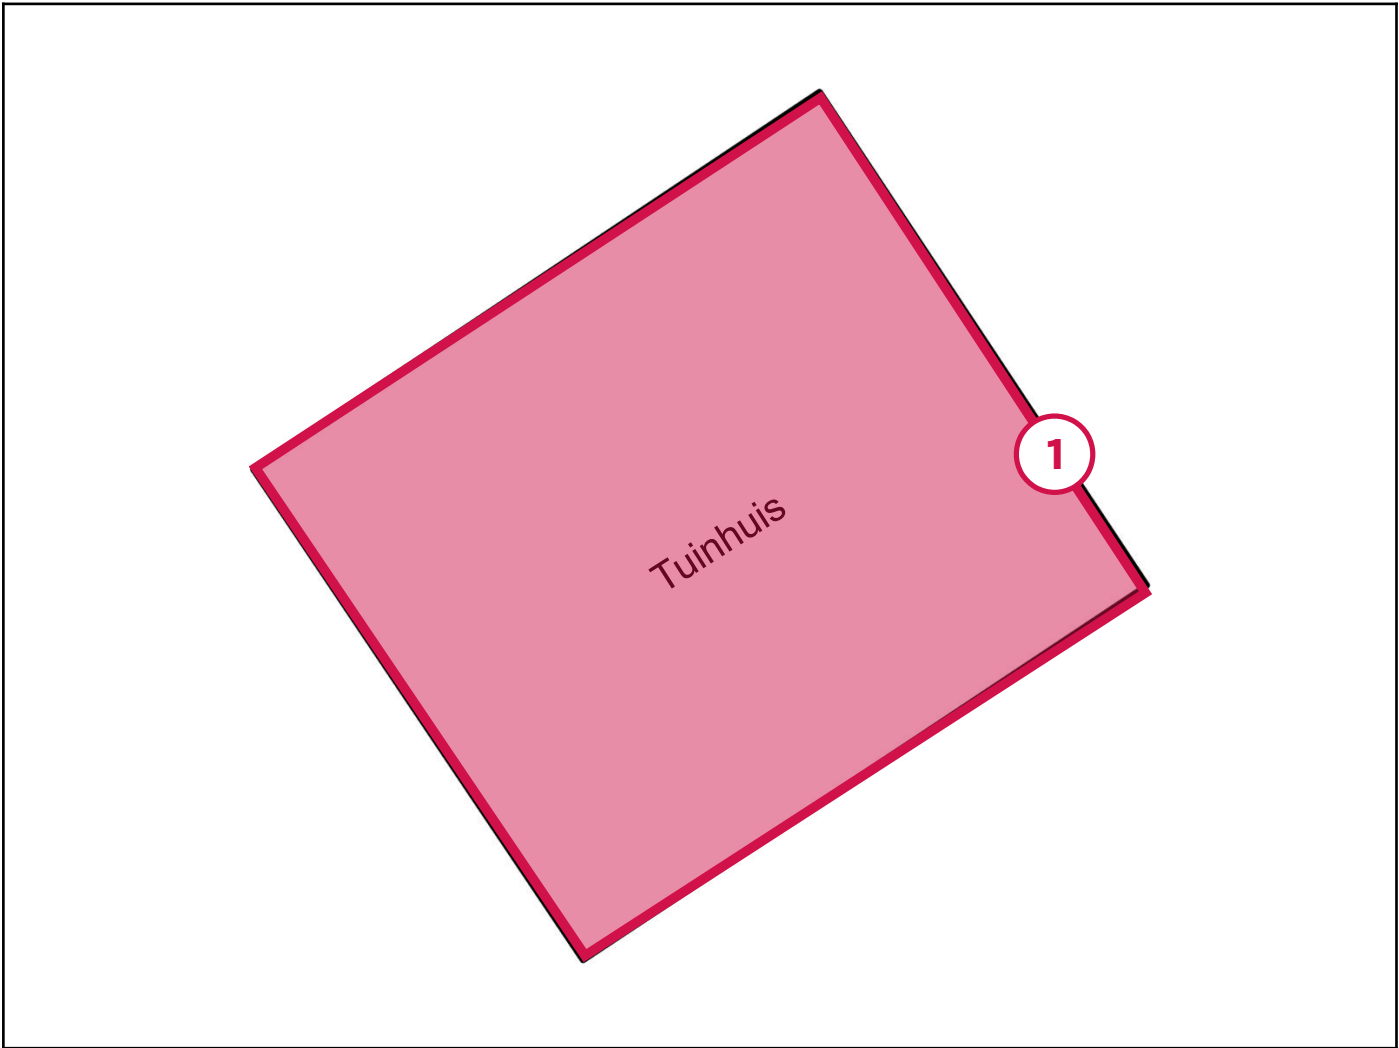
### Plan 3.1: Bijgebouw plan tuinhuis

| Beschrijving | Type | Actie |
|---|---|---|
| 1. Golfplaten dak | Asbestmateriaal | Dringend verwijderen |

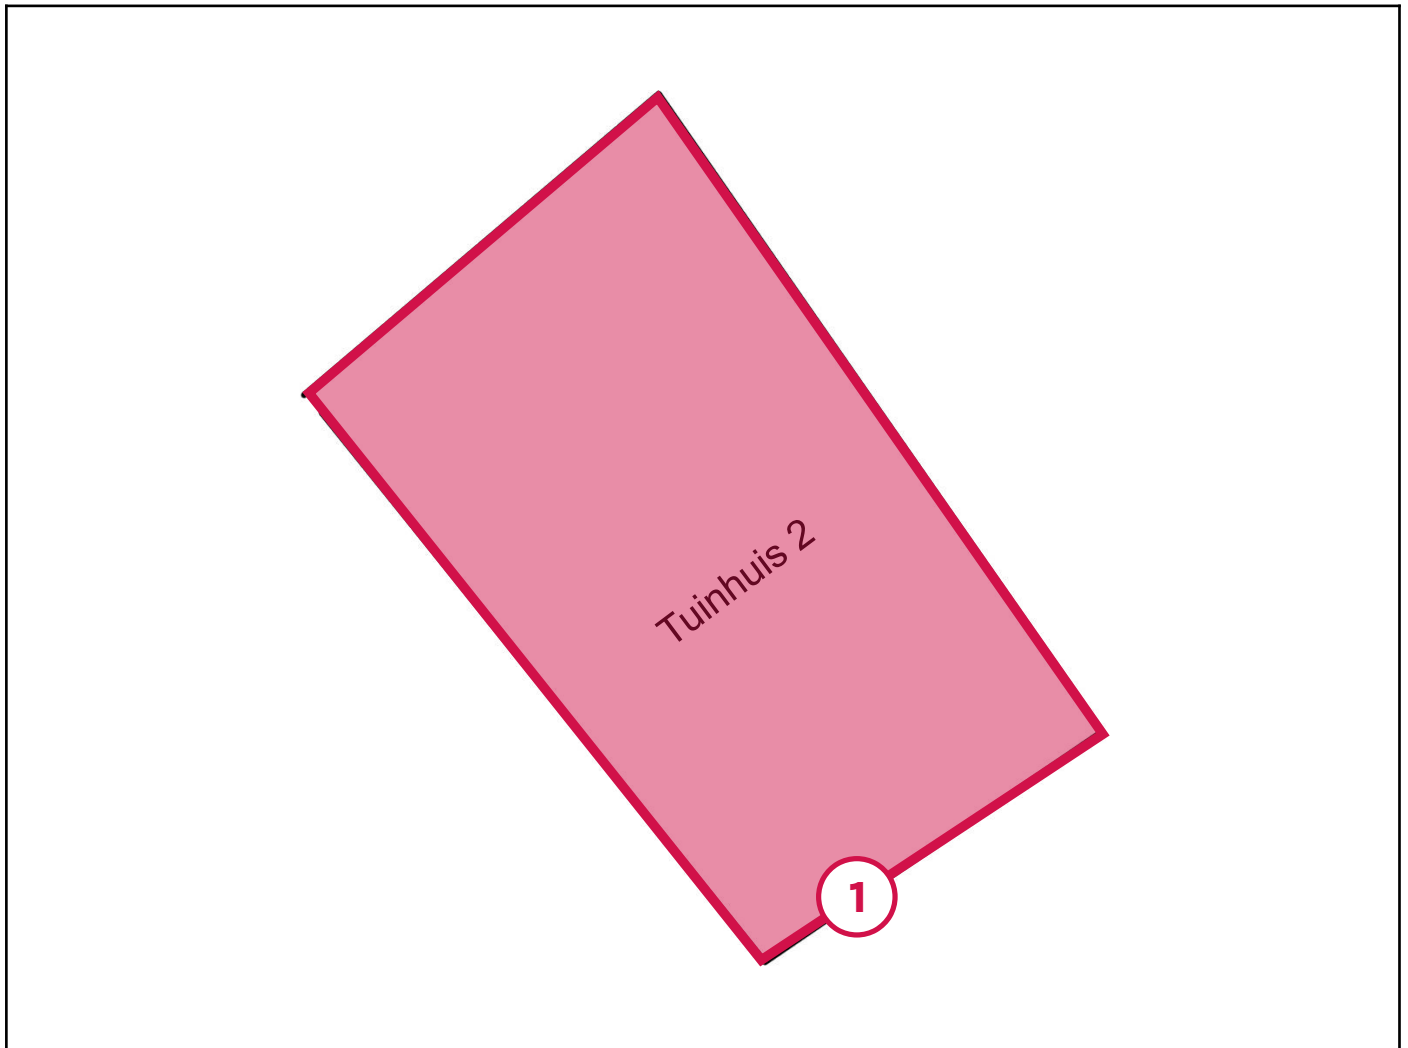
## Plan 5.1: Constructie plan tuinhuis 2

| Beschrijving | Type | Actie |
|---|---|---|
| 1. Golfplaten dak | Asbestmateriaal | Dringend verwijderen |

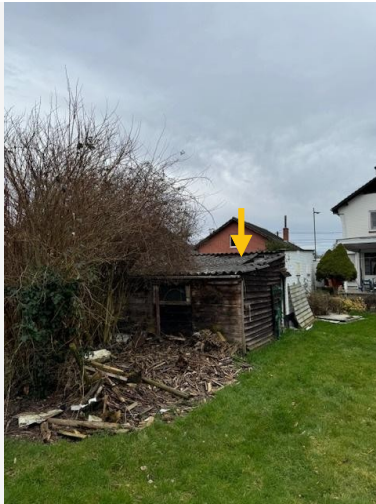
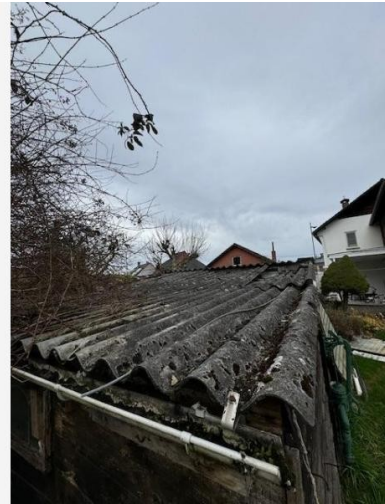
| Eindbeoordeling materiaalrisico | Hoog materiaalrisico en/of hoge kans op vezelvrijgave |

| Asbestsoort (vezeltype) | Crocidoliet aanwezig |
| Toestand van het materiaal | Matig beschadigd, matig verweerd |

| Beschrijving | Golfplaten dak |
| Hoeveelheid (oppervlakte - aantal) | <ul style="list-style-type: none"><li>• 50,00 m<sup>2</sup> - 1 stuk</li><li>• 20,00 m<sup>2</sup> - 2 stuks</li></ul> |

**Dringend verwijderen**

- Verwijder dit asbestmateriaal zo snel mogelijk. Volg de toestand goed op.
- Hemelwater dat afspoelt van asbestcement daken of gevels kan asbestdeeltjes bevatten. Gebruik het enkel voor gesloten circuits (bv. spoelen toiletten). Reinig na het vervangen van het dak of de gevel de dakgoten en regenwaterput of -ton om asbesthoudend sediment of slib te verwijderen

- Eenvoudige handelingen: mag via doe-het-zelf of door werknemer(s) met opleidingsattest eenvoudige handelingen  
Deze golfplaten mogen zelf verwijderd worden zonder het materiaal te beschadigen of te breken, zorg voor voldoende PBM (zie site OVAM) en dat er niemand in de nabije omgeving is. Golfplaten dubbelverpakt afvoeren bij de juiste instantie.

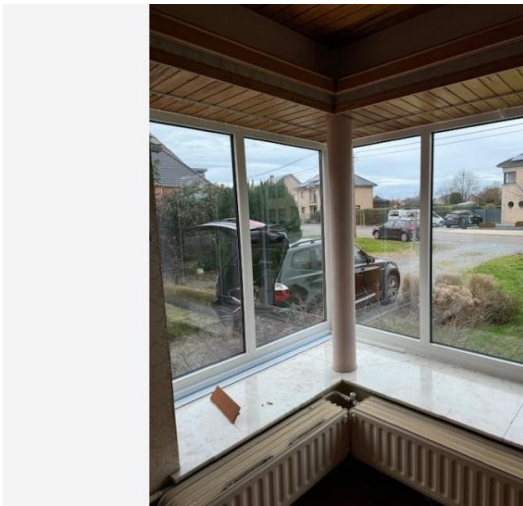
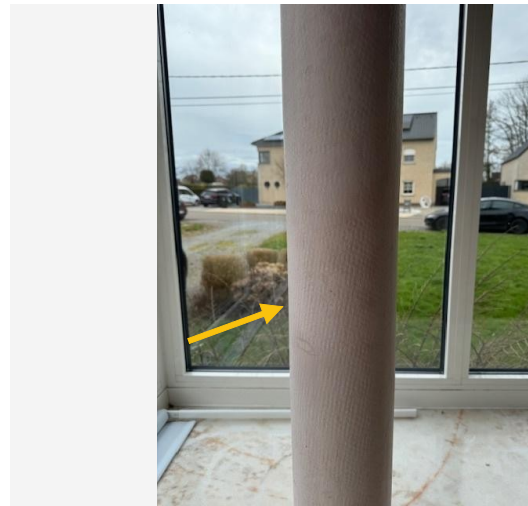
| Eindbeoordeling materiaalrisico | Laag materiaalrisico en/of verlaagde kans op vezelvrijgave |

| Toestand van het materiaal | Onbeschadigd, niet verweerd |

| Beschrijving | Verloren bekisting binnen (buis) |

Zorgvuldig beheren

- Zorg voor een veilig beheer. Vermijd het beschadigen van het asbestmateriaal. Controleer de toestand jaarlijks op wijzigingen.
- Voer bijkomende staalname(s) uit.

- Hermetische zone (erkend asbestverwijderaar)  
Deze hechtgebonden toepassing mag enkel verwijderd worden door een erkend asbestverwijderaar in hermetische zone.

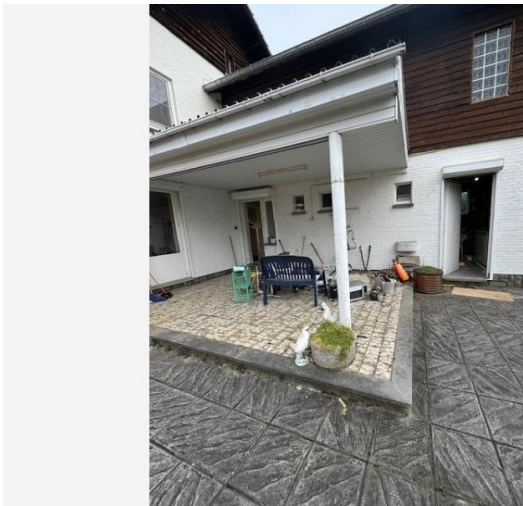
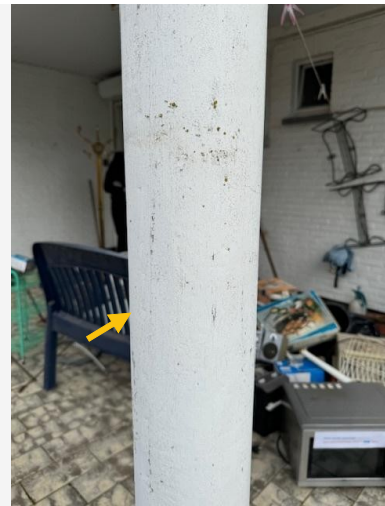
| Eindbeoordeling materiaalrisico | Laag materiaalrisico en/of verlaagde kans op vezelvrijgave |

| Toestand van het materiaal | Licht beschadigd, licht verweerd. Intact calciumsilicaatmateriaal of categorie III 'gebondenheid' |

| Beschrijving | Verloren bekisting buiten (buis) |

Zorgvuldig beheren

- Zorg voor een veilig beheer. Vermijd het beschadigen van het asbestmateriaal. Controleer de toestand jaarlijks op wijzigingen.
- Voer bijkomende staalname(s) uit.

- Eenvoudige handelingen: enkel door erkend asbestverwijderaar  
Ik raad aan deze verloren bekisting te laten verwijderen door een erkend asbestverwijderaar door de moeilijke verlijming.

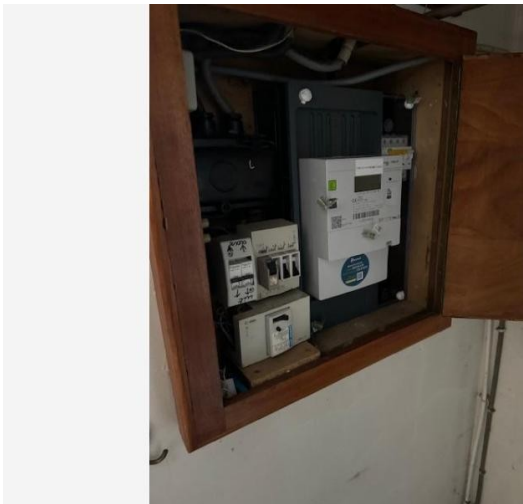
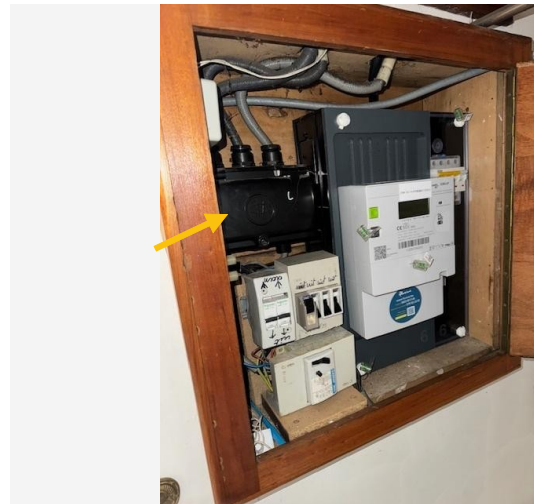
| Eindbeoordeling materiaalrisico | Laag materiaalrisico en/of verlaagde kans op vezelvrijgave |

| Toestand van het materiaal | Onbeschadigd, niet verweerd |

| Beschrijving | Bakeliet toepassing |

Zorgvuldig beheren

- Zorg voor een veilig beheer. Vermijd het beschadigen van het asbestmateriaal. Controleer de toestand jaarlijks op wijzigingen.
- Voer bijkomende staalname(s) uit.

- Eenvoudige handelingen: mag via doe-het-zelf of door werknemer(s) met opleidingsattest eenvoudige handelingen  
Deze hechtgebonden asbestoepassing kan zelf verwijderd worden zonder het materiaal te moeten beschadigen, zorg voor voldoende PBM (zie site OVAM) en dat er niemand in de nabije omgeving is.

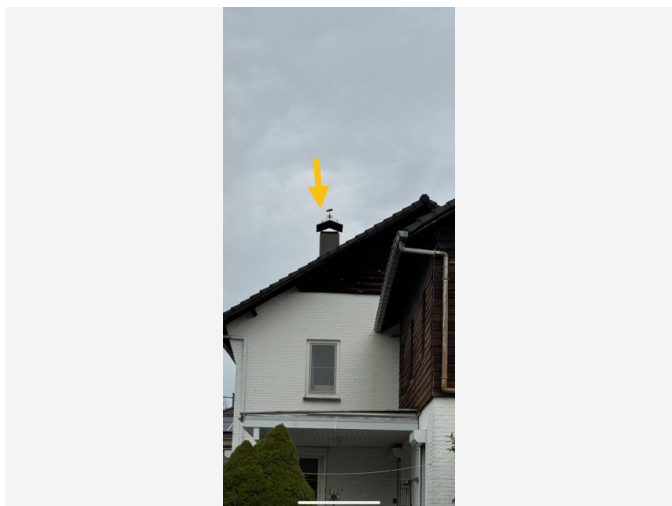
Situeringsfoto

**Reden:** Het te onderzoeken materiaal situeert zich hoger dan 3,50 m te rekenen vanaf een veilige ondergrond

**Uitleg van de asbestdeskundige:** De binnenkant van de schoorsteen is niet onderzocht kunnen worden doordat deze zich hoger dan 3.5M bevindt vanaf een veilige ondergrond.

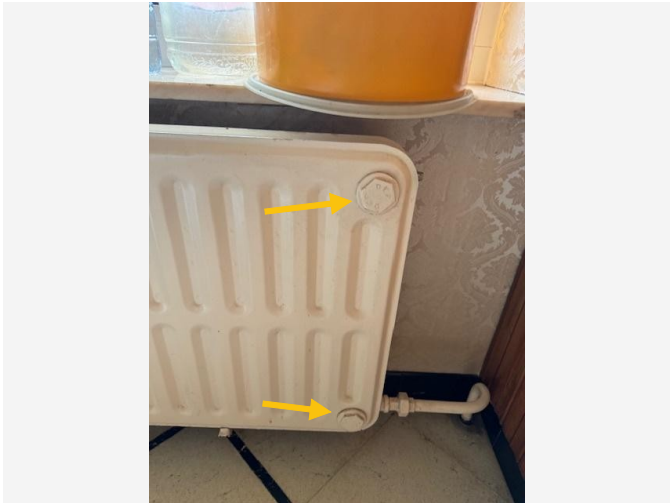
*Vrije foto*

In dit type radiator kunnen asbesthoudende pakkingen aanwezig zijn tussen de elementen. Monsternamen niet mogelijk zonder blijvende schade aan te brengen.

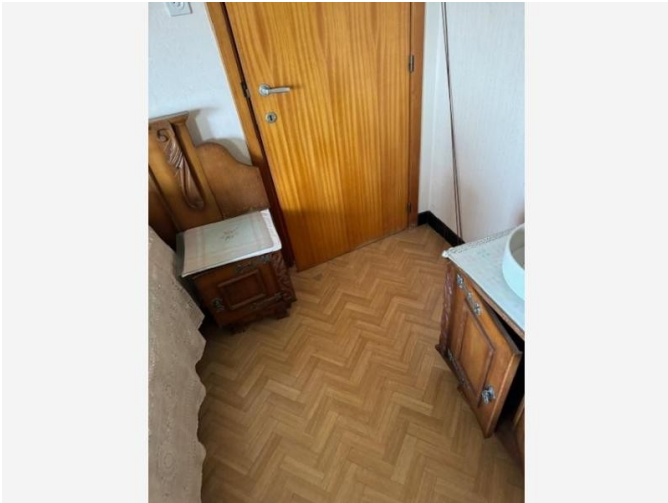
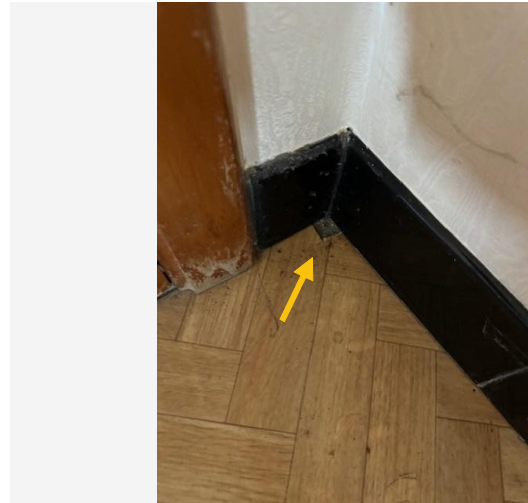
## Fiche 7: Vinylzeil vloer

Geen asbest

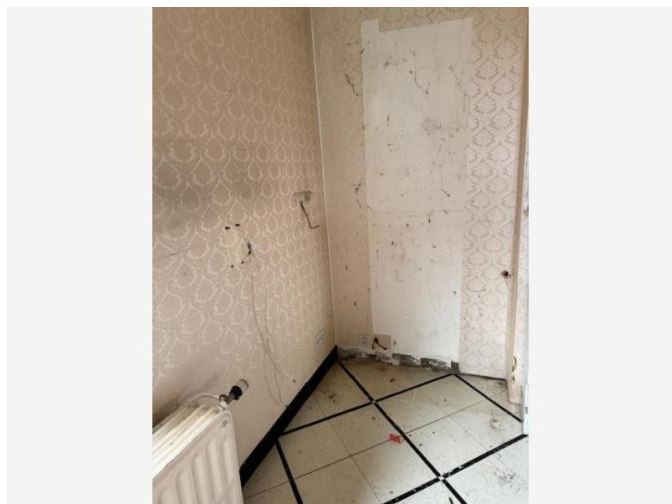
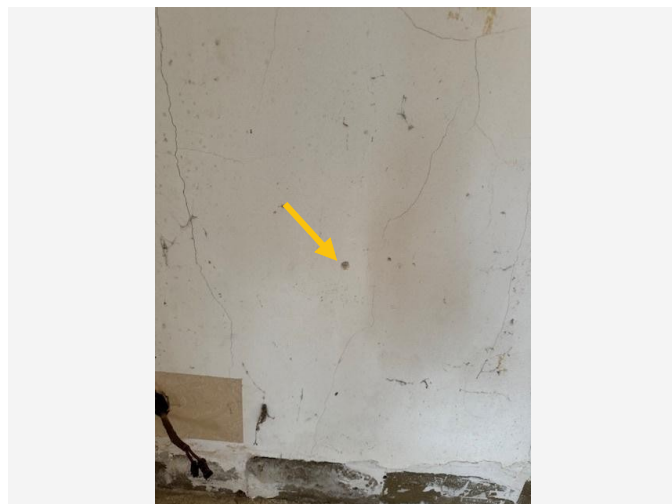
## Fiche 8: Pleisterwerk muren

Geen asbest

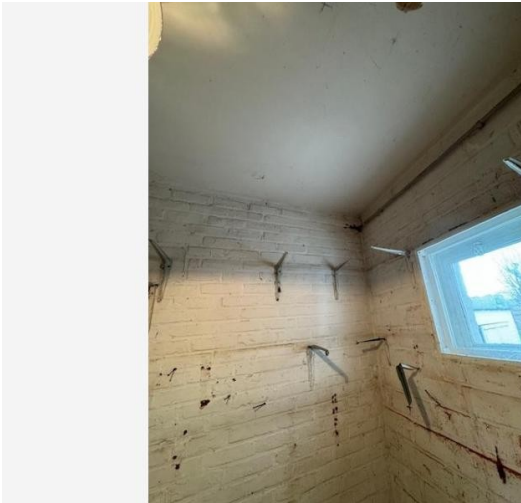
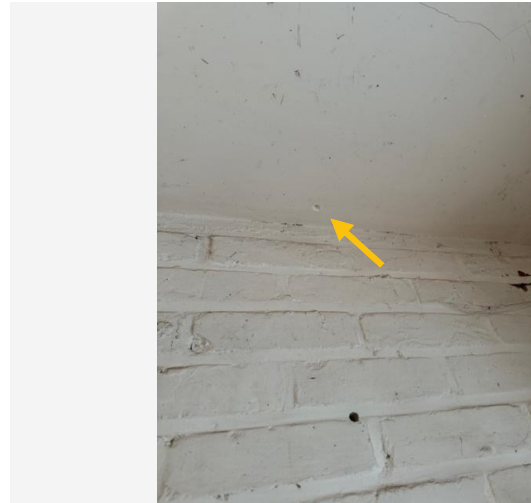
## Fiche 9: Pleisterwerk plafond

Geen asbest
