# Asbestinventarisatetest

Testeltsesteenweg 38, 3271 Scherpenheuvel-Zichem

Attestnummer : 20250401-000210.001

Uitgegeven op : 04.04.2025

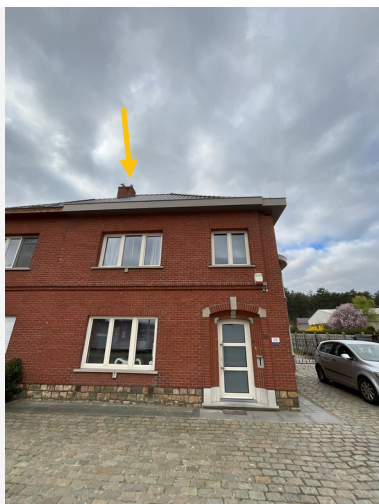
Situeringsfoto

**Reden:** Het te onderzoeken materiaal situeert zich hoger dan 3,50 m te rekenen vanaf een veilige ondergrond

**Uitleg van de asbestdeskundige:** Het rookgaskanaal is niet beoordeeld. Aan de binnenzijde is de kachel aangesloten. Aan de buitenzijde is het hoger dan 3,5 meter om de schoorsteen te inspecteren. Het is niet zichtbaar of er een asbestverdacht rookgaskanaal aanwezig is in de schoorsteen. Conform ons inspectieprotocol mogen wij een beperking inroepen voor hoogtes hoger dan 3,5 m. Indien men dit wil laten onderzoeken, dient er een nieuwe afspraak gemaakt te worden en moet er een hoogtewerker voorzien worden, evenals iemand die bevoegd is om deze te bedienen en eventueel een techniek die de al dan niet aanwezige schouwwhoed kan afnemen en weer terugplaatsen.

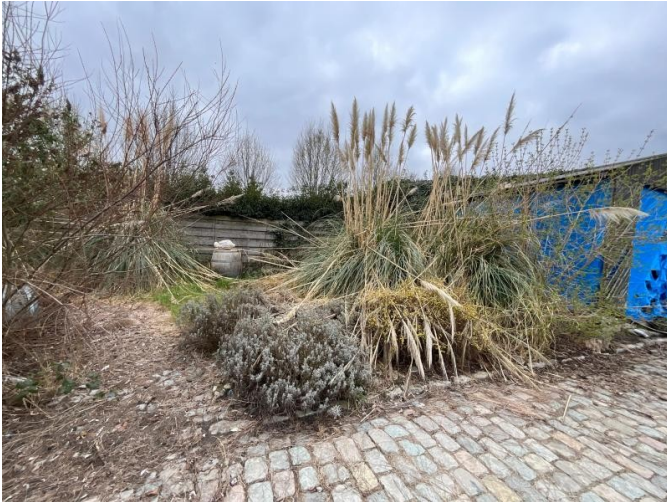
## Fiche 2: Overwoekerende vegetatie, onderzoek onmogelijk

**Reden:** Overwoekerende vegetatie

**Uitleg van de asbestdeskundige:** De vegetatie is zo sterk overwoekerd dat een deel van het inspectiegebied niet toegankelijk is. Als deskundige kunnen wij dan ook geen volledig oordeel vellen over deze onderdelen van het inspectiegebied. Verder onderzoek is noodzakelijk zodra de vegetatie is geruimd. Conform ons inspectieprotocol inspecteren wij geen delen die niet veilig zijn of volledig overwoekerd zijn. De gebieden of ruimtes die we niet hebben kunnen onderzoeken, zijn aangeduid als een beperking.

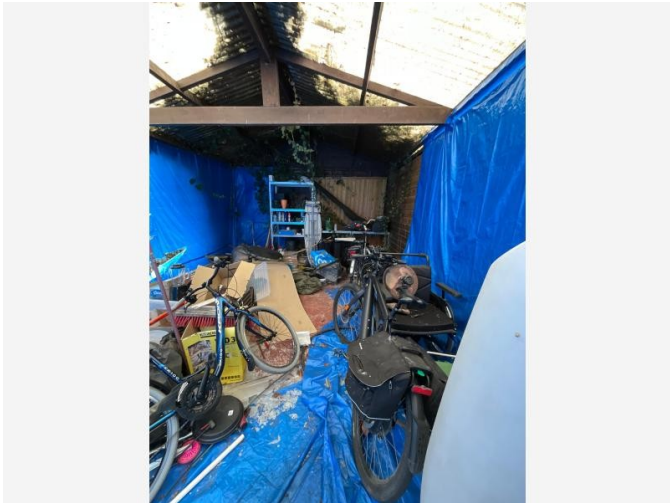
Situeringsfoto

**Reden:** Materiaal in opslag

**Uitleg van de asbestdeskundige:** Vanwege de grote hoeveelheid materialen en goederen in deze ruimte(s) is het niet mogelijk om een correct onderzoek uit te voeren naar asbesthoudende of asbestverdachte materialen. De opdrachtgever is door omstandigheden niet in staat om de ruimte binnen een redelijke termijn te ontruimen. Een volledig onderzoek kan pas plaatsvinden wanneer alle aangeduide ruimtes volledig leeggemaakt zijn.

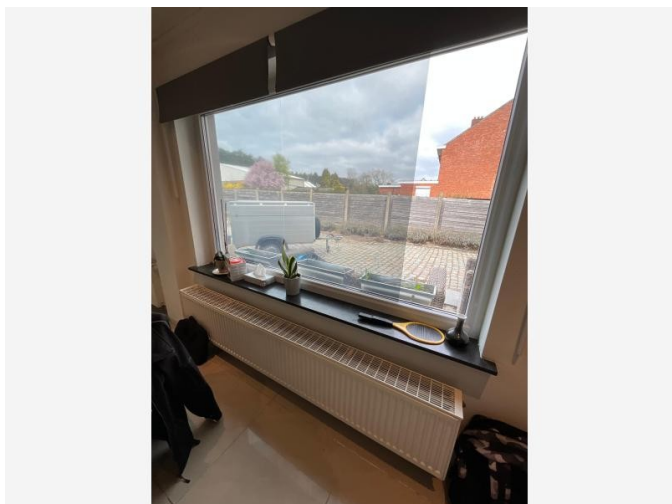
De vensterbanken in de woning betreft natuursteen en zijn dus niet verdacht.

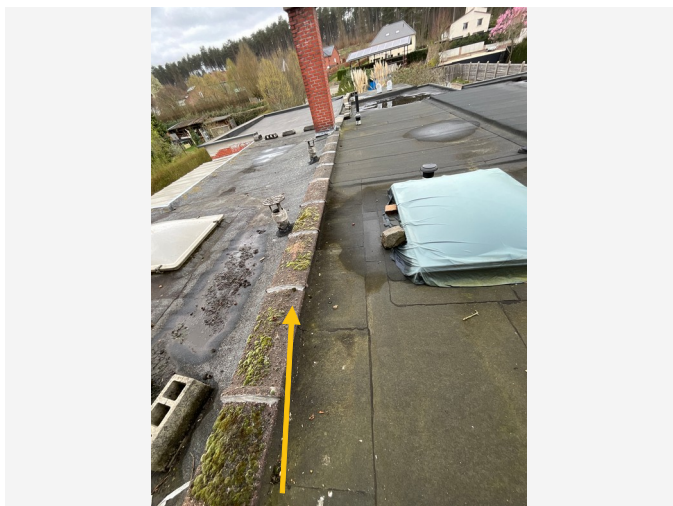
De onderzochte volle deksteen met hoog kiezelgehalte is niet-asbestverdacht.

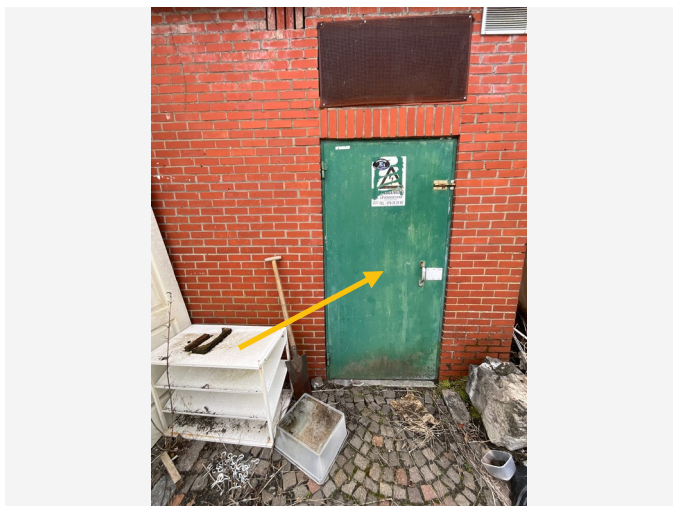
De (brand)deur is niet te openen vanwege de afwerking aan de binnenzijde, waar een dressing met ingebouwde kasten is geplaatst. Het slot bevindt zich aan de binnenkant, waardoor toegang langs buiten niet mogelijk is. Hierdoor is inspectie van de deur niet mogelijk, en bestaat de kans dat er een asbesthoudende plaat of doek in de branddeur aanwezig is.

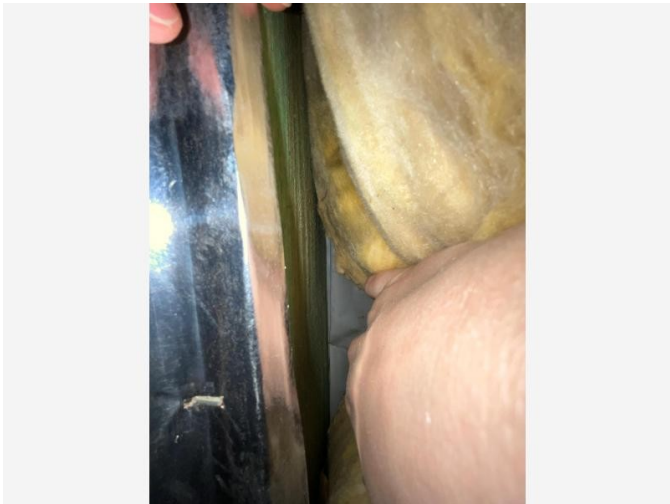
## Fiche 8: Onderdak van de woning is uit synthetisch materiaal

Tijdens het onderzoek en de controle van het onderdak hebben we vastgesteld dat het uit een niet-asbestverdacht doek/zeil bestaat.

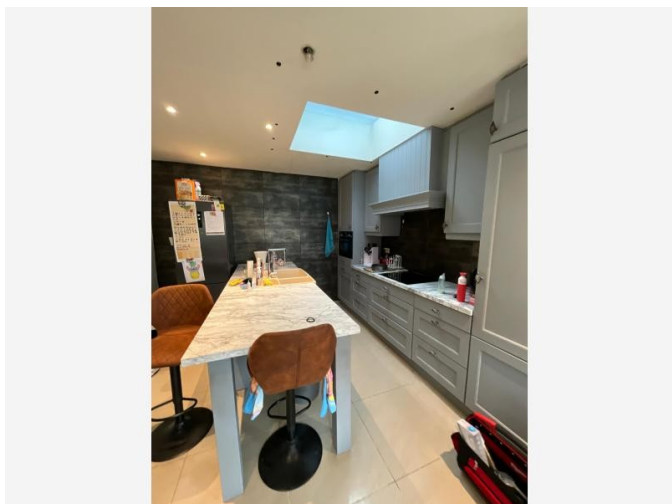
De plafonds zijn gemaakt van niet-asbestverdachte materialen (bijvoorbeeld laminaat, gyproc, ...), deze toepassingen zijn niet asbestverdacht. We hebben echter niet kunnen vaststellen of er mogelijk asbestverdachte of asbesthoudende materialen achter deze toepassingen aanwezig zijn. Bij renovatie of sloop is het aangeraden om een destructief onderzoek te laten uitvoeren van deze toepassingen.

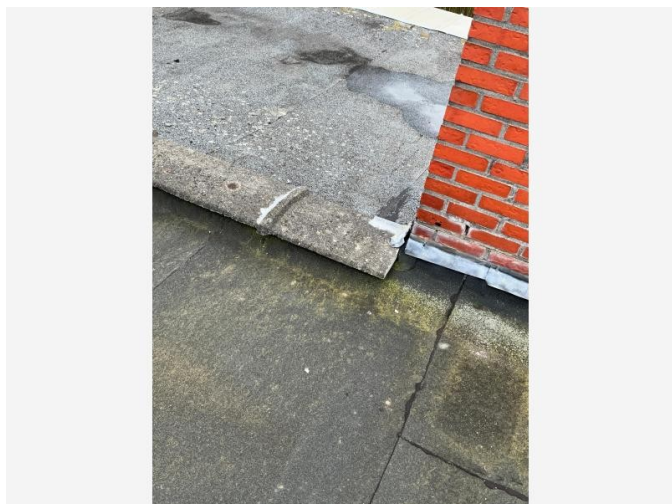
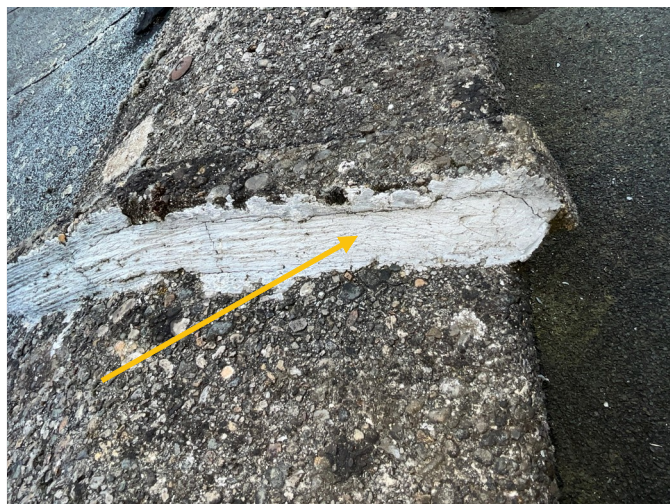
## Fiche 10: mastiek dekstenen

Geen asbest

| # | Type | Referentie | Resultaat |
|---|---|---|---|
| 10.1 | Puntmonster | Monster 5 mastiek boordsteen | Geen asbest |

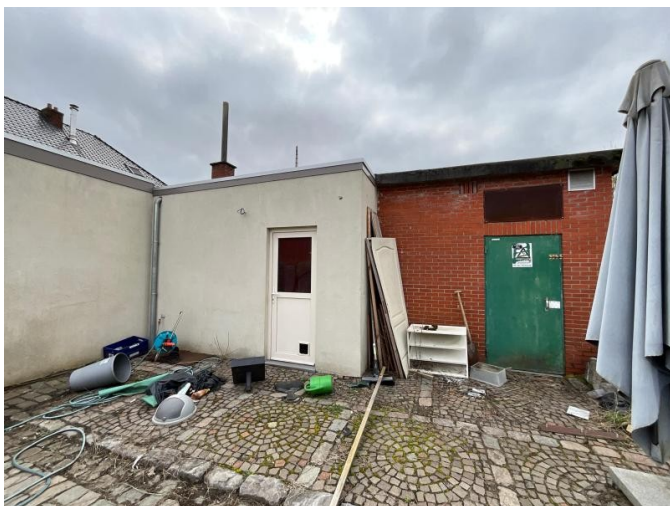
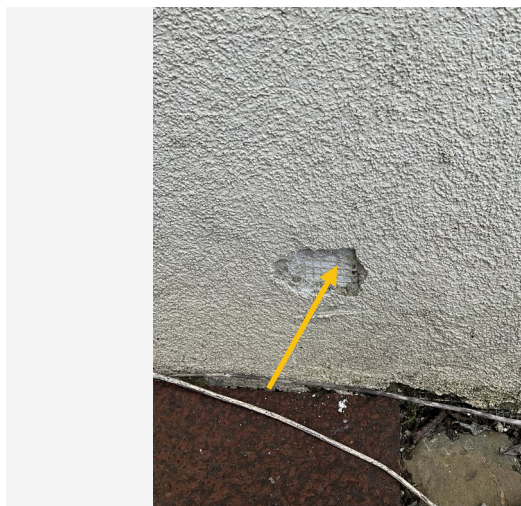
## Fiche 11: Crepi

Geen asbest

| # | Type | Referentie | Resultaat |
|---|---|---|---|
| 11.1 | Mengmonster | monster 4 crepi | Geen asbest |

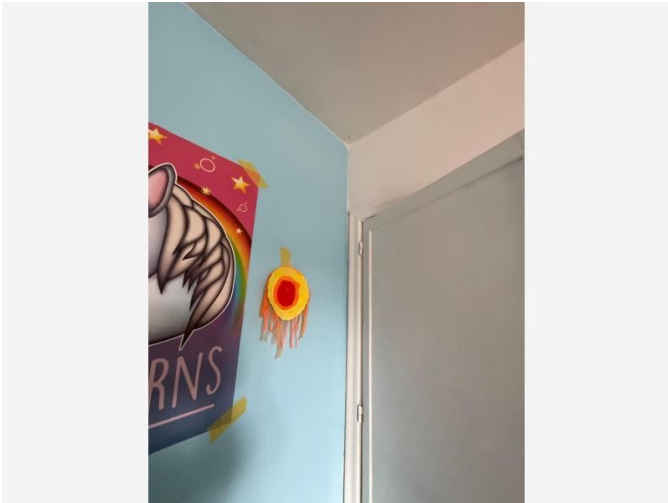
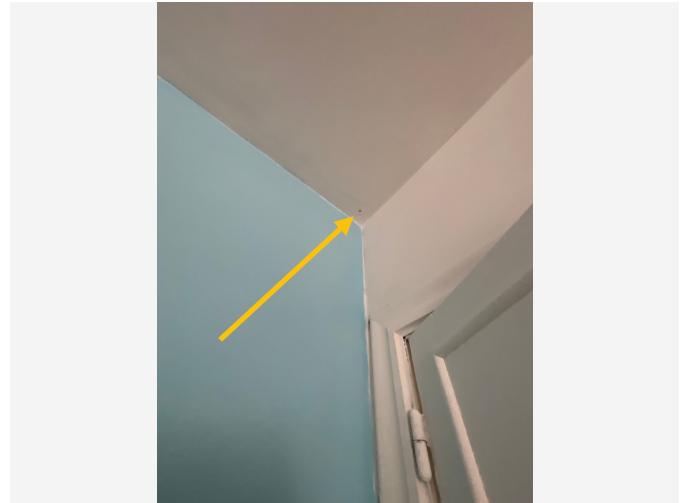
## Fiche 12: Pleisterwerk plafonds

Geen asbest

| # | Type | Referentie | Resultaat |
|---|---|---|---|
| 12.1 | Mengmonster | monster 2 plafondpleister | Geen asbest |

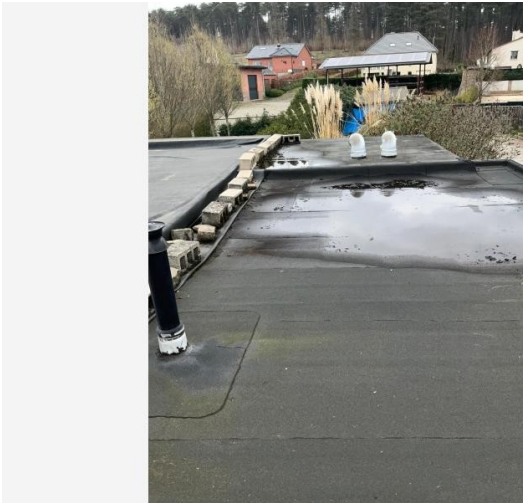
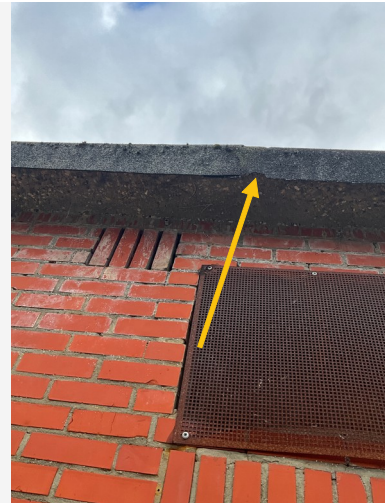
## Fiche 13: Roofing plat dak

Geen asbest

| # | Type | Referentie | Resultaat |
|---|---|---|---|
| 13.1 | Puntmonster | Monster 3 roofing | Geen asbest |

| Opmerking | Deze oppervlakte, volumes en gewichten zijn niet gemeten, maar geschat op basis van een benadering van de aanwezige roofing (de opgegeven hoeveelheden mogen niet gebruikt worden als maatstaf voor heffingen). Om gevolgschade en lekkages te voorkomen en niet destructief te werk te gaan, is alleen de toplaag bemonsterd. We kunnen geen uitspraak doen over de onderliggende lagen. Bij renovatie of sloop dient er een destructief onderzoek uitgevoerd te worden van de roofing. |

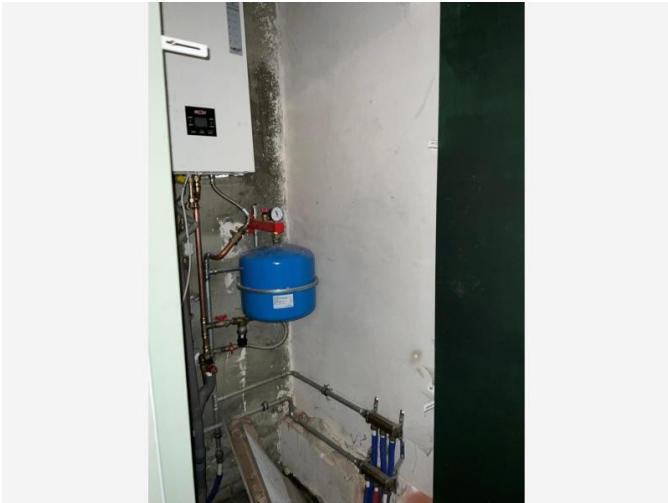
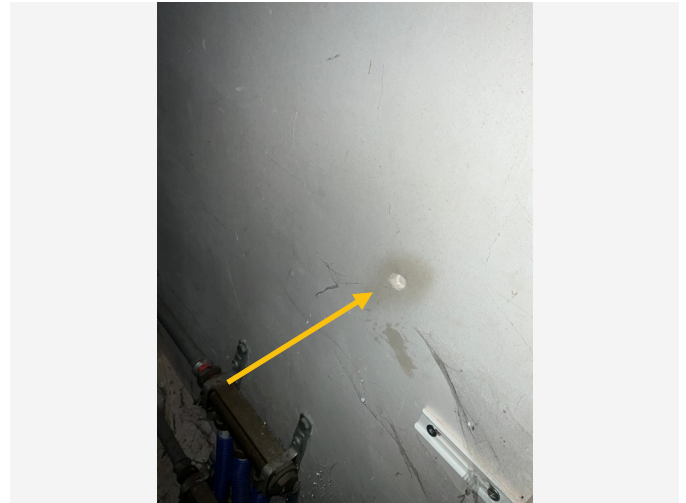
## Fiche 14: Pleisterwerk muren

Geen asbest

| # | Type | Referentie | Resultaat |
|---|---|---|---|
| 14.1 | Mengmonster | Monster 1 muurpleister | Geen asbest |
