# Asbestinventarisatetest

Molenveld 87, 1982 Zemst

Attestnummer : 20241221-000136.000

Uitgegeven op : 21.12.2024

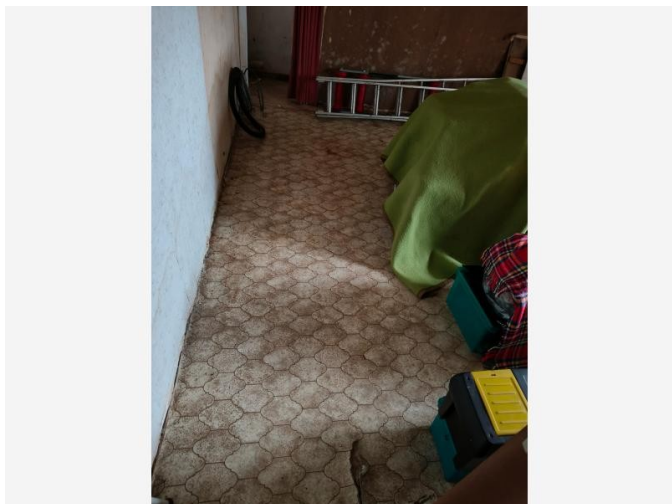
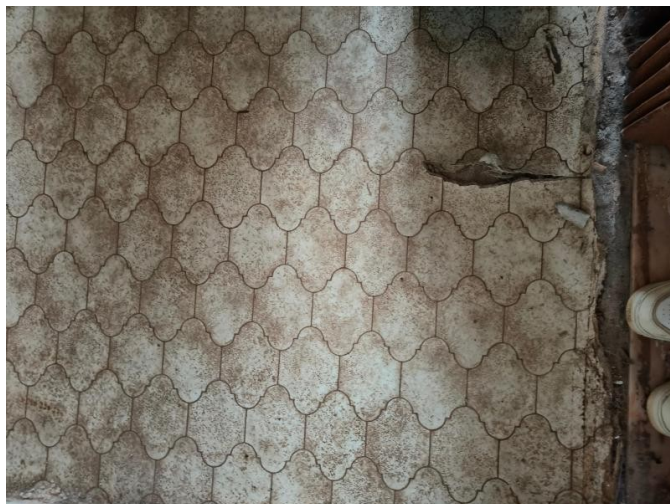
- Hermetische zone (erkend asbestverwijderaar)  
De staat van het vloerzeil zorgt voor een groot risico op emissie bij verwijdering. Een hermetische zone is aangeraden om de kans op vezelvrijgave zo klein mogelijk te houden.

| Eindbeoordeling materiaalrisico | Hoog materiaalrisico en/of hoge kans op vezelvrijgave |

| Gebondenheid | Categorie 2: niet-hechtgebonden met matrix |
| Asbestsoort (vezeltype) | Alleen chrysotiel |
| Asbestconcentratie | Hoog ( $\geq 50\%$ ) |
| Afschermingsgraad van het gehele materiaal | Geheel of deels (ook) vrij aan de binnenlucht |
| Toestand van het materiaal | Matig beschadigd, matig verweerd |

| # | Type | Referentie | Resultaat |
|---|---|---|---|
| 1.1 | Puntmonster | MM04 | Chrysotiel |

| Beschrijving | Vloerzeil |

**Dringend verwijderen**

- Zorg voor een veilig beheer. Vermijd het beschadigen van het asbestmateriaal. Controleer de toestand jaarlijks op wijzigingen.
- Scherm in afwachting van verwijdering het asbestmateriaal af van luchtstromingen en verstoring: bijvoorbeeld door het te verpakken, te fixeren, af te dekken, signalisatie - afbakening aan te brengen, ...

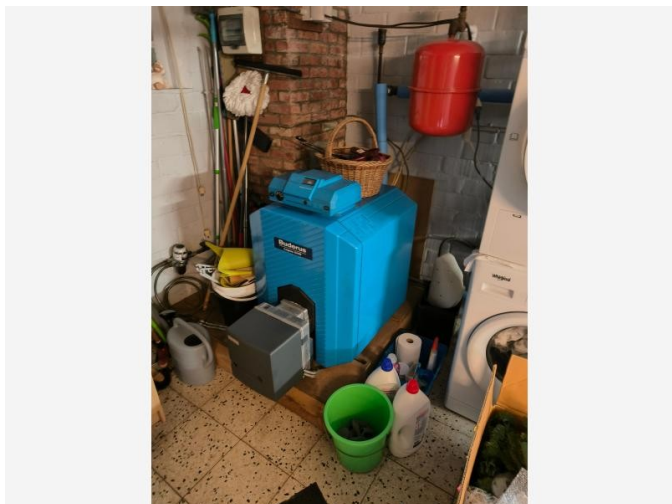
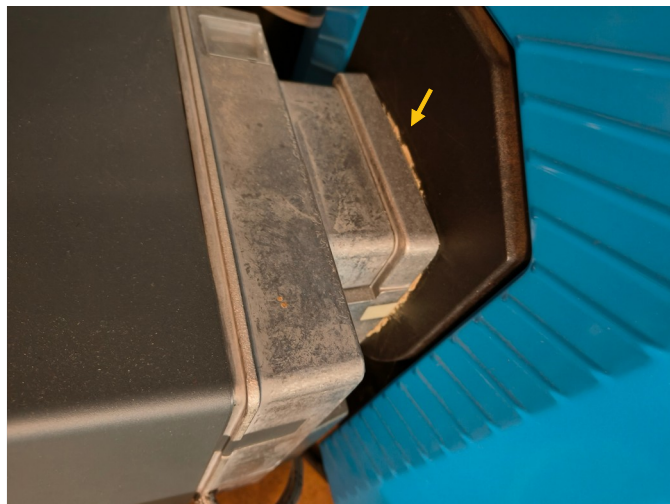
| Eindbeoordeling materiaalrisico | Verhoogd materiaalrisico en/of verhoogde kans op vezelvrijgave |

| Gebondenheid | Categorie 2: niet-hechtgebonden met matrix |
| Asbestsoort (vezeltype) | Alleen chrysotiel |
| Asbestconcentratie | Hoog ( $\geq 50\%$ ) |
| Afschermingsgraad van het gehele materiaal | Enkel randen niet afgeschermd maar geen contact met binnenluchtstromen |
| Toestand van het materiaal | Matig beschadigd, matig verweerd |

| Beschrijving | Pakking cv ketel |

Verwijderen

- Zorg voor een veilig beheer. Vermijd het beschadigen van het asbestmateriaal. Controleer de toestand jaarlijks op wijzigingen.

- Eenvoudige handelingen: mag via doe-het-zelf of door werknemer(s) met opleidingsattest eenvoudige handelingen  
De pakking kan eenvoudig zelfstandig verwijderd worden door de ketel in zijn geheel te verwijderen. Men moet zich goed informeren naar de geldende regels voor asbestinzameling. Zie de huidige regelgeving i.v.m. asbestverwijderingsmethodes, zie ook <https://ovam.vlaanderen.be/voorzorgsmaatregelen-bij-asbestverwijdering>. Voor verdere informatie kan u de "Toelichting" achteraan beschreven in het asbestattest, waar de methodieken asbestverwijdering worden beschreven verder raadplegen
- Eenvoudige handelingen: enkel door erkend asbestverwijderaar  
Wanneer de ketel toch gedemonteerd dient te worden bij verwijdering is het aan te raden dit door een erkend asbestverwijderaar te laten doen om emissie te voorkomen.

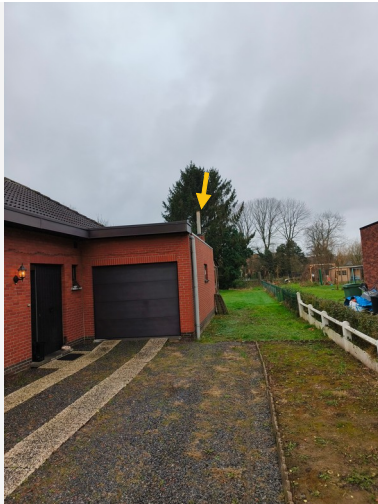
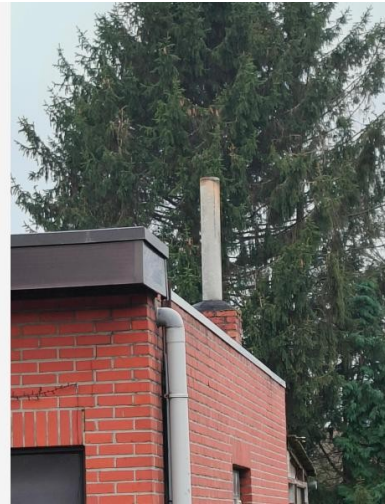
| Eindbeoordeling materiaalrisico | Verhoogd materiaalrisico en/of verhoogde kans op vezelvrijgave |

| Gebondenheid | Categorie 1: hechtgebonden in oorsprong |
| Asbestsoort (vezeltype) | Crocidoliet aanwezig |
| Asbestconcentratie | Laag (< 50%) |
| Afschermingsgraad van het gehele materiaal | Geheel of deels vrij aan de buitenlucht |
| Toestand van het materiaal | Matig beschadigd, matig verweerd |

| Beschrijving | Rookgaskanaal |
| Opmerking | Het asbestverdachte rookgaskanaal kan eventueel doorlopen in de woning in de ruimtes met een schouw. |

Verwijderen

- Zorg voor een veilig beheer. Vermijd het beschadigen van het asbestmateriaal. Controleer de toestand jaarlijks op wijzigingen.
- Zorg voor een veilig beheer en verwijder dit asbestmateriaal wanneer het bij werken eenvoudig bereikbaar wordt. Controleer de toestand jaarlijks op wijzigingen.

- Eenvoudige handelingen: mag via doe-het-zelf of door werknemer(s) met opleidingsattest eenvoudige handelingen  
Wanneer de rookgaskanalen in hun geheel verwijderd worden door de schouw te ontmantelen en daarmee het breken en slijpen van de rookgaskanalen te vermijden mag dit zelfstandig gebeuren mits correct gebruik van de juiste PBM's. Men moet zich goed informeren naar de geldende regels voor asbestinzameling. Zie de huidige regelgeving i.v.m. asbestverwijderingsmethodes, zie ook <https://ovam.vlaanderen.be/voorzorgsmaatregelen-bij-asbestverwijdering>. Voor verdere informatie kan u de "Toelichting" achteraan beschreven in het asbestattest, waar de methodieken asbestverwijdering worden beschreven verder raadplegen
- Eenvoudige handelingen: enkel door erkend asbestverwijderaar

Wanneer de rookgaskanalen afgebroken of geslepen worden bij verwijdering is het nodig om dit te laten gebeuren door een erkend asbestverwijderaar om emissie te voorkomen.

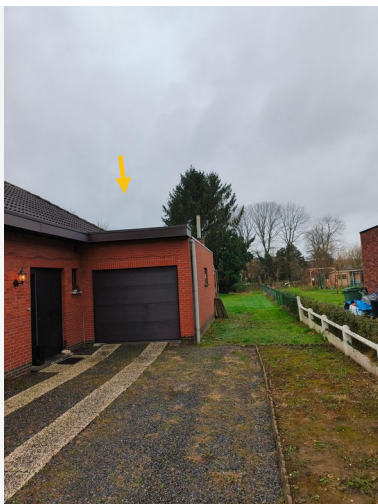
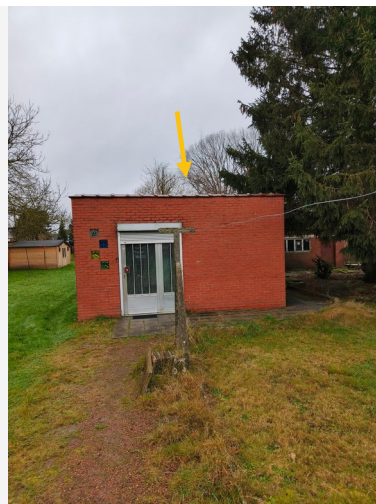
| Eindbeoordeling materiaalrisico | Laag materiaalrisico en/of verlaagde kans op vezelvrijgave |

| Gebondenheid | Categorie 1: hechtgebonden in oorsprong |
| Asbestsoort (vezeltype) | Alleen chrysotiel |
| Asbestconcentratie | Laag (< 50%) |
| Afschermingsgraad van het gehele materiaal | Geheel of deels vrij aan de buitenlucht |
| Toestand van het materiaal | Licht beschadigd, licht verweerd. Intact calciumsilicaatmateriaal of categorie III 'gebondenheid' |

| Beschrijving | Roofing plat dak |

Zorgvuldig beheren

- Zorg voor een veilig beheer. Vermijd het beschadigen van het asbestmateriaal. Controleer de toestand jaarlijks op wijzigingen.
- Hemelwater dat afspoelt van asbestcement daken of gevels kan asbestdeeltjes bevatten. Gebruik het enkel voor gesloten circuits (bv. spoelen toiletten). Reinig na het vervangen van het dak of de gevel de dakgoten en regenwaterput of -ton om asbesthoudend sediment of slib te verwijderen

- Eenvoudige handelingen: mag via doe-het-zelf of door werknemer(s) met opleidingsattest eenvoudige handelingen  
De roofing kan met een schep of schraapmes verwijderd worden, enkel indien dit gebeurt met correct gebruik van de juiste PBM's en met slijpen en scheuren te vermijden. Om de kans op emissie zo laag mogelijk te houden, is het belangrijk u op voorhand zich goed te informeren naar de geldende regels voor asbestinzameling. Zie ook <https://ovam.vlaanderen.be/voorzorgsmaatregelen-bij-asbestverwijdering>. Voor verdere informatie kan u de "Toelichting" achteraan beschreven in het asbestattest, waar de methodieken asbestverwijdering worden beschreven verder raadplegen.

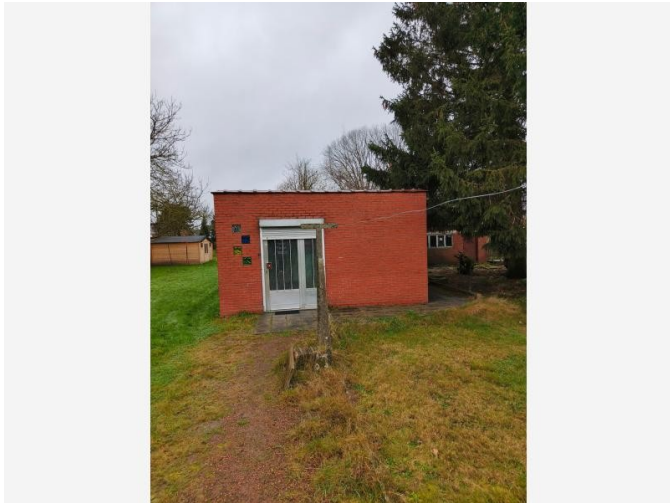
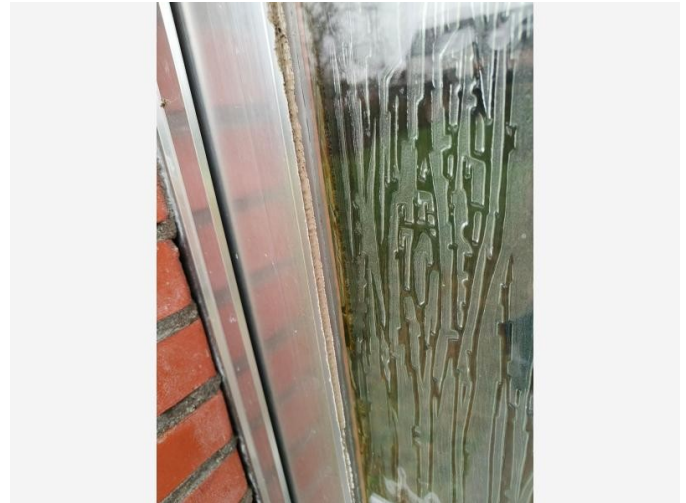
## Fiche 9: Mastiek glas-kader

Geen asbest

| # | Type | Referentie | Resultaat |
|---|---|---|---|
| 9.1 | Puntmonster | MM03 | Geen asbest |

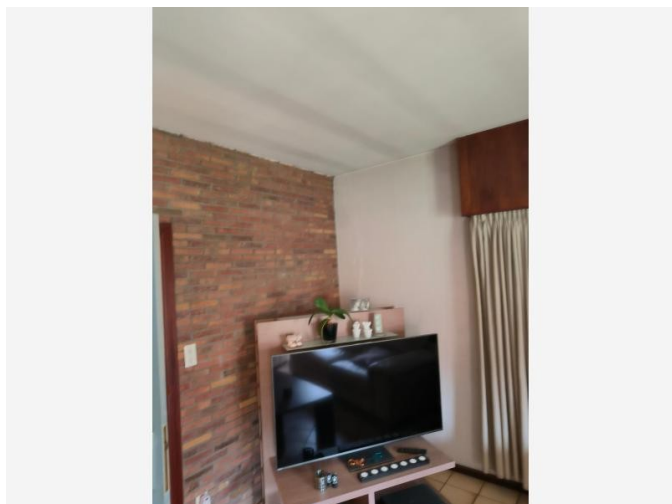
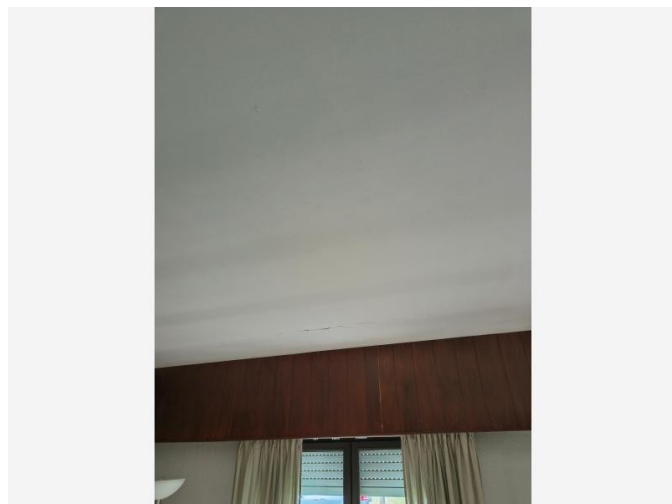
## Fiche 10: Pleister plafond

Geen asbest

| # | Type | Referentie | Resultaat |
|---|---|---|---|
| 10.1 | Mengmonster | MM02 | Geen asbest |

| Opmerking | Er werd geen staal genomen van het pleisterwerk in een natte ruimte, cv ruimte of trappenhal omdat deze niet aanwezig zijn in het te inspecteren gebied of geen pleisterwerk aan het plafond bevatten. |

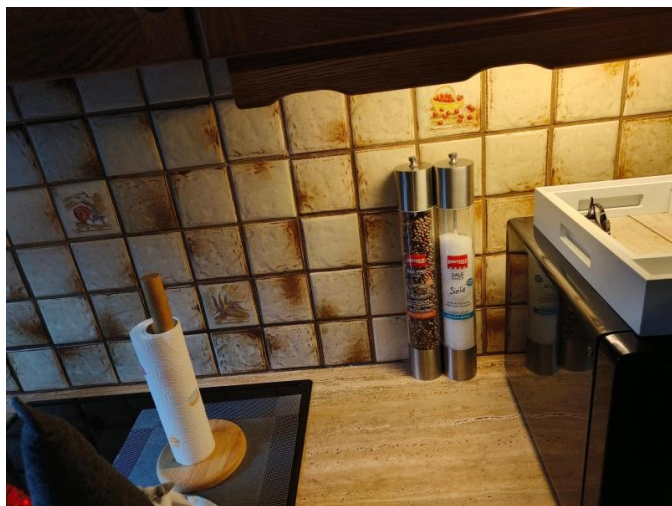
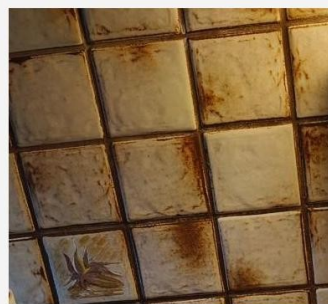
## Fiche 11: tegellijn wandtegels keuken

Geen asbest

| # | Type | Referentie | Resultaat |
|---|---|---|---|
| 11.1 | Puntmonster | MM05 | Geen asbest |

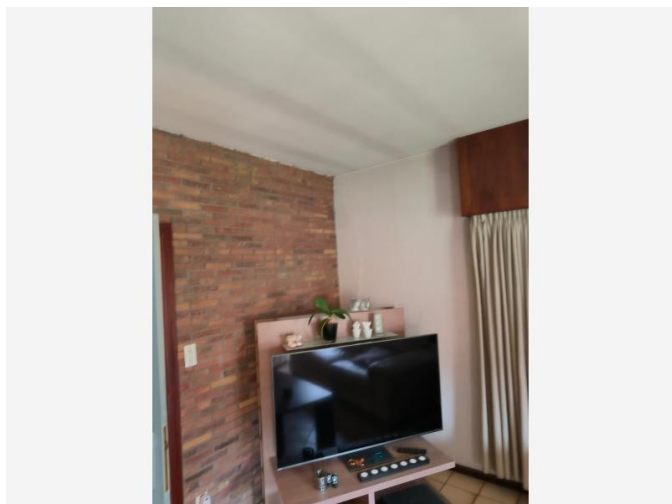
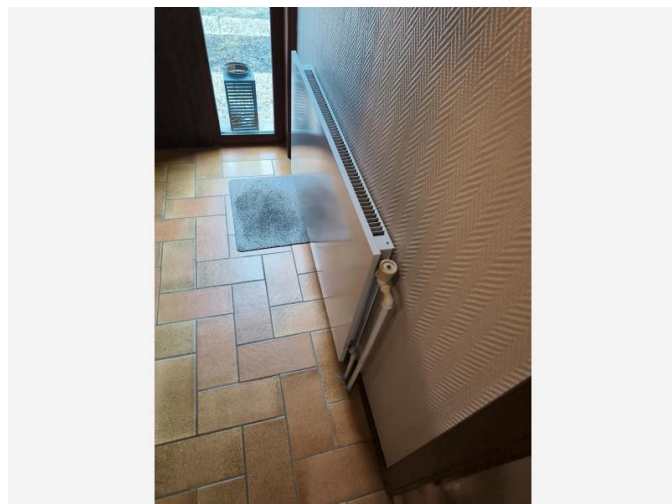
## Fiche 12: Pleister muren

Geen asbest

| # | Type | Referentie | Resultaat |
|---|---|---|---|
| 12.1 | Mengmonster | MM01 | Geen asbest |

| Opmerking | Er werd geen staal genomen van het pleisterwerk in een stookruimte of trappenhall aangezien deze niet aanwezig zijn in het te onderzoeken gebied of geen pleister bevatten. |
