# Asbestinventarisatetest

Kauwereelstraat 31, 3051 Oud-Heverlee

Attestnummer : 20250320-000106.000

**Niet-asbestveilig**

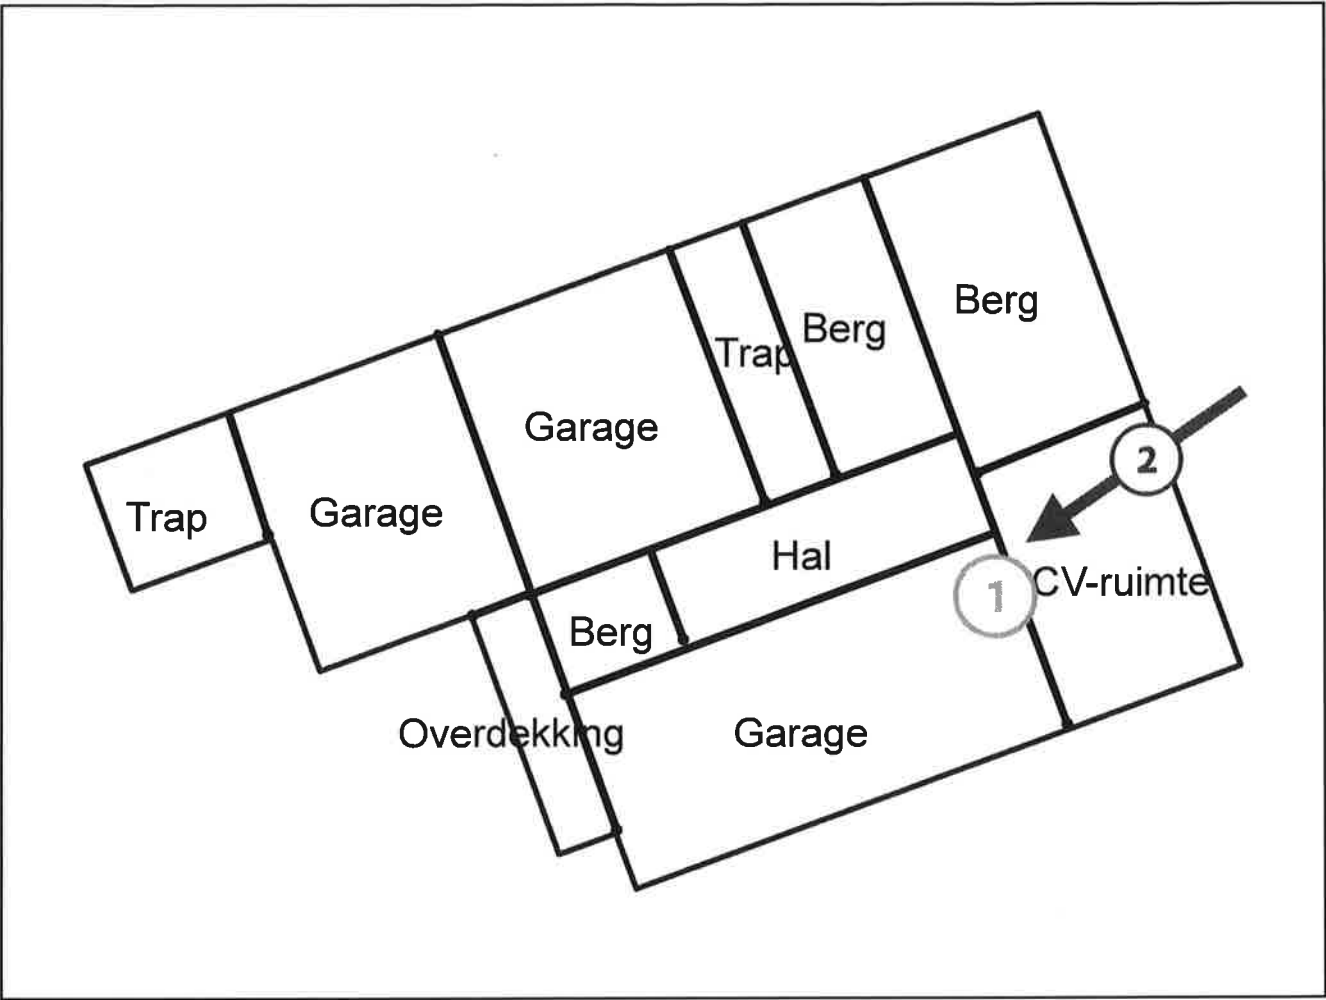
## Plan 1.1: Hoofdgebouw kelder

| Beschrijving | Type | Actie |
|---|---|---|
| 1. Kelder - schouwgat | Asbestmateriaal | <button>Verwijderen</button> |
| 2. Kelder - CV-ketel/brander | Advies | - |

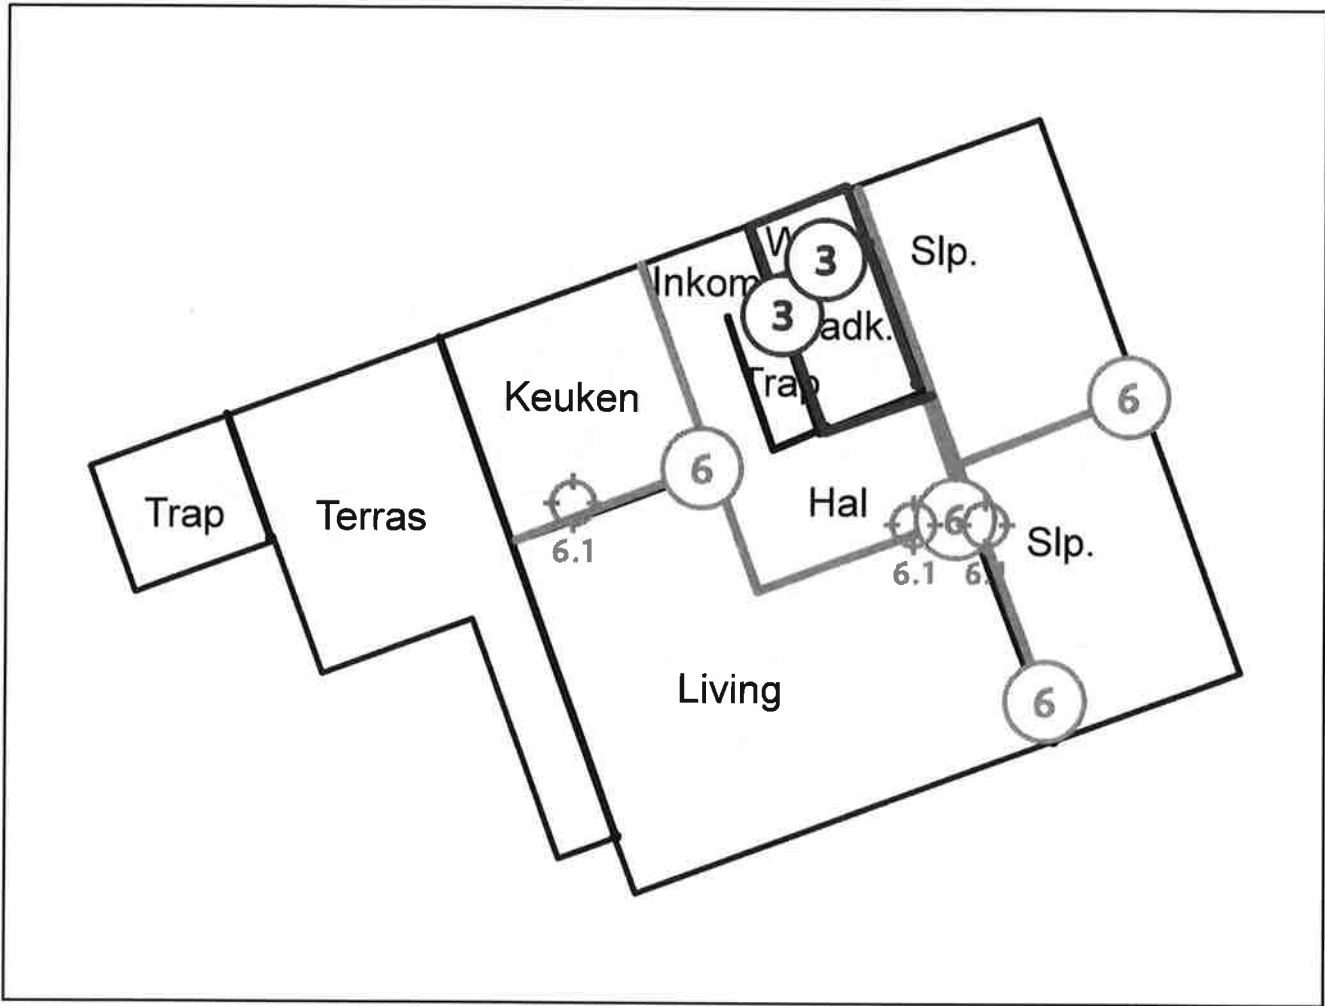
## Plan 1.2: Hoofdgebouw gelijkvloers

| Beschrijving | Type | Actie |
|---|---|---|
| 3. WC + badkamer - lijm faiencetegels | Advies | - |
| 6. Pleister muur | Geen asbest | - |

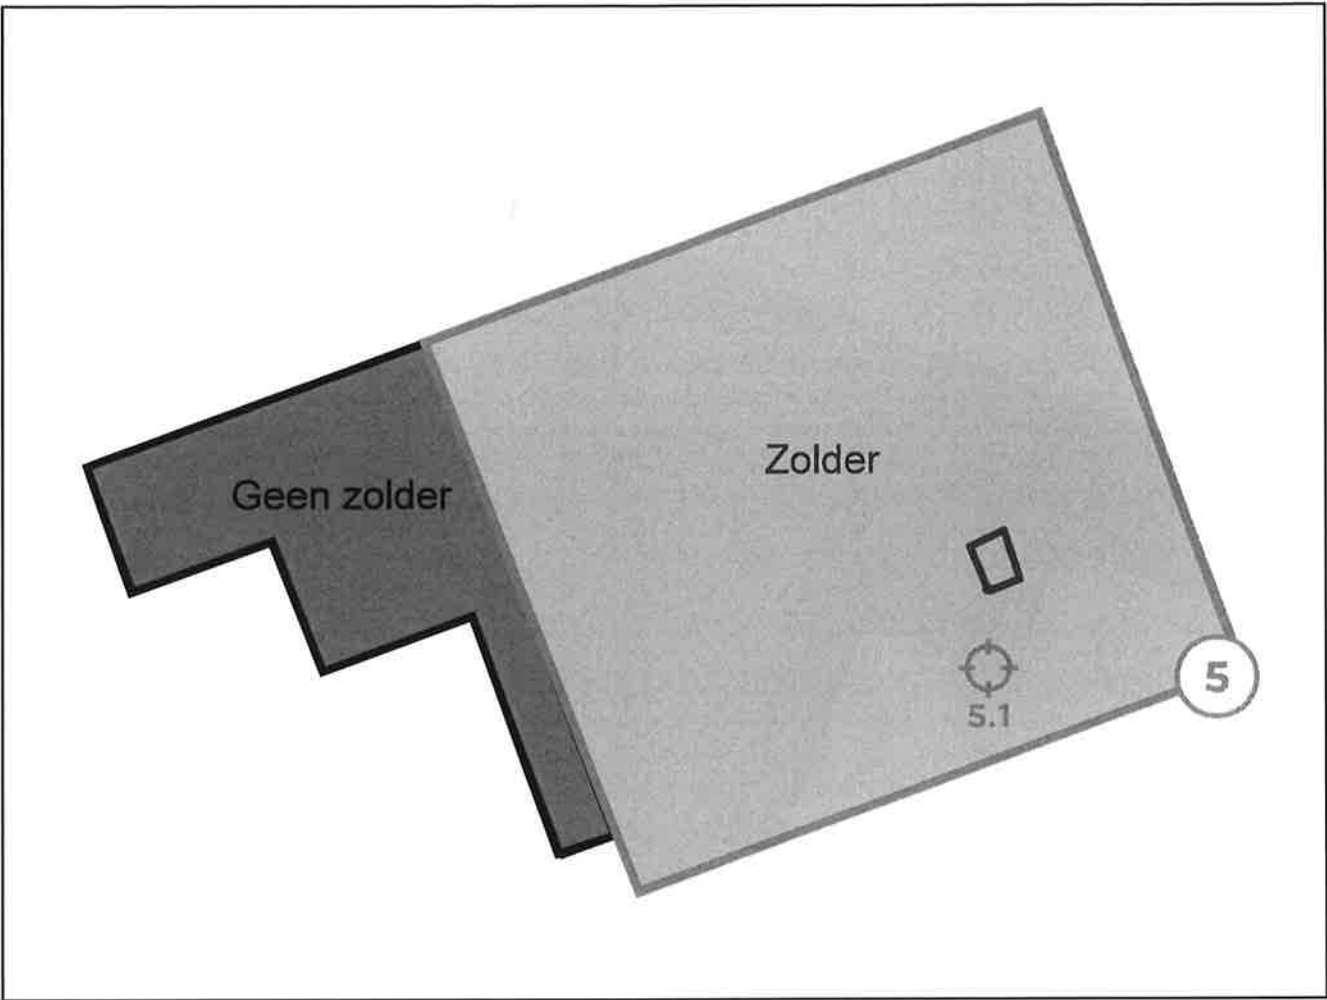
### Plan 1.3: Hoofdgebouw zolder

| Beschrijving | Type | Actie |
|---|---|---|
| 5. Zolder - onderdakplaten | Geen asbest | - |

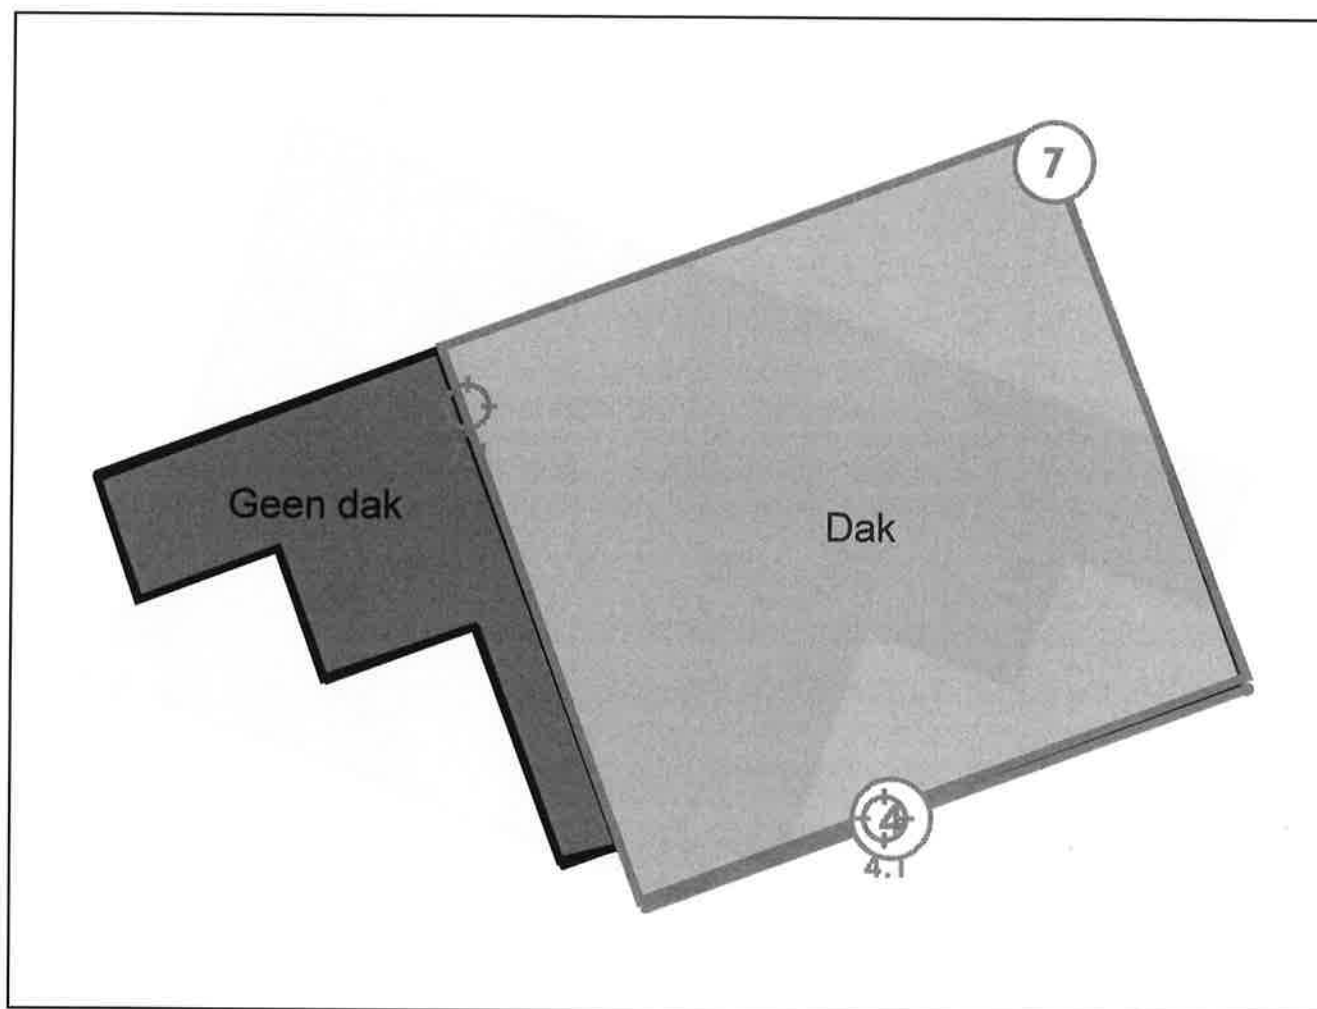
## Plan 1.4: Hoofdgebouw dak

| Beschrijving | Type | Actie |
|---|---|---|
| 4. Gevelbekleding - leien | Geen asbest | - |
| 7. Dak - leien | Geen asbest | - |

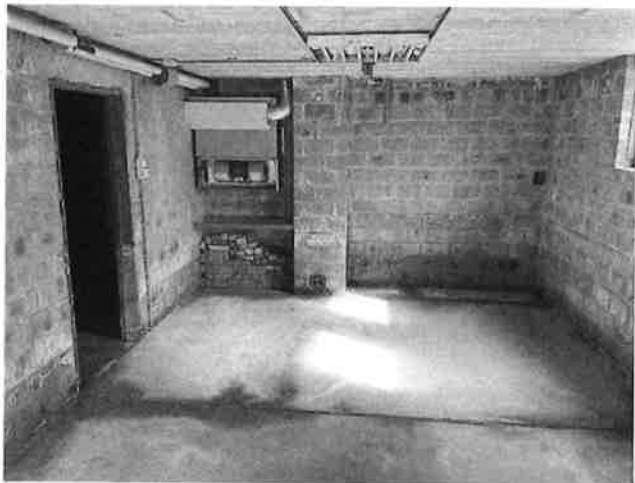
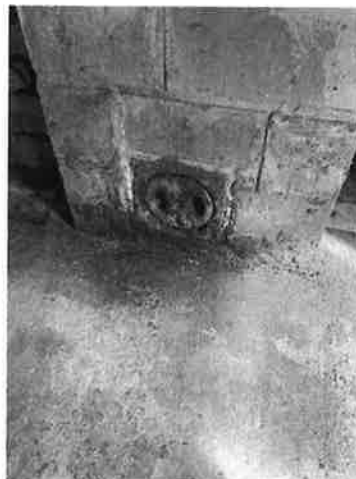
## Fiche 1: Kelder - schouwgat

| Eindbeoordeling materiaalrisico | Verhoogd materiaalrisico en/of verhoogde kans op vezelvrijgave |

| Asbestsoort (vezeltype) | Crocidoliet aanwezig |
| Toestand van het materiaal | Licht beschadigd, licht verweerd. Intact calciumsilicaatmateriaal of categorie III 'gebondenheid' |

| Asbestmateriaal | Verloren bekisting - Plaat |

Verwijderen

- Zorg voor een veilig beheer. Vermijd het beschadigen van het asbestmateriaal. Controleer de toestand jaarlijks op wijzigingen.

- Eenvoudige handelingen: mag via doe-het-zelf of door werknemer(s) met opleidingsattest eenvoudige handelingen  
Voor platen in cement voorziet de wet geen verplichting om deze asbestverdachte toepassing te laten verwijderen door een firma met een opleidingsattest eenvoudige handelingen. Deze toepassing bevindt zich binnen. U mag, in principe, indien het asbestverdachte materiaal volledig intact is en er geen vrije asbestvezels zichtbaar zijn, deze asbestverdachte toepassing zelf verwijderen. Maatregelen nemen is hierbij verplicht om verspreiding en inademing van schadelijke asbestvezels tegen te gaan. Verplichte maatregelen bij de verwijdering:

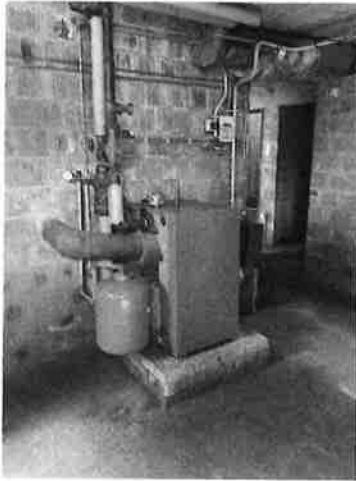
## Fiche 2: Kelder – CV-ketel/brander

In de periode dat de CV-ketel werd geplaatst, werden er frequent asbestverdachte materialen in verwerkt zoals afdichtingskoorden, pakkingen, vezelplaten, karton, ... Tijdens het plaatsbezoek waren er geen asbestverdachte materialen zichtbaar langs de buitenzijde van de CV-ketel. Echter bij verwijdering dient de nodige voorzichtigheid ingebouwd te worden en is het aangeraden om verder onderzoek te doen of de CV-ketel intern asbestverdachte materialen bevat.

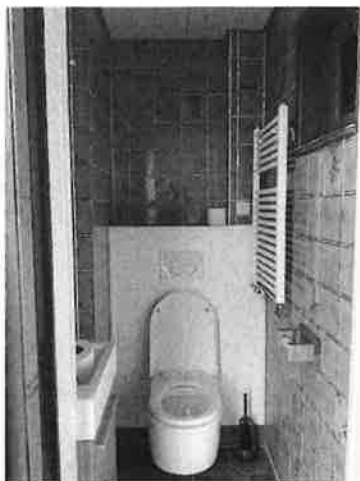
## Fiche 3: WC + badkamer - lijm faiencetegels

De muurtegels waren in goede staat en er was geen beschadiging vast te stellen. Bij verwijdering muurtegels is het raadzaam de nodige beschermingsmiddelen te dragen om alle risico uit te sluiten. In de periode dat deze woning werd gebouwd, werd frequent asbestverdachte tegellijm gebruikt.

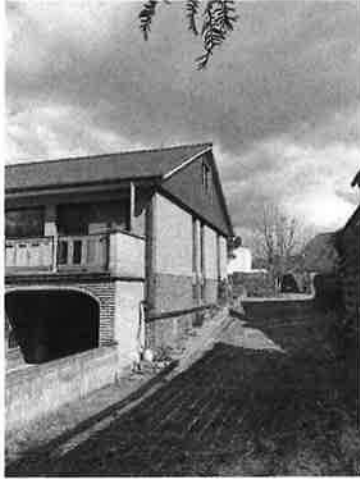
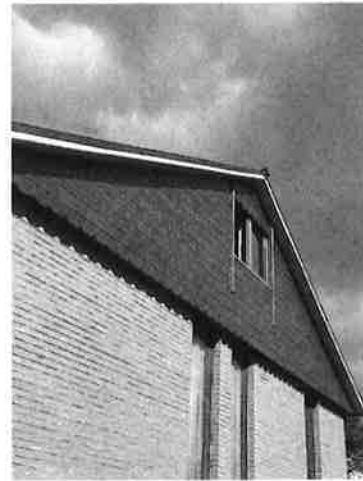
## Fiche 4: Gevelbekleding - leien

Geen asbest

| # | Type | Referentie | Resultaat |
|---|---|---|---|
| 4.1 | Puntmonster | MM03 | Geen asbest |

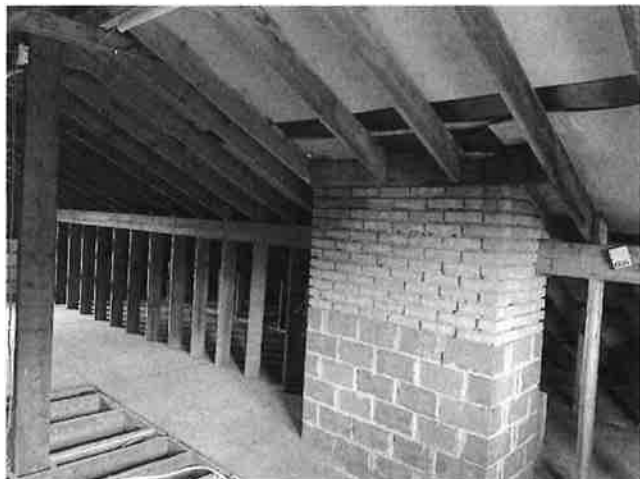
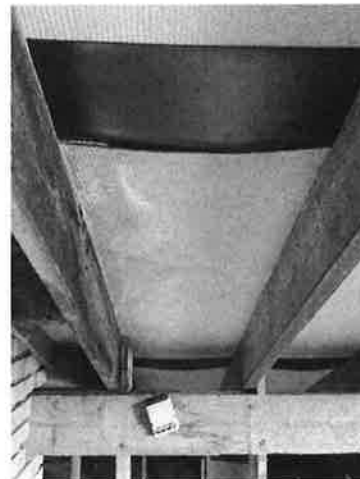
## Fiche 5: Zolder - onderdakplaten

Geen asbest

| # | Type | Referentie | Resultaat |
|---|---|---|---|
| 5.1 | Puntmonster | MM02 | Geen asbest |

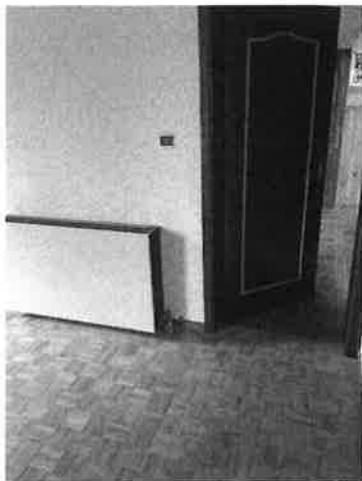
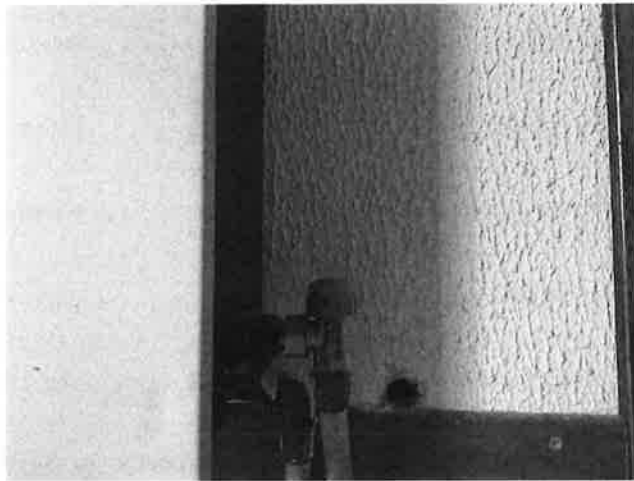
## Fiche 6: Pleister muur

Geen asbest

| # | Type | Referentie | Resultaat |
|---|---|---|---|
| 6.1 | Mengmonster | MM01 | Geen asbest |

| Opmerking | <p>Geen pleisterwerk in stooklokaal. Plafonds doorheen de ganse woning bestaan uit gipskartonplaten/valse plafonds.</p> <p>Een destructief onderzoek is aan te raden bij grondige verbouwingswerken, om eventuele pleisterwerken, mogelijks onder de valse plafonds/wanden te bemonsteren. Dit behoort momenteel niet tot onze taak in deze opdracht.</p> |

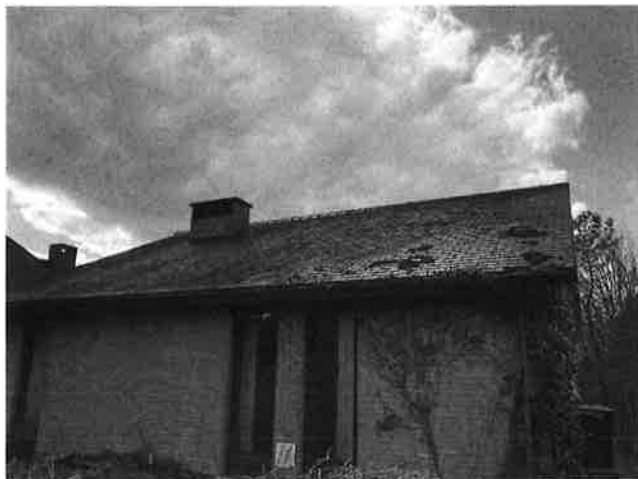
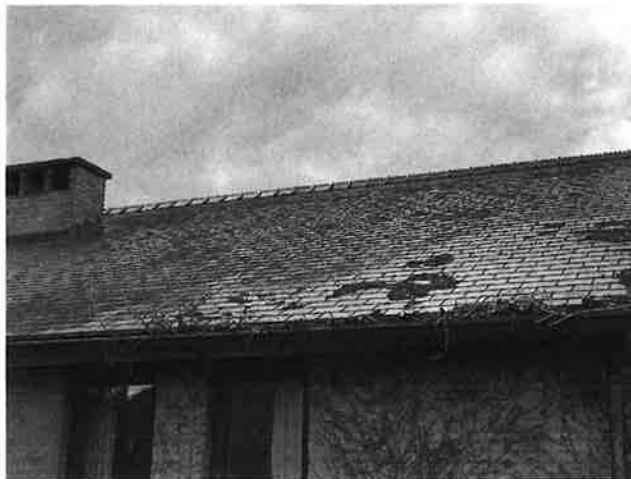
## Fiche 7: Dak - leien

Geen asbest

| # | Type | Referentie | Resultaat |
|---|---|---|---|
| 7.1 | Puntmonster | MM04 | Geen asbest |
