# Asbestinventarisatetest

Kerkeland 31, 2550 Kontich

Attestnummer : **20250429-000505.000**

Uitgegeven op : **29.04.2025**

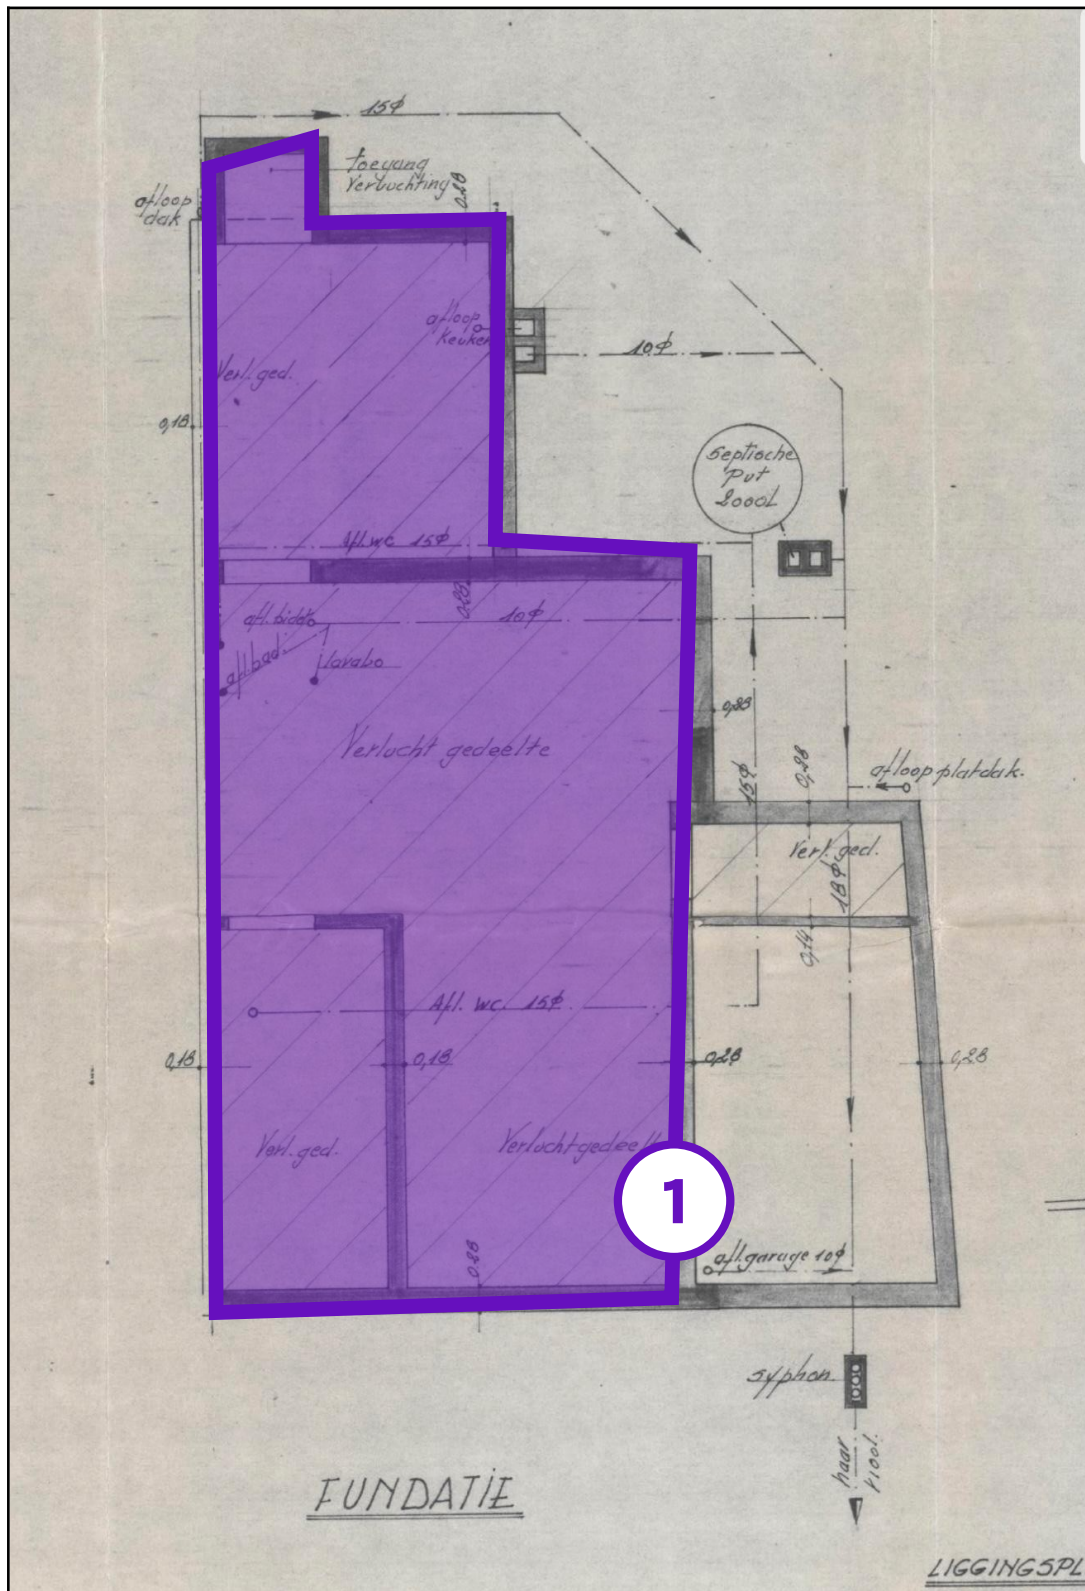
## Plan 1.1: Fundering

| 1. Kruipruimte | Beperking | - |

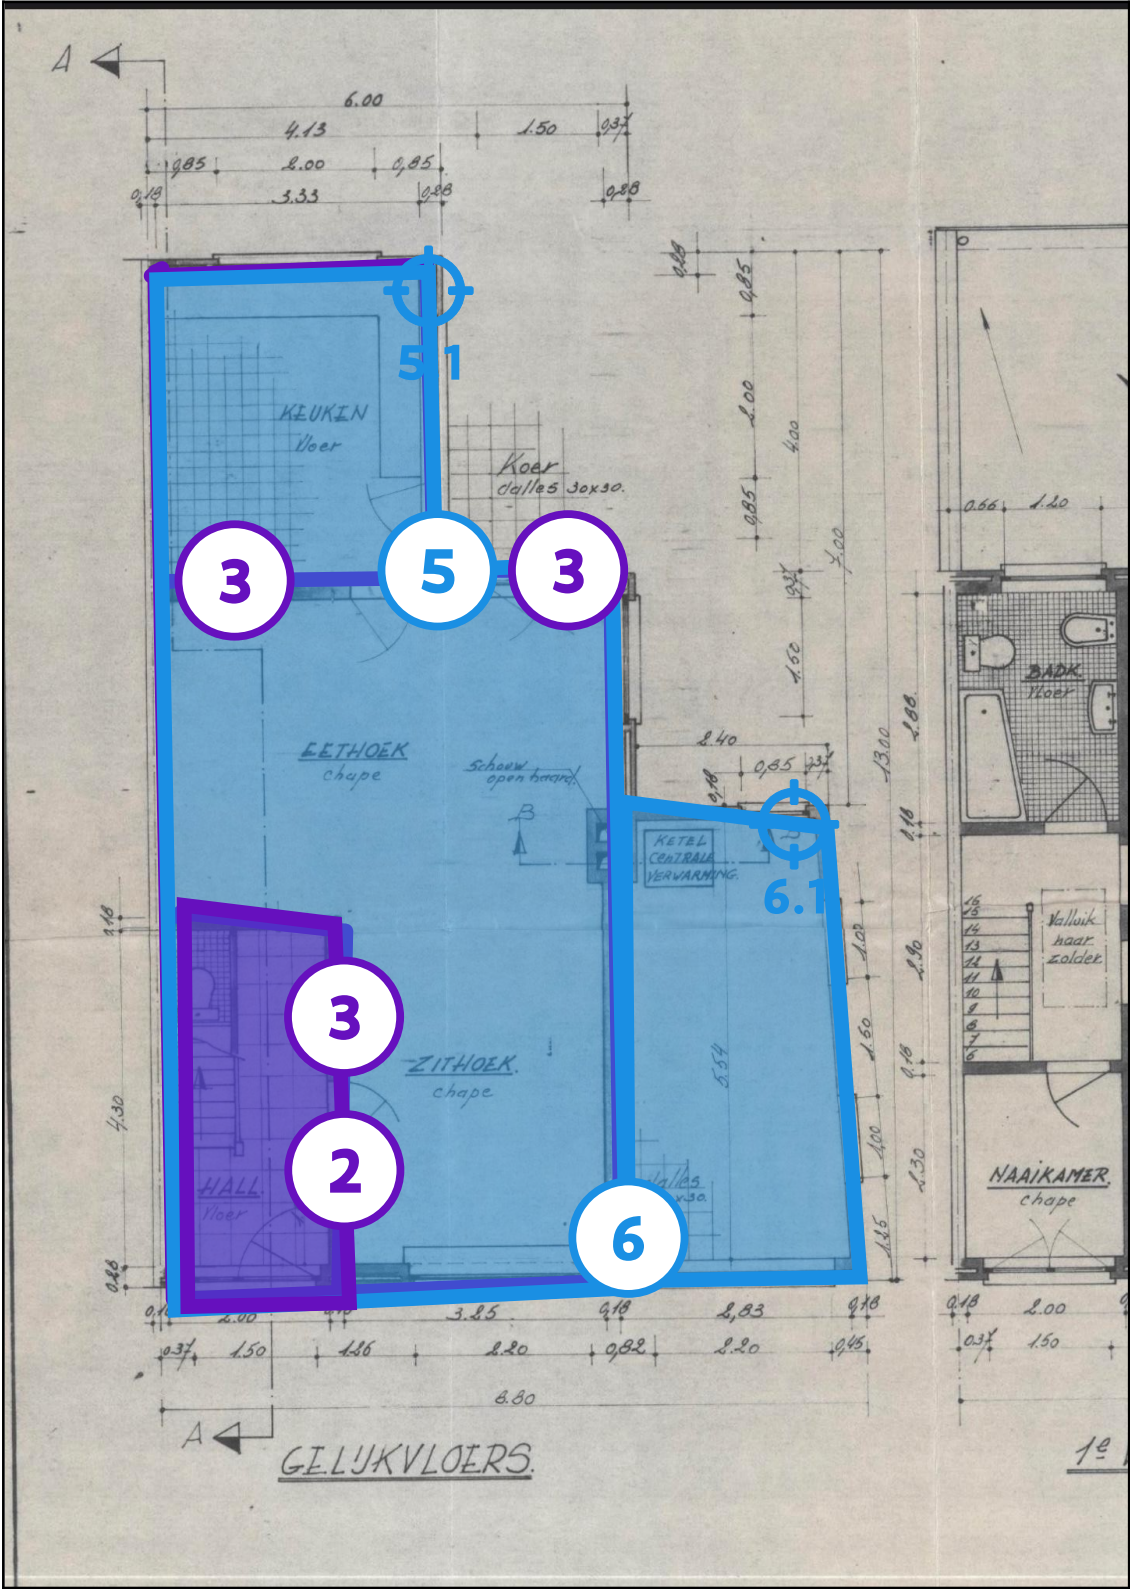
Plan 1.2: GVL

| 2. Tegellijm | Advies | - |
| 3. Pleister wand | Advies | - |
| 5. Pleister plafond | Geen asbest | - |
| 6. Roofing garage | Geen asbest | - |

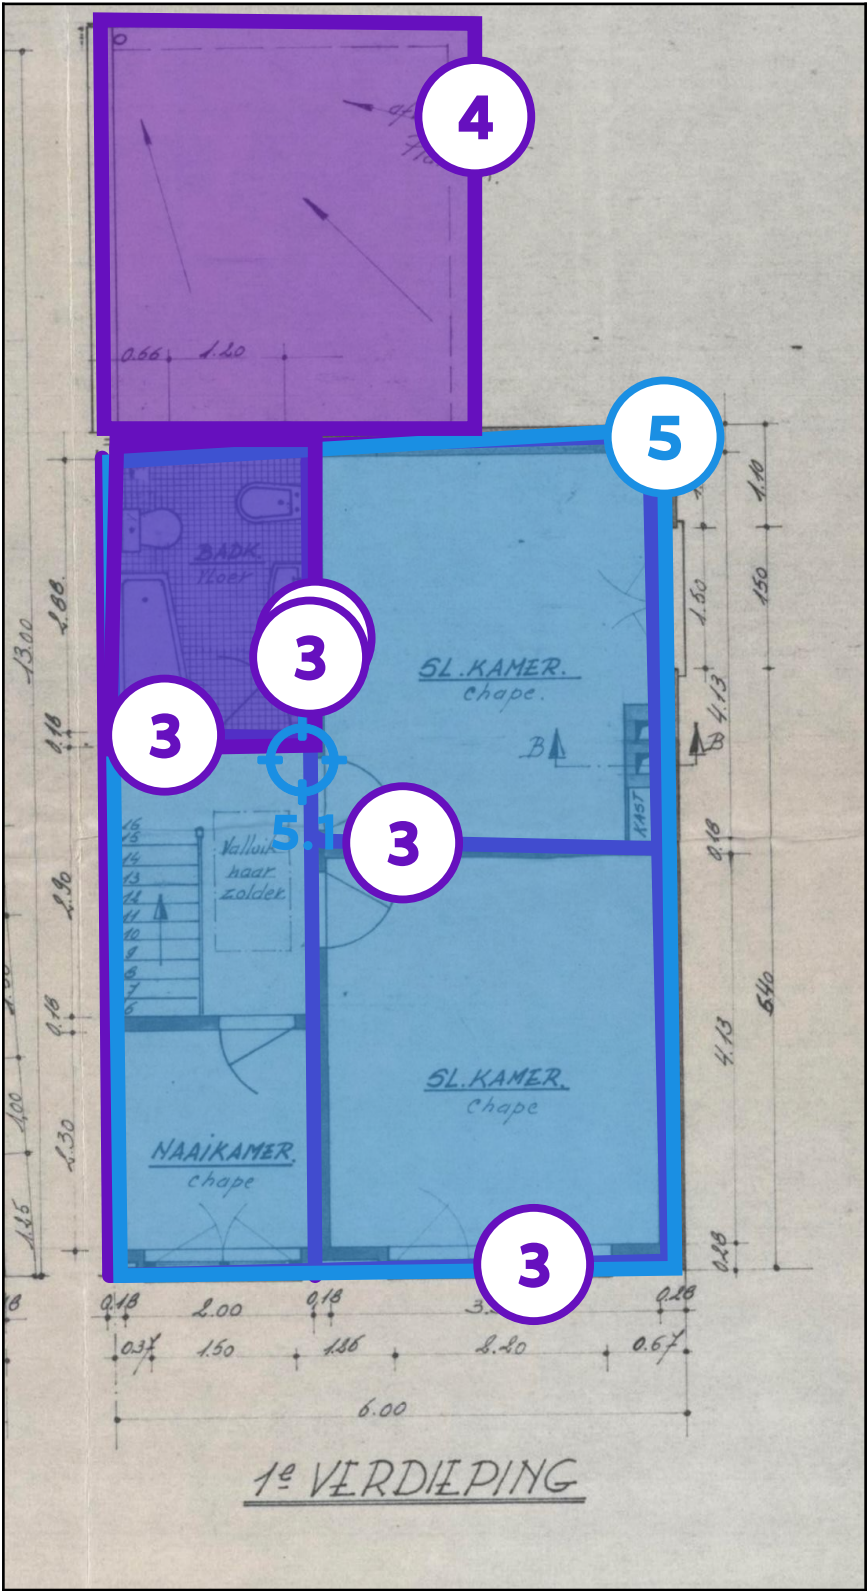
# Plan 1.3: 1e verdieping

| 2. Tegellijm | Advies | - |
| 3. Pleister wand | Advies | - |
| 4. Roofing vernieuwd | Advies | - |
| 5. Pleister plafond | Geen asbest | - |

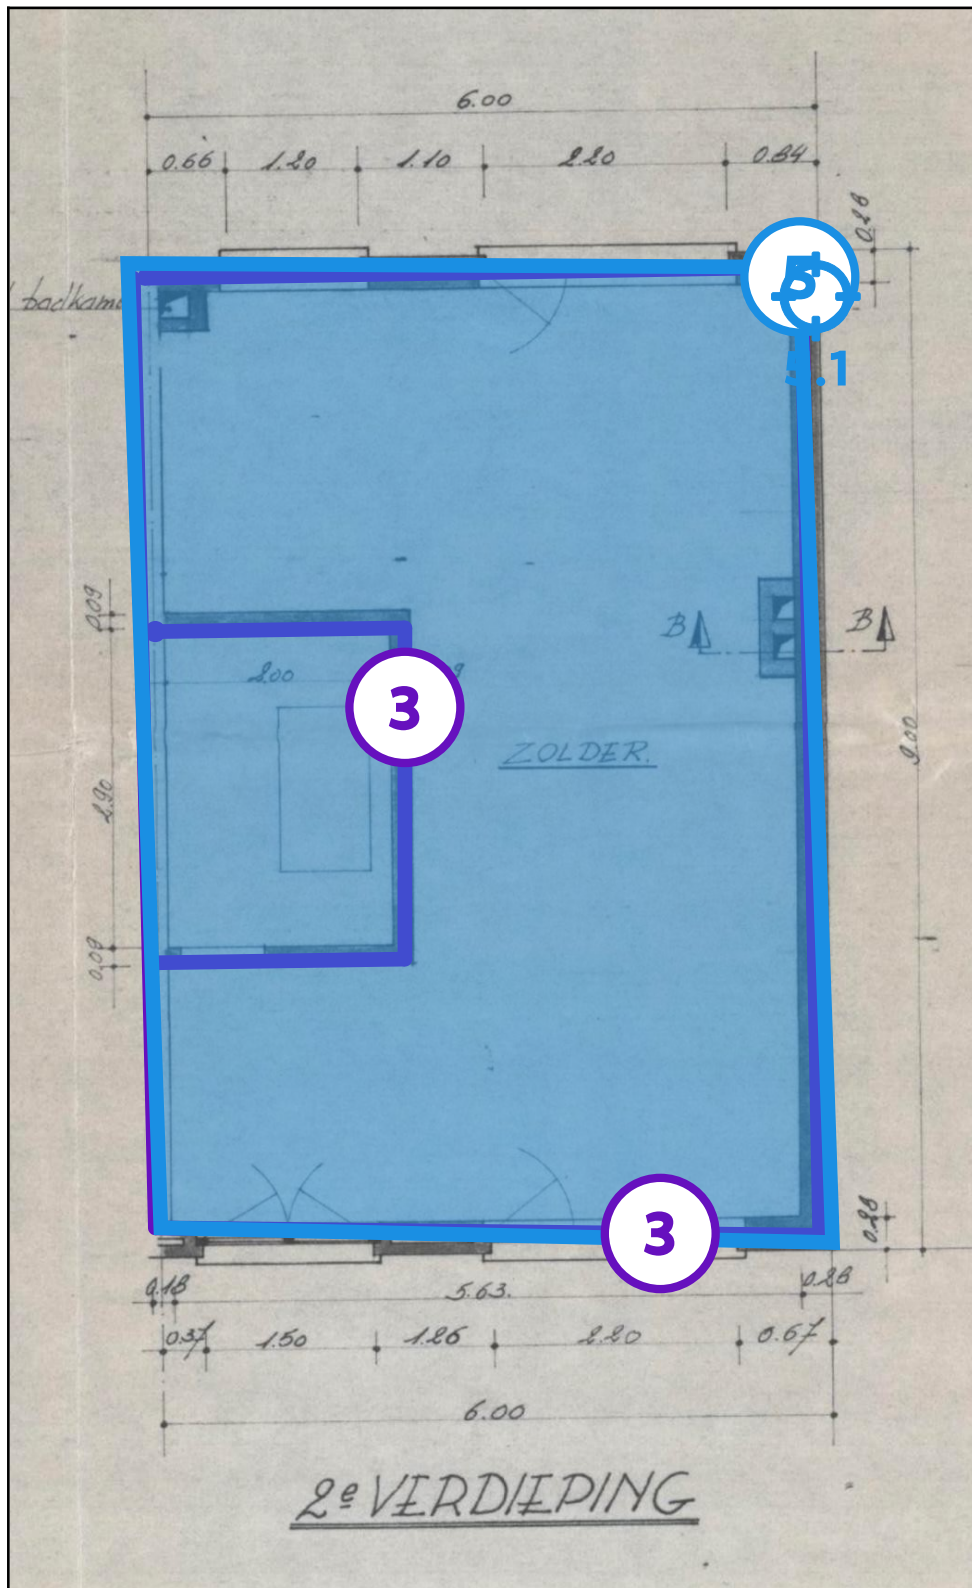
## Plan 1.4: 2e verdieping

| 3. Pleister wand | Advies | - |
| 5. Pleister plafond | Geen asbest | - |

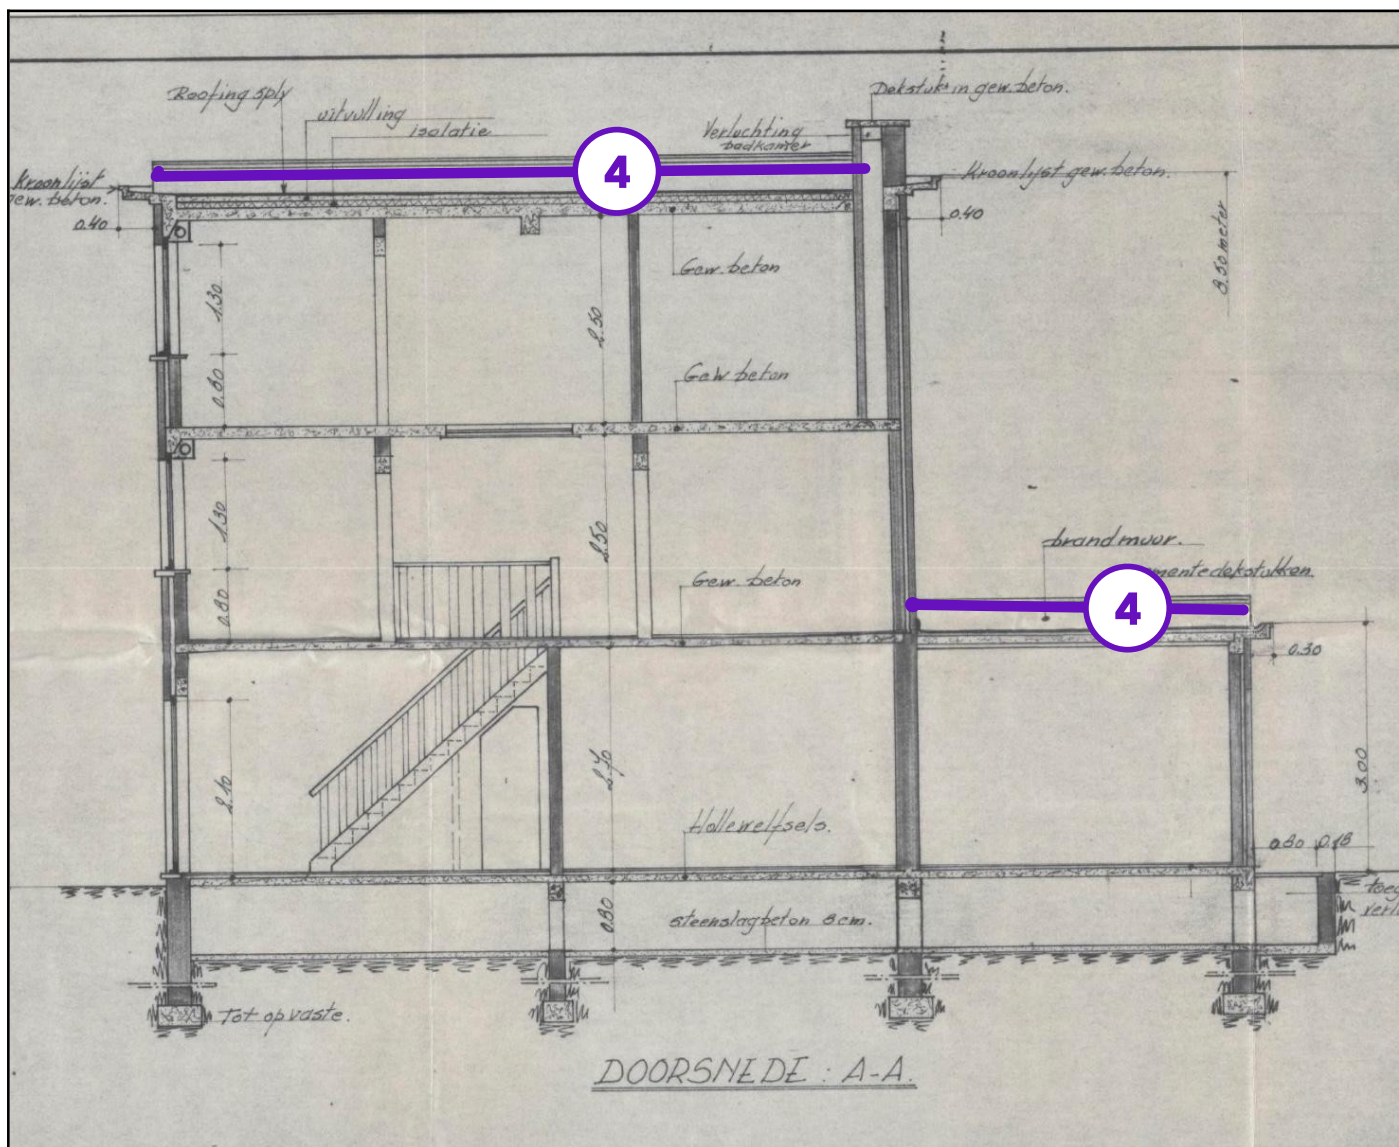
## Plan 1.5: Doorsnede

| Beschrijving | Type | Actie |
|---|---|---|
| 4. Roofing vernieuwd | Advies | - |

Daken vernieuwd december 2023.

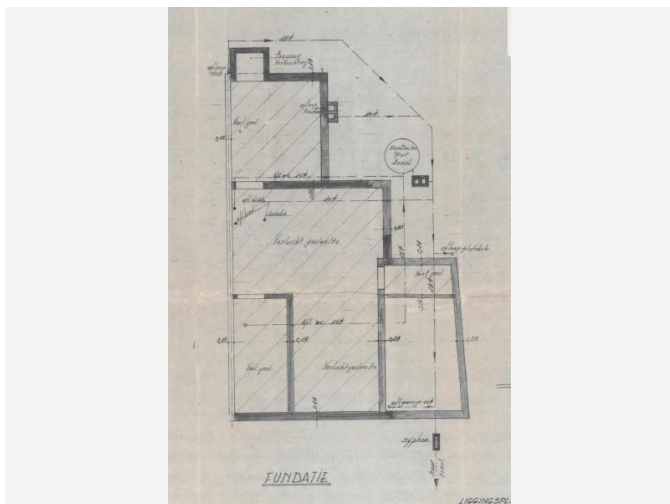
Situeringfoto

**Reden:** Het onderzoek kan niet uitgevoerd worden binnen de bepalingen van de Welzijnswet

**Uitleg van de asbestdeskundige:** In het inspectieprotocol behoort een ruimte lager dan 1,5 m niet tot het onderzoek.

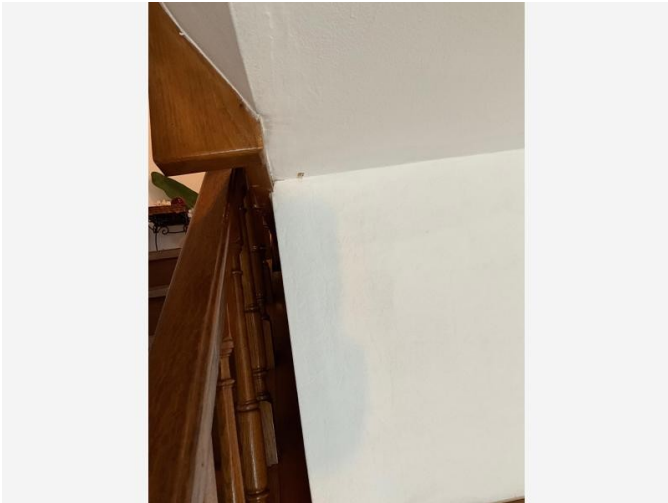
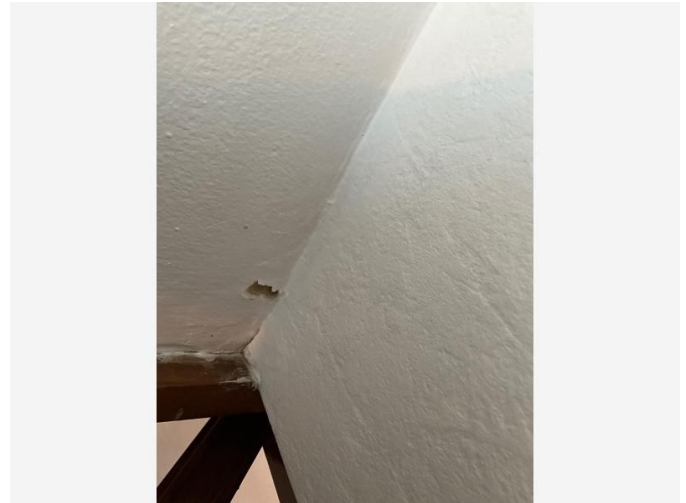
## Fiche 5: Pleister plafond

Geen asbest

| # | Type | Referentie | Resultaat |
|---|---|---|---|
| 5.1 | Mengmonster | Pleister plafond | Geen asbest |

| Opmerking | <p>Volgens het inspectieprotocol is een monstername van het pleisterwerk verplicht om dit te identificeren als niet-asbesthoudend.</p> <p>Op elke verdieping werd er op verschillende plaatsen een staal genomen.</p> <p>De vermelde oppervlaktes en volumes betreffen een beredeneerde schatting. Er worden geen rechten verleend aan deze oppervlaktes/volumes. De dikte is een schatting die voorkomt uit de monsterplaatsen en is daarom niet altijd representatief.</p> |

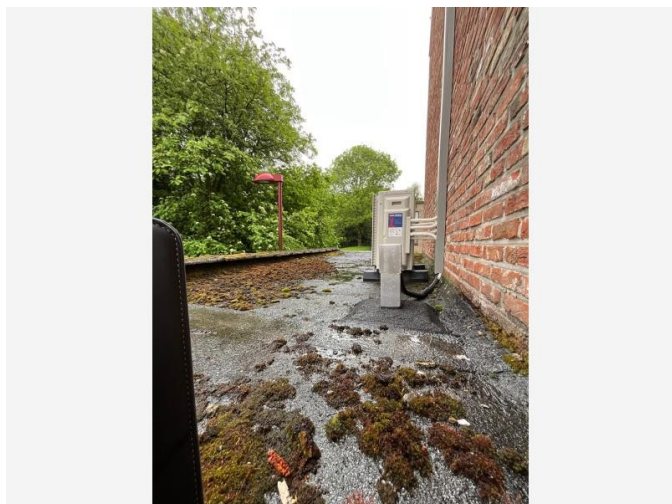
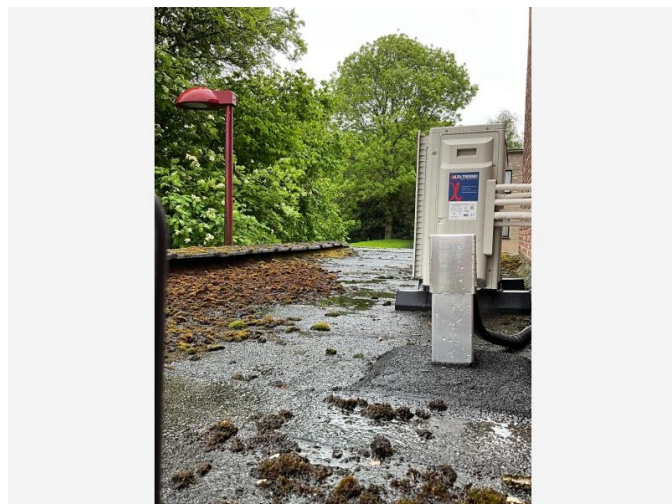
## Fiche 6: Roofing garage

Geen asbest

| # | Type | Referentie | Resultaat |
|---|---|---|---|
| 6.1 | Puntmonster | Roofing garage | Geen asbest |
