# Asbestinventarisatetest

Kruishoutemsesteenweg 111, 9750 Kruisem

Attestnummer : 20250408-000322.000

Uitgegeven op : 08.04.2025

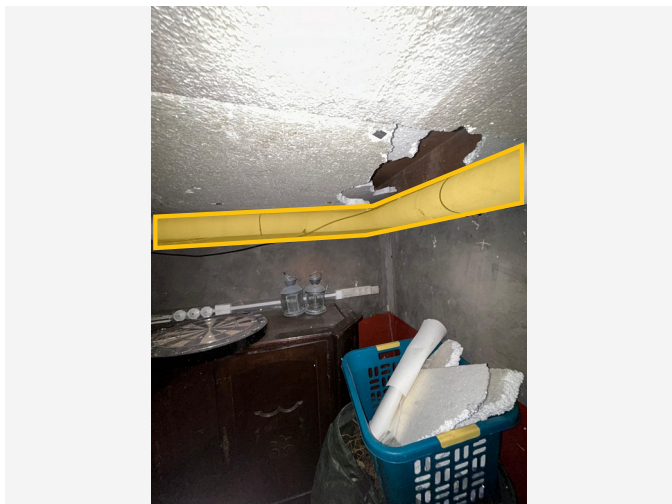
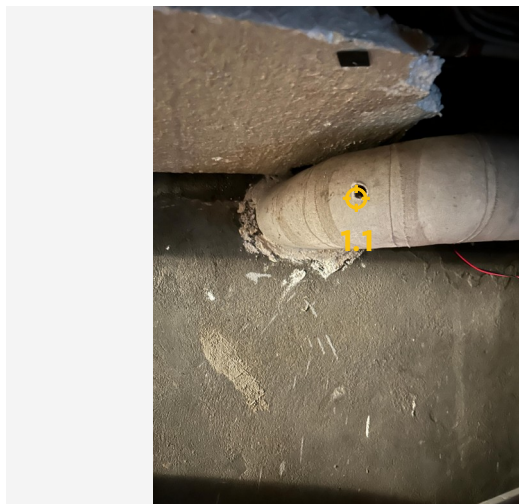
Overzichtsfoto

Detailfoto

Het asbestmateriaal valt onder de mijlpaal van 2034.

| Eindbeoordeling materiaalrisico | Zeer laag materiaalrisico en/of zeer lage kans op vezelvrijgave |

| Gebondenheid | Categorie 2: niet-hechtgebonden met matrix |
| Asbestsoort (vezeltype) | Amfibool aanwezig, uitgezonderd crocidoliet |
| Asbestconcentratie | Laag (< 50%) |
| Afschermingsgraad van het gehele materiaal | Enkel randen niet afgeschermd maar geen contact met binnenluchtstromen |
| Toestand van het materiaal | Onbeschadigd, niet verweerd |

| # | Type | Referentie | Resultaat |
|---|---|---|---|
| 1.1 | Mengmonster | leiding isolatie bochten | Chrysotiel, Amosiet |
| 1.2 | Mengmonster | leiding isolatie rechte stukken | Chrysotiel, Amosiet |

| Opmerking | <p>Aangegeven hoeveelheden en gewichten berusten louter op grove inschattingen en kunnen niet gebruikt worden in het kader van een meetstaat voor werken.</p> <p>Kelder 1: staat onder water: vermoedelijk 5 lopende meter.</p> <p>Kelder 2: 15 lopende meter.</p> |

Verwijderen

- Zorg voor een veilig beheer. Vermijd het beschadigen van het asbestmateriaal. Controleer de toestand jaarlijks op wijzigingen.

- Hermetische zone (erkend asbestverwijderaar)  
Bij het verwijderen zal losgebonden asbest vrijkomen, deze toepassing kan enkel verwijderd worden onder hermetische zone.

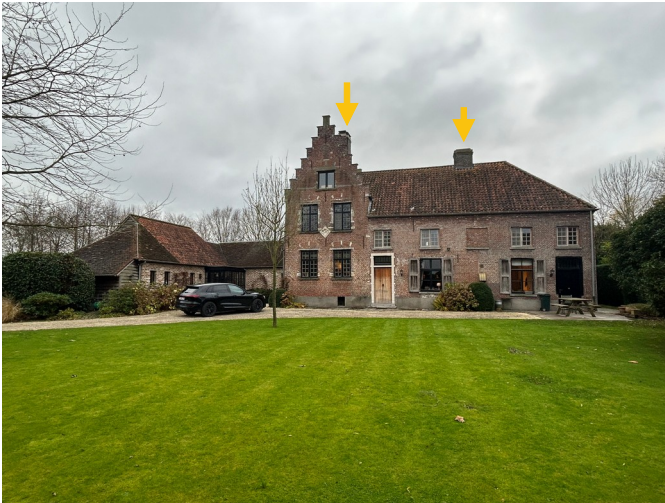
Situeringfoto

**Reden:** Het te onderzoeken materiaal situeert zich hoger dan 3,50 m te rekenen vanaf een veilige ondergrond

**Uitleg van de asbestdeskundige:** Langs het exterieur zijn geen asbestverdachte materialen waarneembaar.

Het interieur van de schouw kan niet gecontroleerd worden, hoger dan 3,5 m.

Min 2 waargenomen.

Bij renovatie of afbraak, waakzaam zijn voor de inwendige structuur en buizen binnen in de schouw, dit over de volledige lengte van de schouw.

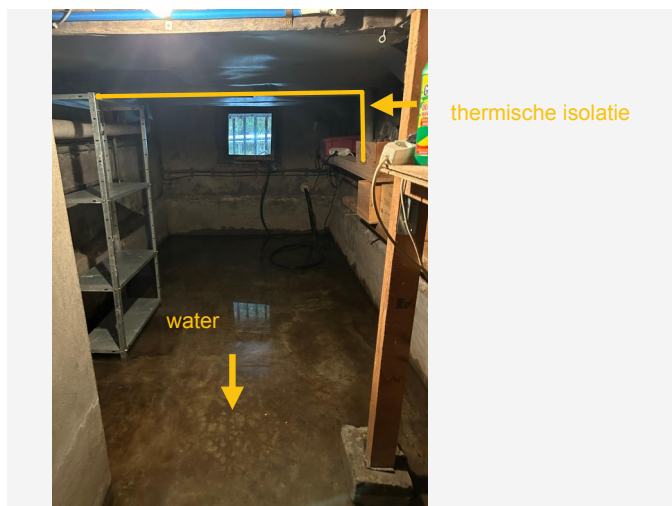
Situeringsfoto

**Reden:** Er is geen volledige risicobeoordeling mogelijk

**Uitleg van de asbestdeskundige:** Kelder staat onder water. De opdrachtgever kan de kelder niet ledigen binnen een redelijke termijn.

Waargenomen: thermische isolatie

Er werden stalen genomen van de thermische isolatie in kelder 2

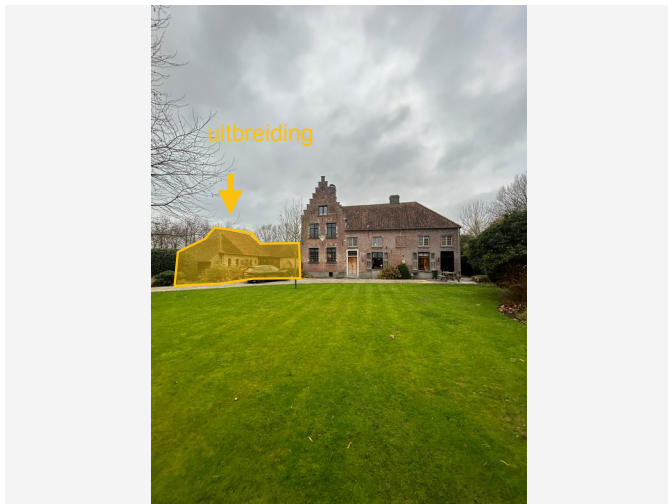
Situeringsfoto

**Bouwjaar:** 2011

*Constructies gebouwd vanaf 2001 moeten niet onderzocht worden*

| Opmerking | Deel van het gebouw werd gebouwd in 2011.<br>Dit gedeelte bevat geen asbestverdachte materialen. |

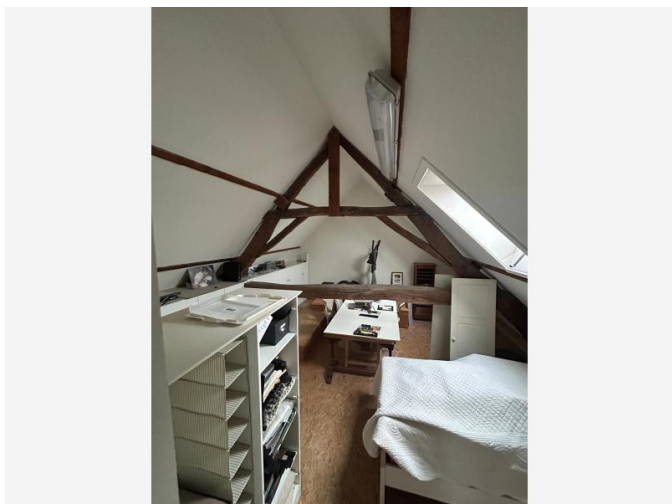
Vrije foto

Er werden verlaagde plafonds aangebracht in het volledige gebouw.

De verlaagde plafonds bestaan uit volgende materialen: gipsplaten, hout en kunststof.

De deskundige kan geen uitspraak doen over onderliggende materialen .

Daarbij kan een aanvullend destructief onderzoek uitsluitel bieden .

Wees waakzaam bij afbraak.

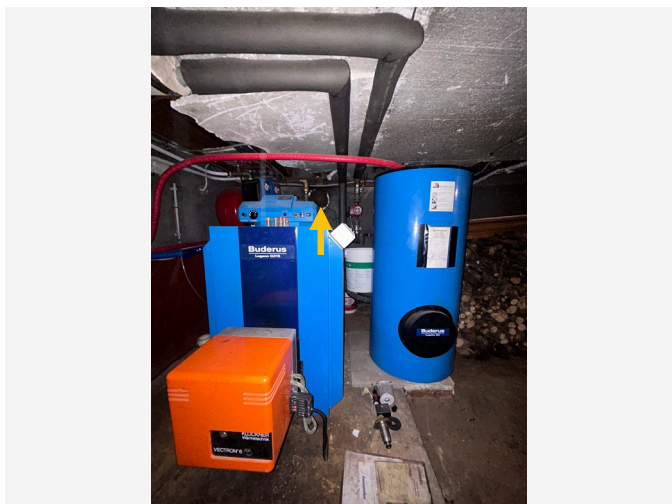
Vrije foto

Roetluik in metaal bevat geen asbest, bij afbraak of renovatie de materialen achter het roetluik controleren.

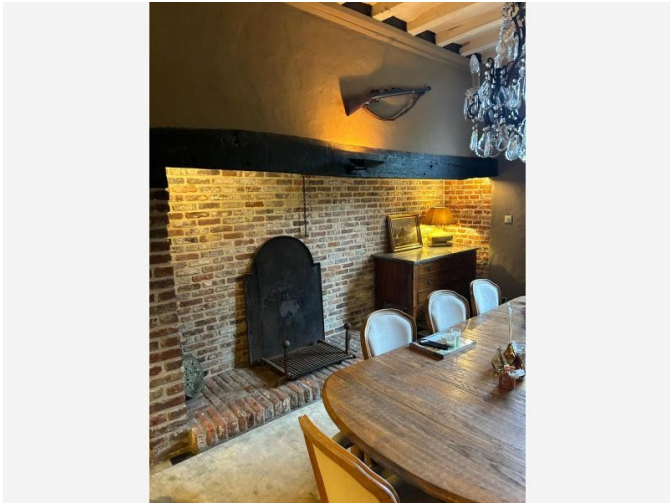
Vrije foto

Bij afbraak of renovatie moeten de materialen waaruit de schouw, open haard is vervaardigd gecontroleerd worden om als niet asbestverdacht beschouwd te worden. (buiten - en binnenkant, van beneden tot boven)

Wees waakzaam bij afbraakwerken.

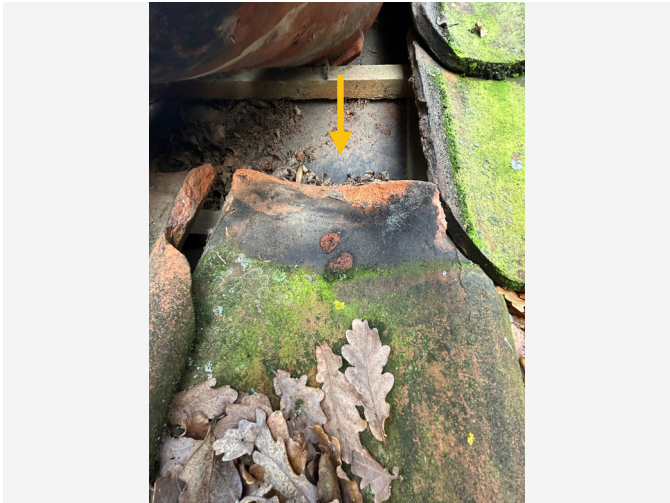
Vrije foto

Onderdak bevat geen asbestverdachte materialen.

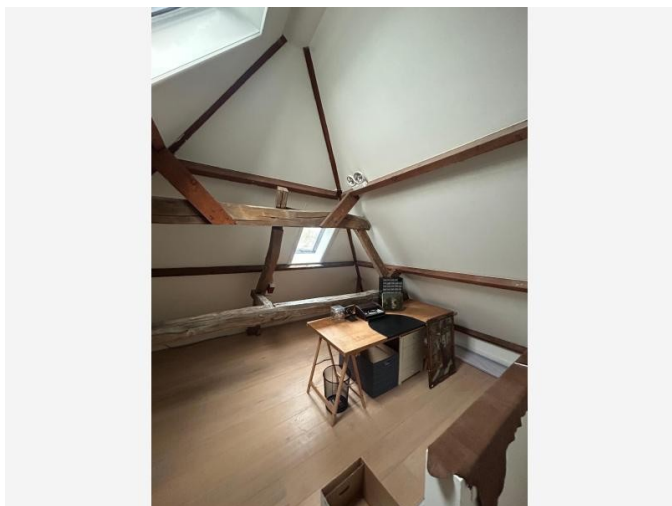
Vrije foto

Er werden voorzet wanden - valse muren aangebracht.

De deskundige kan geen uitspraak doen over onderliggende materialen .

Daarbij kan een aanvullend destructief onderzoek uitsluitel bieden .

Wees waakzaam bij afbraak of renovatie.

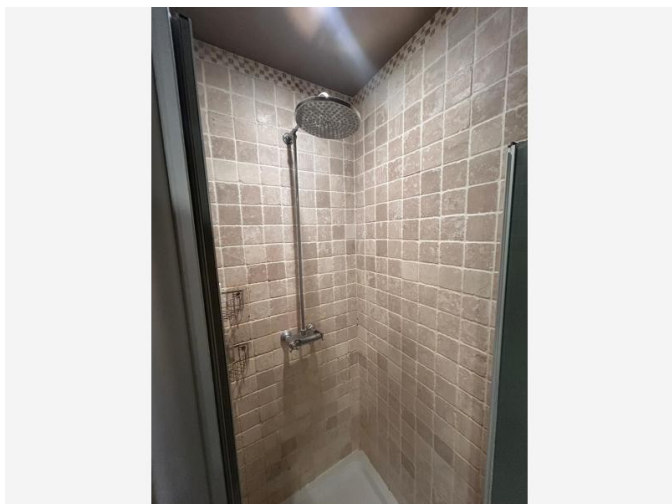
Vrije foto

In de badkamer(s) en wc(s) werden gelijmde tegels aangebracht aan de muren.

De materialen zijn in goede staat en niet verweerd.

De materialen zijn niet bemonsterbaar volgens het inspectieprotocol van het niet destructief onderzoek.

De lijm is niet bereikbaar voor monsternamen omdat de materialen intact zijn (lijm afgedekt).

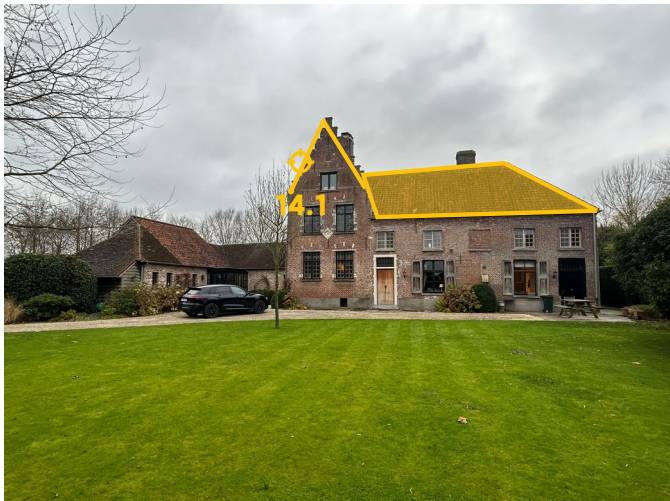
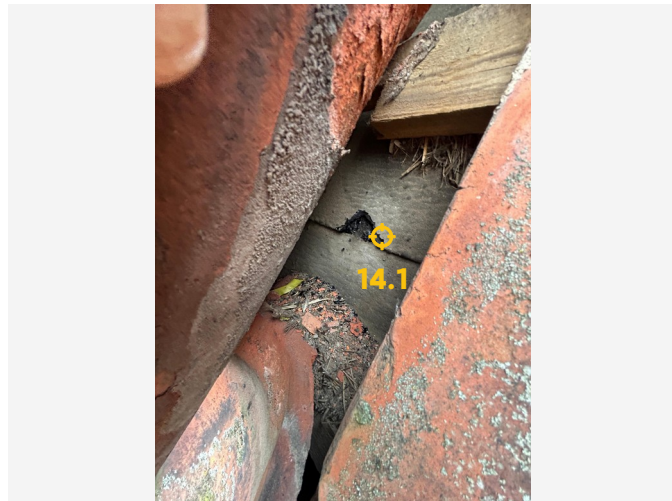
## Fiche 14: Onderdak plaat met staalafname, hoofdgebouw

Geen asbest

| # | Type | Referentie | Resultaat |
|---|---|---|---|
| 14.1 | Puntmonster | onderdak plaat | Geen asbest |

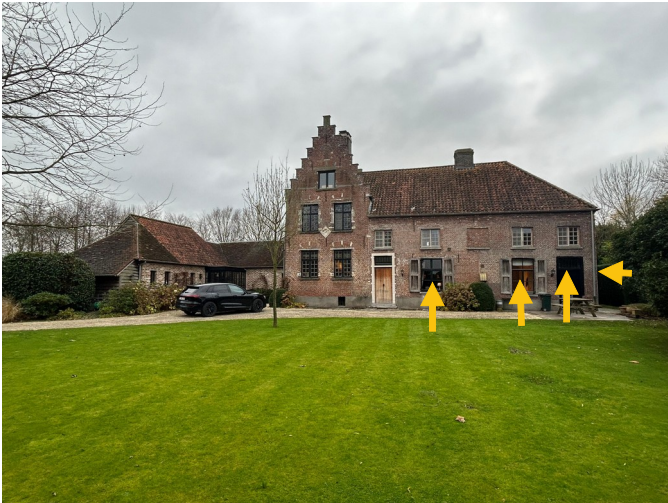
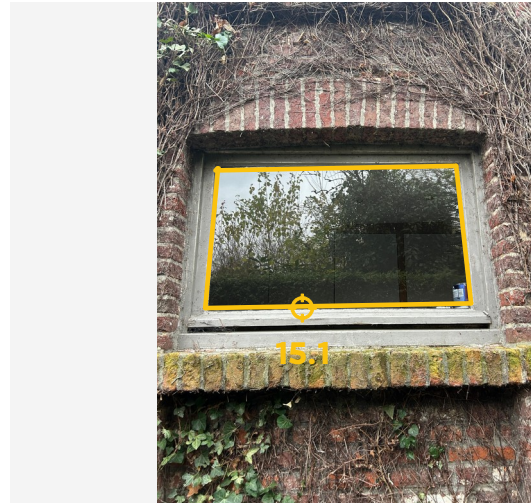
## Fiche 15: Kit aan de ramen (tussen glas en profiel)

Geen asbest

| # | Type | Referentie | Resultaat |
|---|---|---|---|
| 15.1 | Puntmonster | kit glas profiel | Geen asbest |

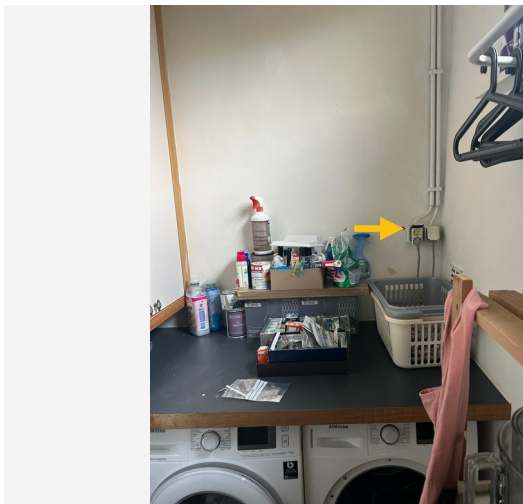
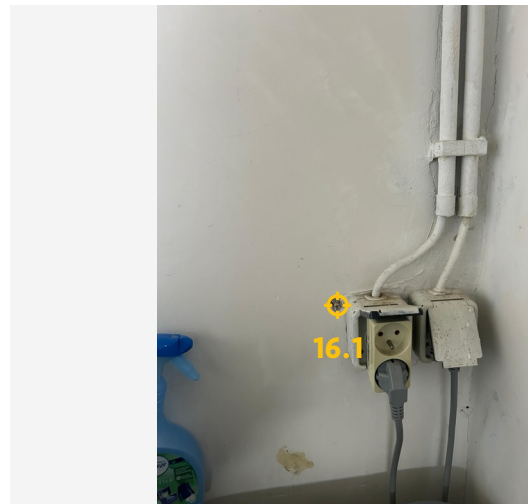
Geen asbest

| # | Type | Referentie | Resultaat |
|---|---|---|---|
| 16.1 | Mengmonster | Wandpleister | Geen asbest |
