# Asbestinventarisatetest

Diestsesteenweg 354, 3202 Aarschot

Attestnummer : 20241014-000491.000

**Niet-asbestveilig**

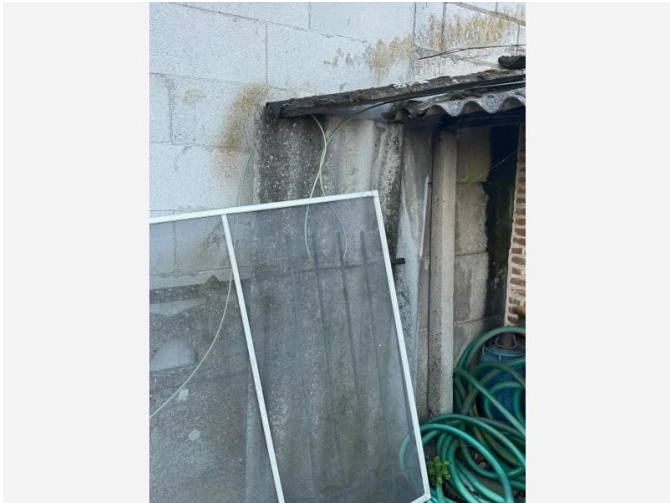
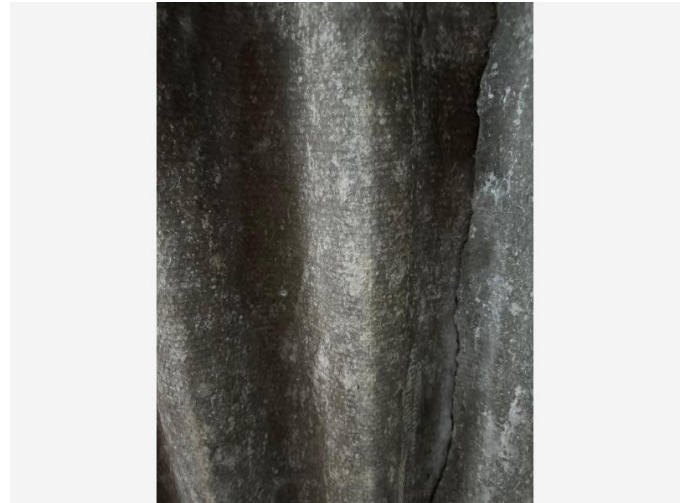
Overzichtsfoto

Detailfoto

Het asbestmateriaal valt onder de mijlpaal van 2040.

**Dringend verwijderen**

| Aanwezige resten | Aanwezige voorraad van asbesthoudende golfplaat achter tuinberging. |
| Asbestmaterialen | <ul style="list-style-type: none"><li>Dak- en gevelbekleding - Golfplaat</li></ul> |
| Hoeveelheid (gewicht - aantal) | <ul style="list-style-type: none"><li>10,00 kg - 1 stuk</li></ul> |

- Verwijder het asbestafval.

- Eenvoudige handelingen: mag via doe-het-zelf of door werknemer(s) met opleidingsattest eenvoudige handelingen  
Asbesthoudende golfplaten zijn een hechtgebonden toepassing die voorzichtig moeten worden verwijderd zonder vrijgave van vezels door bv. breken of slijpen. De ruimte rond de golfplaten kan gecontamineerd zijn door vezelvrijgave van deze golfplaten.

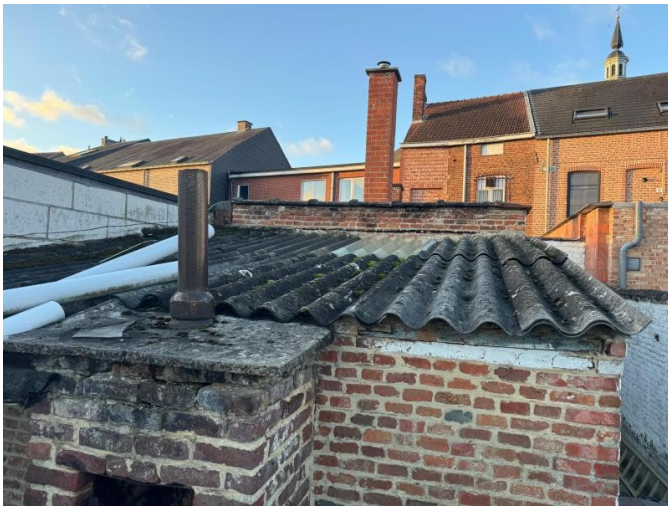
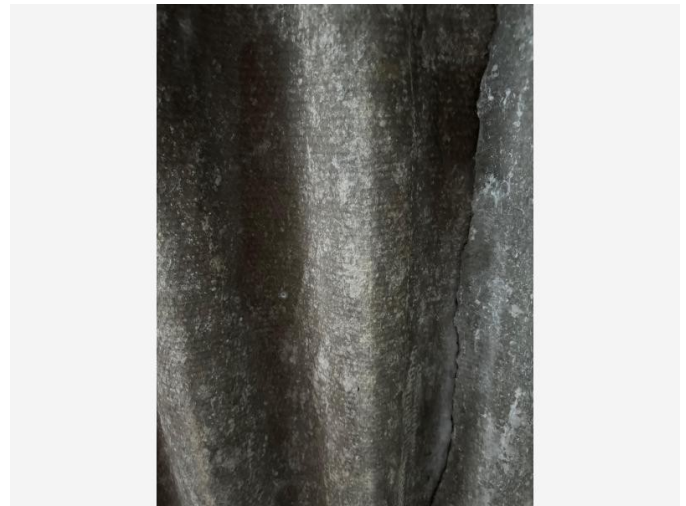
Overzichtsfoto

Detailfoto

Het asbestmateriaal valt onder de mijlpaal van 2034.

**Dringend verwijderen**

| Eindbeoordeling materiaalrisico | Hoog materiaalrisico en/of hoge kans op vezelvrijgave |

| Asbestsoort (vezeltype) | Crocidoliet aanwezig |
| Toestand van het materiaal | Matig beschadigd, matig verweerd |

| Beschrijving | Golfplaten tuinberging |
| Hoeveelheid (oppervlakte - aantal) | • 12,00 m <sup>2</sup> - 1 stuk |

- Verwijder dit asbestmateriaal zo snel mogelijk. Volg de toestand goed op.
- Hemelwater dat afspoelt van asbestcement daken of gevels kan asbestdeeltjes bevatten. Gebruik het enkel voor gesloten circuits (bv. spoelen toiletten). Reinig na het vervangen van het dak of de gevel de dakgoten en regenwaterput of -ton om asbesthoudend sediment of slib te verwijderen

- Eenvoudige handelingen: mag via doe-het-zelf of door werknemer(s) met opleidingsattest eenvoudige handelingen  
Asbesthoudende golfplaten zijn een hechtgebonden toepassing die voorzichtig moeten worden verwijderd zonder vrijgave van vezels door bv. breken of slijpen. De ruimte onder de golfplaten kan gecontamineerd zijn door vezelvrijgave van deze golfplaten.

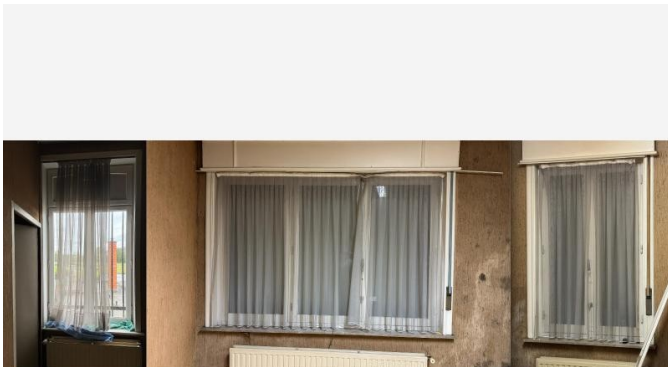
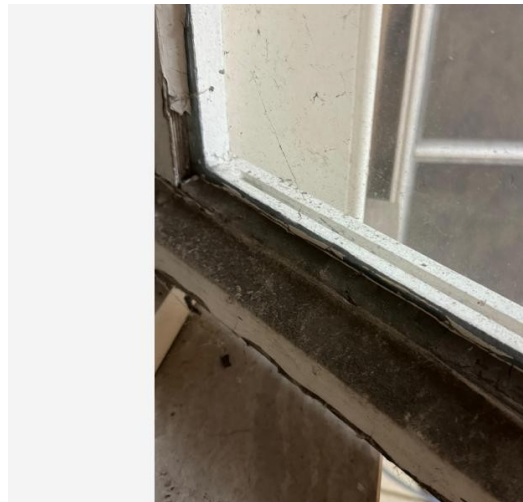
Overzichtsfoto

Detailfoto

Verwijderen

| Eindbeoordeling materiaalrisico | Verhoogd materiaalrisico en/of verhoogde kans op vezelvrijgave |

| Asbestsoort (vezeltype) | Amfibool aanwezig, uitgezonderd crocidoliet |
| Toestand van het materiaal | Matig beschadigd, matig verweerd |

| Beschrijving | Oude mastiek ramen |
| Opmerking | <p>Het betreft een ruwe schatting van de hoeveelheid.</p> <p>Het betreft de oude, hard geworden mastiek in de ramen van de slaapkamer, de berging en de keuken op het 1e verdiep.</p> |

- Verwijder dit asbestmateriaal zo snel mogelijk. Volg de toestand goed op.

- Eenvoudige handelingen: mag via doe-het-zelf of door werknemer(s) met opleidingsattest eenvoudige handelingen  
Mastiek is een hechtgebonden toepassing. Deze dient voorzichtig te worden verwijderd of in zijn geheel met schrijnwerk. Zorg ervoor dat er geen resten achterblijven.

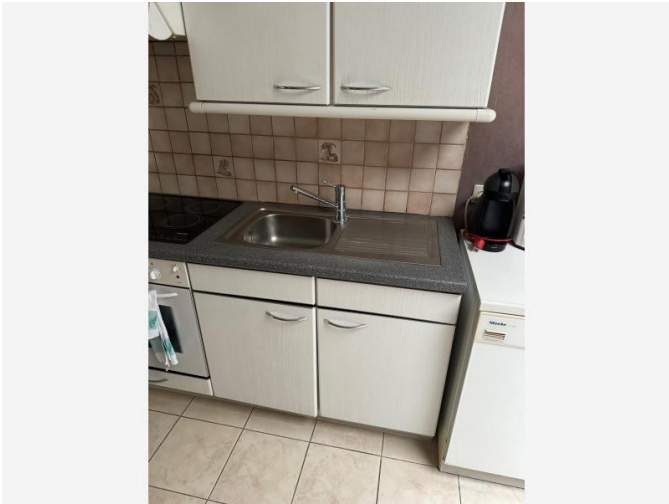
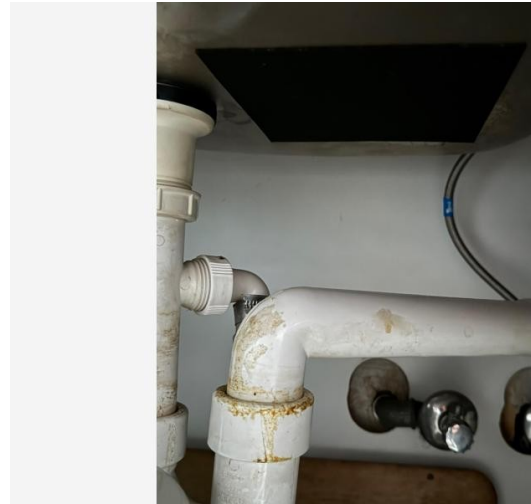
Overzichtsfoto

Detailfoto

Zorgvuldig beheren

| Eindbeoordeling materiaalrisico | Zeer laag materiaalrisico en/of zeer lage kans op vezelvrijgave |

| Asbestsoort (vezeltype) | Alleen chrysotiel |
| Toestand van het materiaal | Onbeschadigd, niet verweerd |

| Beschrijving | Anti-dreun |
| Asbestmateriaal | Bitumen slab |

- Zorg voor een veilig beheer. Vermijd het beschadigen van het asbestmateriaal. Controleer de toestand jaarlijks op wijzigingen.

- Eenvoudige handelingen: mag via doe-het-zelf of door werknemer(s) met opleidingsattest eenvoudige handelingen  
Verwijder deze toepassing samen met de spoelafel. Indien dit afzonderlijk verwijderd wordt is dit door een erkende asbestverwijderaar te verwijderen.

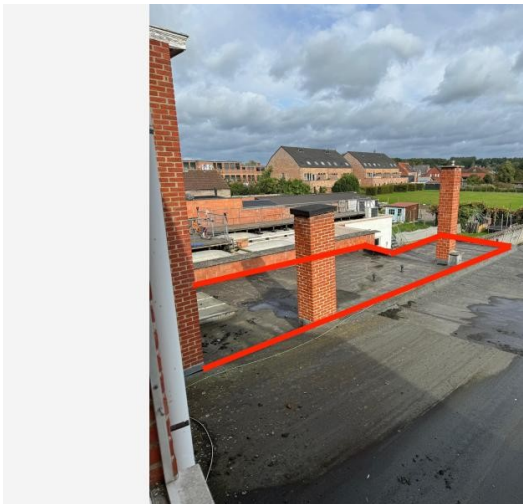
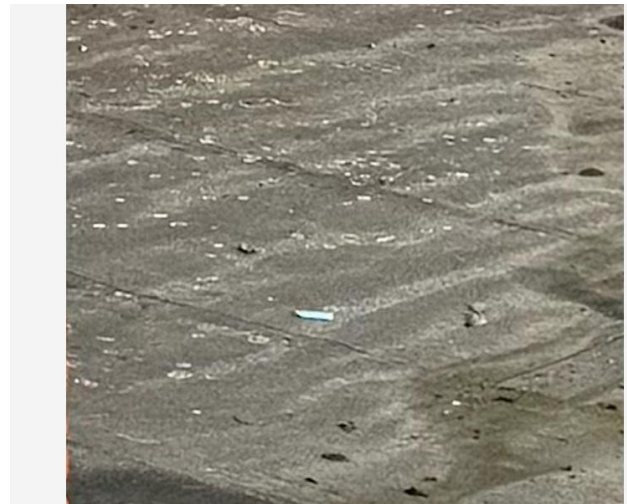
Overzichtsfoto

Detailfoto

Zorgvuldig beheren

| Eindbeoordeling materiaalrisico | Laag materiaalrisico en/of verlaagde kans op vezelvrijgave |

| Asbestsoort (vezeltype) | Alleen chrysotiel |
| Toestand van het materiaal | Licht beschadigd, licht verweerd. Intact calciumsilicaatmateriaal of categorie III 'gebondenheid' |

| Beschrijving | Roofing plat dak |
| Hoeveelheid (oppervlakte - aantal) | • 59,00 m <sup>2</sup> - 1 stuk |

- Zorg voor een veilig beheer. Vermijd het beschadigen van het asbestmateriaal. Controleer de toestand jaarlijks op wijzigingen.
- Zorg voor een veilig beheer en verwijder dit asbestmateriaal wanneer het bij werken eenvoudig bereikbaar wordt. Controleer de toestand jaarlijks op wijzigingen.

- Eenvoudige handelingen: enkel door erkend asbestverwijderaar  
Oww vrijgave van asbestvezels door breken/scheuren bij verwijdering, mag roofing enkel verwijderd worden door een erkend asbestverwijderaar.

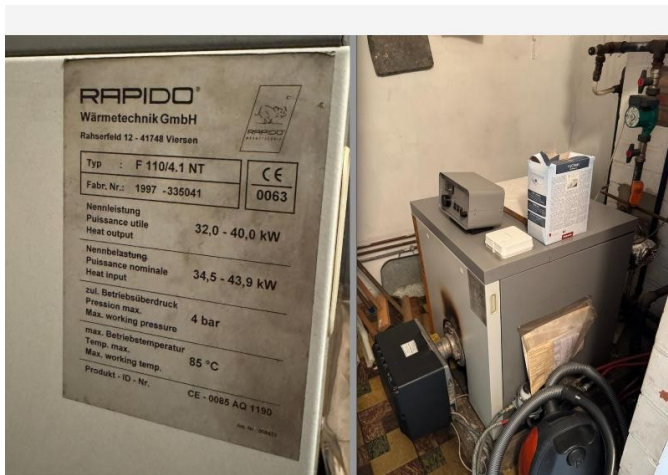
Daar de CV-ketel dateert van 1997, bestaat er een redelijke kans dat deze asbesthoudende pakkingen, dichtingen of andere materialen bevat.

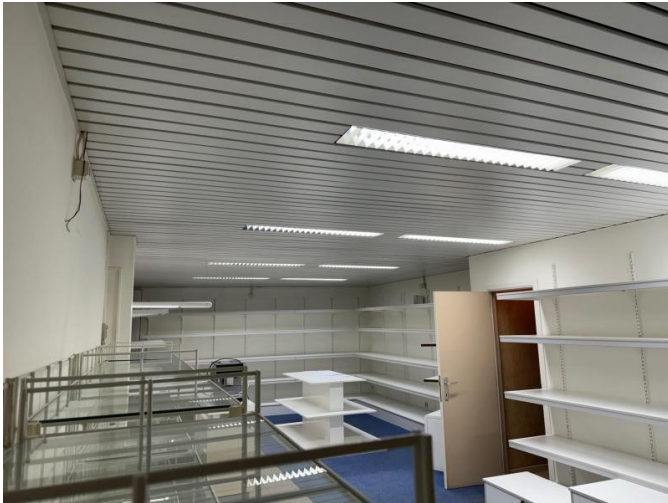
Het plafond in de winkelruimte is afgewerkt met lamellen die niet eenvoudig konden worden verwijderd. Hierdoor is de tussenliggende laag niet te inspecteren.

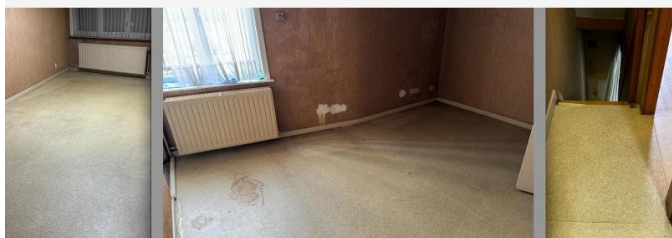
Op de gehele 1e verdieping werden vinylzeilen met harige onderzijde gevonden die door de structuur ervan niet-asbestverdacht zijn.

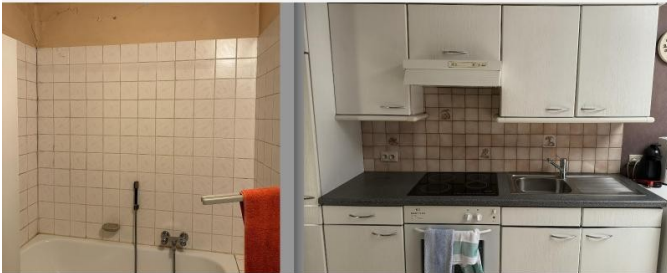
## Fiche 9: Tegellijm faïencetegels badkamer en keuken gelijkvloers

De tegellijm die gebruikt werd voor het verlijmen van faïencetegels kan asbest bevatten. Daar het een niet-destructief onderzoek betreft, kon deze niet visueel vastgesteld, beoordeeld en bemonsterd worden

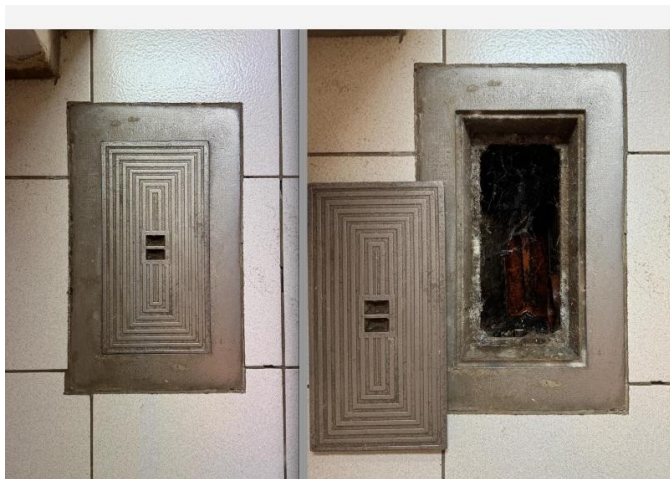
De put in de CV-ruimte kon worden geïnspecteerd. Deze bleek na inspectie geen asbestverdachte materialen te bevatten.

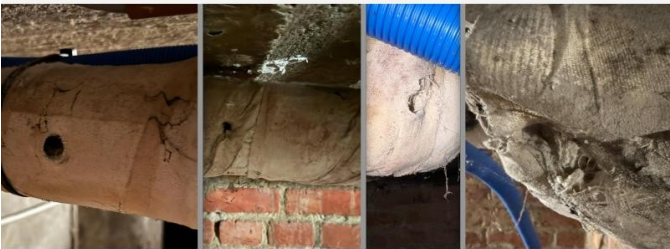
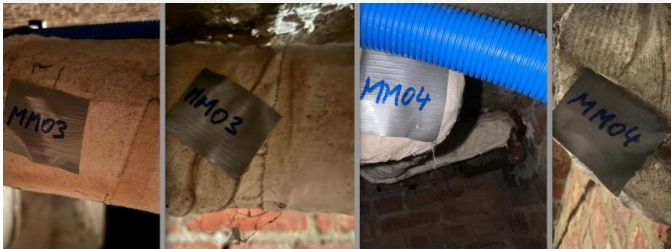
Geen asbest

| # | Type | Referentie | Resultaat |
|---|---|---|---|
| 11.1 | Mengmonster | MM03 | Geen asbest |
| 11.2 | Mengmonster | MM04 | Geen asbest |

| Beschrijving | Leidingisolatie |

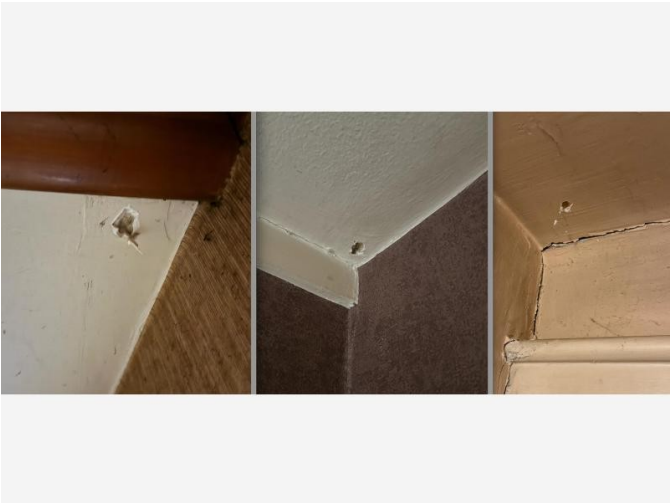
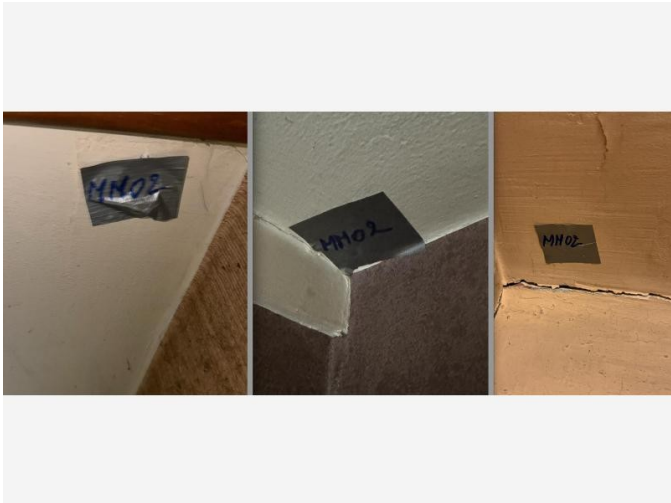
Geen asbest

| # | Type | Referentie | Resultaat |
|---|---|---|---|
| 12.1 | Mengmonster | MM02 | Geen asbest |

| Beschrijving | Pleister plafond |

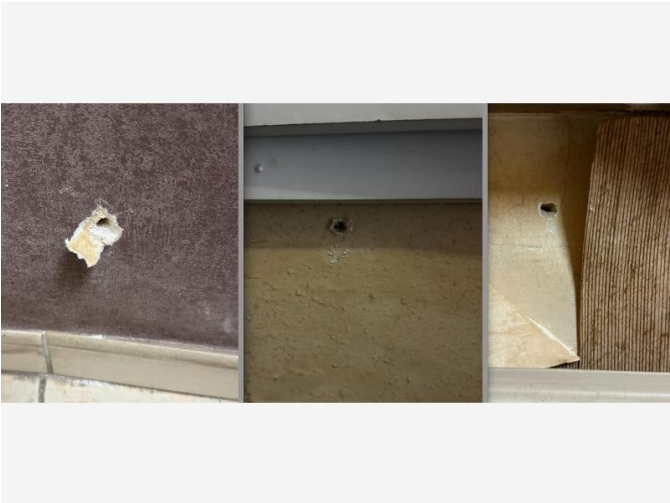
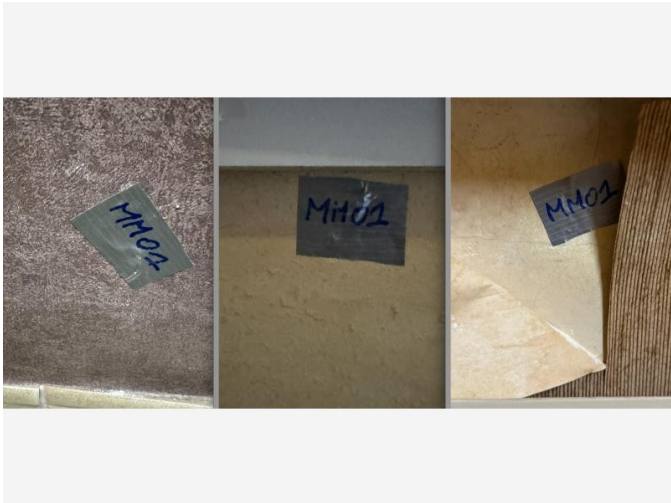
Geen asbest

| # | Type | Referentie | Resultaat |
|---|---|---|---|
| 13.1 | Mengmonster | MM01 | Geen asbest |

| Beschrijving | Pleister wand |
