# Asbestinventarisatattest

Ortar De Pauwstraat 6, 3080 Tervuren

Attestnummer : 20250130-000490.000

Uitgegeven op : 30.01.2025

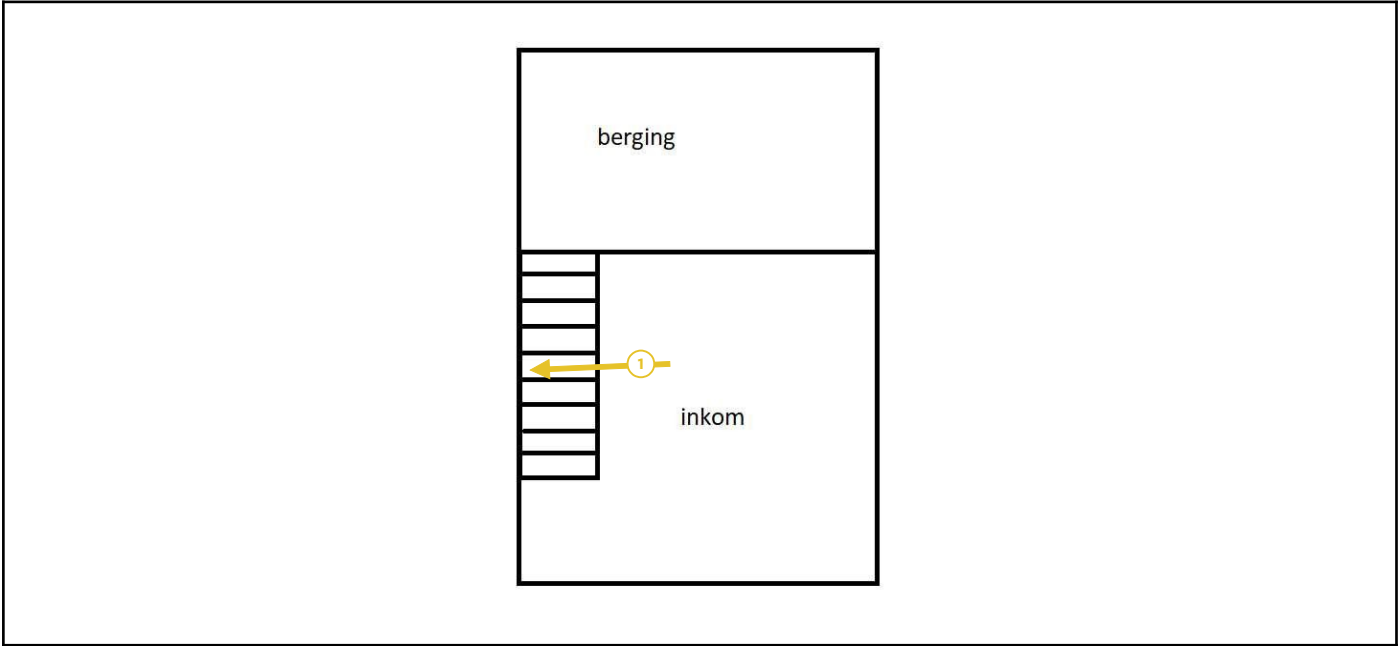
# Plan 1.2: Gelijkvloers

| Beschrijving | Type | Actie |
|---|---|---|
| 1. Bakeliet energiemeter | Asbestmateriaal | Zorgvuldig beheren |

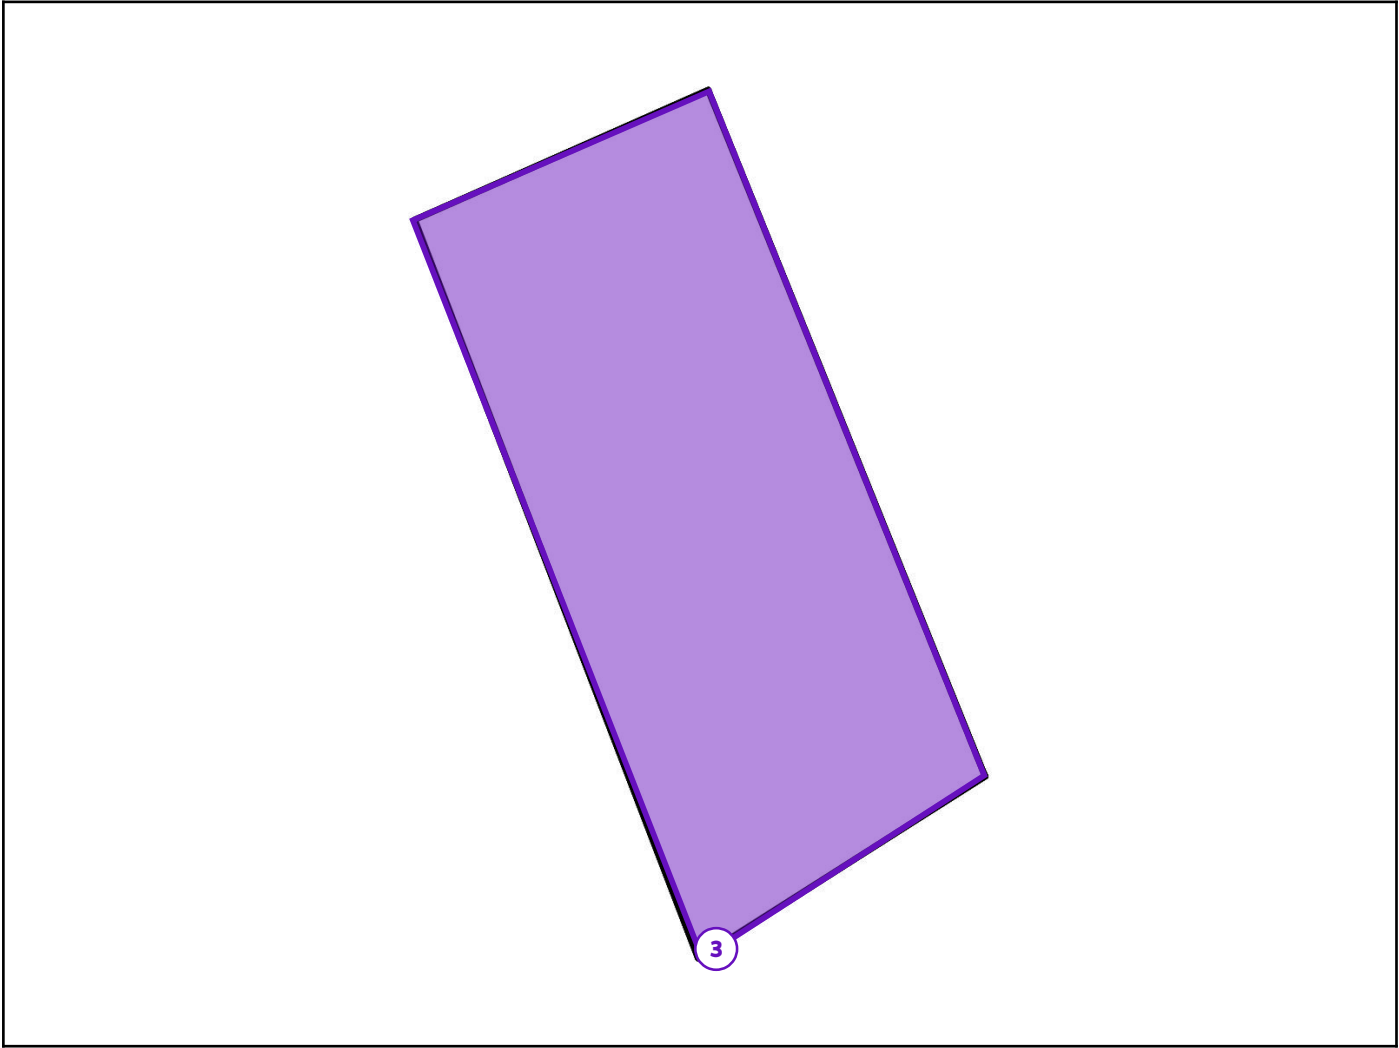
# Plan 1.6: Dak

| Beschrijving | Type | Actie |
|---|---|---|
| 3. Dak | Beperking | - |

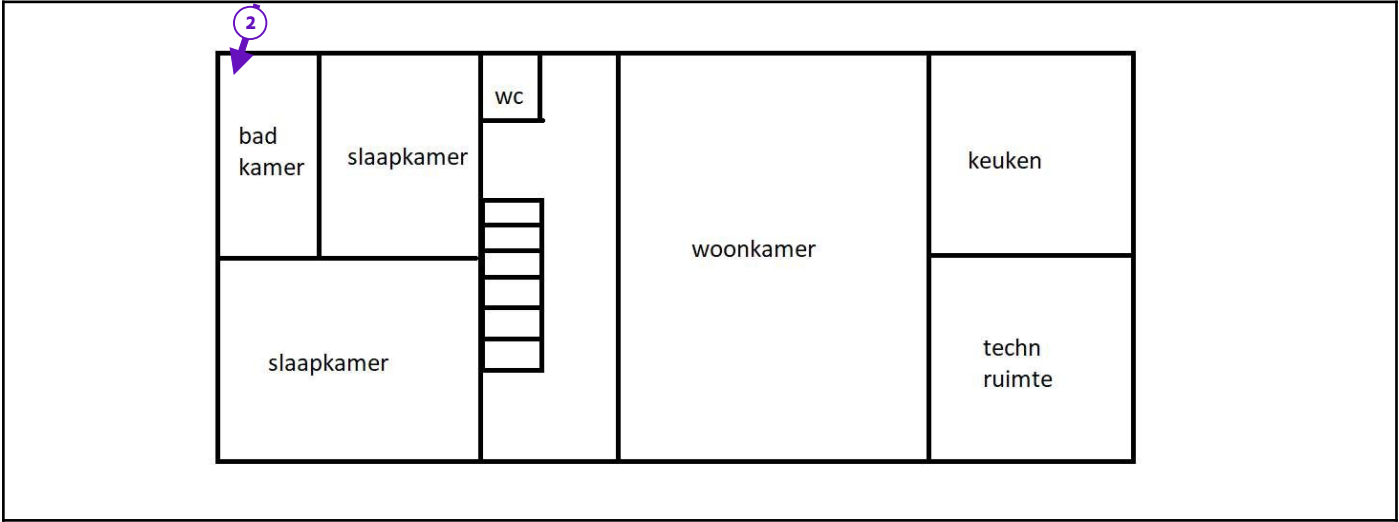
# Plan 1.8: 1ste verdiep

| Beschrijving | Type | Actie |
|---|---|---|
| 2. Verluchtungskanaal | Beperking | - |

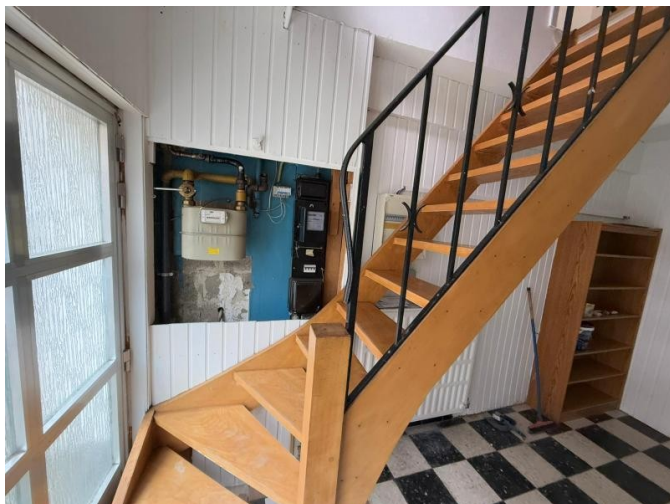
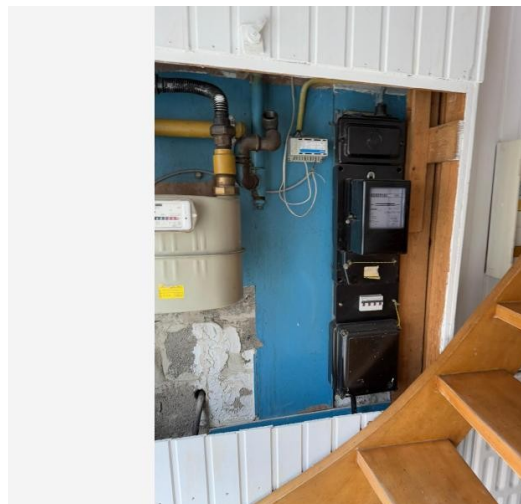
| Fiche 1: Bakeliet energiemeter..... | 17 |

| Eindbeoordeling materiaalrisico | Laag materiaalrisico en/of verlaagde kans op vezelvrijgave |

| Gebondenheid | Categorie 1: hechtgebonden in oorsprong |
| Asbestsoort (vezeltype) | Crocidoliet aanwezig |
| Asbestconcentratie | Laag (< 50%) |
| Toestand van het materiaal | Onbeschadigd, niet verweerd |

| Beschrijving | Bakeliet energiemeter |

Het asbestmateriaal valt onder de mijlpaal van 2040.

Zorgvuldig beheren

- Zorg voor een veilig beheer. Vermijd het beschadigen van het asbestmateriaal. Controleer de toestand jaarlijks op wijzigingen.

- Eenvoudige handelingen: mag via doe-het-zelf of door werknemer(s) met opleidingsattest eenvoudige handelingen  
Deze toepassing mag volgens de huidige wetgeving worden verwijderd via eenvoudige handelingen. Aangezien deze toepassing echter eigendom is van de nutsvoorzieningsmaatschappij, mag deze uitsluitend worden verwijderd door hen of door een door hen aangestelde onderaannemer die beschikt over de nodige attesten en opleidingen. Daarom wordt hier verwezen naar de methode van een erkende verwijderaar, maar in feite dient dit via de nutsvoorzieningsmaatschappij te verlopen.

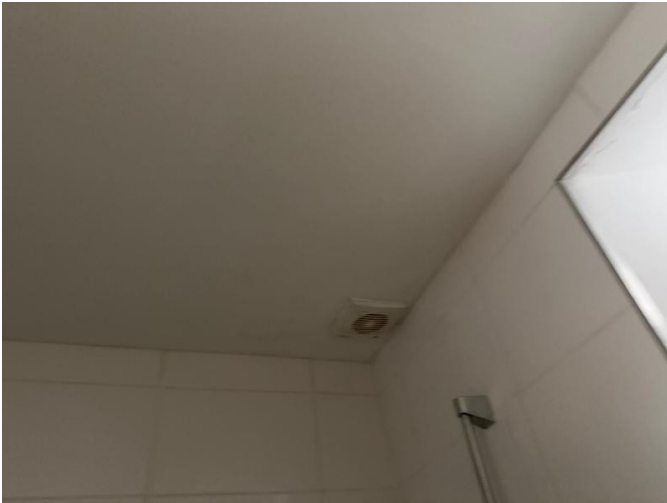
| Fiche 2: Verluichtingskanaal..... | 21 |

**Reden:** Er is geen volledige risicobeoordeling mogelijk

**Uitleg van de asbestdeskundige:** De kanalen zijn afgesloten met roosters. Vandaar geen inspectie mogelijk van de binnenkant.

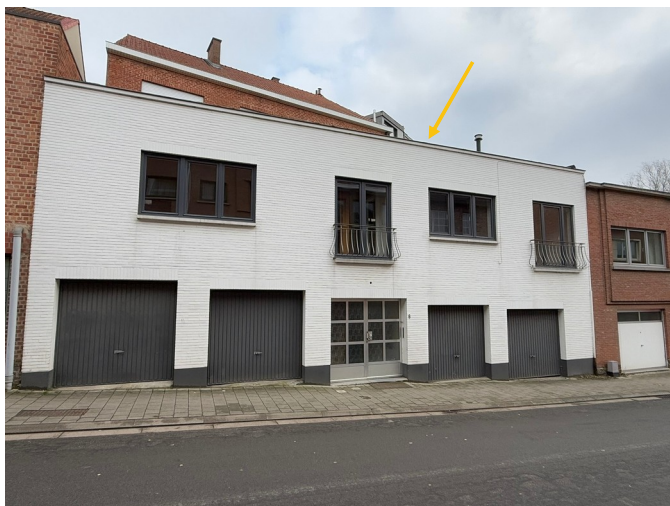
| Fiche 3: Dak..... | 22 |

**Reden:** Het te onderzoeken materiaal situeert zich hoger dan 3,50 m te rekenen vanaf een veilige ondergrond

**Uitleg van de asbestdeskundige:** Het dak heb ik niet kunnen inspecteren omdat dit te hoog ligt vanaf een veilige ondergrond. Hier kan roofing op liggen waar best een staal van genomen wordt bij werken.

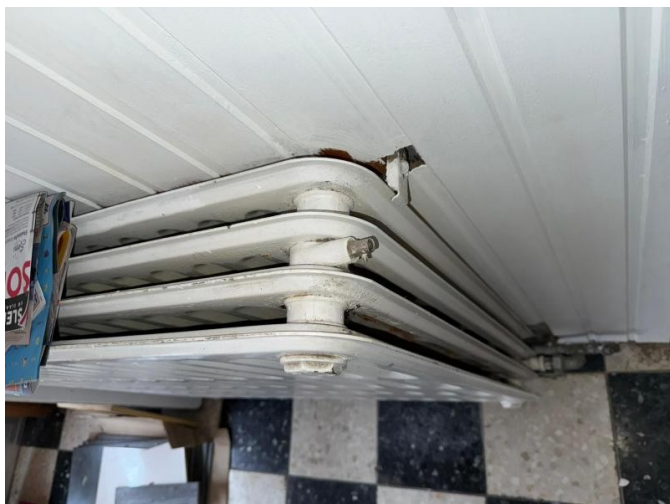
| Fiche 4: Dichtingen gietijzeren radiatoren..... | 24 |

Tijdens onze inspectie trokken de gietijzeren radiatoren onze aandacht. Deze radiatoren bevatten vaak pakkingen die mogelijk asbestverdacht of asbesthoudend zijn. Omdat wij geen destructieve methoden mogen toepassen, hebben we visueel aan de buitenzijde geen pakkingen kunnen vaststellen. Bij renovatie of sloop is een destructief onderzoek naar deze radiatoren echter noodzakelijk, aangezien de kans groot is dat ze asbesthoudende pakkingen bevatten.

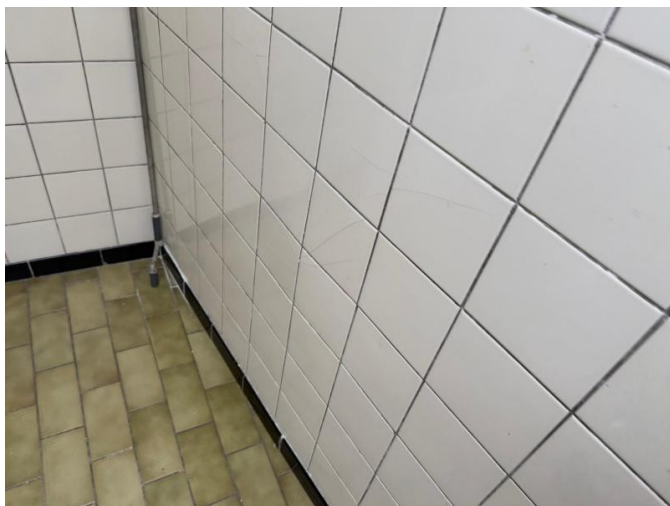
| Fiche 5: Tegellijm..... | 25 |

Gezien de leeftijd is de bevestigingslijm keuken + wc mogelijk asbesthoudend. Bij werken dient dit verder onderzocht te worden (destructief).

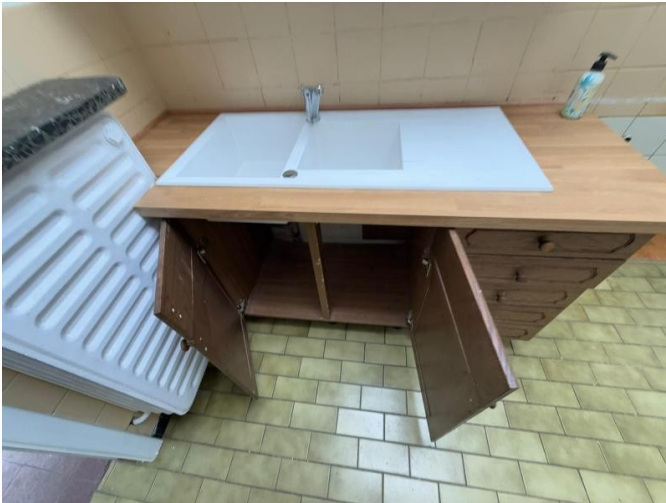
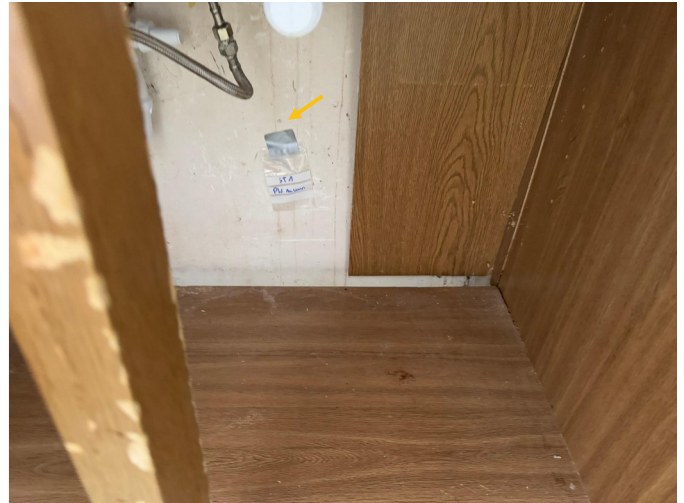
## Fiche 6: Pleisterwerk muren

Geen asbest

| # | Type | Referentie | Resultaat |
|---|---|---|---|
| 6.1 | Mengmonster | ST 1 | Geen asbest |

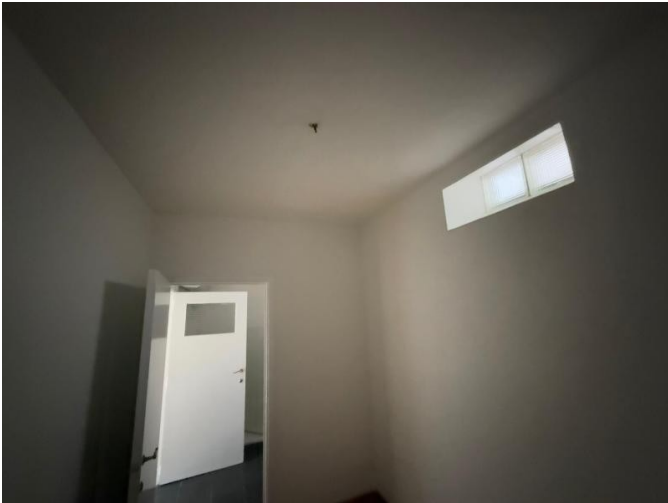
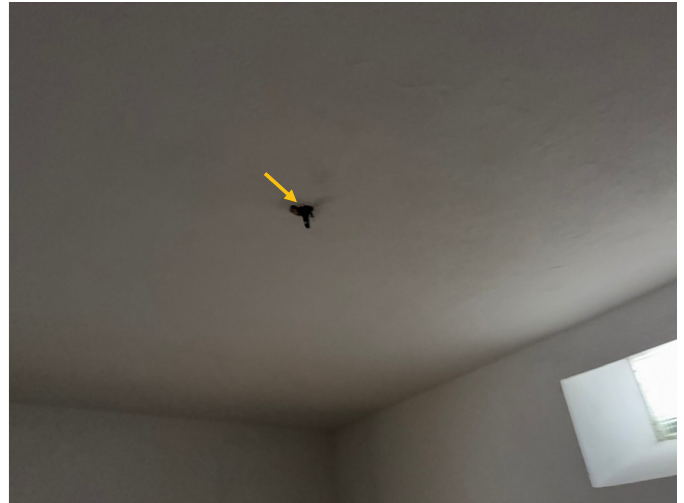
## Fiche 7: Pleisterwerk plafond

Geen asbest

| # | Type | Referentie | Resultaat |
|---|---|---|---|
| 7.1 | Mengmonster | ST 2 | Geen asbest |
