# Asbestinventarisatetest

Spechtstraat 1, 3600 Genk

Attestnummer : 20250305-000205.000

Uitgegeven op : 05.03.2025

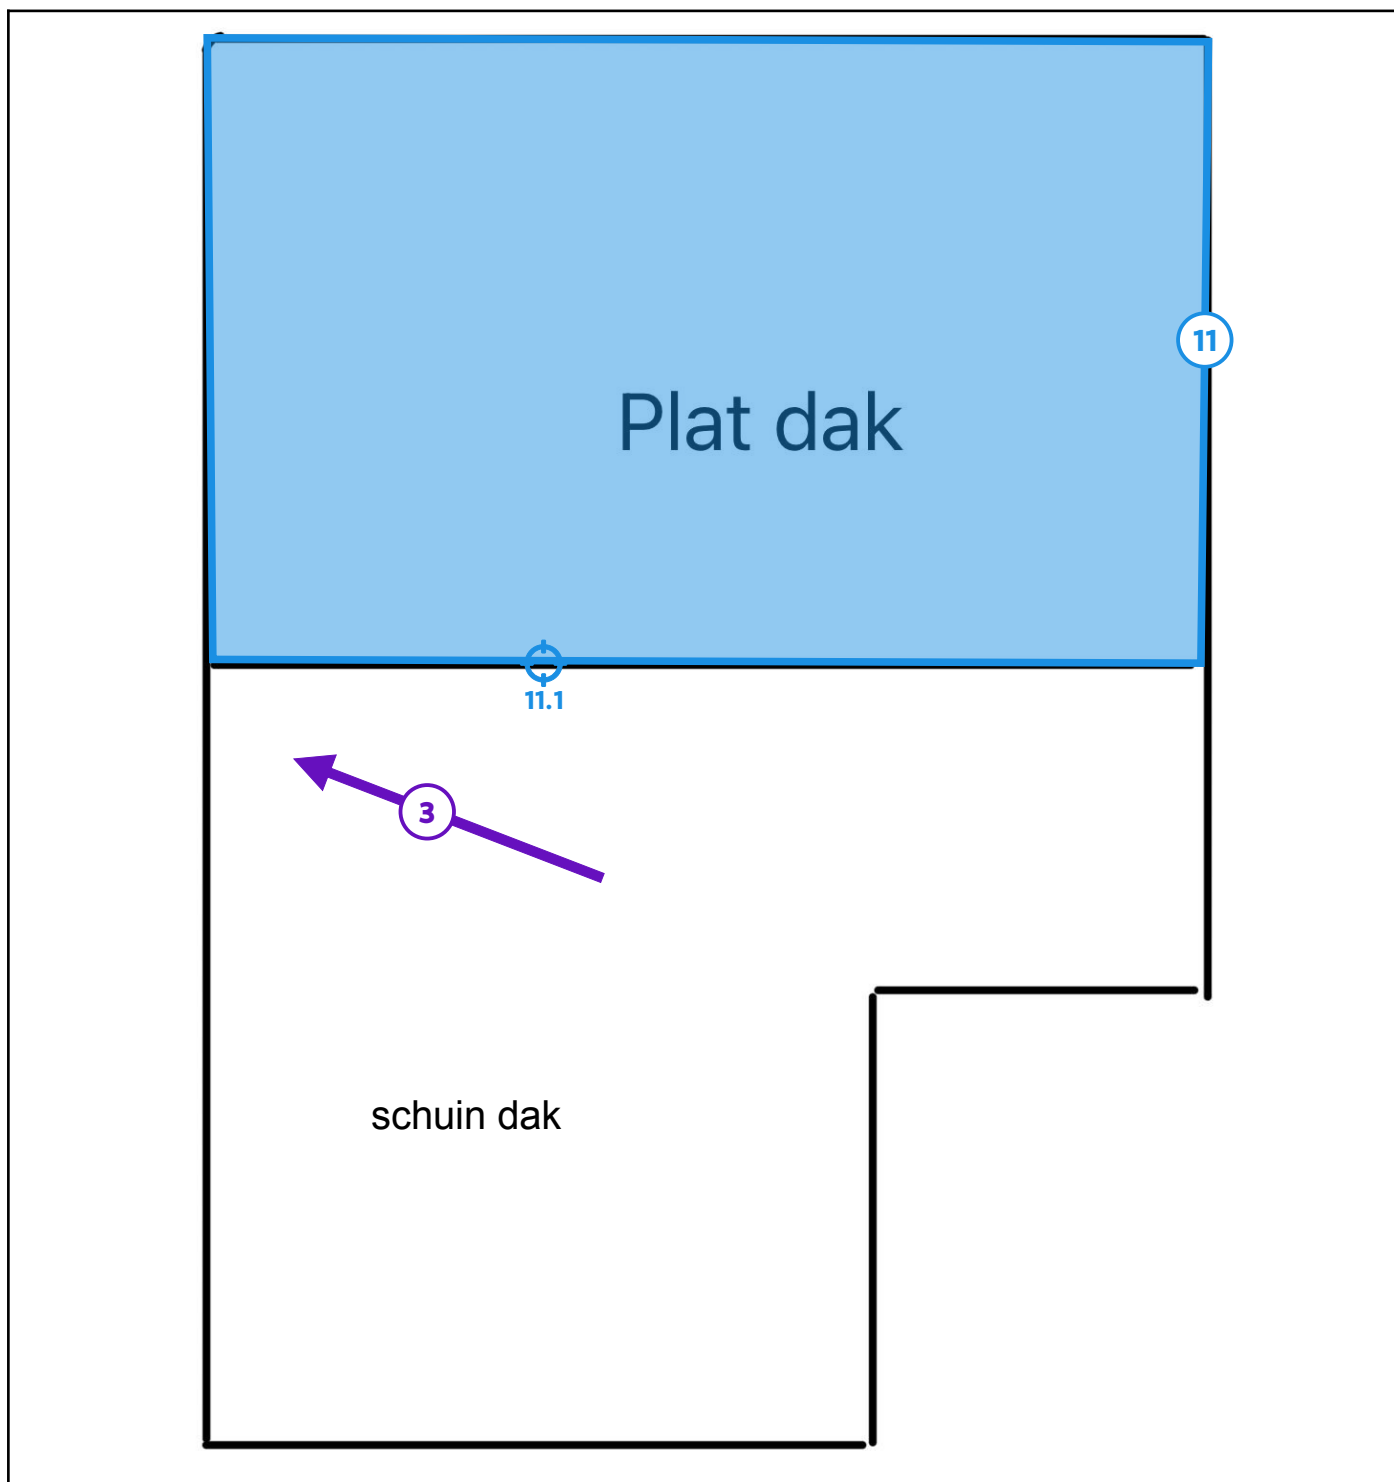
## Plan 1.8: Plat dak

| Beschrijving | Type | Actie |
|---|---|---|
| 3. Schouw op het dak. | Beperking | - |

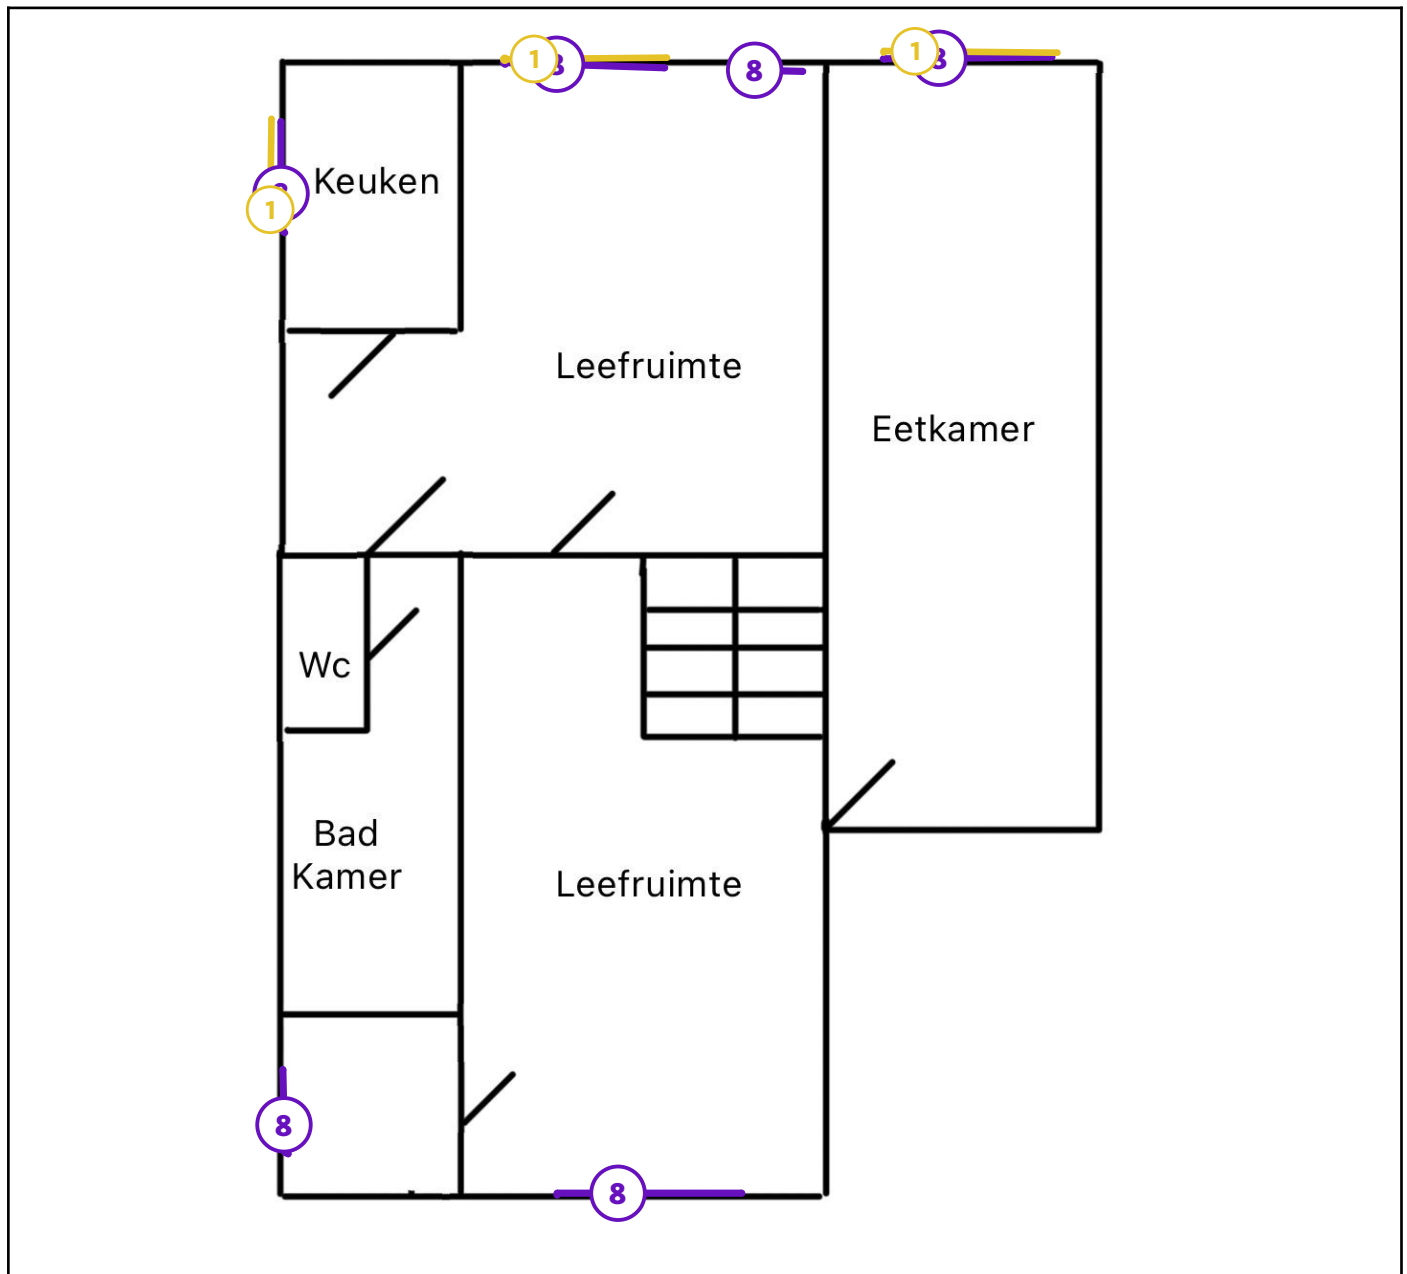
## Plan 1.11: Gelijkvloers

| Beschrijving | Type | Actie |
|---|---|---|
| 1. Venster-deurdorpel buiten (asbestcement). | Asbestmateriaal | Zorgvuldig beheren |

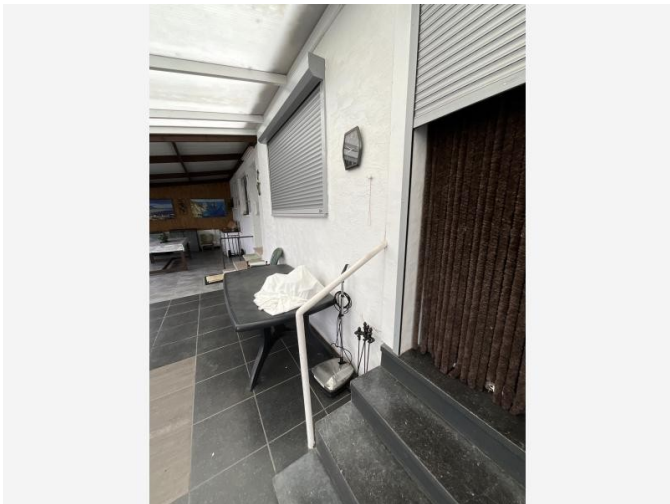
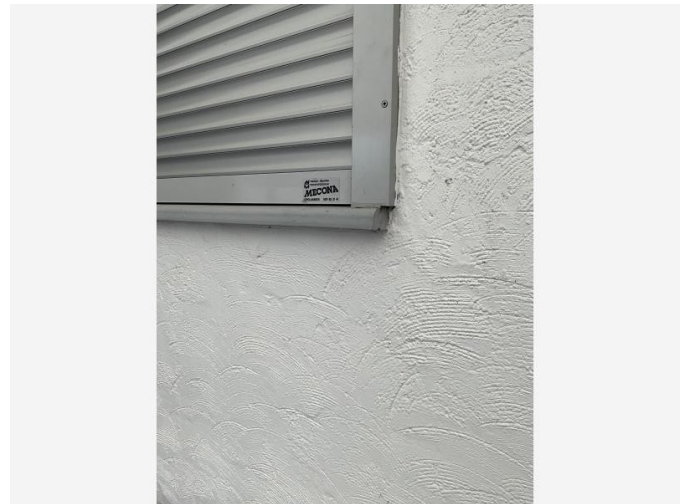
Het asbestmateriaal valt onder de mijlpaal van 2040.

| Eindbeoordeling materiaalrisico | Laag materiaalrisico en/of verlaagde kans op vezelvrijgave |

| Gebondenheid | Categorie 1: hechtgebonden in oorsprong |
| Asbestsoort (vezeltype) | Crocidoliet aanwezig |
| Asbestconcentratie | Laag (< 50%) |
| Toestand van het materiaal | Licht beschadigd, licht verweerd. Intact calciumsilicaatmateriaal of categorie III 'gebondenheid' |

| Beschrijving | Venster-deurdorpel buiten (asbestcement). |
| Opmerking | <p>De venster-deurdorpel is visueel als asbestverdacht herkend.</p> <p>De vermelde oppervlaktes, diktes, gewichten en volumes betreffen een beredeneerde schatting. Er worden geen rechten verleend aan deze oppervlaktes/diktes/volumes.</p> |

- Zorg voor een veilig beheer. Vermijd het beschadigen van het asbestmateriaal. Controleer de toestand jaarlijks op wijzigingen.
- Voer bijkomende staalname(s) uit.

- Eenvoudige handelingen: mag via doe-het-zelf of door werknemer(s) met opleidingsattest eenvoudige handelingen  
EH via doe-het zelf : De dorpels of tabletten kunnen voorzichtig losgebeiteld worden, zonder de toepassing zelf te breken , extra bevochtigen om stof te voorkomen  
Standaard dragen van de nodige wegwerp beschermingsmiddelen FFP 3 masker , handschoenen en tyvec CAT III type 5-6  
Verpakken in plastic folie en afvoeren naar het containerpark als hechtgebonden asbestafval.  
Zie ook link Zie <https://ovam.vlaanderen.be/wie-mag-wat-verwijderen>  
<https://ovam.vlaanderen.be/voorzorgsmaatregelen-bij-asbestverwijdering>

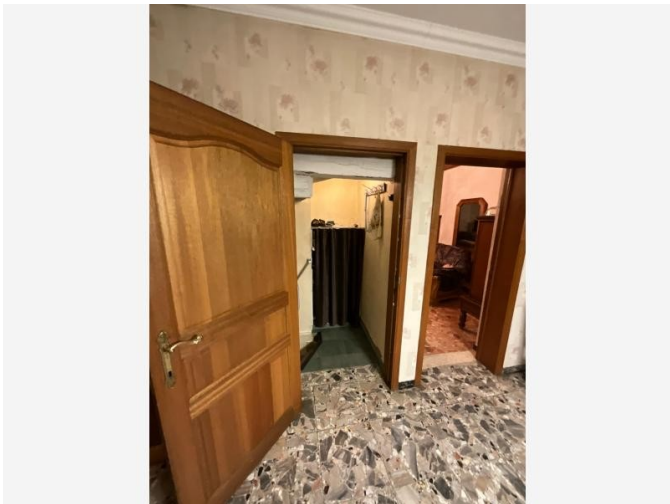
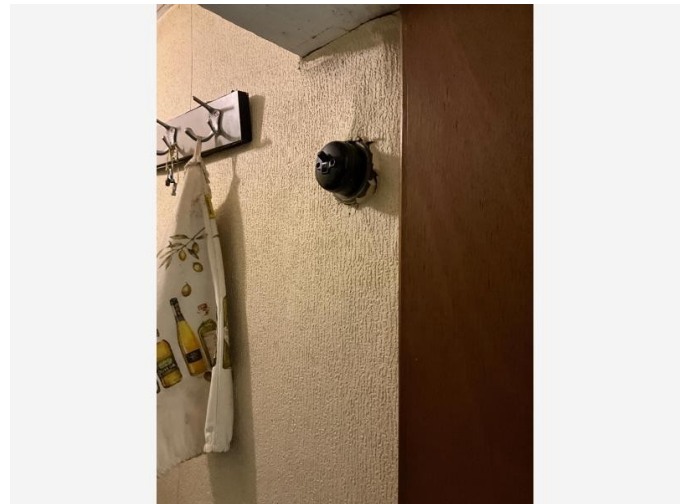
Het asbestmateriaal valt onder de mijlpaal van 2040.

| Eindbeoordeling materiaalrisico | Laag materiaalrisico en/of verlaagde kans op vezelvrijgave |

| Asbestsoort (vezeltype) | Crocidoliet aanwezig |
| Afschermingsgraad van het gehele materiaal | Geheel of deels (ook) vrij aan de binnenlucht |
| Toestand van het materiaal | Onbeschadigd, niet verweerd |

| Beschrijving | Bakeliet schakelaars |
| Opmerking | <p>aantal stuks 3 , de toepassingen zijn aanwezig op verschillende plaatsen in de woning</p> <p>Het is moeilijk te bepalen of de bakeliettoepassingen in de woning ook effectief asbesthoudend zijn (het kan ook gaan om de asbestvrije variant).</p> <p>Er werd geen monster genomen o.w.v. beschadiging aan een elektrisch gerelateerde toepassing, extra controle bij verwijdering van het verdacht materiaal.</p> |

- Zorg voor een veilig beheer. Vermijd het beschadigen van het asbestmateriaal. Controleer de toestand jaarlijks op wijzigingen.

- Eenvoudige handelingen: mag via doe-het-zelf of door werknemer(s) met opleidingsattest eenvoudige handelingen  
Schakelaars, stopcontacten en andere gelijkaardige toepassingen kunnen eenvoudig losgeschroefd worden --  
> EH doe-het-zelf. Afgesloten of verzegelde kast --> EH opgeleid techniek personeel 8u basisopleiding asbest.

Tellerkast : De toepassing dient verwijderd te worden door de netbeheerder, vermoedelijk word dit uitgevoerd wanneer de oude meterkast vervangen word door een digitale meter.

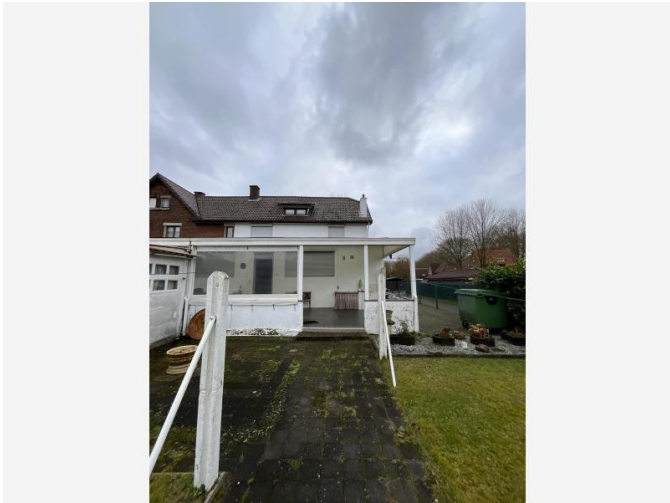
*Situeringsfoto*

**Reden:** Het te onderzoeken materiaal situeert zich hoger dan 3,50 m te rekenen vanaf een veilige ondergrond

**Uitleg van de asbestdeskundige:** Bij werken (dak of reiniging schouw) kan een stelling geplaatst worden, het is niet duidelijk of er asbestverdachte materialen aanwezig zijn in de schouw.

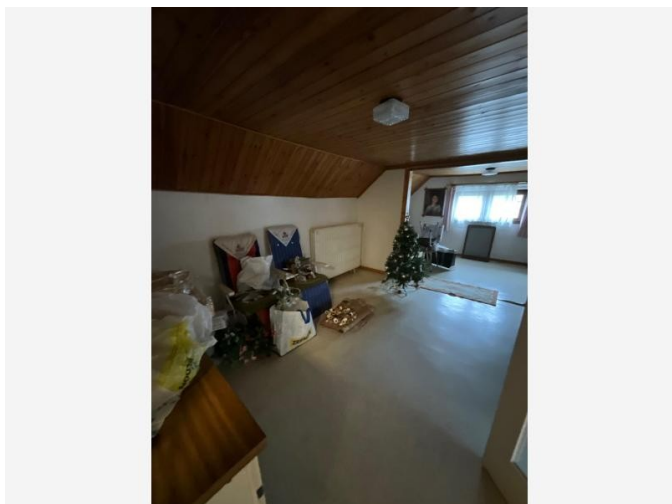
Situeringsfoto

**Reden:** aanwezigheid onderdak kon niet vastgesteld worden

**Uitleg van de asbestdeskundige:** Middellange termijnbeperking

Aanwezigheid onderdak kon niet vastgesteld worden: isolatieplaten aan de binnenkant / niet duidelijk adv opheffen dakpan / geen dakraam aanwezig

Bij werken kan een stelling geplaatst worden om bijkomend te controleren

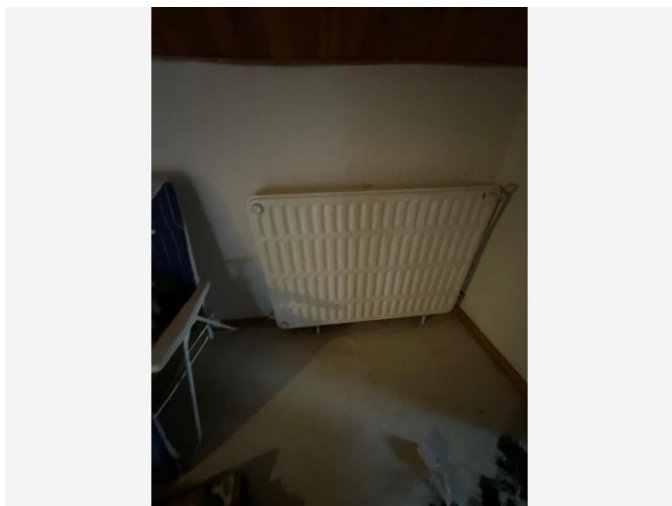
Vrije foto

Mogelijks bevinden er zich in de radiatoren asbesthoudende pakkingen of dichtingen tussen de compartimenten of thermostaatknoppen.

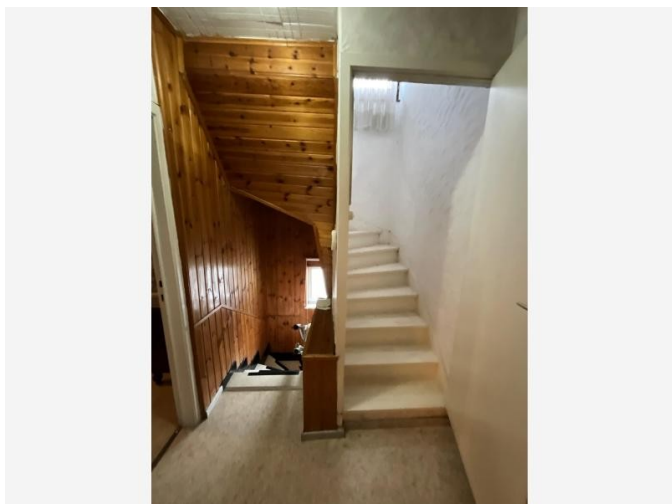
Vrije foto

Er zijn binnenwanden afgewerkt met vals plaatmateriaal .

Het is niet duidelijk of er verdacht pleisterwerk of ander materiaal aanwezig is achter deze valse wanden, het is aangewezen om bijkomend onderzoek uit te voeren bij werken.

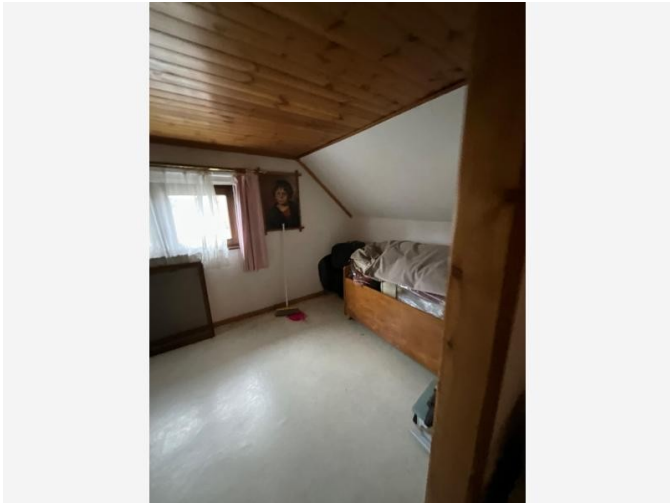
Vrije foto

Er zijn plafonds afgewerkt in plaatmateriaal. Het is niet duidelijk of er pleisterwerk of verdacht materiaal aanwezig is achter deze valse plafonds, het is aangewezen om bijkomend onderzoek uit te voeren bij werken.

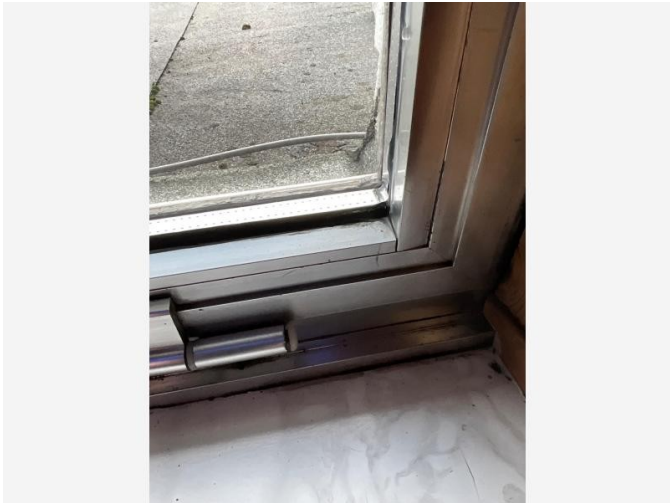
Vrije foto

De mastiek werd gecontroleerd en als niet-asbesthoudend beschouwd. (zacht en elastisch)

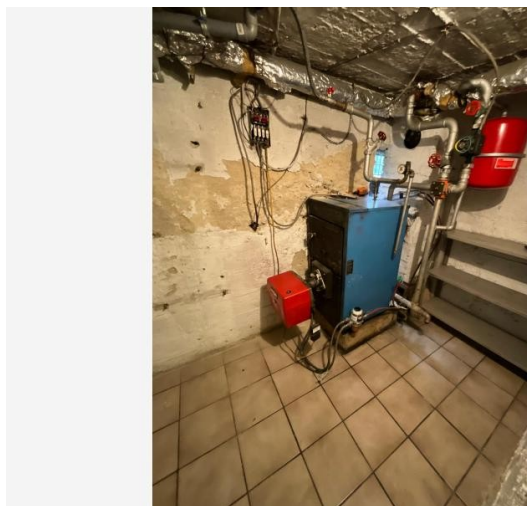
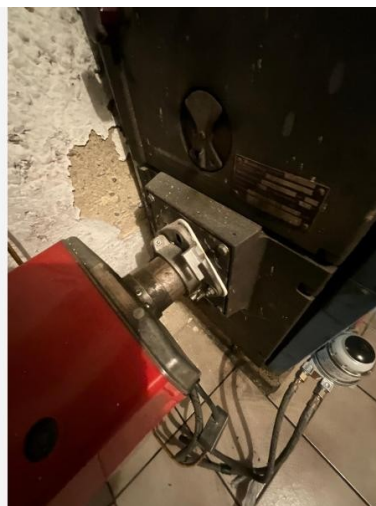
## Fiche 9: Dichting

Geen asbest

| # | Type | Referentie | Resultaat |
|---|---|---|---|
| 9.1 | Puntmonster | 2 | Geen asbest |

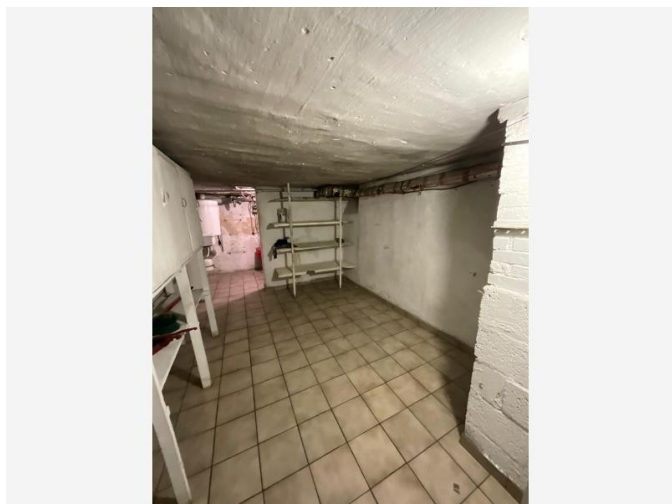
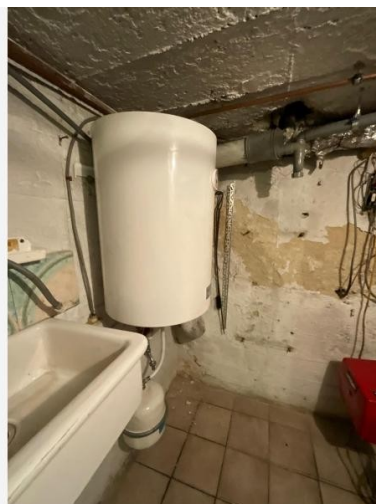
## Fiche 10: Cementering

Geen asbest

| # | Type | Referentie | Resultaat |
|---|---|---|---|
| 10.1 | Mengmonster | 7 | Geen asbest |

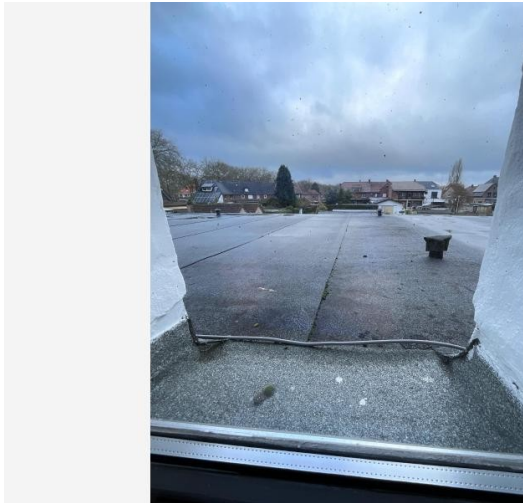
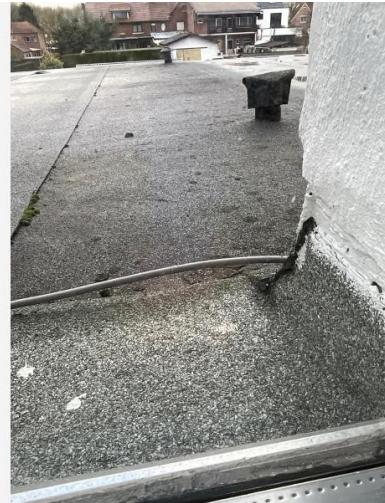
## Fiche 11: Roofing (met staalname).

Geen asbest

| # | Type | Referentie | Resultaat |
|---|---|---|---|
| 11.1 | Puntmonster | 5 | Geen asbest |

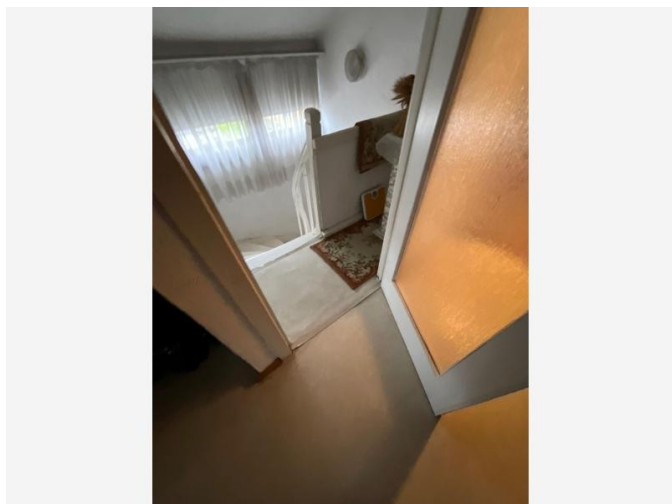
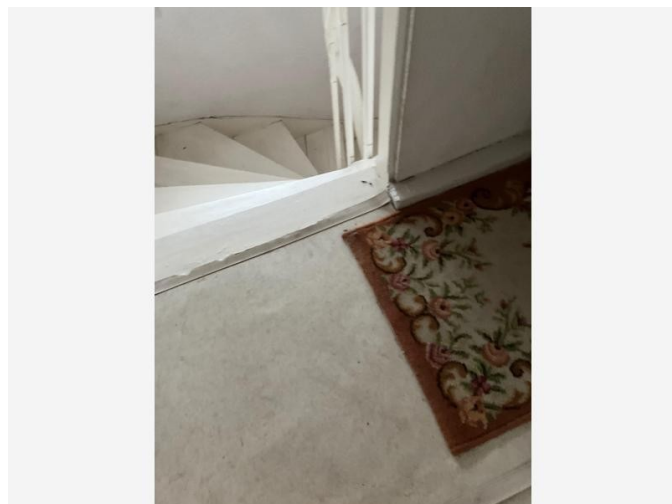
## Fiche 12: Vinylvloer met kartonlaag (zolder)

Geen asbest
