Asbestinventarisatetest

Burchtsestraat 13A/0101, 2070 Zwijndrecht

Attestnummer : 20231226-000099.000

Uitgegeven op : 26.12.2023

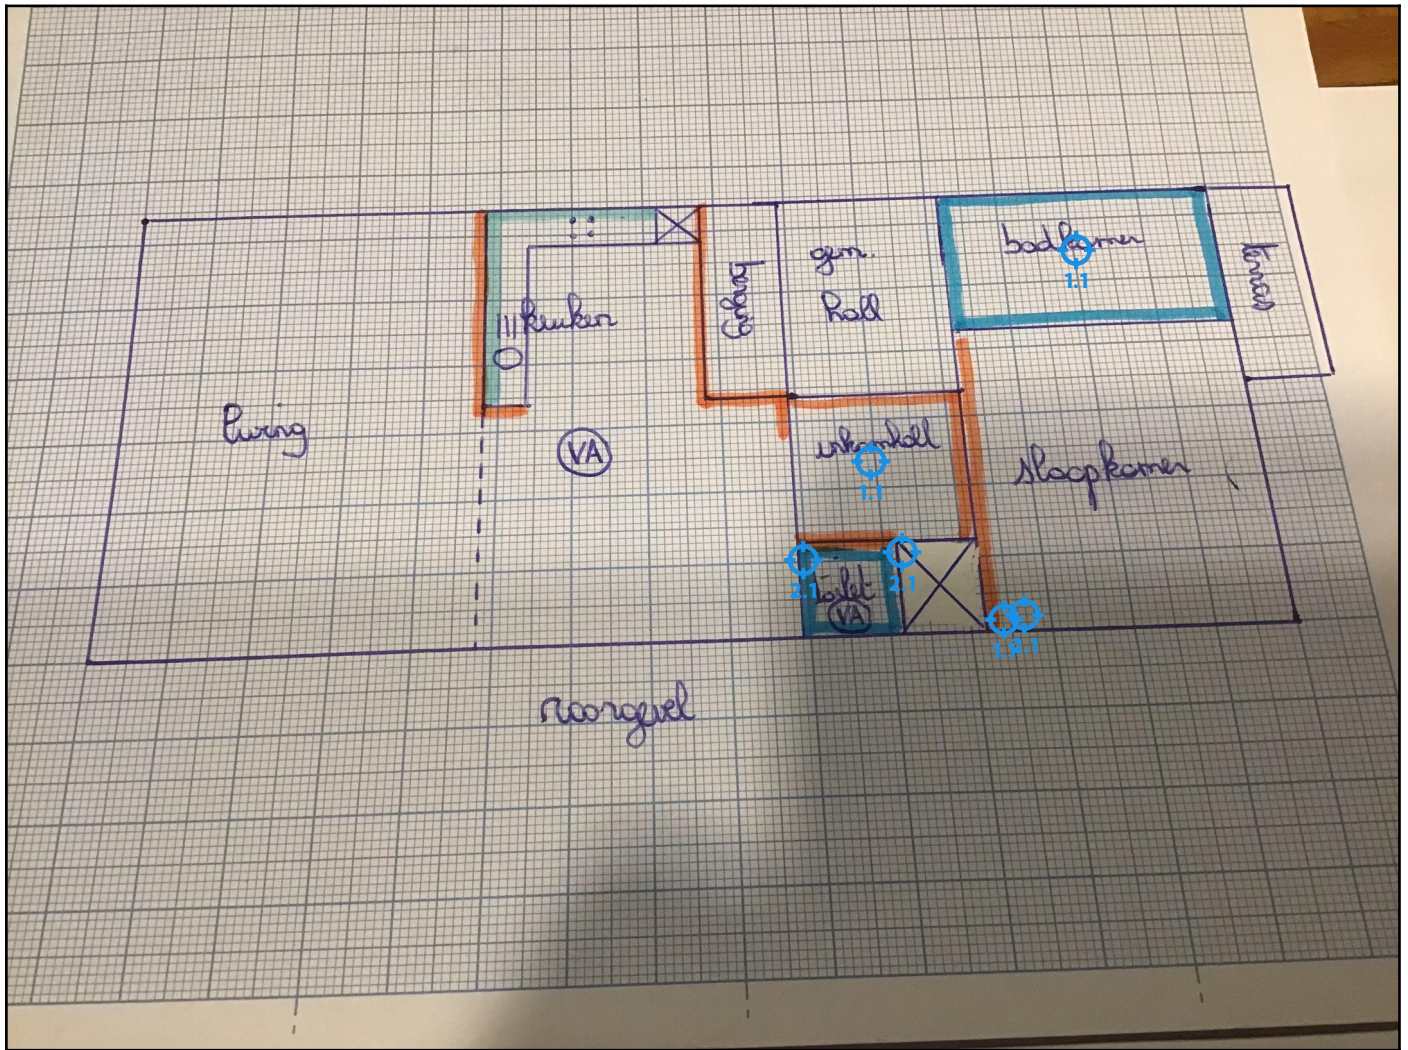
Plan 1.2: Appartement - 0101

| Beschrijving | Type | Actie |
|---|---|---|
| 1. pleisterwerken plafond | Geen asbest | - |
| 2. pleisterwerk muren | Geen asbest | - |

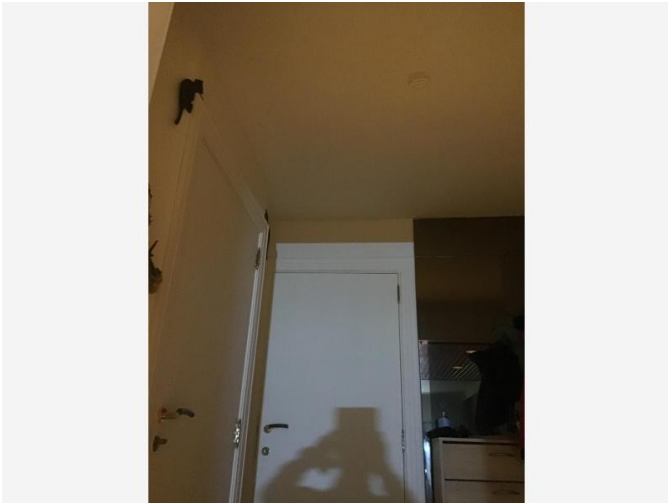
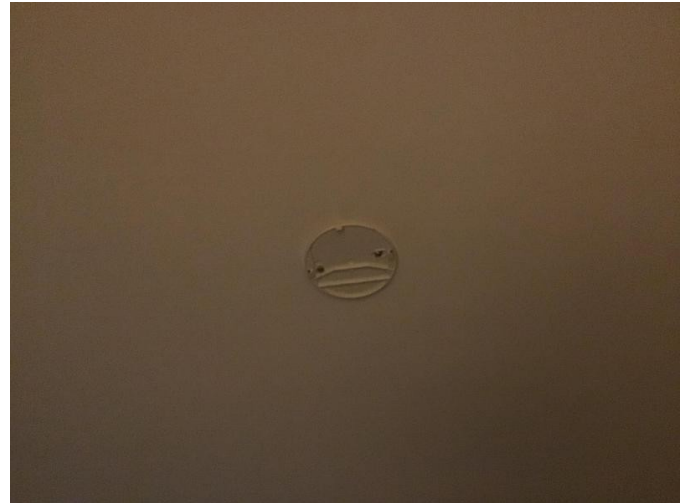
Fiche 1: pleisterwerken plafond

Geen asbest

| # | Type | Referentie | Resultaat |
|---|---|---|---|
| 1.1 | Mengmonster | MM02 | Geen asbest |

| Opmerking | Natte ruimte : keuken - houten plafond De hoeveelheid is een inschatting. |

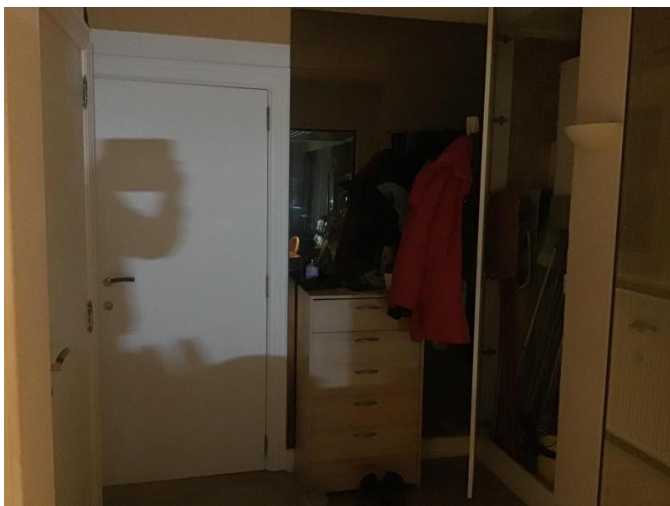
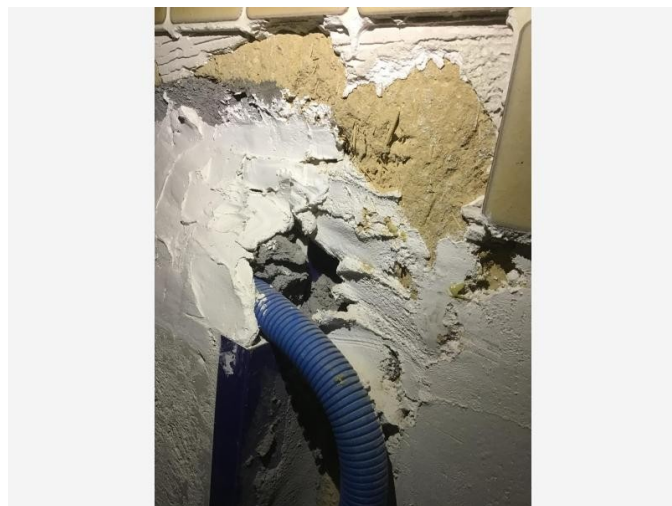
Fiche 2: pleisterwerk muren

Geen asbest

| # | Type | Referentie | Resultaat |
|---|---|---|---|
| 2.1 | Mengmonster | MM01 | Geen asbest |

| Opmerking | <p>Inkomhall : gipskartonplaten</p> <p>Natte ruimten : keuken - gipskartonplaten en badkamer - volledig betegeld</p> <p>Een destructief onderzoek is aan te raden bij grondige verbouwwerken, om eventuele pleisterwerken en/of cementering, mogelijks achter de wanden en achter de tegels te bemonsteren. Dit behoort momenteel niet tot onze taak in deze opdracht.</p> <p>De hoeveelheid is een inschatting.</p> |
