# Asbestinventarisatetest

Spaans Fort 20, 9130 Beveren-Kruibeke-Zwijndrecht

Attestnummer : 20250213-000156.000

Uitgegeven op : 13.02.2025

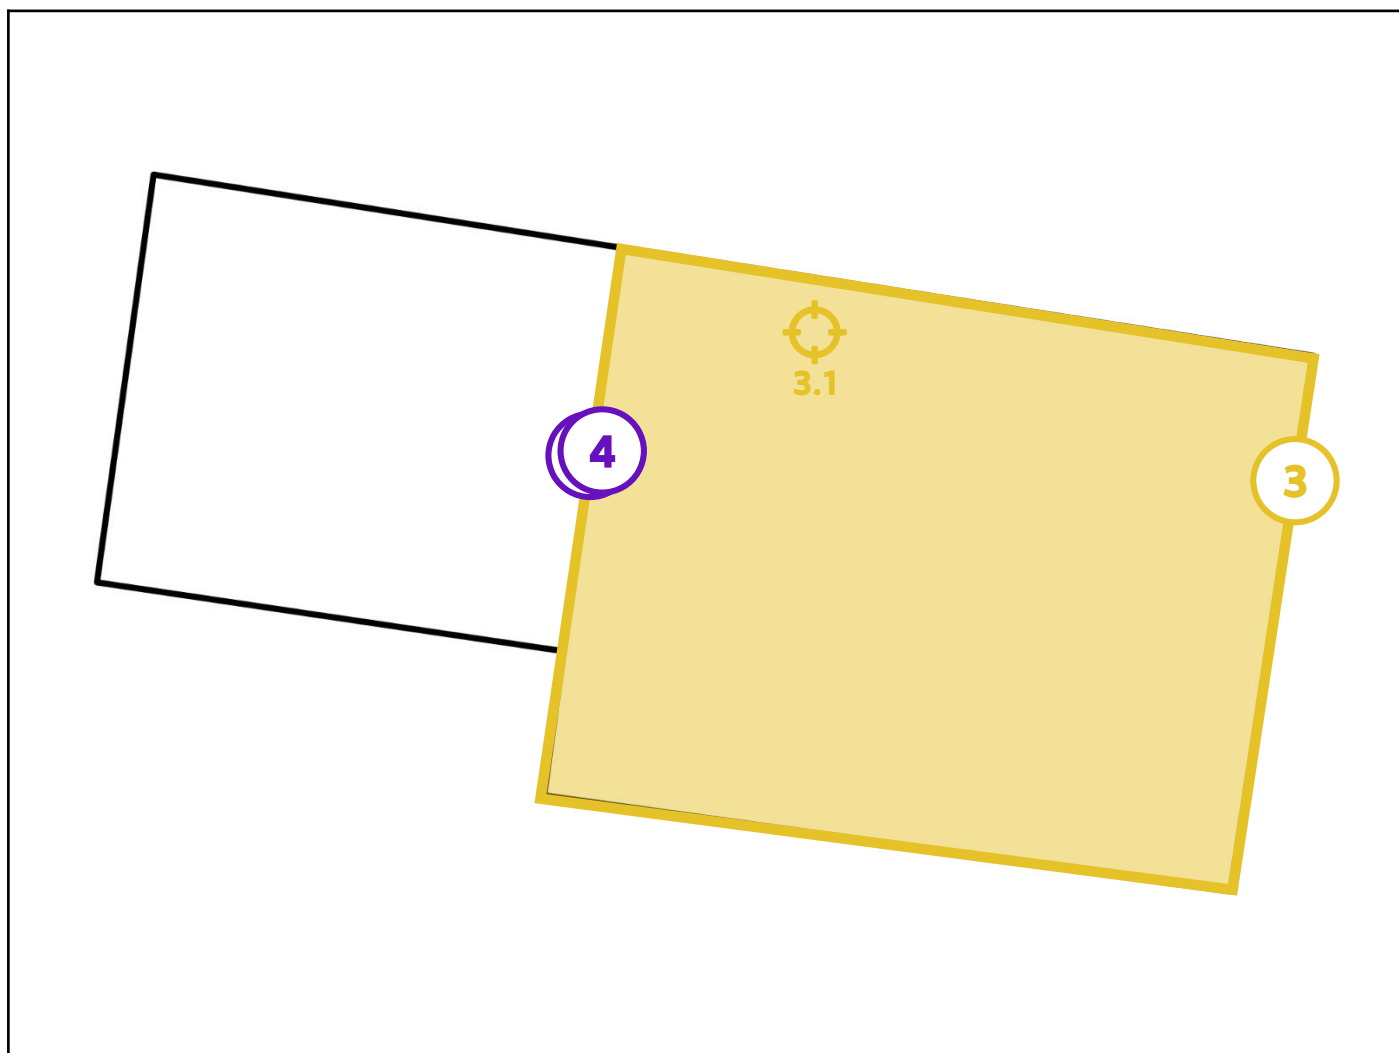
## Plan 1.3: Woning plan bovenaanzicht

| Beschrijving | Type | Actie |
|---|---|---|
| 3. Onderdak type menuiserie | Asbestmateriaal | Zorgvuldig beheren |
| 3.1 Code: SN03 | Puntmonster | - |
| 4. Schoorsteen rookgaskanaal - beoordeling | Beperking | - |

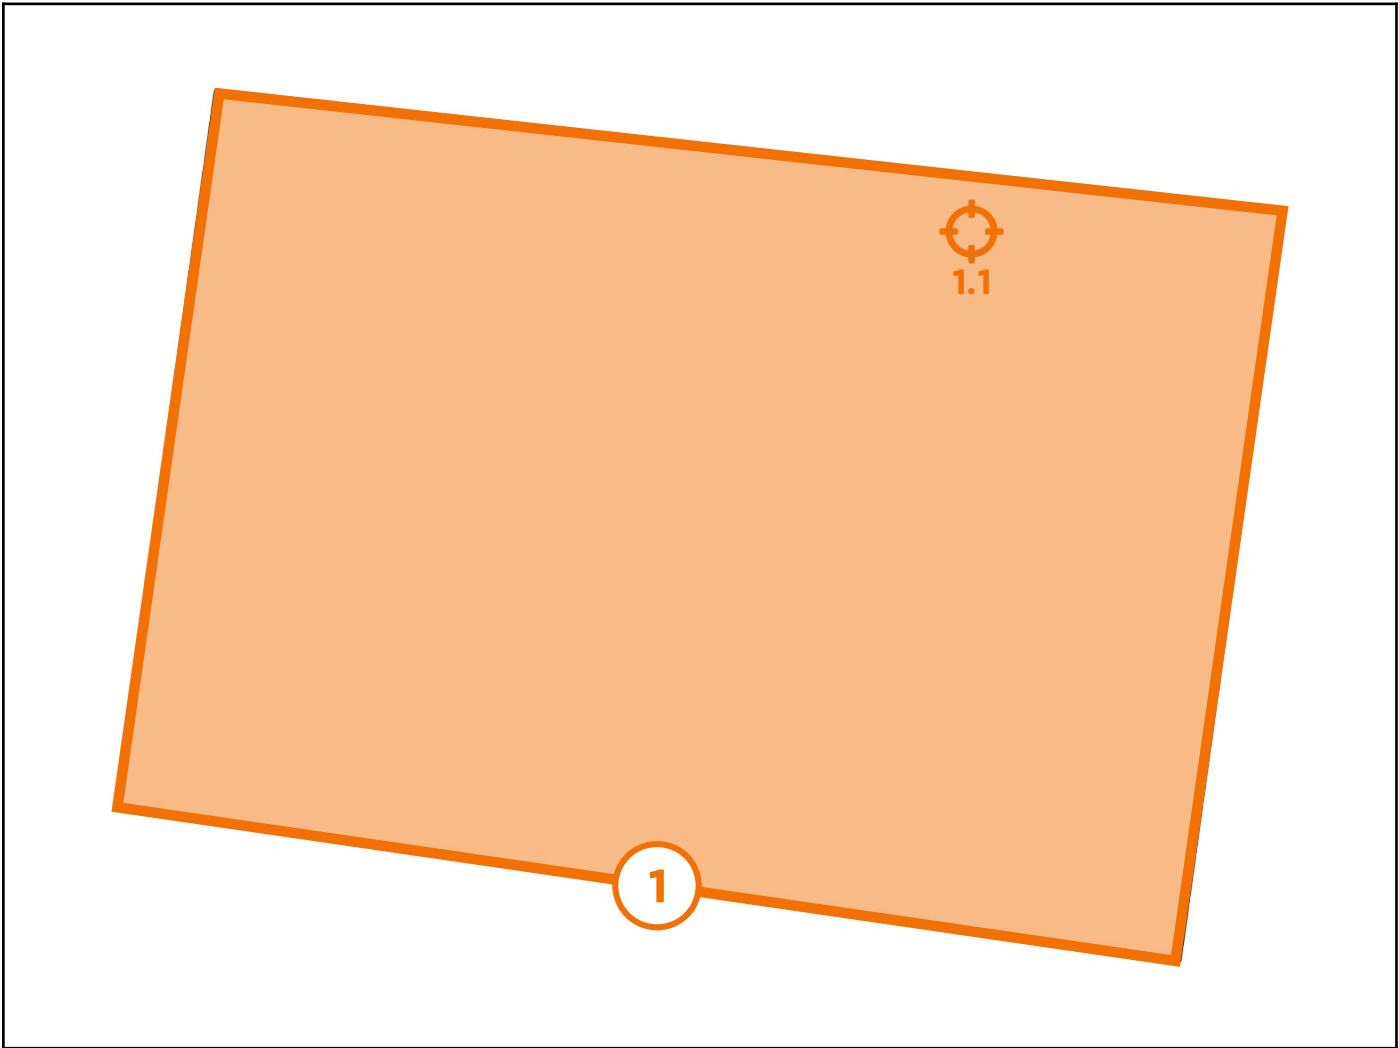
## Plan 2.2: Opslagruimte plan bovenaanzicht

| Beschrijving | Type | Actie |
|---|---|---|
| 1. Golfplaten | Asbestmateriaal | <a href="#">Verwijderen</a> |
| 1.1 Code: SN02 | Puntmonster | - |

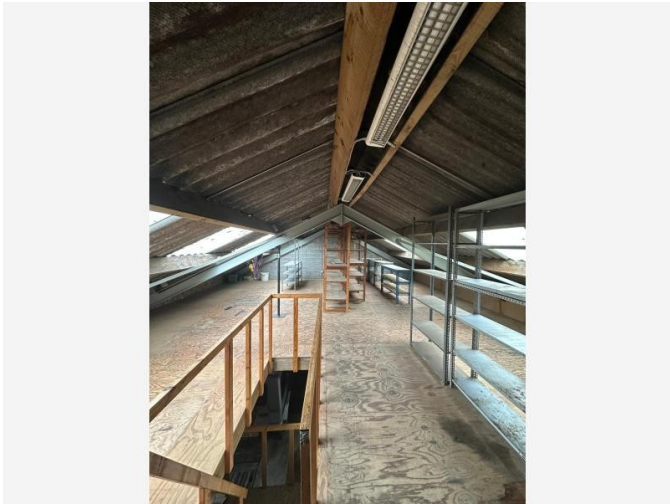
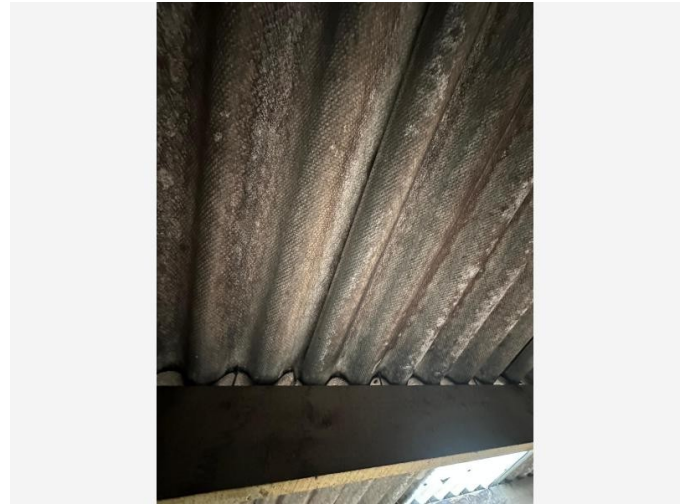
| Fiche 1: Golfplaten..... | 18 |

Het asbestmateriaal valt onder de mijlpaal van 2034.

| Eindbeoordeling materiaalisico | Laag materiaalisico en/of verlaagde kans op vezelvrijgave |

| Asbestsoort (vezeltype) | Alleen chrysotiel |
| Toestand van het materiaal | Licht beschadigd, licht verweerd. Intact calciumsilicaatmateriaal of categorie III 'gebondenheid' |

| # | Type | Referentie | Resultaat |
|---|---|---|---|
| 1.1 | Puntmonster | SN02 | Chrysotiel |

| Beschrijving | Golfplaten |
| Asbestmateriaal | Dak- en gevelbekleding - Golfplaat |
| Hoeveelheid (oppervlakte - aantal) | • 150,00 m <sup>2</sup> - 1 stuk |

Verwijderen

- Zorg voor een veilig beheer. Vermijd het beschadigen van het asbestmateriaal. Controleer de toestand jaarlijks op wijzigingen.

- Eenvoudige handelingen: mag via doe-het-zelf of door werknemer(s) met opleidingsattest eenvoudige handelingen  
Deze verwijdermethode valt onder de vorm van eenvoudige handelingen conform de VLAREM en de Codex Welzijn op het werk. De toestand moet echter ongewijzigd blijven tijdens het verwijderen. Alle maatregelen opgenomen in de wetgeving moeten strikt nageleefd worden.

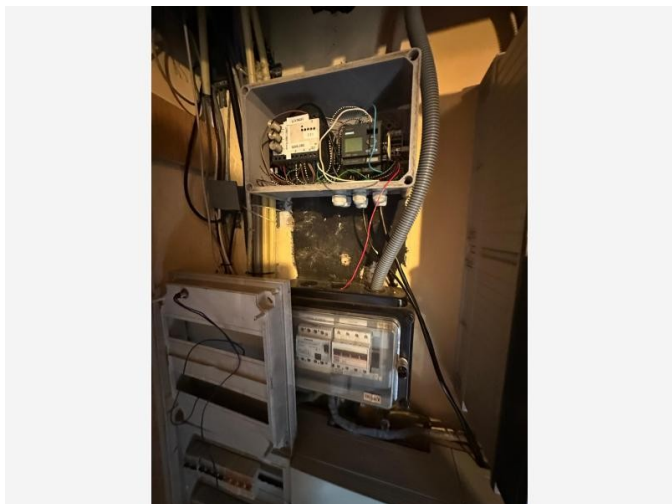
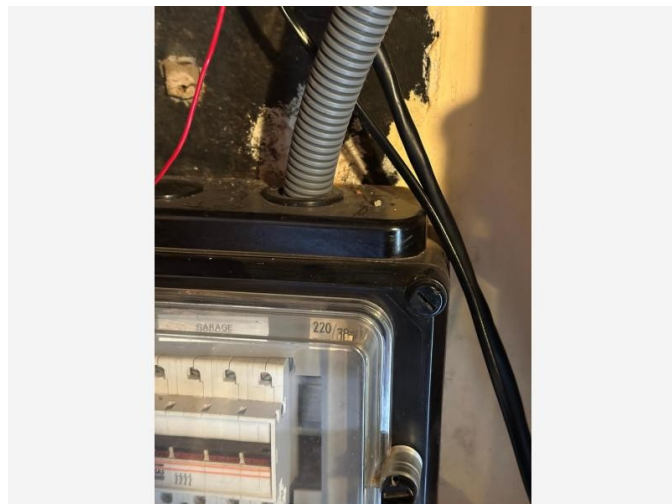
| Fiche 2: Bakeliet schakelaar(s)..... | 21 |

Het asbestmateriaal valt onder de mijlpaal van 2040.

| Eindbeoordeling materiaalrisico | Laag materiaalrisico en/of verlaagde kans op vezelvrijgave |

| Asbestsoort (vezeltype) | Crocidoliet aanwezig |
| Toestand van het materiaal | Onbeschadigd, niet verweerd |

| Beschrijving | Bakeliet schakelaar(s) |
| Asbestmateriaal | Plaat, paneel, tablet - Type Bakeliet |

Zorgvuldig beheren

- Zorg voor een veilig beheer. Vermijd het beschadigen van het asbestmateriaal. Controleer de toestand jaarlijks op wijzigingen.
- Voer bijkomende staalname(s) uit.

- Eenvoudige handelingen: mag via doe-het-zelf of door werknemer(s) met opleidingsattest eenvoudige handelingen  
Raadpleeg de actuele wetgeving op de website van OVAM. Onder strikte voorwaarden kan het eventueel toegestaan zijn om deze toepassing zelf te verwijderen. Bij twijfel wordt echter sterk aangeraden om een erkende asbestverwijderaar te raadplegen. Zorg er bovendien voor dat u zich goed informeert via de websites van OVAM en andere officiële bronnen over de vereiste persoonlijke beschermingsmaatregelen en de richtlijnen voor het veilig verwijderen van asbest.

Houd er rekening mee dat deze toepassingen vaak onder spanning staan. Het is daarom aan te raden om ook een elektricien te raadplegen, aangezien het werken aan of verwijderen van deze toepassingen specifieke technische kennis vereist.

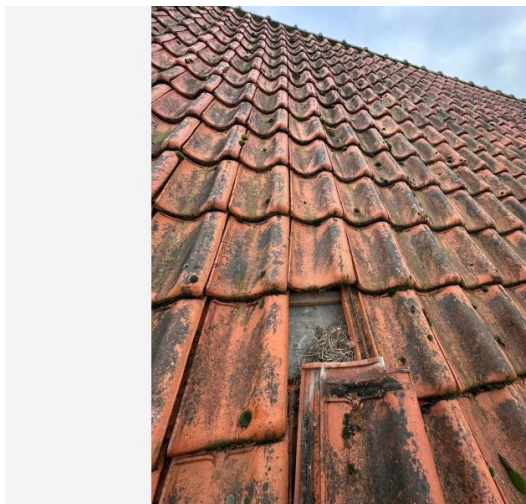
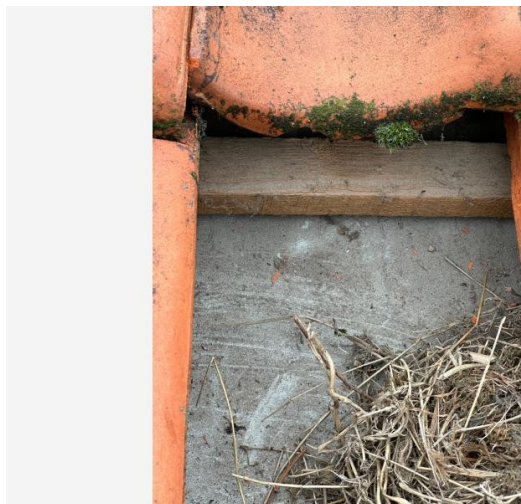
| Fiche 3: Onderdak type menuiserie..... | 24 |

Het asbestmateriaal valt onder de mijlpaal van 2040.

| Eindbeoordeling materiaalrisico | Zeer laag materiaalrisico en/of zeer lage kans op vezelvrijgave |

| Asbestsoort (vezeltype) | Alleen chrysotiel |
| Toestand van het materiaal | Licht beschadigd, licht verweerd. Intact calciumsilicaatmateriaal of categorie III 'gebondenheid' |

| # | Type | Referentie | Resultaat |
|---|---|---|---|
| 3.1 | Puntmonster | SN03 | Chrysotiel |

| Beschrijving | Onderdak type menuiserite |
| Asbestmateriaal | Plaat, paneel, tablet - Type Menuiserite |
| Hoeveelheid (oppervlakte - dikte - aantal) | <ul style="list-style-type: none"> <li>75,00 m<sup>2</sup> - 0,35 cm - 1 stuk</li> </ul> |

Zorgvuldig beheren

- Zorg voor een veilig beheer en verwijder dit asbestmateriaal wanneer het bij werken eenvoudig bereikbaar wordt. Controleer de toestand jaarlijks op wijzigingen.

- Eenvoudige handelingen: mag via doe-het-zelf of door werknemer(s) met opleidingsattest eenvoudige handelingen  
Deze verwijdermethode valt onder de vorm van eenvoudige handelingen conform de VLAREM en de Codex Welzijn op het werk. De toestand moet echter ongewijzigd blijven tijdens het verwijderen. Alle maatregelen opgenomen in de wetgeving moeten strikt nageleefd worden.

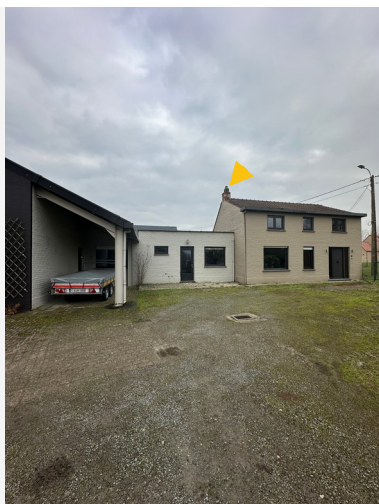
| Fiche 4: Schoorsteen rookgaskanaal - beoordeling..... | 28 |

**Reden:** Het te onderzoeken materiaal situeert zich hoger dan 3,50 m te rekenen vanaf een veilige ondergrond

**Uitleg van de asbestdeskundige:** Het rookgaskanaal is niet beoordeeld. Aan de binnenzijde is de kachel aangesloten. Aan de buitenzijde is het hoger dan 3,5 meter om de schoorsteen te inspecteren. Het is niet zichtbaar of er een asbestverdacht rookgaskanaal aanwezig is in de schoorsteen. Conform ons inspectieprotocol mogen wij een beperking inroepen voor hoogtes hoger dan 3,5 m. Indien men dit wil laten onderzoeken, dient er een nieuwe afspraak gemaakt te worden en moet er een hoogtewerker voorzien worden, evenals iemand die bevoegd is om deze te bedienen en eventueel een techniek die de al dan niet aanwezige schouwwhoed kan afnemen en weer terugplaatsen.

| (Asbest)materiaal | Rookgaskanaal |
| Karakterisatie | Asbest (verdacht) |

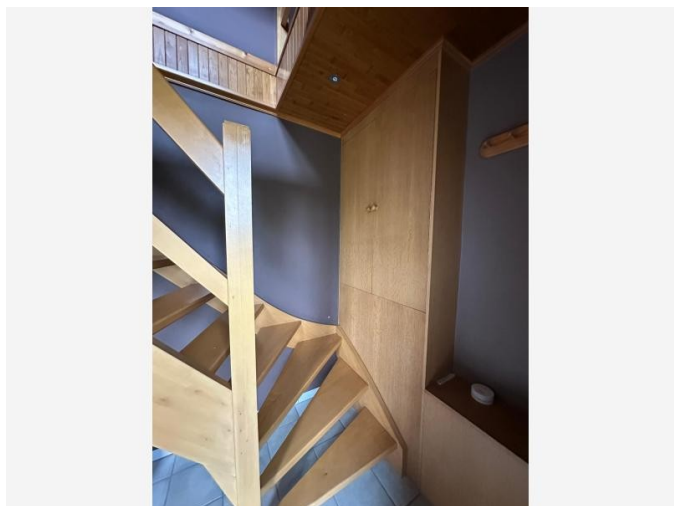
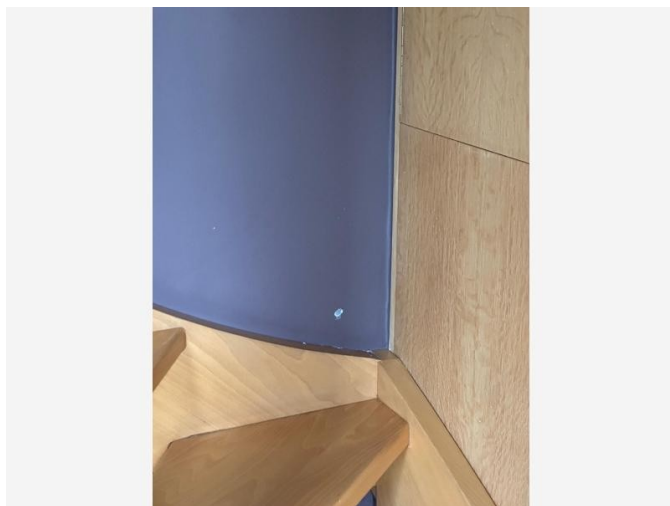
## Fiche 7: Pleisterwerk muren

Geen asbest

| # | Type | Referentie | Resultaat |
|---|---|---|---|
| 7.1 | Mengmonster | SN01 | Geen asbest |

| Beschrijving | Pleisterwerk muren |
