# Asbestinventarisatetest

Breedstraat 132, 9100 Sint-Niklaas

Attestnummer : 20250510-000088.000

Uitgegeven op : 10.05.2025

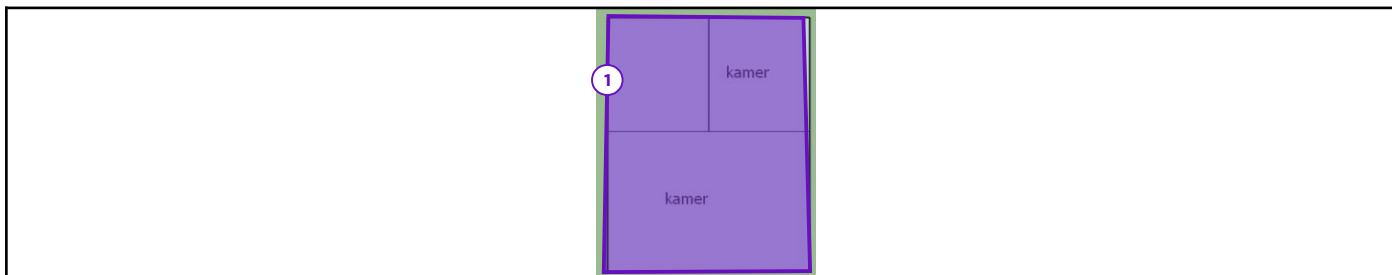
## Plan 1.6: tweede verdiep

Beschrijving	Type	Actie
1. Onderdak niet zichtbaar	Beperking	-

**Uitleg van de asbestdeskundige:** Het onderdak is niet zichtbaar zowel langs binnen als langs buiten.

Langs de buitenzijde was het dak te hoog ( meer dan 3.5 m) en kon er geen pan/lei worden gelicht voor verder onderzoek .

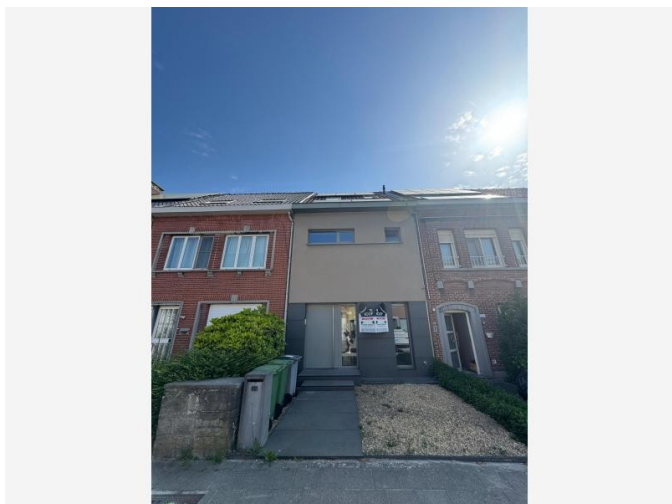
Situeringfoto

**Reden:** Het te onderzoeken materiaal situeert zich hoger dan 3,50 m te rekenen vanaf een veilige ondergrond

Langs binnenzijde is alles afgewerkt .

Er is een opening vastgesteld maar de binnenkant was geïsoleerd en het was onmogelijk een juiste risicobeoordeling te doen.

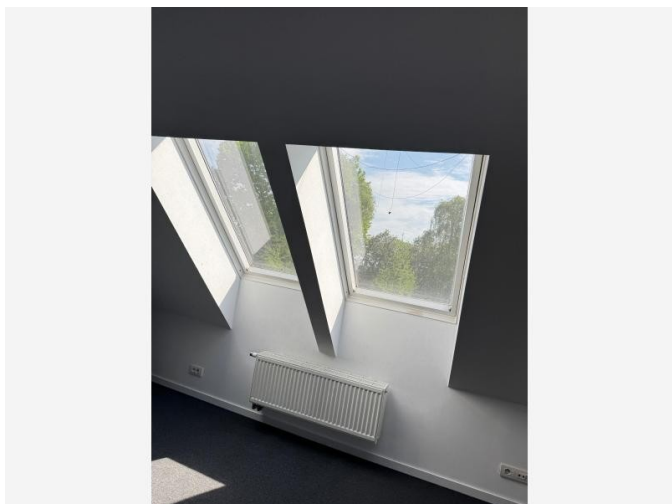
Vrije foto

Gipsplaat bevat nooit asbest .

De deskundige kan geen uitspraak doen over onderliggende materialen. Daarvoor is destructief onderzoek nodig.

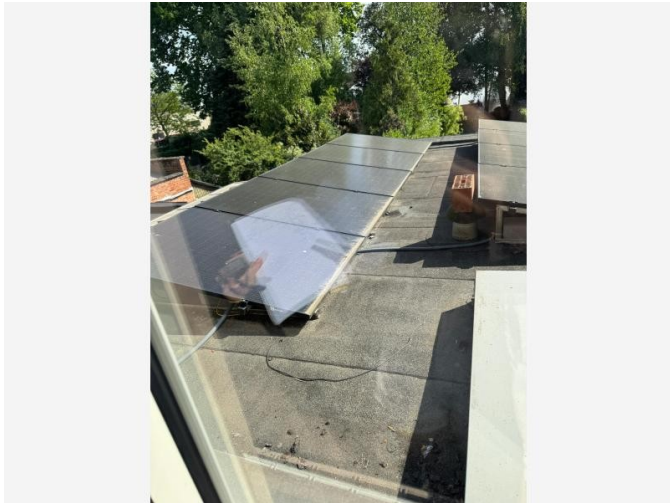
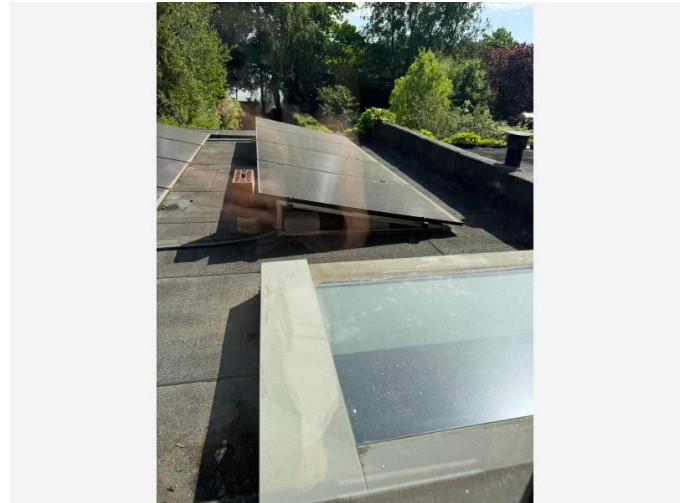
### Conclusie

Geen asbest

#	Type	Referentie	Resultaat
5.1	Puntmonster	MM3	Geen asbest

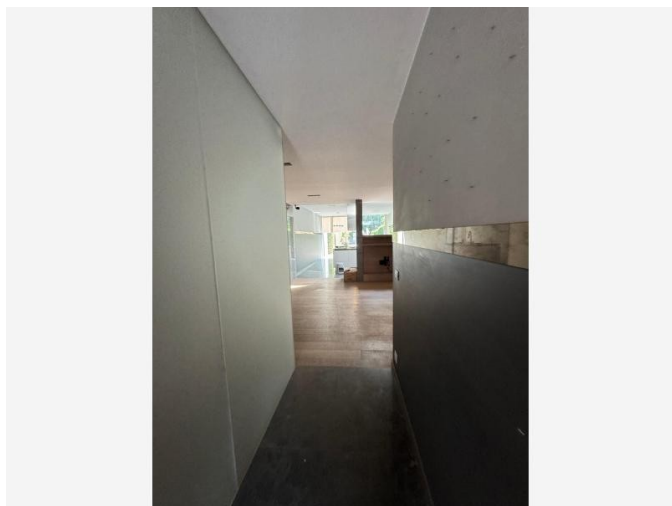
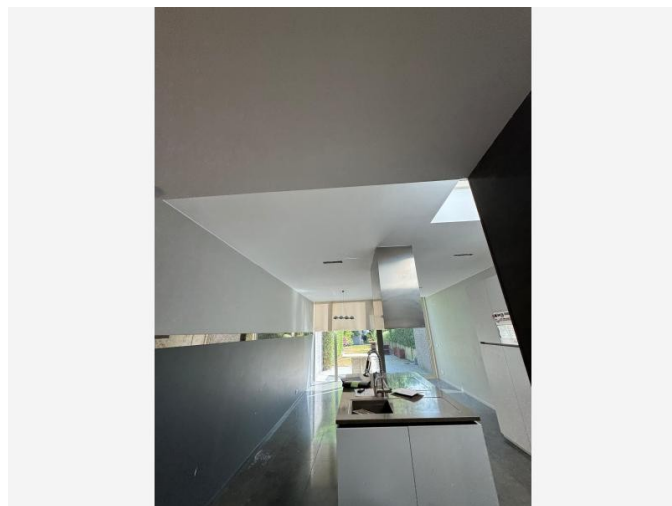
## Conclusie

Geen asbest

#	Type	Referentie	Resultaat
6.1	Mengmonster	MM2	Geen asbest

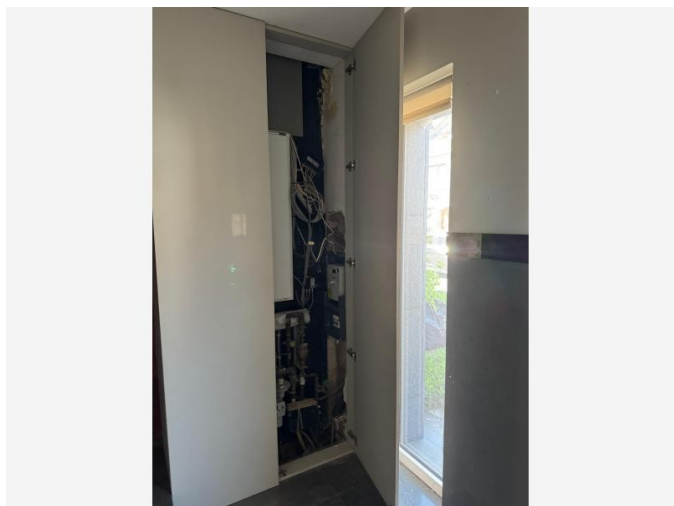
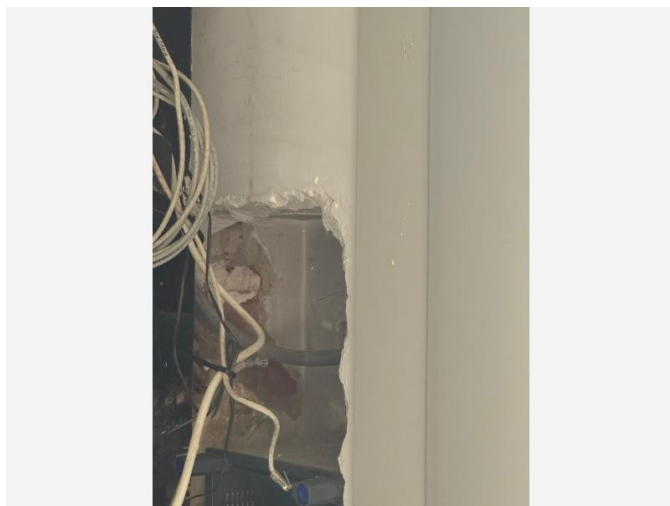
## Conclusie

Geen asbest

#	Type	Referentie	Resultaat
7.1	Mengmonster	MM1	Geen asbest

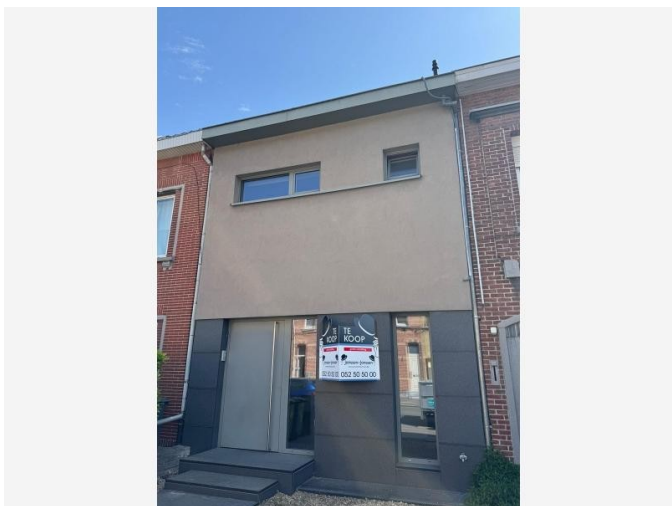
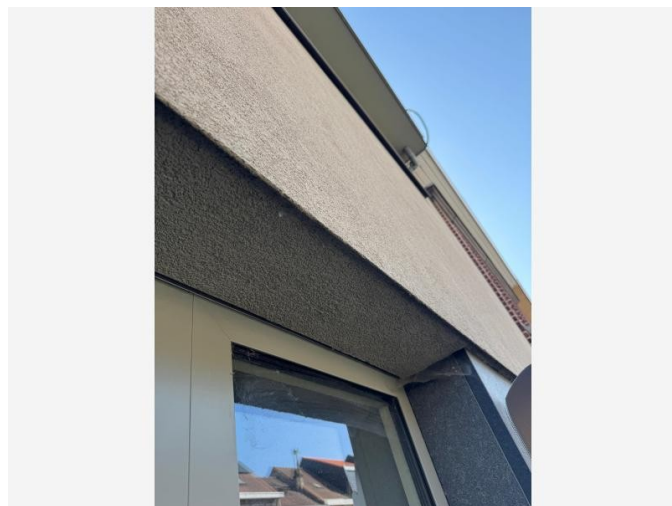
## Fiche 8: crepi gevel

### Conclusie

Geen asbest

#	Type	Referentie	Resultaat
8.1	Mengmonster	MM4	Geen asbest
