# Asbestinventarisatetest

Veldstraat 158, 8500 Kortrijk

Attestnummer : 20240710-000438.000

**Niet-asbestveilig**

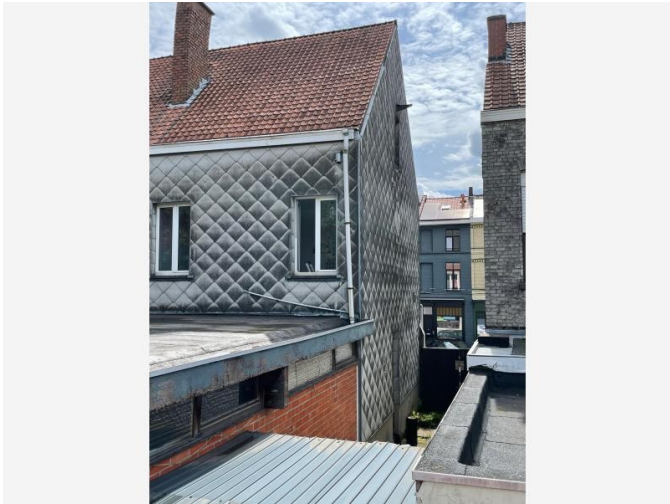
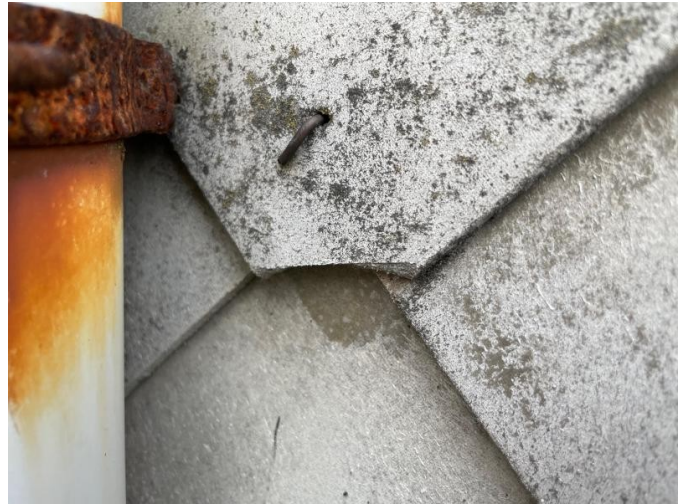
| Eindbeoordeling materiaalrisico | Laag materiaalrisico en/of verlaagde kans op vezelvrijgave |

| Toestand van het materiaal | Licht beschadigd, licht verweerd. Intact materiaal type Pical – asbestboard of categorie III 'gebondenheid' |

| # | Type | Referentie | Resultaat |
|---|---|---|---|
| 1.1 | Puntmonster | P6-gevelleien | Chrysotiel |

| Beschrijving | gevelleien |
| Hoeveelheid (oppervlakte - aantal) | • 102,00 m <sup>2</sup> - 1 stuk |

Het asbestmateriaal valt onder de mijlpaal van 2034.

Verwijderen

- Zorg voor een veilig beheer. Vermijd het beschadigen van het asbestmateriaal. Controleer de toestand jaarlijks op wijzigingen.

- Eenvoudige handelingen: mag via doe-het-zelf of door werknemer(s) met opleidingsattest eenvoudige handelingen

-----  
Gezien de hoeveelheid van het asbesthoudend materiaal dient het best door een aannemer met een attest eenvoudige handelingen te worden verwijderd.

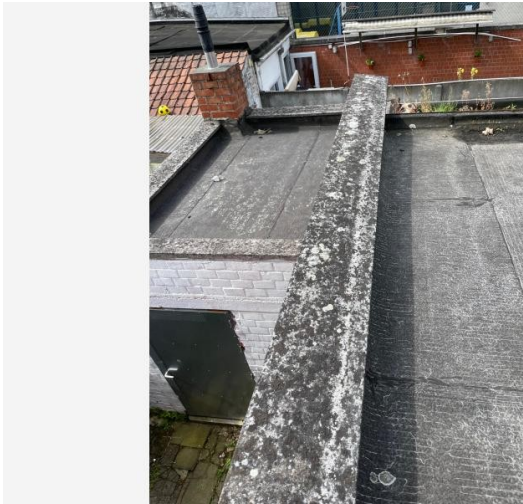
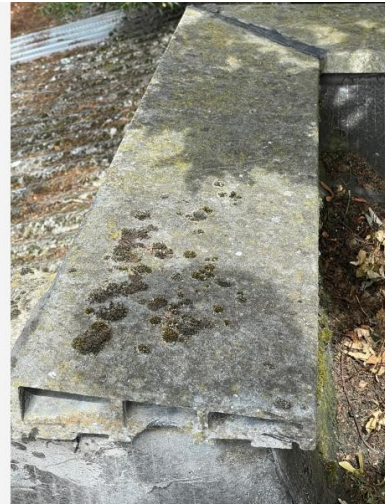
| Eindbeoordeling materiaalrisico | Verhoogd materiaalrisico en/of verhoogde kans op vezelvrijgave |

| Toestand van het materiaal | Matig beschadigd, matig verweerd |

| # | Type | Referentie | Resultaat |
|---|---|---|---|
| 2.1 | Puntmonster | P4-dekstenen | Chrysotiel |

| Beschrijving | dekstenen op randen plat dak |
| Hoeveelheid (oppervlakte - dikte - aantal) | • 8,60 m <sup>2</sup> - 5,00 cm - 1 stuk |

Het asbestmateriaal valt onder de mijlpaal van 2040.

Verwijderen

- Zorg voor een veilig beheer. Vermijd het beschadigen van het asbestmateriaal. Controleer de toestand jaarlijks op wijzigingen.

- Eenvoudige handelingen: mag via doe-het-zelf of door werknemer(s) met opleidingsattest eenvoudige handelingen

De dekstenen betreffen een hechtgebonden asbest-toepassing en bevindt zich buiten het gebouw.

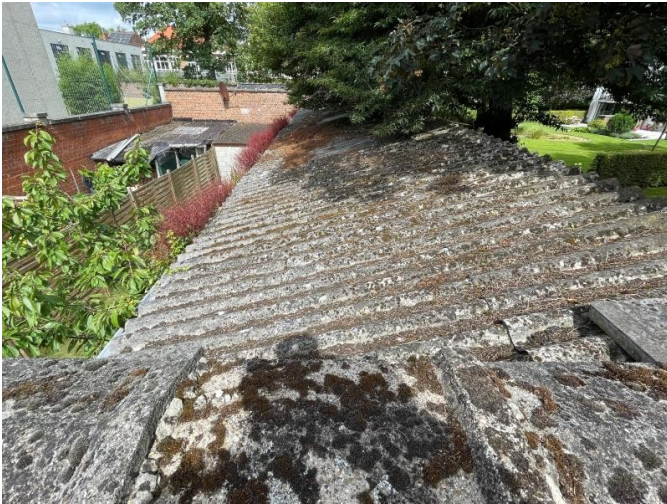
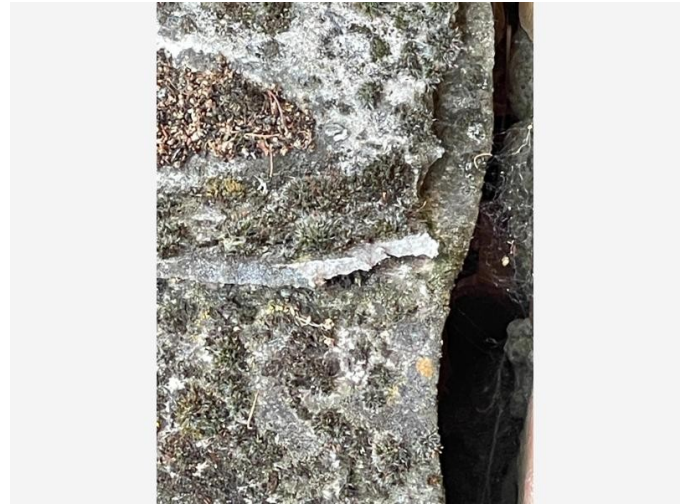
| Eindbeoordeling materiaalrisico | Verhoogd materiaalrisico en/of verhoogde kans op vezelvrijgave |

| Asbestsoort (vezeltype) | Crocidoliet aanwezig |
| Toestand van het materiaal | Matig beschadigd, matig verweerd |

| # | Type | Referentie | Resultaat |
|---|---|---|---|
| 3.1 | Puntmonster | P5-golfplaten | Chrysotiel, Crocidoliet |

| Beschrijving | golfplaten |
| Hoeveelheid (oppervlakte - aantal) | • 50,00 m <sup>2</sup> - 1 stuk |

Het asbestmateriaal valt onder de mijlpaal van 2034.

Verwijderen

- Zorg voor een veilig beheer. Vermijd het beschadigen van het asbestmateriaal. Controleer de toestand jaarlijks op wijzigingen.
- Zorg voor een veilig beheer en verwijder dit asbestmateriaal wanneer het bij werken eenvoudig bereikbaar wordt. Controleer de toestand jaarlijks op wijzigingen.

- Eenvoudige handelingen: mag via doe-het-zelf of door werknemer(s) met opleidingsattest eenvoudige handelingen  
De golfplaten betreffen een hachtgebonden asbesttoepassing. Deze mag u zelf wegnemen.

Gezien de hoeveelheid van het asbesthoudend materiaal dient het best door een aannemer met een attest eenvoudige handelingen te worden verwijderd.

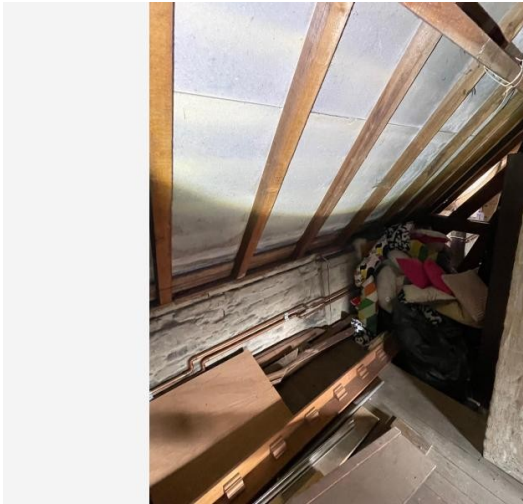
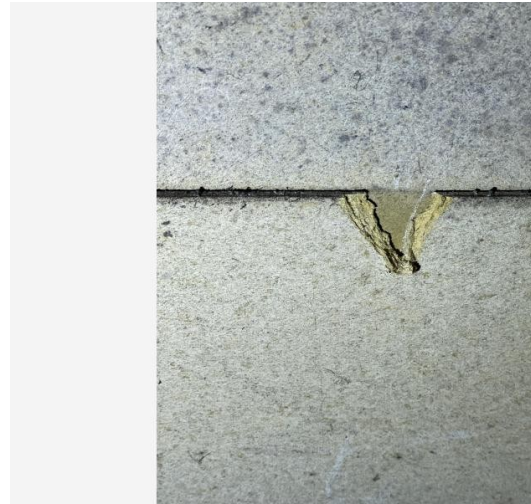
| Eindbeoordeling materiaalrisico | Laag materiaalrisico en/of verlaagde kans op vezelvrijgave |

| Toestand van het materiaal | Licht beschadigd, licht verweerd. Intact materiaal type Pical – asbestboard of categorie III 'gebondenheid' |

| # | Type | Referentie | Resultaat |
|---|---|---|---|
| 4.1 | Mengmonster | M1 - onderdakplaten type menuiserite | Chrysotiel |

| Beschrijving | onderdak |
| Hoeveelheid (oppervlakte - dikte - aantal) | • 160,00 m <sup>2</sup> - 0,30 cm - 1 stuk |

Het asbestmateriaal valt onder de mijlpaal van 2040.

Zorgvuldig beheren

- Zorg voor een veilig beheer. Vermijd het beschadigen van het asbestmateriaal. Controleer de toestand jaarlijks op wijzigingen.

De onderdakplaten betreffen een hechtgebonden asbest-toepassing

Deze mag u zelf wegnemen maar dient toch best via eenvoudige handelingen door werknemers met een opleidingsattest te worden verwijderd. Zo bent u zeker dat de verwijdering correct gebeurt. Let er dan op dat de betrokken werknemers het jaarlijkse opleidingsattest 'eenvoudige handelingen' op zak hebben.

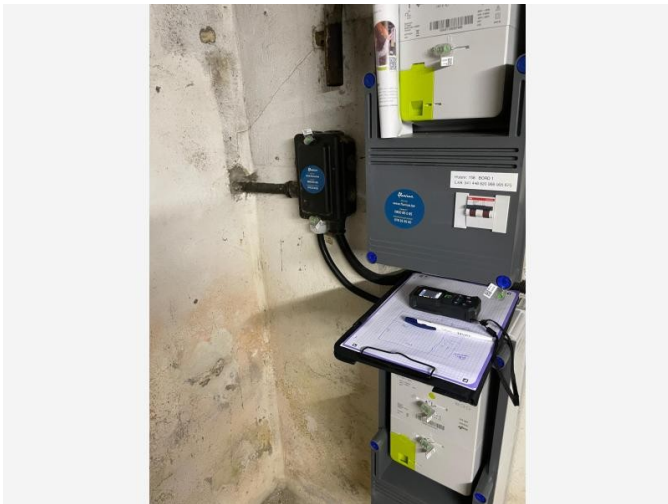
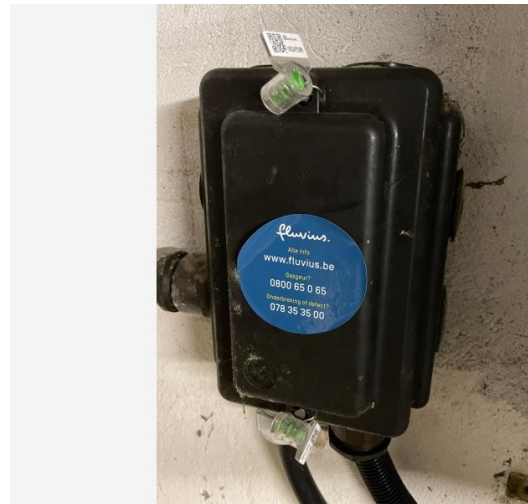
| Eindbeoordeling materiaalrisico | Laag materiaalrisico en/of verlaagde kans op vezelvrijgave |

Het asbestmateriaal valt onder de mijlpaal van 2040.

Zorgvuldig beheren

- Zorg voor een veilig beheer. Vermijd het beschadigen van het asbestmateriaal. Controleer de toestand jaarlijks op wijzigingen.

- Eenvoudige handelingen: mag via doe-het-zelf of door werknemer(s) met opleidingsattest eenvoudige handelingen  
bakeliet betreft een hechtgebonden asbest-toepassing

In binnenruimtes mag u alleen hechtgebonden asbest verwijderen dat niet beschadigd is. Dat betekent dat het materiaal volledig intact is en er geen vrije asbestvezels zichtbaar zijn.

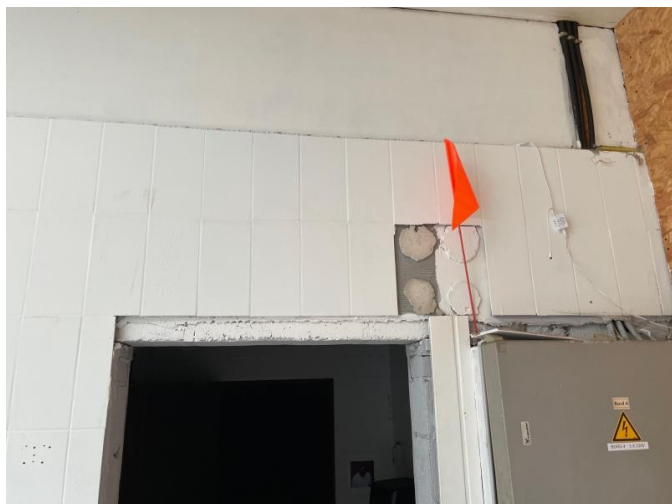
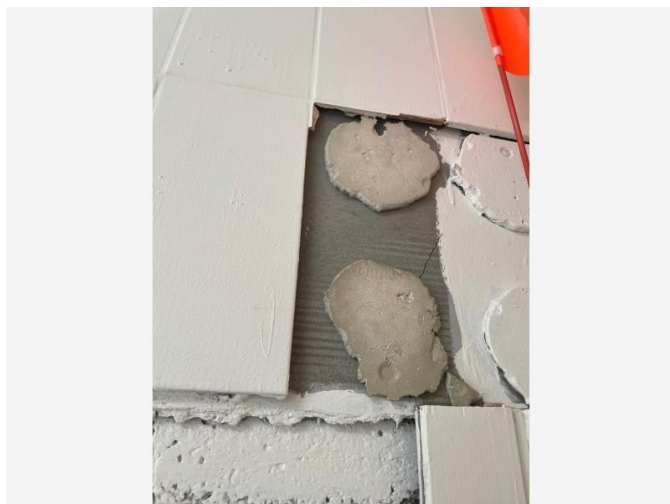
## Fiche 9: tegellijm tegels tussenruimte (keuken)

Geen asbest

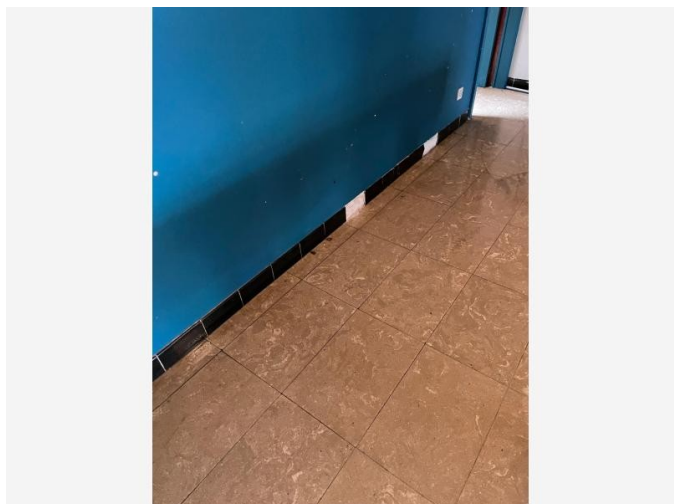
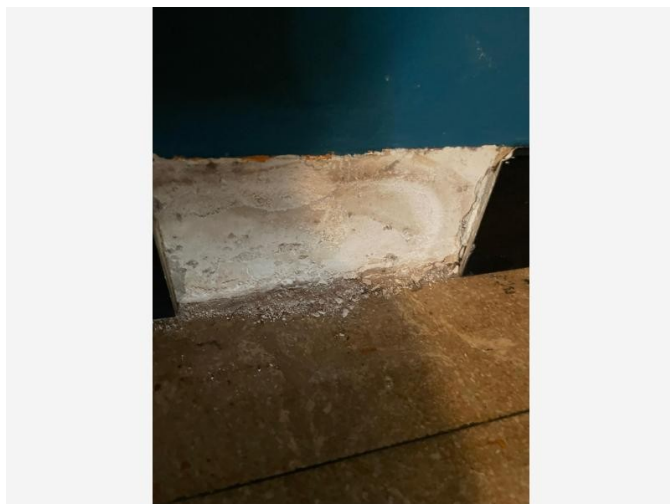
## Fiche 11: tegelljm plinten

Geen asbest
