# Asbestinventarisatetest

St.-Elisabethlaan 81, 8660 De Panne

Attestnummer : 20250214-000206.000

**Niet-asbestveilig**

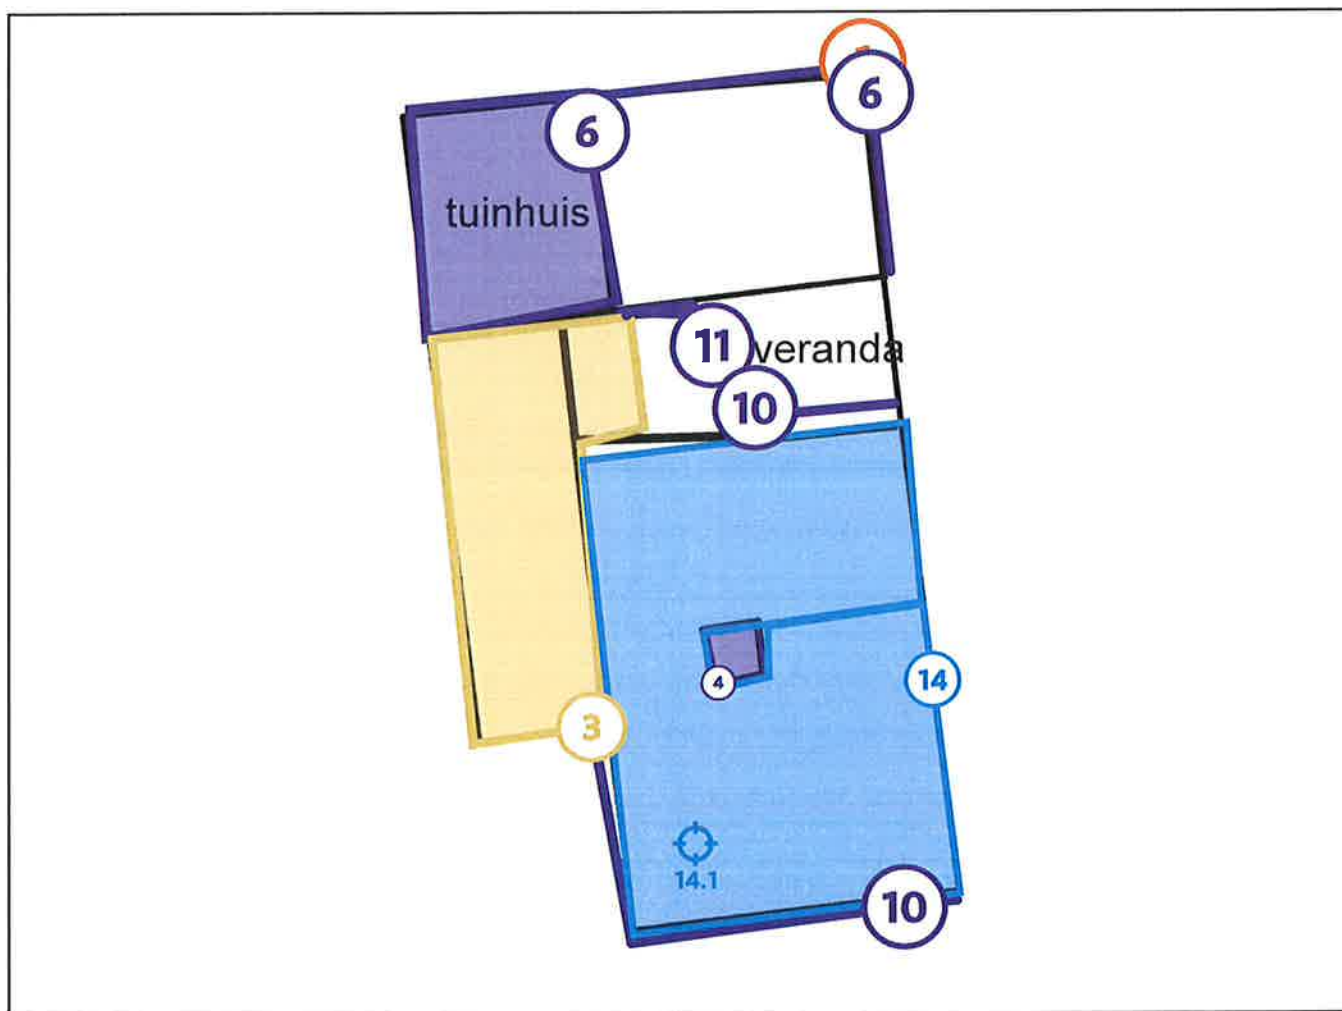
## Plan 1.1: Dak en gevel

| Beschrijving | Type | Actie |
|---|---|---|
| 1. Mastiek tussen schrijnwerk en gevel oude ramen | Asbestmateriaal | Verwijderen |
| 3. Roofing | Asbestmateriaal | Zorgvuldig beheren |
| 4. Schouw | Beperking | - |

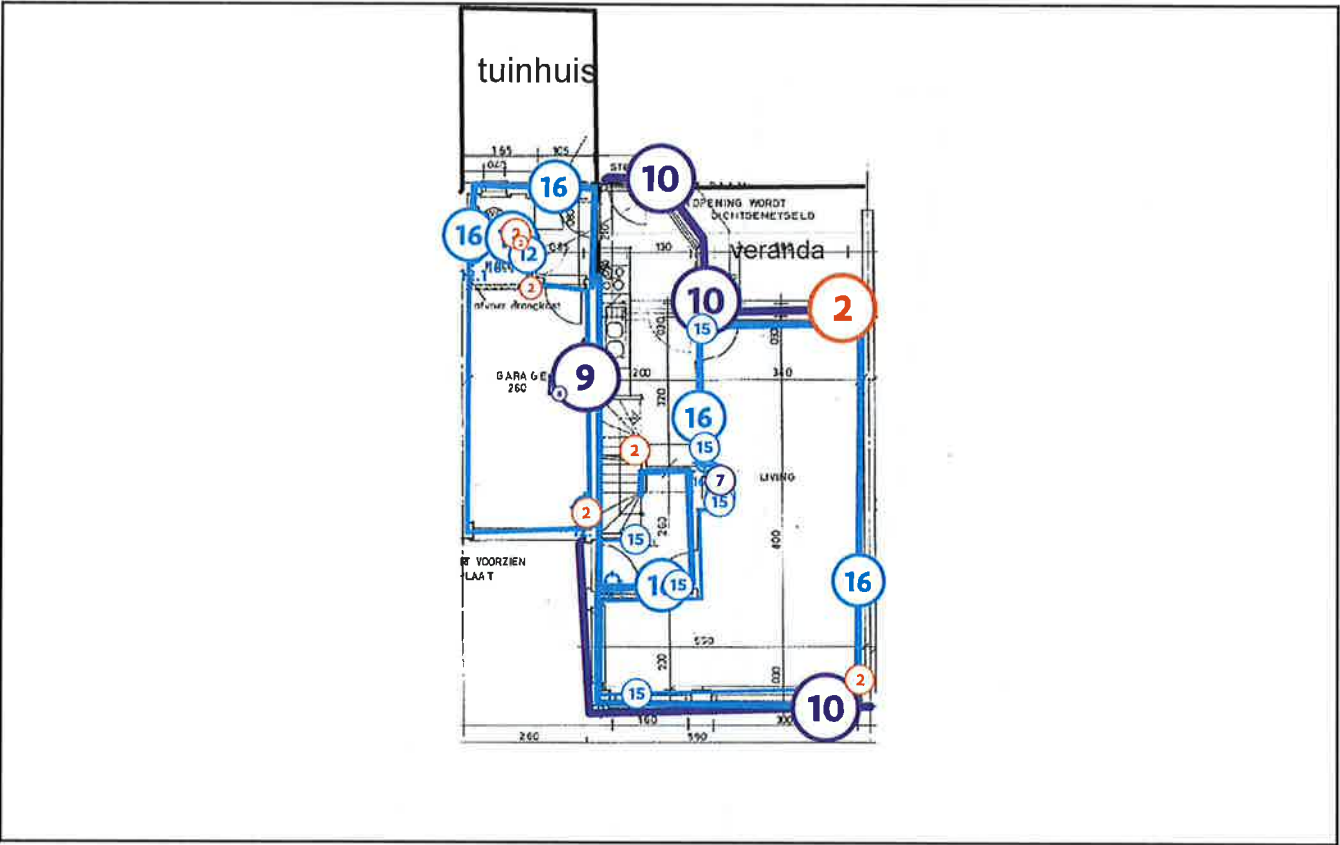
### Plan 1.3: V + 0 wanden

| Beschrijving | Type | Actie |
|---|---|---|
| 2. Bakeliet schakelaars/stopcontacten | Asbestmateriaal | Verwijderen |

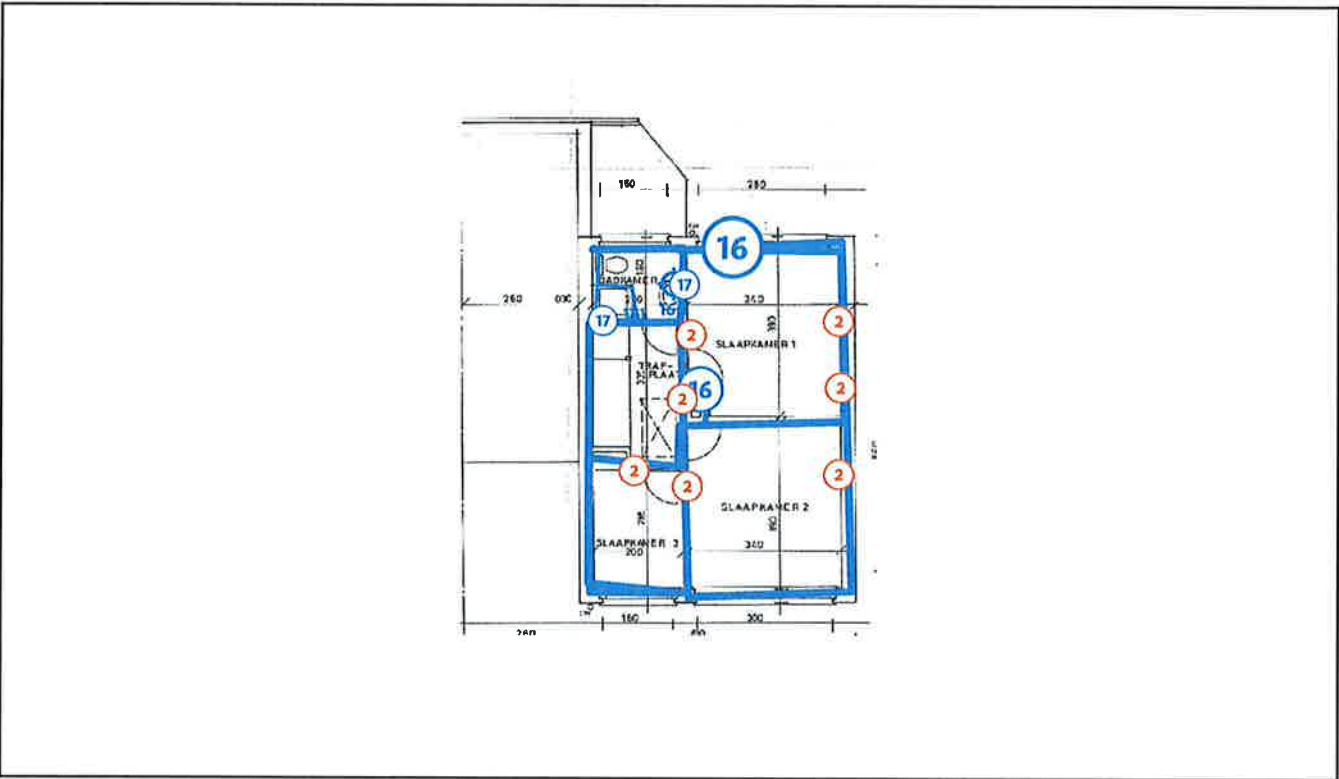
# Plan 1.6: V + 1 wanden

| Beschrijving | Type | Actie |
|---|---|---|
| 2. Bakeliet schakelaars/stopcontacten | Asbestmateriaal | Verwijderen |

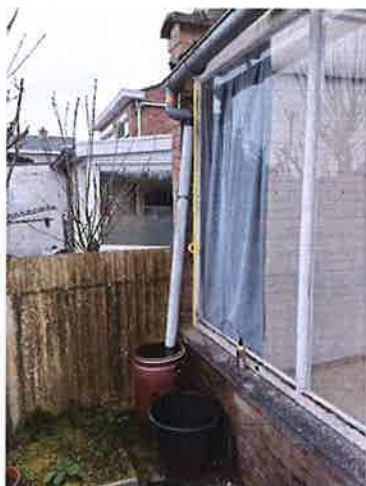
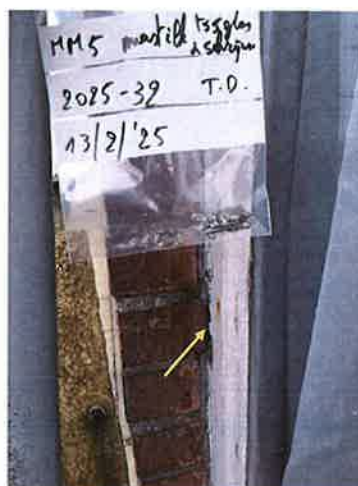
# Fiche 1: Mastiek tussen schrijnwerk en gevel oude ramen

Het asbestmateriaal valt onder de mijlpaal van 2040.

| Eindbeoordeling materiaalrisico | Verhoogd materiaalrisico en/of verhoogde kans op vezelvrijgave |

| Toestand van het materiaal | Matig beschadigd, matig verweerd |

| # | Type | Referentie | Resultaat |
|---|---|---|---|
| 1.1 | Puntmonster | Mm5 | Chrysotiel |

| Opmerking | De precieze hoeveelheid is een schatting en kan afwijken van de werkelijke toestand. De oude mastiek tussen schrijnwerk en glas bleek indrukbaar en dus niet verdacht. |

- Verwijder dit asbestmateriaal zo snel mogelijk. Volg de toestand goed op.

- Eenvoudige handelingen: mag via doe-het-zelf of door werknemer(s) met opleidingsattest eenvoudige handelingen  
Deze toepassing kan door een aannemer die over een opleidingsattest eenvoudige handelingen beschikt of door een particulier (doe-het-zelf), verwijderd worden indien er geen verhoogd risico op vrijgave van asbestvezels (max. concentratie 0,01 vezels/cm<sup>3</sup> - CODEX Art. VI.3-54) ontstaat en de toepassing voorafgaand wordt gefixeerd/bevochtigd; de individuele elementen zonder machinale werktuigen en zonder breken of gooien een voor een losgemaakt worden; en ten slotte in gesloten verpakking weggevoerd worden naar een erkend afvalpunt (recyclagepark).

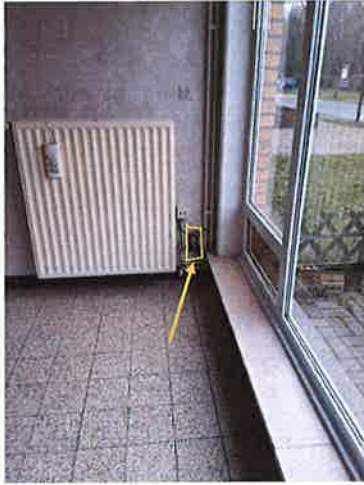
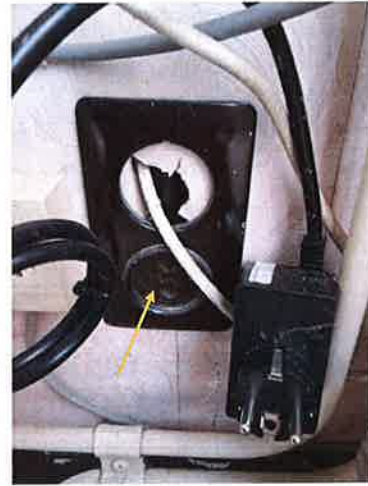
Het asbestmateriaal valt onder de mijlpaal van 2040.

| Eindbeoordeling materiaalisico | Verhoogd materiaalisico en/of verhoogde kans op vezelvrijgave |

| Asbestsoort (vezeltype) | Crocidoliet aanwezig |
| Toestand van het materiaal | Licht beschadigd, licht verweerd. Intact calciumsilicaatmateriaal of categorie III 'gebondenheid' |

| Beschrijving | Bakeliet schakelaars/stopcontacten |

- Zorg voor een veilig beheer en verwijder dit asbestmateriaal wanneer het bij werken eenvoudig bereikbaar wordt. Controleer de toestand jaarlijks op wijzigingen.

- Eenvoudige handelingen: mag via doe-het-zelf of door werknemer(s) met opleidingsattest eenvoudige handelingen  
Deze toepassing kan door een aannemer die over een opleidingsattest eenvoudige handelingen beschikt of door een particulier (doe-het-zelf), verwijderd worden indien er geen verhoogd risico op vrijgave van asbestvezels (max. concentratie 0,01 vezels/cm<sup>3</sup> - CODEX Art. VI.3-54) ontstaat en de toepassing voorafgaand wordt gefixeerd/bevochtigd; de individuele elementen zonder machinale werktuigen en zonder breken of gooien een voor een losgemaakt worden; en ten slotte in gesloten verpakking weggevoerd worden naar een erkend afvalpunt (recyclagepark).

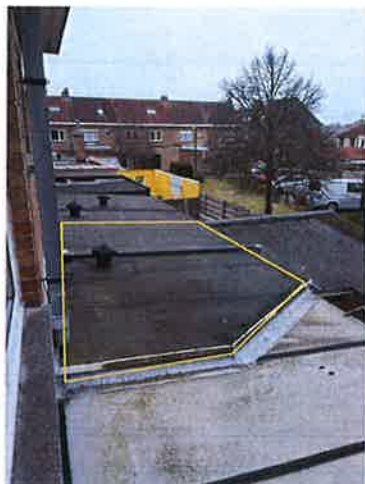
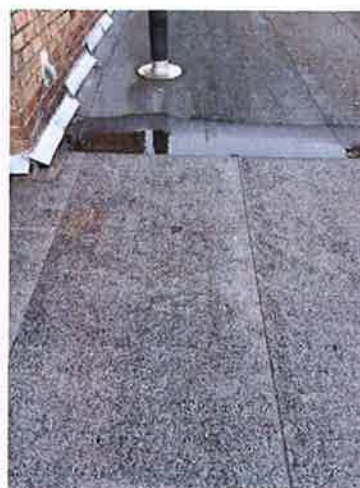
Het asbestmateriaal valt onder de mijlpaal van 2040.

Laag materiaalrisico en/of verlaagde kans op vezelvrijgave

| Toestand van het materiaal | Licht beschadigd, licht verweerd. Intact calciumsilicaatmateriaal of categorie III 'gebondenheid' |

| Beschrijving | Roofing |
| Opmerking | Staalname tot op de eventuele onderliggende lagen is niet mogelijk zonder uitbreiding naar een destructief onderzoek. |

- Zorg voor een veilig beheer. Vermijd het beschadigen van het asbestmateriaal. Controleer de toestand jaarlijks op wijzigingen.

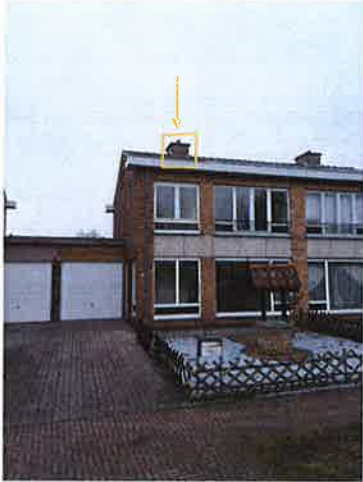
Situeringsfoto

**Reden:** Het te onderzoeken materiaal situeert zich hoger dan 3,50 m te rekenen vanaf een veilige ondergrond

**Uitleg van de asbestdeskundige:** De schouw bevat binnenin mogelijk een asbestcement rookgaskanaal. Laat dit onderzoeken bij eventuele werken.

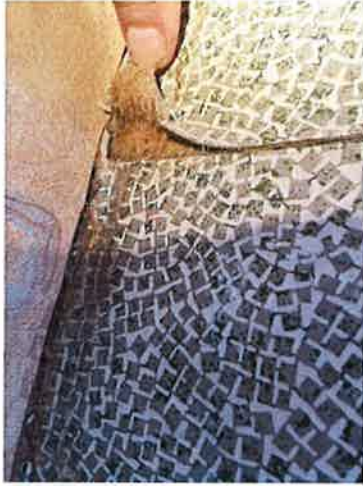
## Fiche 5: Vloerzeilen slaapkamers/hal/trap

De onderkant van het tapijt en de vloerzeiltjes bevat geen kartonachtige onderlaag.

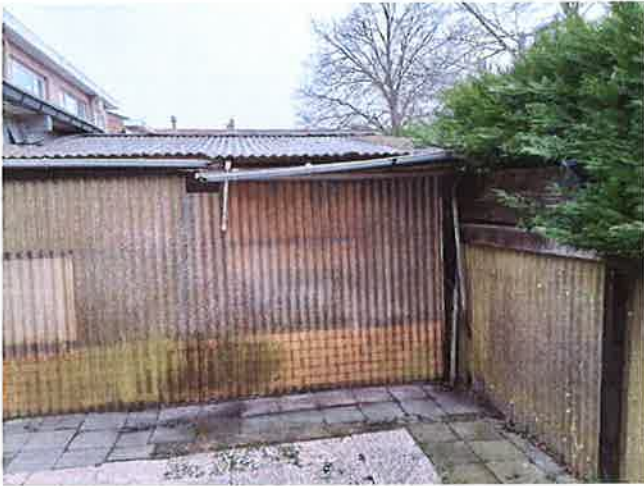
## Fiche 6: Polyester golfplaten

Tuinhuis en tuinafscheiding bestaat uit polyester golfplaten, deze bevatten geen asbestvezels.

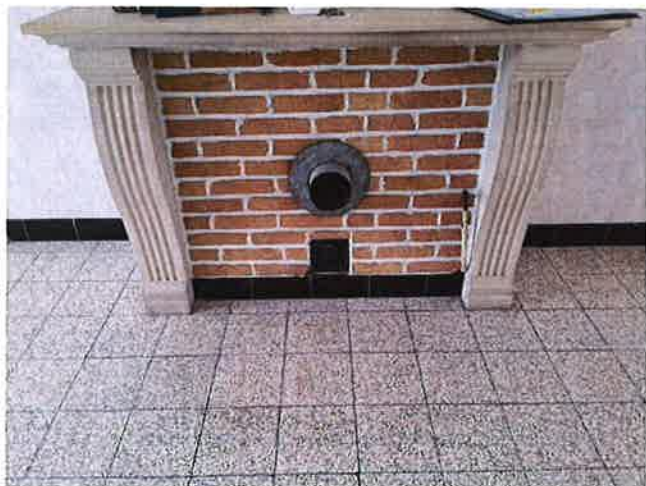
## Fiche 7: Metselwerk achter kachel

De kachel werd toegemetst met stenen, de deskundige kon geen uitspraak doen over eventueel achterliggend plaatmateriaal.

Via het luikje in ijzer kon niet in de schouw gekeken worden omdat het toegemetst was.

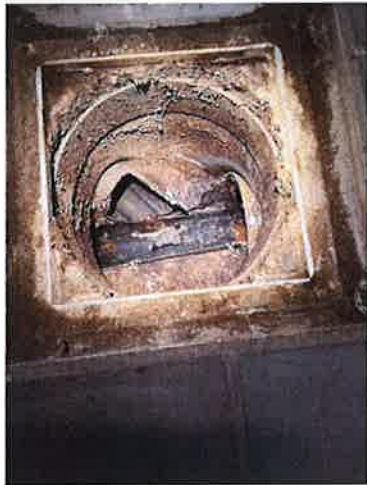
## Fiche 8: Geen AC cement in controleput zichtbaar

Er werden geen asbestverdachte afvoeren waargenomen in de controleput, de deskundige kon geen uitspraak doen over de rest van de fundering.

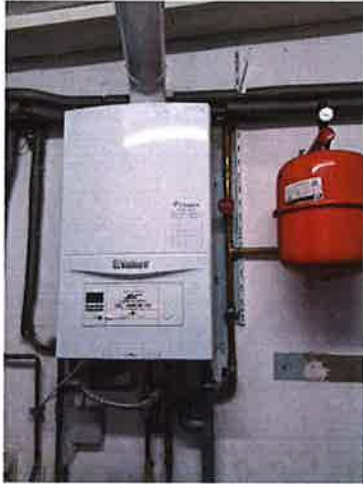
## Fiche 9: Recente CV ketel

Deze ketel werd recentelijk vernieuwd en zal dus geen asbestverdachte materialen bevatten.

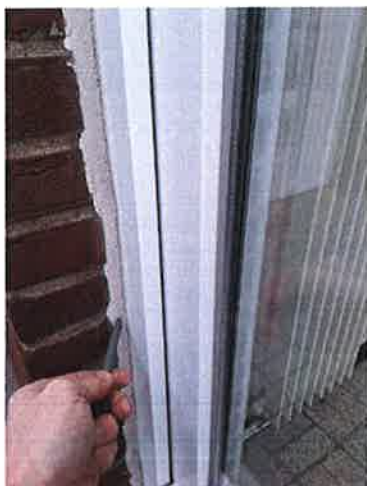
## Fiche 10: Kit aan de ramen binnen en buitenkant schrijnwerk

De kit aan de recentste ramen werd onderzocht en deze bleek indrukbaar. Deze is niet asbestverdacht, enkel hardere mastiek is asbestverdacht.
