# Asbestinventarisatetest

Akkerstraat 11, 3680 Maaseik

Attestnummer : 20250417-000191.000

Uitgegeven op : 17.04.2025

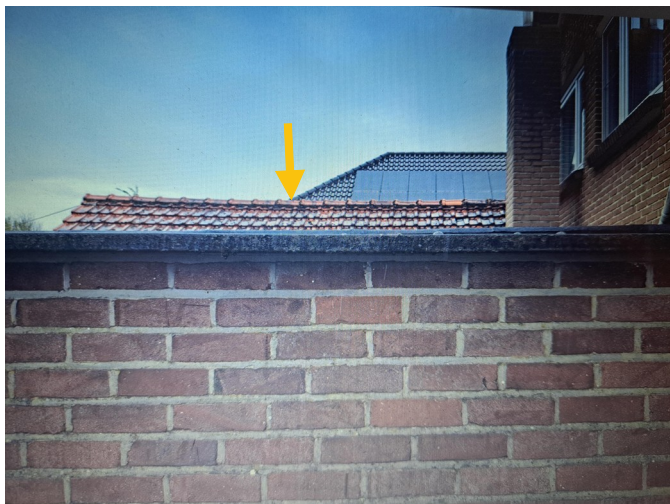
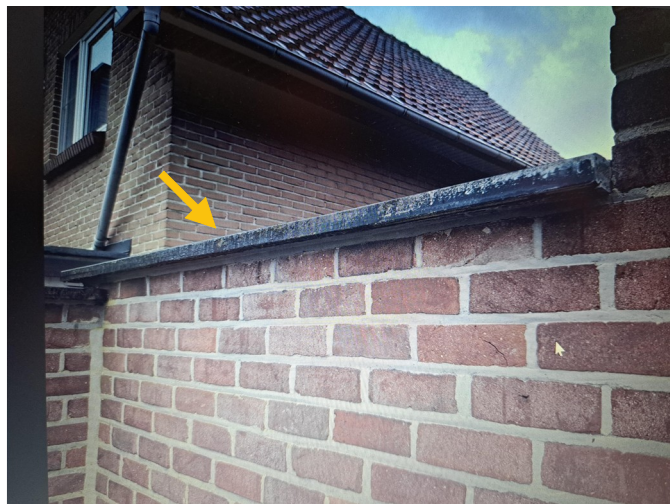
| Eindbeoordeling materiaalrisico | Zeer laag materiaalrisico en/of zeer lage kans op vezelvrijgave |

| Gebondenheid | Categorie 1: hechtgebonden in oorsprong |
| Asbestsoort (vezeltype) | Alleen chrysotiel |
| Asbestconcentratie | Laag (< 50%) |
| Afschermingsgraad van het gehele materiaal | Geheel of deels vrij aan de buitenlucht |
| Toestand van het materiaal | Onbeschadigd, niet verweerd |

| Beschrijving | 2 buitentabletten in massal |
| Asbestmateriaal | Deksteen, muurkap - Hol |

- Zorg voor een veilig beheer. Vermijd het beschadigen van het asbestmateriaal. Controleer de toestand jaarlijks op wijzigingen.

- Eenvoudige handelingen: mag via doe-het-zelf of door werknemer(s) met opleidingsattest eenvoudige handelingen omdat het hechtgebonden is en in vaste toestand verkeerd

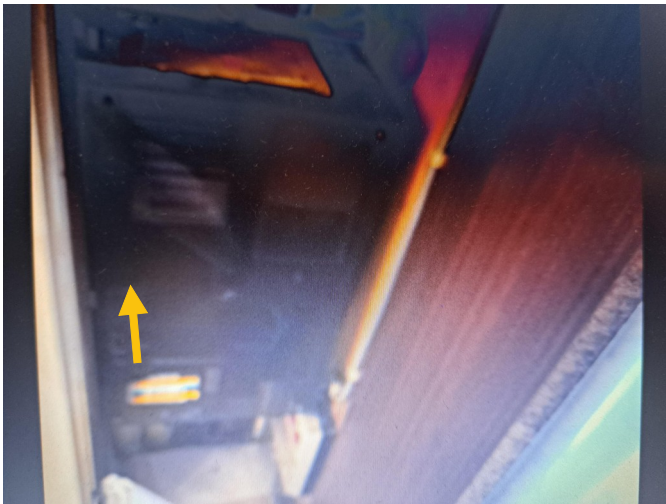
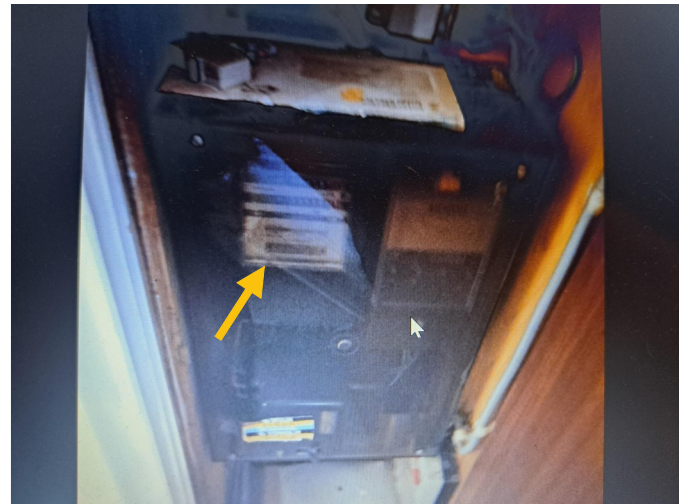
| Eindbeoordeling materiaalrisico | Laag materiaalrisico en/of verlaagde kans op vezelvrijgave |

| Gebondenheid | Categorie 1: hechtgebonden in oorsprong |
| Asbestsoort (vezeltype) | Crocidoliet aanwezig |
| Asbestconcentratie | Laag (< 50%) |
| Afschermingsgraad van het gehele materiaal | Geheel of deels (ook) vrij aan de binnenlucht |
| Toestand van het materiaal | Onbeschadigd, niet verweerd |

| Beschrijving | zwarte Bakeliet teller in meterkast |
| Asbestmateriaal | Plaat, paneel, tablet - Type Bakeliet |

- Zorg voor een veilig beheer. Vermijd het beschadigen van het asbestmateriaal. Controleer de toestand jaarlijks op wijzigingen.
- Voer bijkomende staalname(s) uit.

- Eenvoudige handelingen: mag via doe-het-zelf of door werknemer(s) met opleidingsattest eenvoudige handelingen  
Deze toepassing mag volgens de huidige wetgeving worden verwijderd via eenvoudige handelingen. Aangezien deze toepassing echter eigendom is van de nutsvoorzieningsmaatschappij, mag deze uitsluitend worden verwijderd door hen of door een door hen aangestelde onderaannemer die beschikt over de nodige attesten en opleidingen. Daarom wordt hier verwezen naar de methode van een erkende verwijderaar, maar in feite dient dit via de nutsvoorzieningsmaatschappij te verlopen.

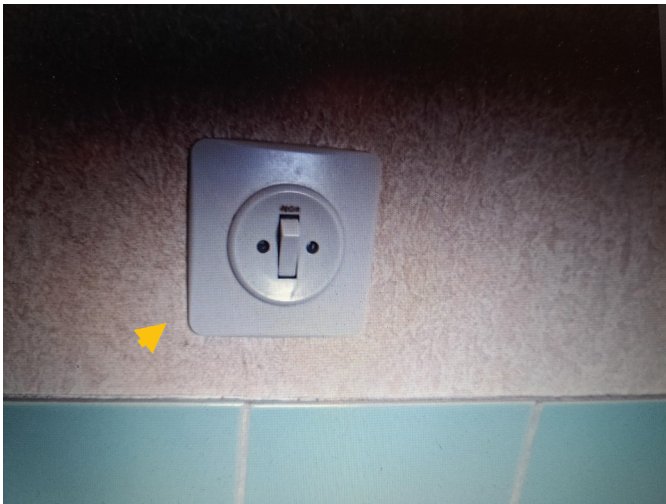
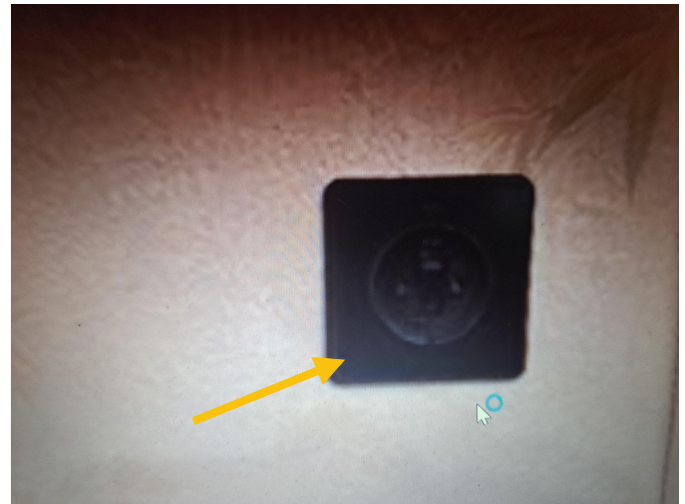
| Eindbeoordeling materiaalisico | Laag materiaalisico en/of verlaagde kans op vezelvrijgave |

| Gebondenheid | Categorie 1: hechtgebonden in oorsprong |
| Asbestsoort (vezeltype) | Crocidoliet aanwezig |
| Asbestconcentratie | Laag (< 50%) |
| Afschermingsgraad van het gehele materiaal | Geheel of deels (ook) vrij aan de binnenlucht |
| Toestand van het materiaal | Onbeschadigd, niet verweerd |

| Beschrijving | bakeliet schakelaars |
| Asbestmateriaal | Plaat, paneel, tablet - Type Bakeliet |

- Zorg voor een veilig beheer. Vermijd het beschadigen van het asbestmateriaal. Controleer de toestand jaarlijks op wijzigingen.

- Eenvoudige handelingen: mag via doe-het-zelf of door werknemer(s) met opleidingsattest eenvoudige handelingen omdat het hechtgebonden is en in vaste toestand verkeerd

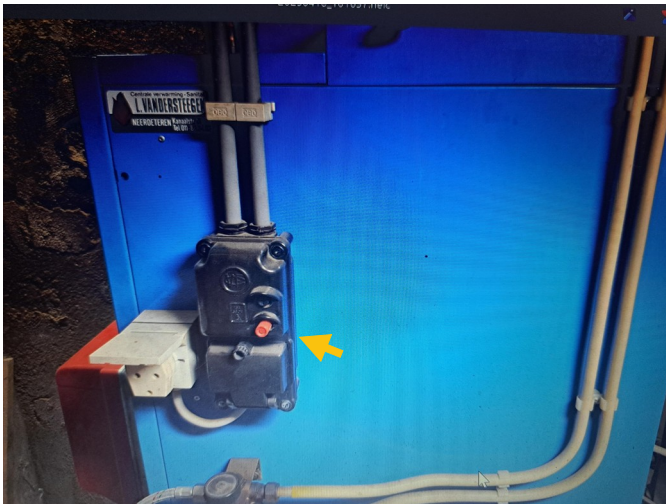
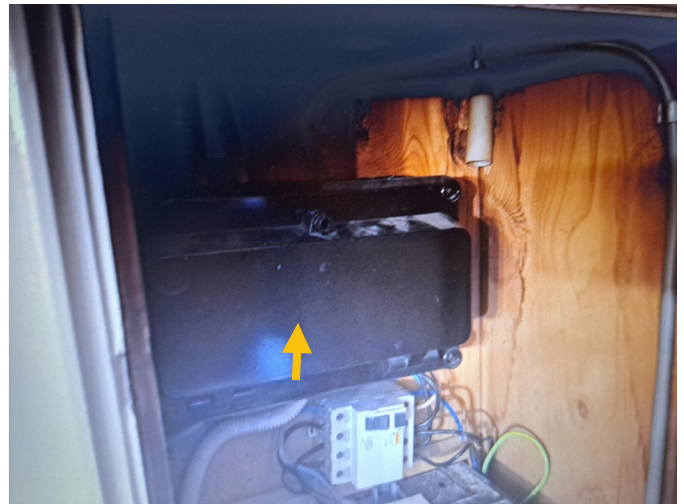
| Eindbeoordeling materiaalrisico | Laag materiaalrisico en/of verlaagde kans op vezelvrijgave |

| Gebondenheid | Categorie 1: hechtgebonden in oorsprong |
| Asbestsoort (vezeltype) | Crocidoliet aanwezig |
| Asbestconcentratie | Laag (< 50%) |
| Afschermingsgraad van het gehele materiaal | Geheel of deels (ook) vrij aan de binnenlucht |
| Toestand van het materiaal | Onbeschadigd, niet verweerd |

| Beschrijving | 2 x bakeliet zekeringskast |
| Asbestmateriaal | Plaat, paneel, tablet - Type Bakeliet |

- Zorg voor een veilig beheer. Vermijd het beschadigen van het asbestmateriaal. Controleer de toestand jaarlijks op wijzigingen.

- Eenvoudige handelingen: mag via doe-het-zelf of door werknemer(s) met opleidingsattest eenvoudige handelingen omdat het hechtgebonden is en in vaste toestand verkeerd

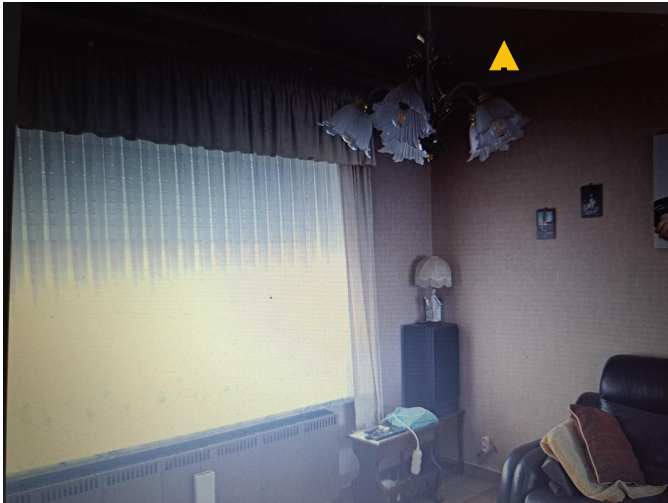
de plafonds zijn niet asbestverdacht

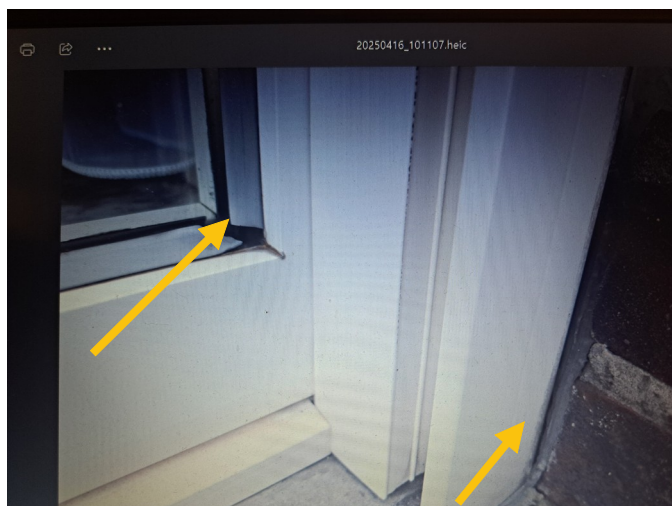
de kit is elastisch en indrukbaar wat aangeeft dat er weekmakers inzitten en geen asbestvezels anders was deze keihard geweest

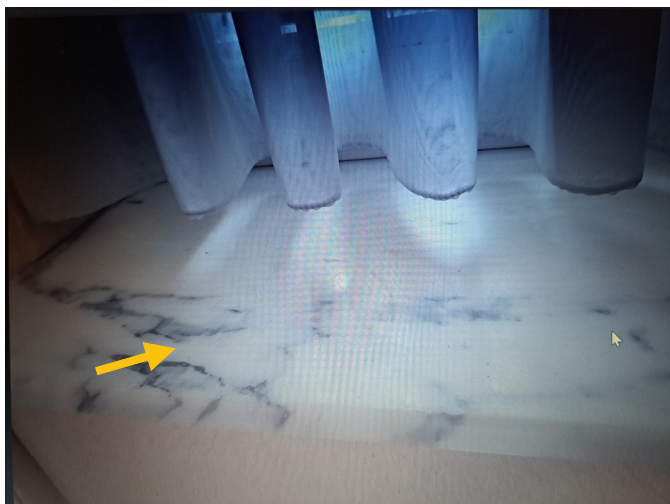
de raamtabletten en deurdorpels zijn hier niet van asbestverdacht imitatiemarmer of massal maar van natuursteen

dit te zien aan de blinkende structuur op het breukvlak

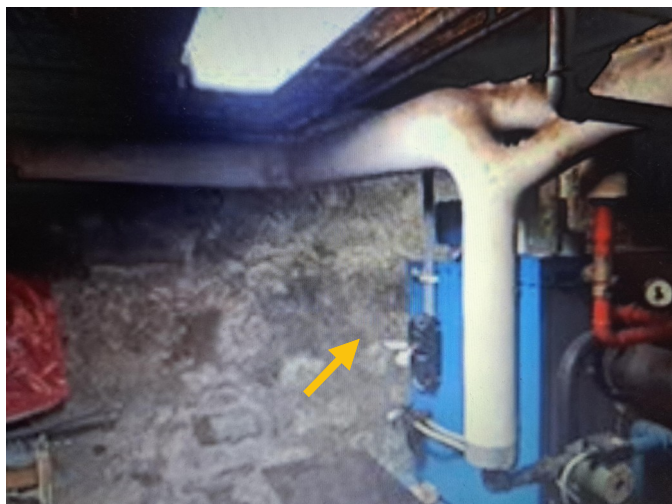
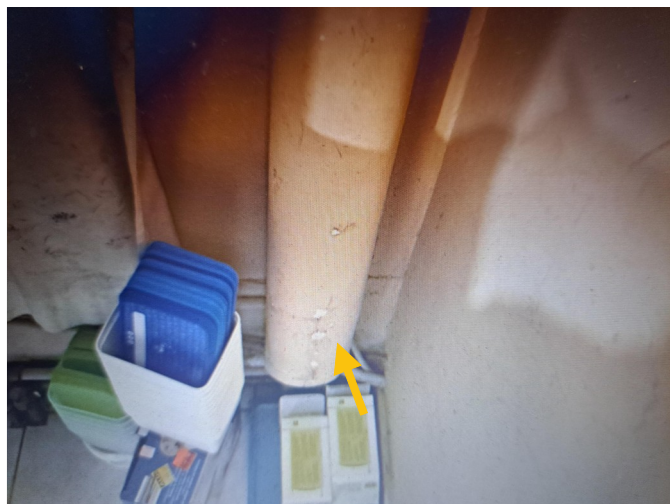
## Fiche 9: gipskalkleiding kelder

Geen asbest

| # | Type | Referentie | Resultaat |
|---|---|---|---|
| 9.1 | Mengmonster | a623 recht | Geen asbest |
| 9.2 | Mengmonster | a624 bocht | Geen asbest |

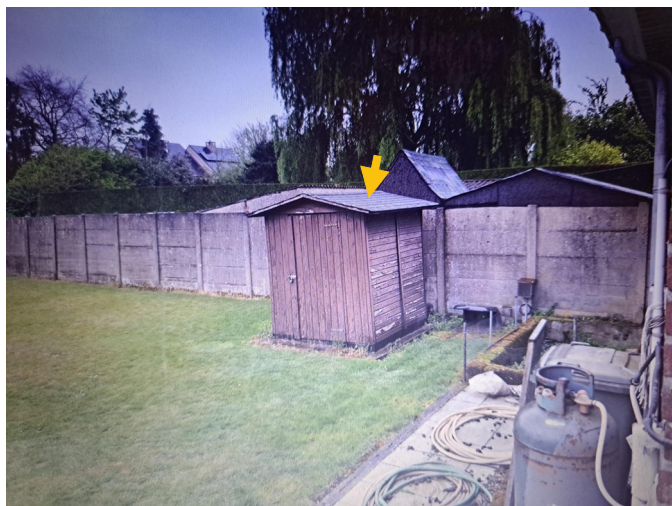
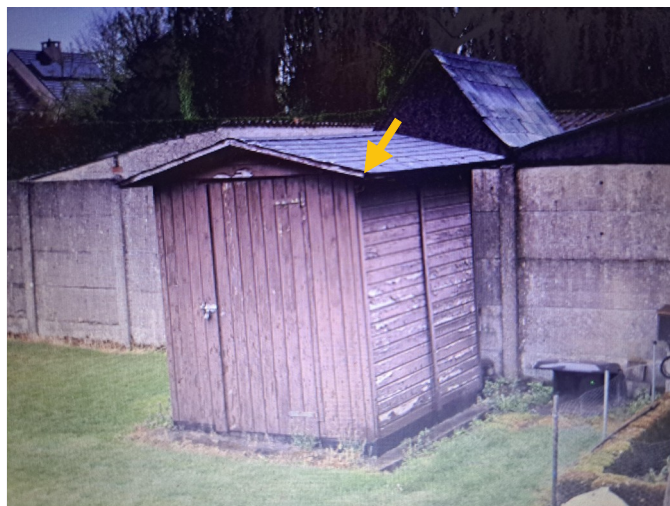
## Fiche 10: shingles tuinhuisje

Geen asbest

| # | Type | Referentie | Resultaat |
|---|---|---|---|
| 10.1 | Puntmonster | a625 | Geen asbest |

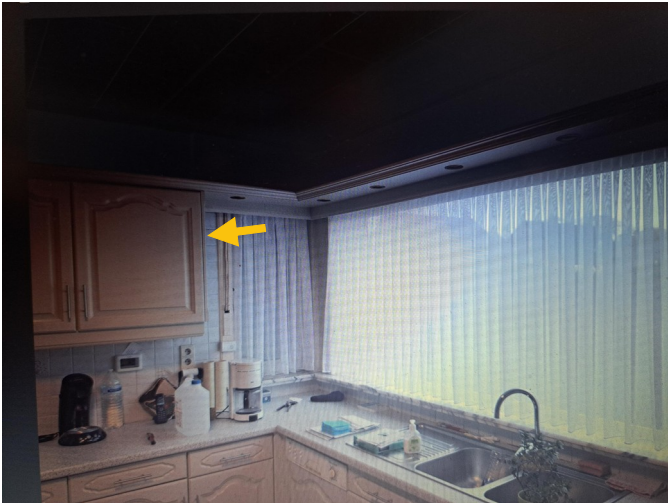
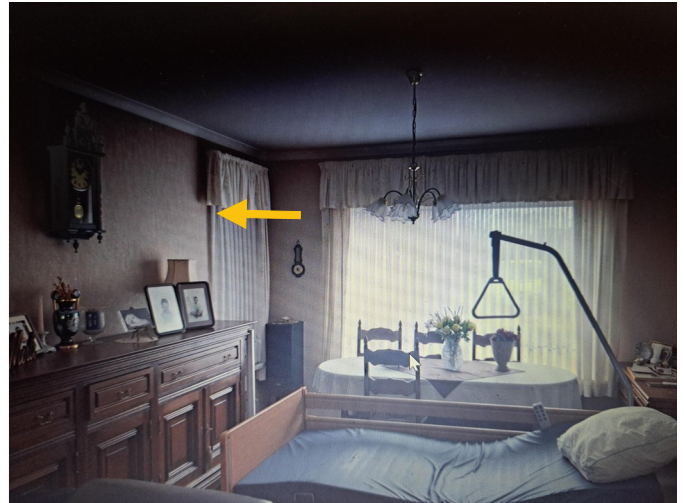
## Fiche 11: pleister wanden

Geen asbest

| # | Type | Referentie | Resultaat |
|---|---|---|---|
| 11.1 | Mengmonster | a621 | Geen asbest |

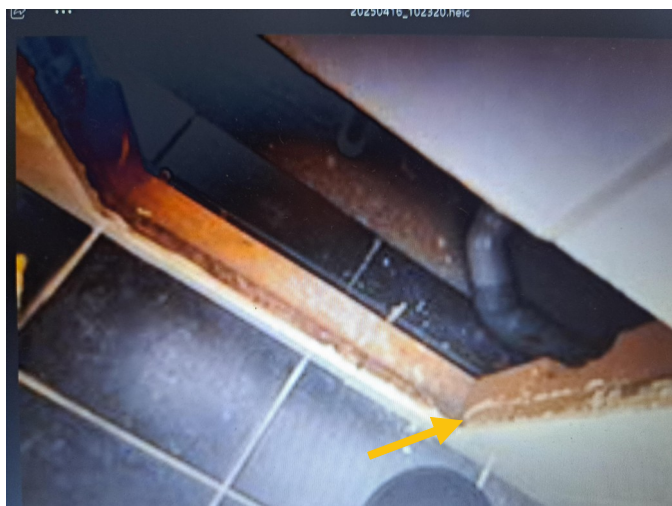
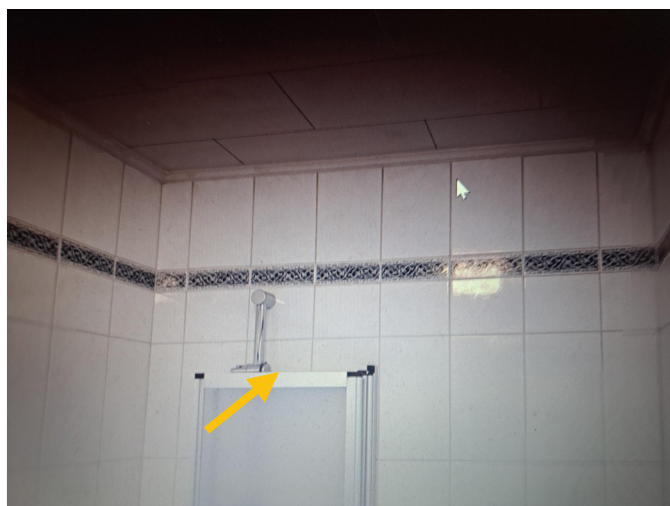
## Fiche 12: witte lijm achter wandtegels badkamer

Geen asbest
