# Asbestinventarisatattest

Zeedijk 94/1404, 8400 Oostende

Attestnummer : 20250109-000295.000

Uitgegeven op : 09.01.2025

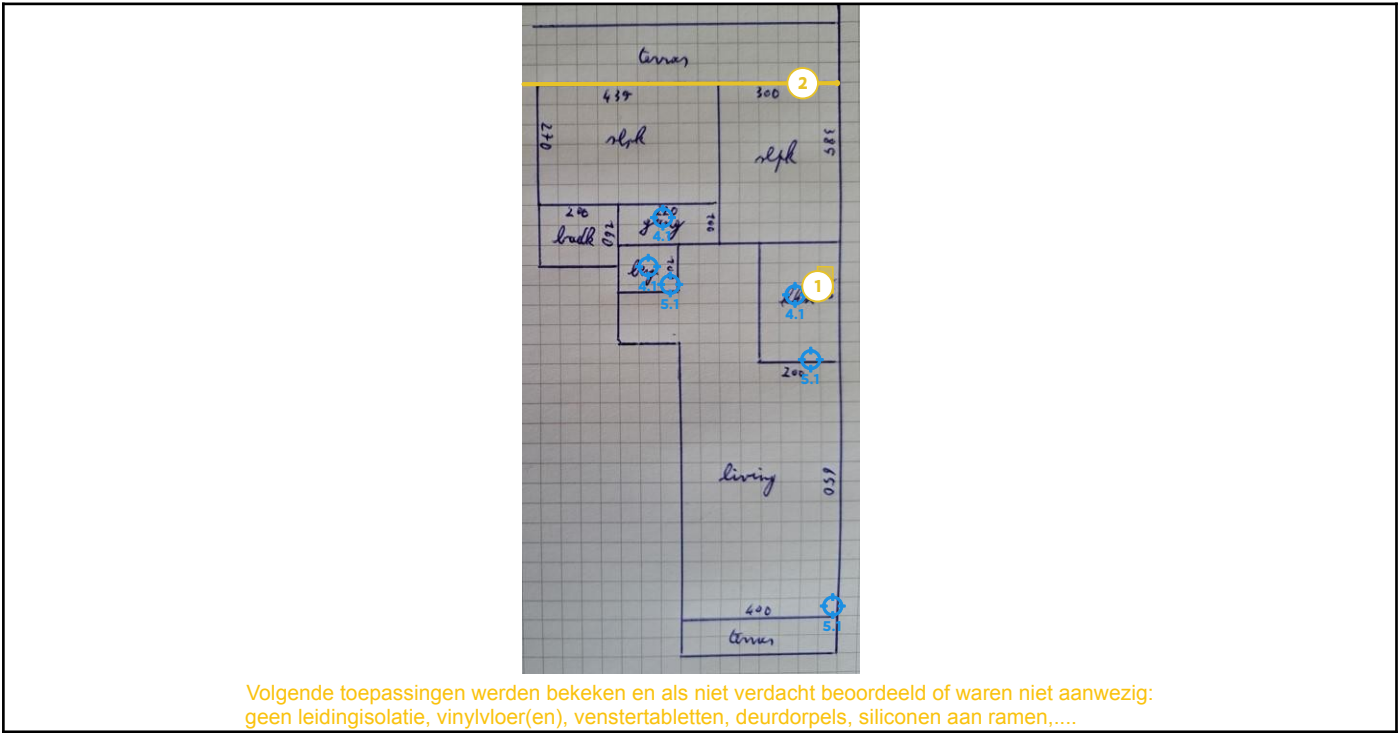
# Plan 1.1: Plattegrond appartement

| Beschrijving | Type | Actie |
|---|---|---|
| 1. Coating op spoelbak keuken | Asbestmateriaal | Zorgvuldig beheren |
| 2. Glasalplaten in schrijnwerk | Asbestmateriaal | Zorgvuldig beheren |

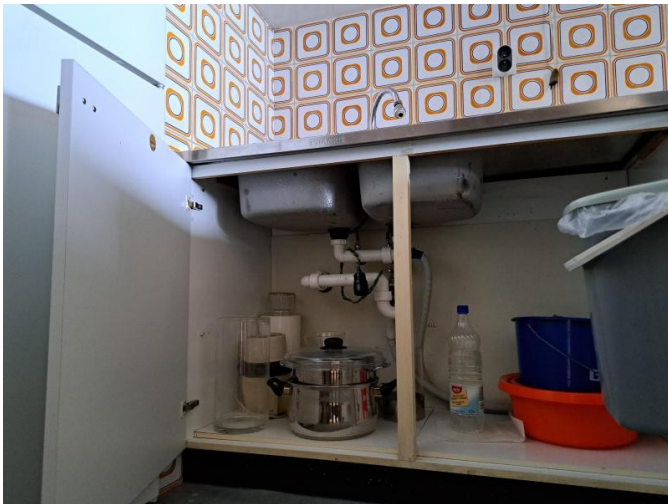
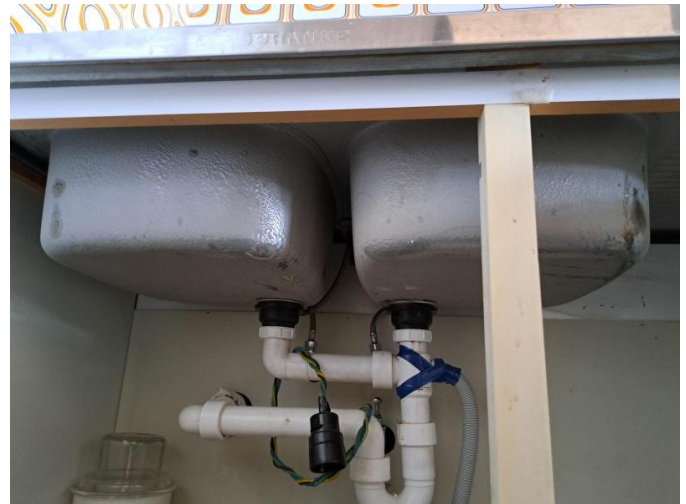
Overzichtsfoto

Detailfoto

Het asbestmateriaal valt onder de mijlpaal van 2040.

| Eindbeoordeling materiaalrisico | Laag materiaalrisico en/of verlaagde kans op vezelvrijgave |

| Toestand van het materiaal | Licht beschadigd, licht verweerd. Intact calciumsilicaatmateriaal of categorie III 'gebondenheid' |

| Beschrijving | Coating op spoelbak keuken |
| Asbestmateriaal | In-situ afwerkingslagen - Verf, coating |

- Zorg voor een veilig beheer. Vermijd het beschadigen van het asbestmateriaal. Controleer de toestand jaarlijks op wijzigingen.

- Eenvoudige handelingen: mag via doe-het-zelf of door werknemer(s) met opleidingsattest eenvoudige handelingen  
Verwijder deze toepassing samen met de spoeltafel. Indien dit afzonderlijk verwijderd wordt is dit door een erkende asbestverwijderaar te verwijderen.

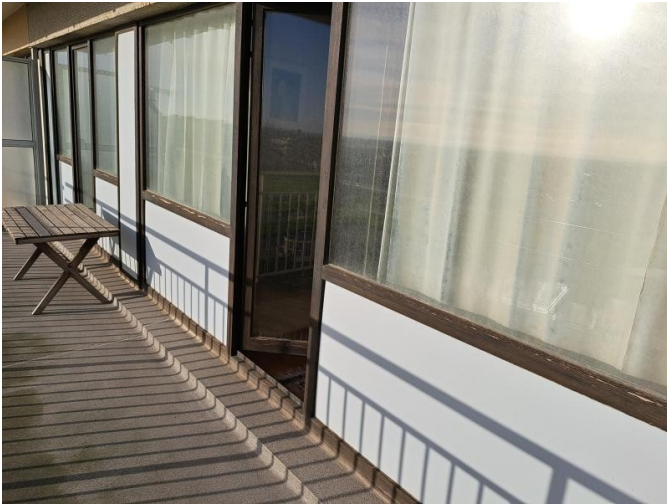
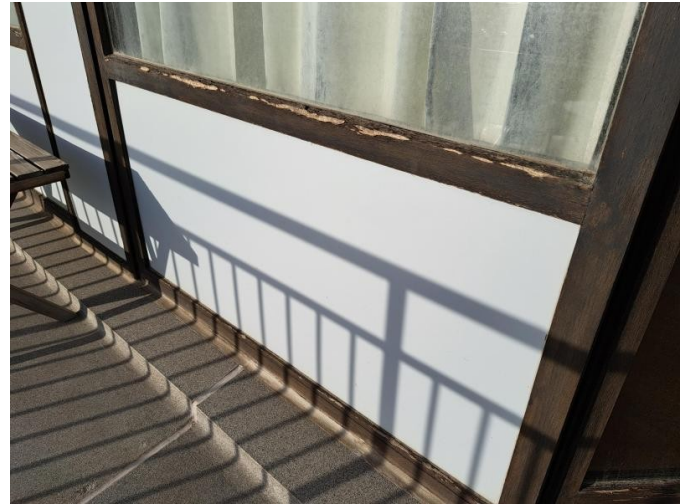
Overzichtsfoto

Detailfoto

Het asbestmateriaal valt onder de mijlpaal van 2040.

| Eindbeoordeling materiaalisico | Laag materiaalisico en/of verlaagde kans op vezelvrijgave |

| Asbestsoort (vezeltype) | Crocidoliet aanwezig |
| Toestand van het materiaal | Licht beschadigd, licht verweerd. Intact calciumsilicaatmateriaal of categorie III 'gebondenheid' |

| Beschrijving | Glasalplaten in schrijnwerk |
| Asbestmateriaal | Plaat, paneel, tablet - Geëmailleerd, type Glasal |

- Zorg voor een veilig beheer. Vermijd het beschadigen van het asbestmateriaal. Controleer de toestand jaarlijks op wijzigingen.

- Eenvoudige handelingen: mag via doe-het-zelf of door werknemer(s) met opleidingsattest eenvoudige handelingen  
Glasalplaten zijn een hechtgebonden toepassing, deze dienen voorzichtig te worden verwijderd zonder te breken/slijpen om vezelvrijgave te vermijden.

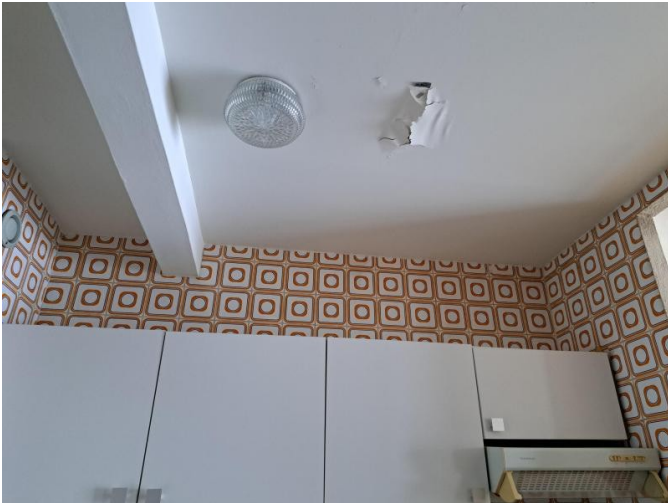
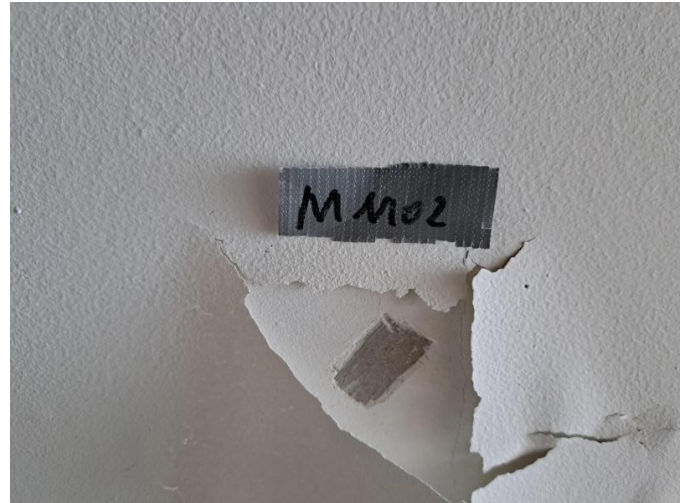
## Fiche 4: Pleisterwerk aan plafond

Overzichtsfoto

Detailfoto

Geen asbest

| # | Type | Referentie | Resultaat |
|---|---|---|---|
| 4.1 | Mengmonster | MM02 | Geen asbest |

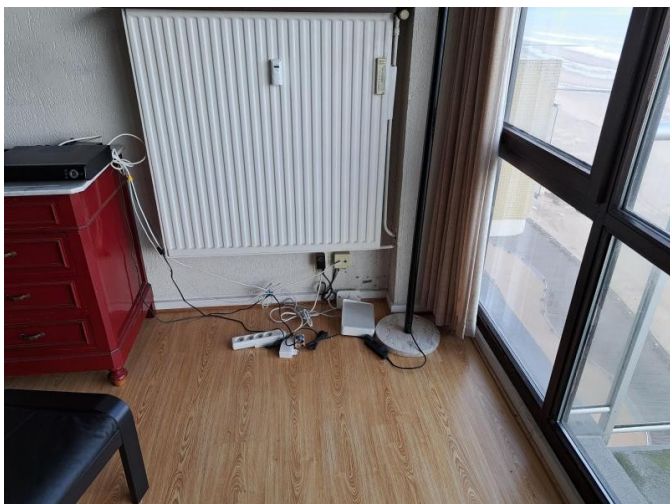
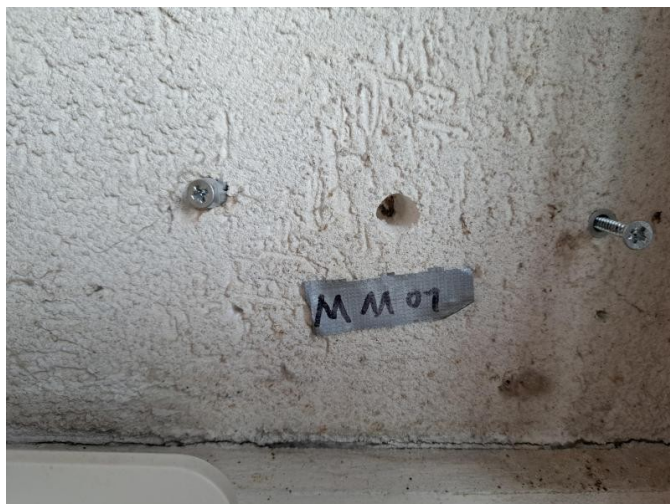
## Fiche 5: Pleisterwerk aan muren

Overzichtsfoto

Detailfoto

Geen asbest

| # | Type | Referentie | Resultaat |
|---|---|---|---|
| 5.1 | Mengmonster | MM01 | Geen asbest |
