# Asbestinventarisatetest

Burg. Van Gansberghelaan 27, 9820 Merelbeke-Melle

Attestnummer : 20250322-000065.000

**Niet-asbestveilig**

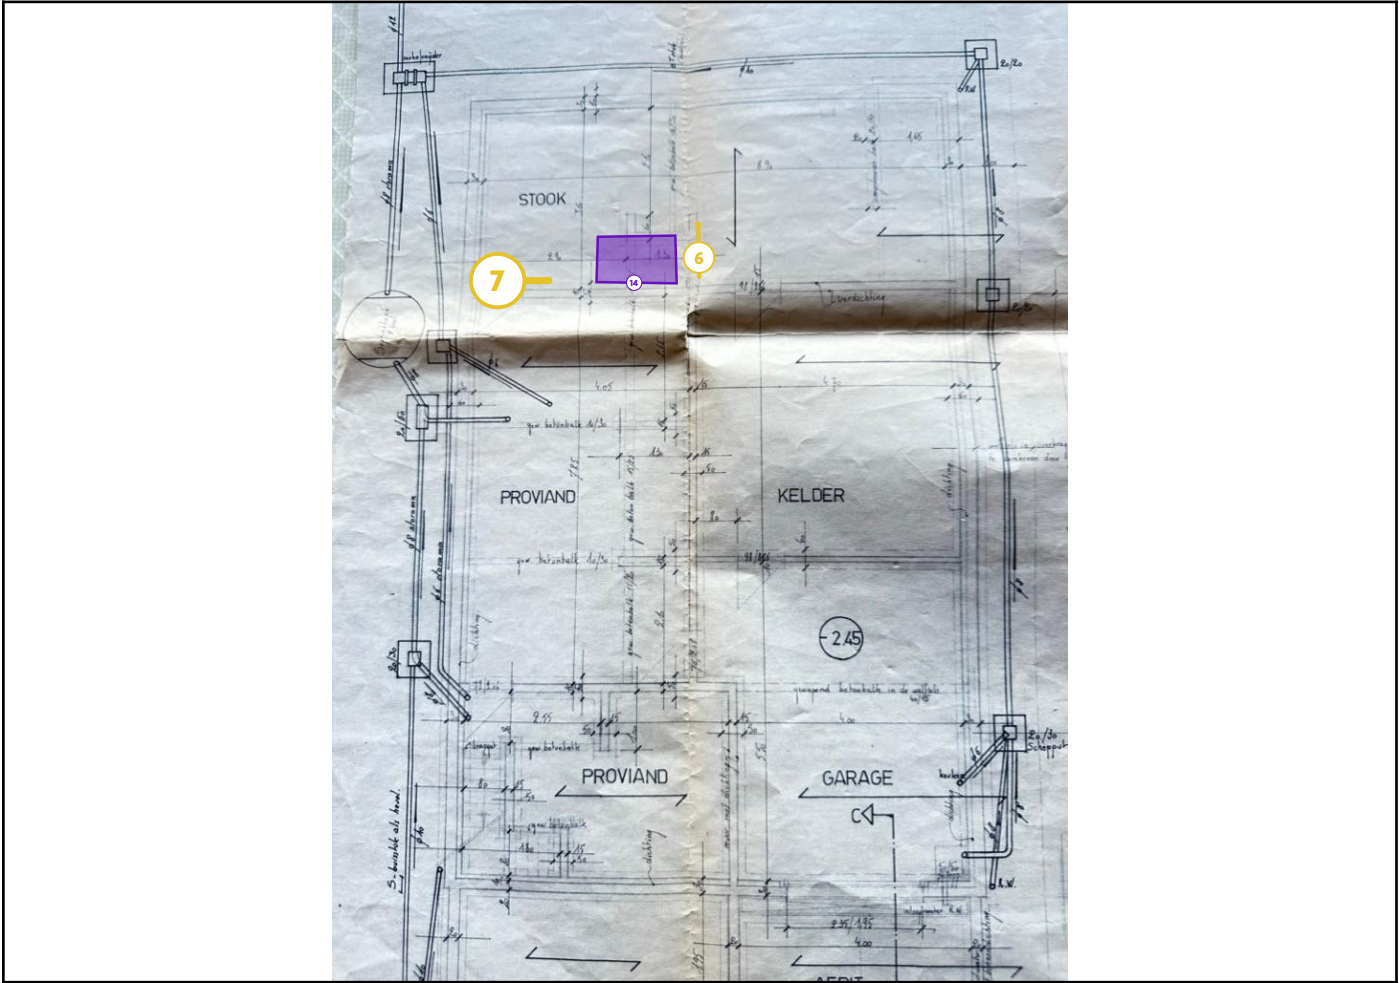
# Plan 1.1: Kelderverdieping

| Beschrijving | Type | Actie |
|---|---|---|
| 6. Schouwluiken asbestcement | Asbestmateriaal | Zorgvuldig beheren |
| 7. Bakeliet toepassingen | Asbestmateriaal | Zorgvuldig beheren |

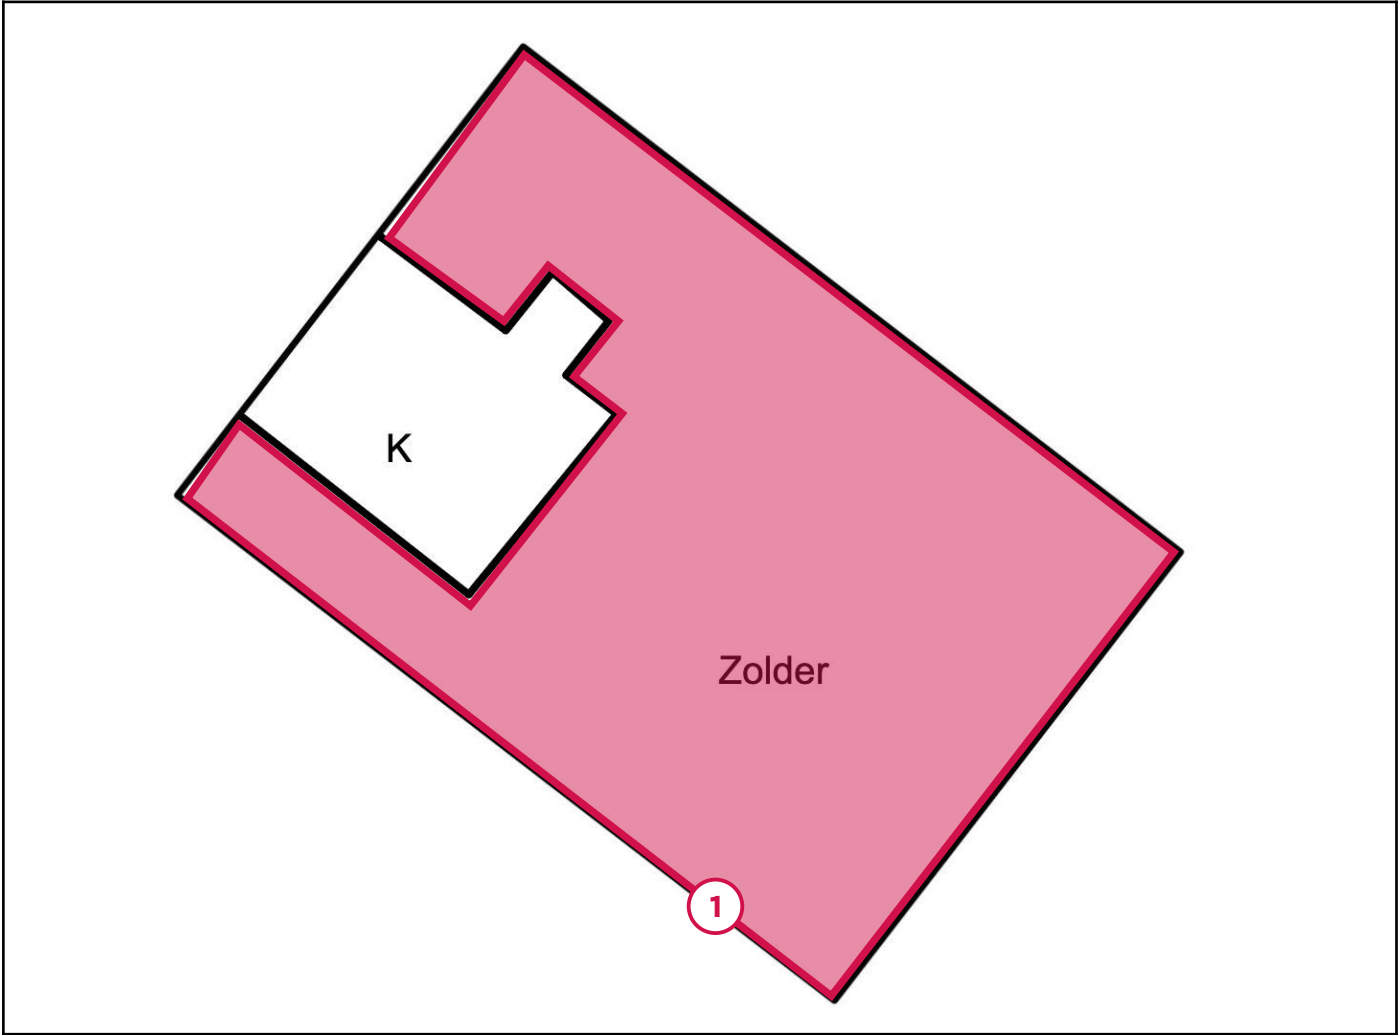
# Plan 1.6: Zolderverdieping

| Beschrijving | Type | Actie |
|---|---|---|
| 1. Rest leien en menuiserite | Asbestmateriaal | Dringend verwijderen |

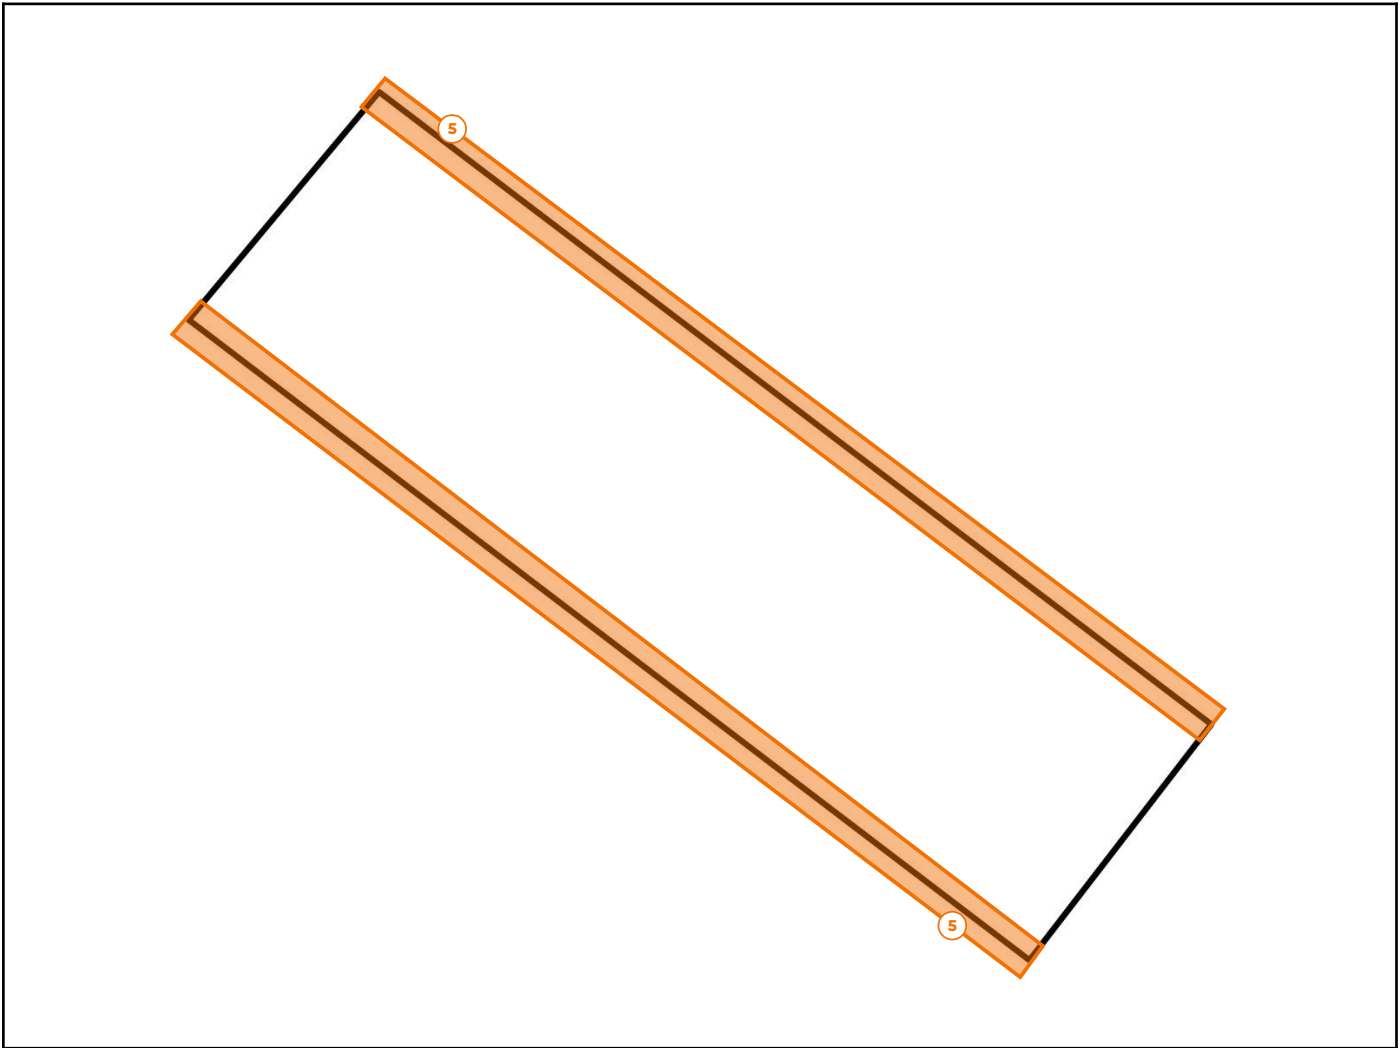
## Plan 2.1: Ingezonken garagetoegang plan

| Beschrijving | Type | Actie |
|---|---|---|
| 5. Muurkappen asbestcement | Asbestmateriaal | Verwijderen |

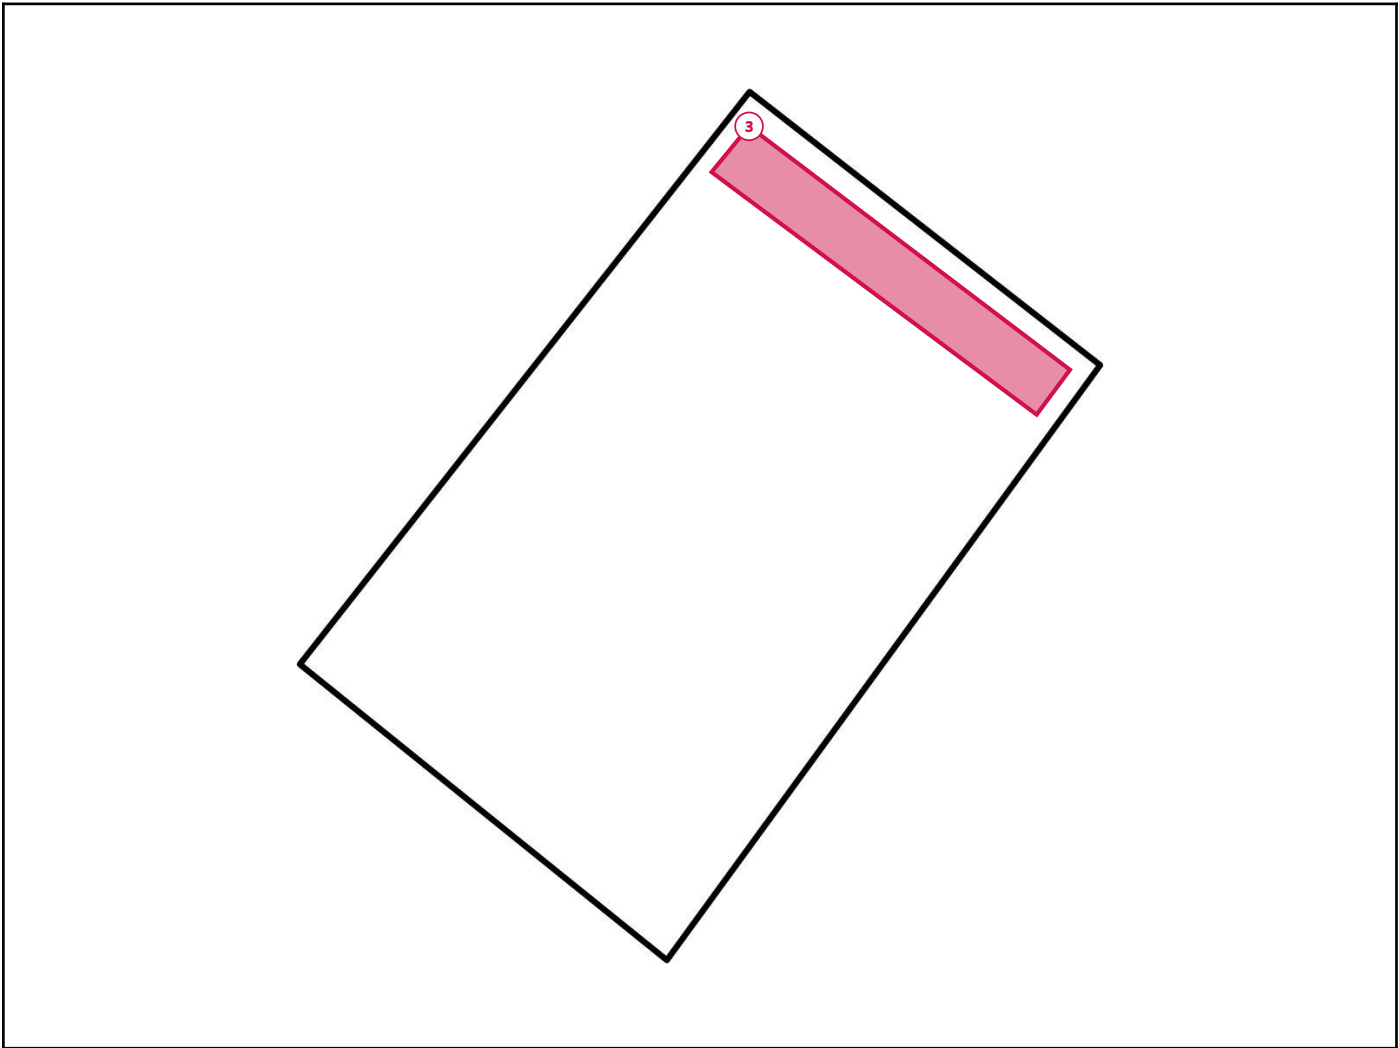
# Plan 4.1: Serre plan

| Beschrijving | Type | Actie |
|---|---|---|
| 3. Kweekbakken in asbestcement | Asbestmateriaal | Dringend verwijderen |

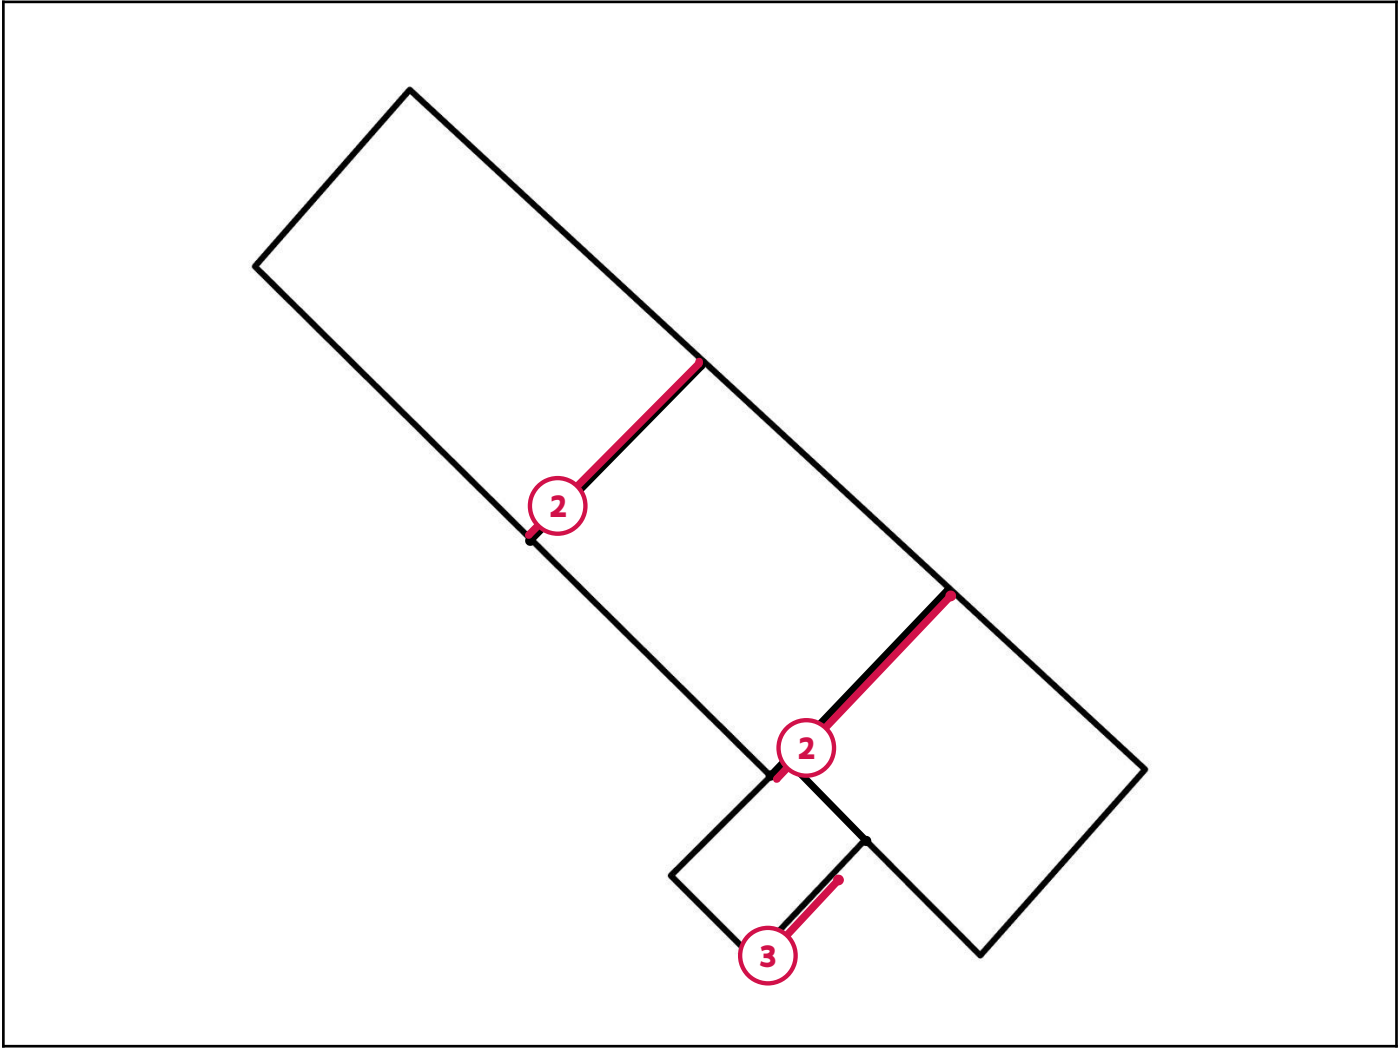
# Plan 5.1: Stallingen plan

| Beschrijving | Type | Actie |
|---|---|---|
| 2. Golfplaten wanden stalling | Asbestmateriaal | Dringend verwijderen |
| 3. Kweekbakken in asbestcement | Asbestmateriaal | Dringend verwijderen |

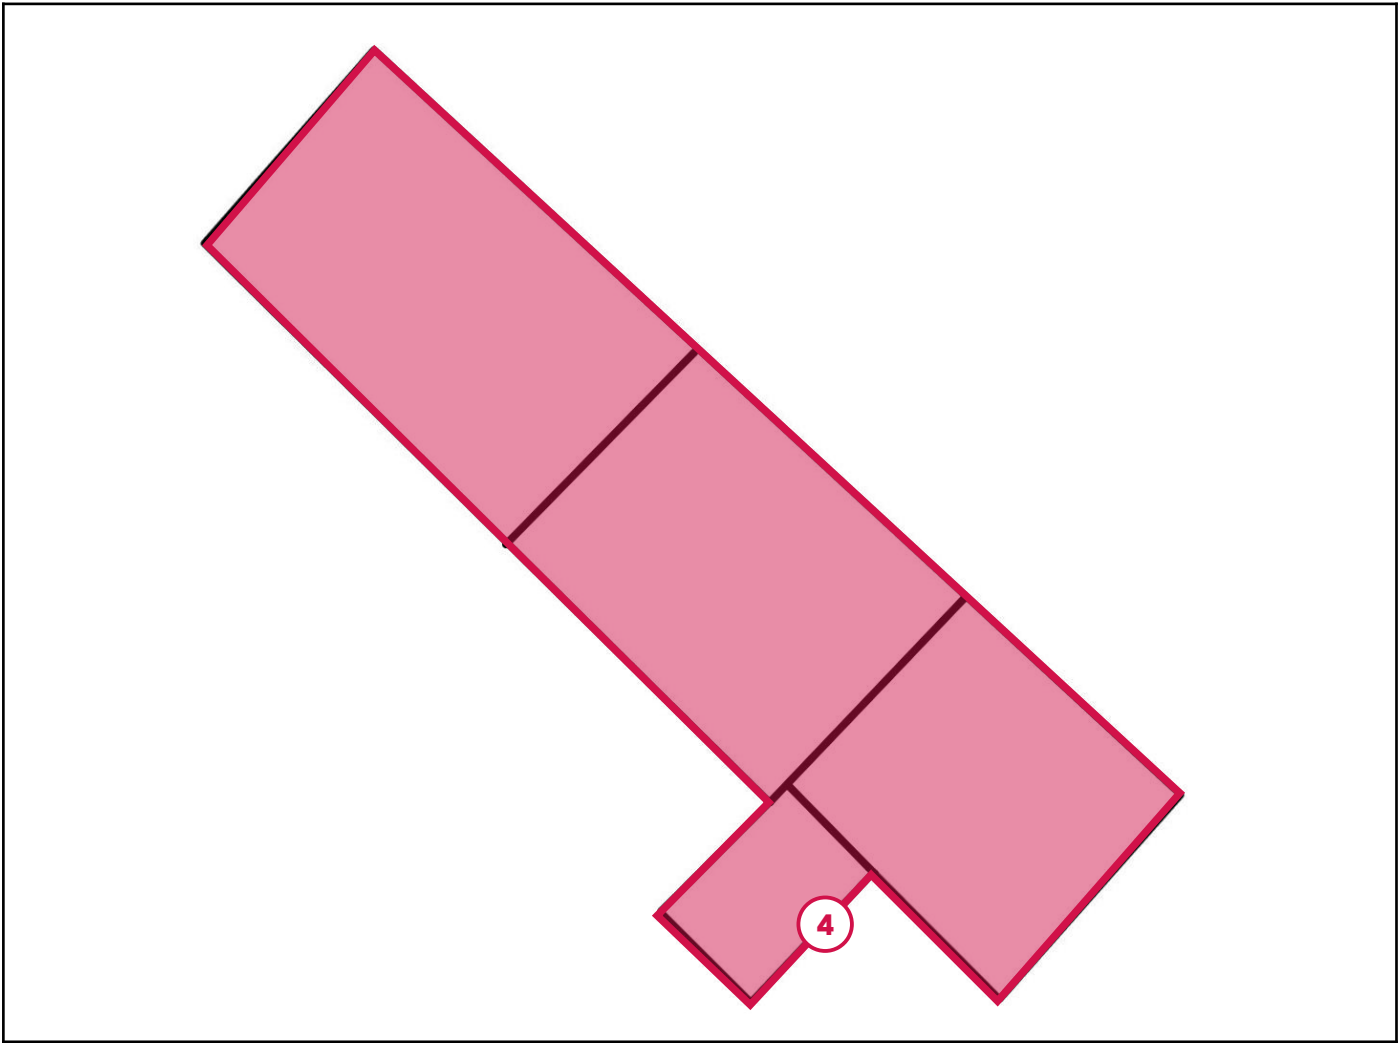
## Plan 5.2: Stallingen

| Beschrijving | Type | Actie |
|---|---|---|
| 4. Golfplaten dak stalling | Asbestmateriaal | Dringend verwijderen |

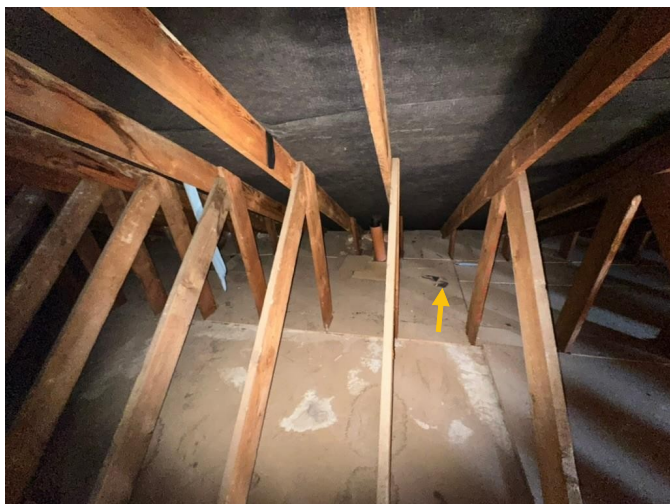
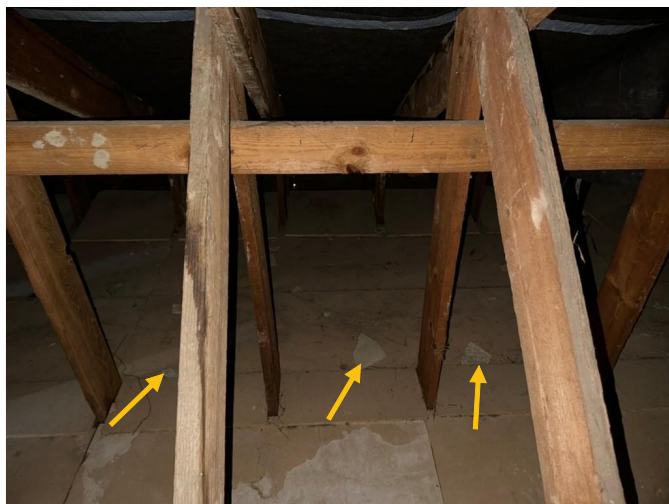
Het asbestmateriaal valt onder de mijlpaal van 2040.

**Dringend verwijderen**

| Beschrijving | Rest leien en menuiserite |
| Type afvalstof | Betreft resten (contaminatie) van verwerking of beschadiging |
| Bron van de resten | Op de zoldervloer bevinden zich resten van leien en menuiserite die achtergebleven zijn bij de afbraak van het oude dak . |
| Gebondenheid resten | Hecht |
| Hoeveelheid (gewicht - aantal) | <ul style="list-style-type: none"><li>10,00 kg - 1 stuk</li></ul> |

- Verwijder het asbestafval.

- Eenvoudige handelingen: mag via doe-het-zelf of door werknemer(s) met opleidingsattest eenvoudige handelingen  
Eenvoudige handelingen: mag via doe-het-zelf of door werknemer(s) met opleidingsattest eenvoudige handelingen

\*Gebruik steeds de nodige persoonlijke beschermingsmiddelen ook bij wegvoeren naar het containerpark .â††\*Bevochtig het materiaal voor verwijdering.â††\*Breek het materiaal niet, gebruik geen mechanische machines met grote snelheid ( boor, zaag , slijpmachine,hogedrukreinigers,etc.)

\*Zorg ervoor dat alles vochtig is en goed afgedekt bij het wegvoeren van het afval.

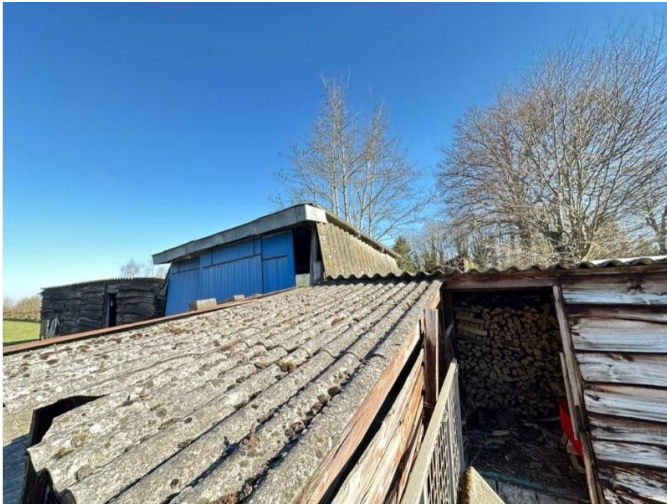
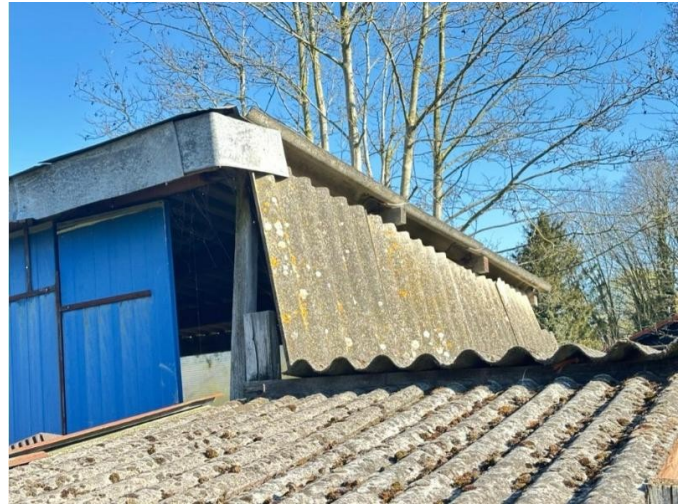
Het asbestmateriaal valt onder de mijlpaal van 2034.

**Dringend verwijderen**

| Eindbeoordeling materiaalrisico | Hoog materiaalrisico en/of hoge kans op vezelvrijgave |

| Gebondenheid | Categorie 1: hechtgebonden in oorsprong |
| Asbestsoort (vezeltype) | Crocidoliet aanwezig |
| Toestand van het materiaal | Matig beschadigd, matig verweerd |

| Beschrijving | Golfplaten wanden stalling |
| Hoeveelheid (oppervlakte - aantal) | • 12,00 m <sup>2</sup> - 1 stuk |

- Zorg voor een veilig beheer. Vermijd het beschadigen van het asbestmateriaal. Controleer de toestand jaarlijks op wijzigingen.
- Hemelwater dat afspoelt van asbestcement daken of gevels kan asbestdeeltjes bevatten. Gebruik het enkel voor gesloten circuits (bv. spoelen toiletten). Reinig na het vervangen van het dak of de gevel de dakgoten en regenwaterput of -ton om asbesthoudend sediment of slib te verwijderen

- Eenvoudige handelingen: mag via doe-het-zelf of door werknemer(s) met opleidingsattest eenvoudige handelingen  
\*Toepassingen die hechtgebonden zijn kunnen door uzelf verwijderd worden indien:

\*Gebruik steeds de nodige persoonlijke beschermingsmiddelen( FFP3 wegwerpmasker of halfgelaatsmasker met P3 filter , een wegwerp-overall Cat III,type 5/6 en wegwerp of wasbare handschoenen) ook bij wegvoeren naar het containerpark .\*Bevochtig het materiaal voor verwijdering.\*Breek het materiaal niet, gebruik geen mechanische machines met grote snelheid ( boor, zaag , slijpmachine,hogedrukreinigers,etc.)

- Eenvoudige handelingen: enkel door erkend asbestverwijderaar
  - \* Indien de platen niet kunnen verwijderd worden zonder deze te beschadigen dan dient men beroep te doen op een erkend asbestverwijderaar voor het verwijderen ervan. Bij de verwijdering blijft de uiteindelijke beoordeling van verwijdermethode bij de saneerder om eventueel op te schalen naar een veiligere methode om aan de wettelijke veiligheidsvoorschriften te voldoen.

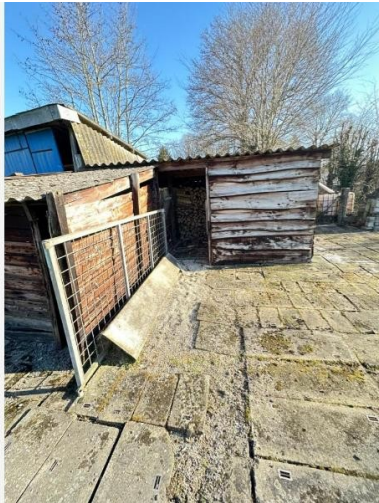
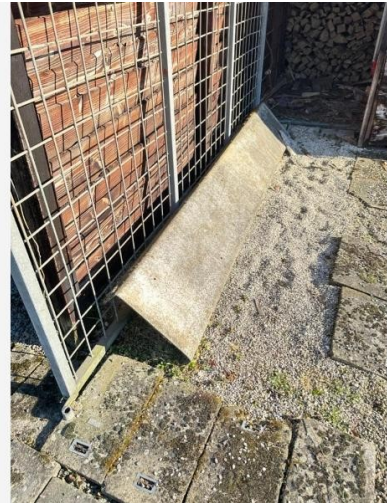
Het asbestmateriaal valt onder de mijlpaal van 2040.

**Dringend verwijderen**

| Beschrijving | Kweekbakken in asbestcement |
| Aanwezige resten | Er bevinden zich nog 2 kweekbakken , één in de serre en in buiten aan de stallingen . |
| Hoeveelheid (gewicht - aantal) | <ul style="list-style-type: none"><li>• 20,00 kg - 2 stuks</li></ul> |

- Verwijder het asbestafval.

- Eenvoudige handelingen: mag via doe-het-zelf of door werknemer(s) met opleidingsattest eenvoudige handelingen  
\*Toepassingen die hechtgebonden zijn kunnen door uzelf verwijderd worden indien:

\*Gebruik steeds de nodige persoonlijke beschermingsmiddelen( FFP3 wegwerpmasker of halfgelaatsmasker met P3 filter , een wegwerp-overall Cat III,type 5/6 en wegwerp of wasbare handschoenen) ook bij wegvoeren naar het containerpark .\*Bevochtig het materiaal voor verwijdering.\*Breek het materiaal niet,

\*Zorg ervoor dat alles vochtig is en goed afgedekt bij het wegvoeren van het afval.

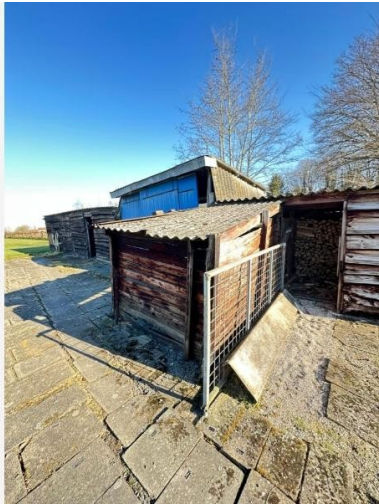
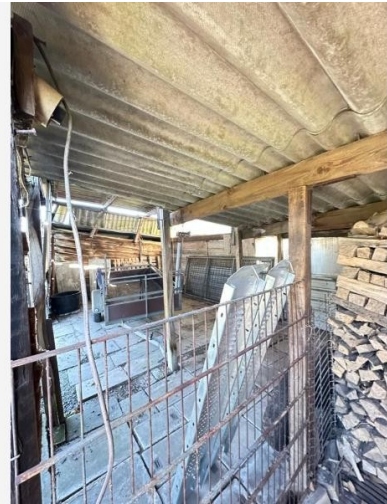
Het asbestmateriaal valt onder de mijlpaal van 2034.

**Dringend verwijderen**

- Zorg voor een veilig beheer. Vermijd het beschadigen van het asbestmateriaal. Controleer de toestand jaarlijks op wijzigingen.
- Hemelwater dat afspoelt van asbestcement daken of gevels kan asbestdeeltjes bevatten. Gebruik het enkel voor gesloten circuits (bv. spoelen toiletten). Reinig na het vervangen van het dak of de gevel de dakgoten en regenwaterput of -ton om asbesthoudend sediment of slib te verwijderen

\*Gebruik steeds de nodige persoonlijke beschermingsmiddelen( FFP3 wegwerpmasker of halfgelaatsmasker met P3 filter , een wegwerp-overall Cat III,type 5/6 en wegwerp of wasbare handschoenen) ook bij wegvoeren naar het containerpark .\*Bevochtig het materiaal voor verwijdering.\*Breek het materiaal niet, gebruik geen mechanische machines met grote snelheid ( boor, zaag , slijpmachine,hogedrukreinigers,etc.)

\*Zorg ervoor dat alles vochtig is en goed afgedekt bij het wegvoeren van het afval.
