# Asbestinventarisatetest

Gelbergenstraat 39, 3471 Kortenaken

Attestnummer : **20250321-000279.000**

Uitgegeven op : **21.03.2025**

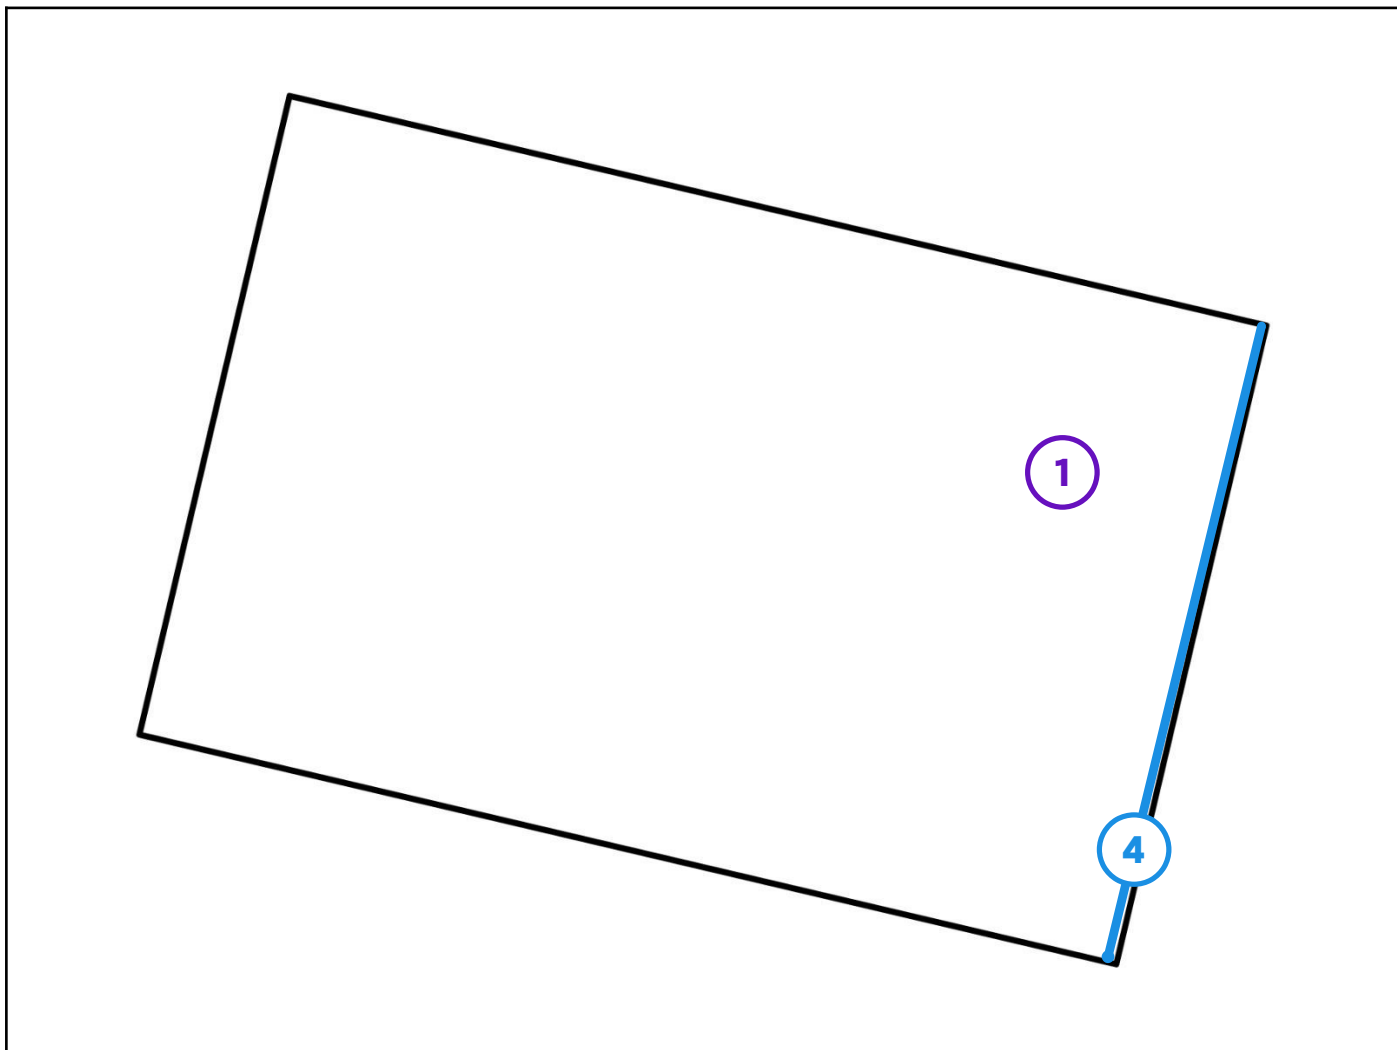
## Plan 1.3: zolder

| Beschrijving | Type | Actie |
|---|---|---|
| 1. Schoorsteen rookgaskanaal - beoordeling | Beperking | - |
| 4. Leien gevel | Geen asbest | - |

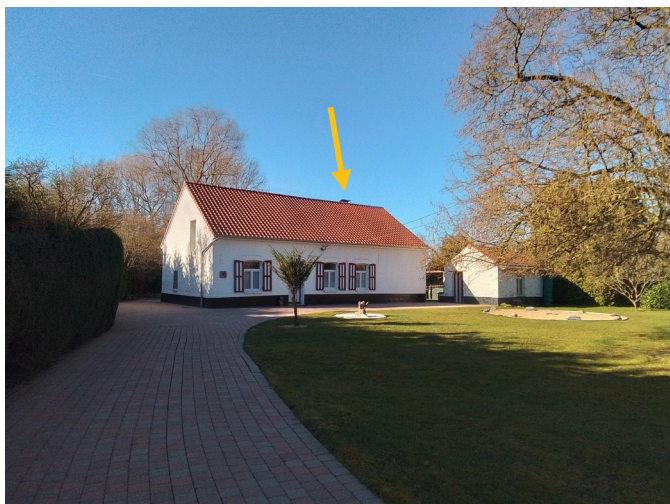
Situeringsfoto

**Reden:** Het te onderzoeken materiaal situeert zich hoger dan 3,50 m te rekenen vanaf een veilige ondergrond

**Uitleg van de asbestdeskundige:** Het rookgaskanaal is niet beoordeeld. Aan de binnenzijde is de kachel aangesloten. Aan de buitenzijde is het hoger dan 3,5 meter om de schoorsteen te inspecteren. Het is niet zichtbaar of er een asbestverdacht rookgaskanaal aanwezig is in de schoorsteen. Conform ons inspectieprotocol mogen wij een beperking inroepen voor hoogtes hoger dan 3,5 m. Indien men dit wil laten onderzoeken, dient er een nieuwe afspraak gemaakt te worden en moet er een hoogtewerker voorzien worden, evenals iemand die bevoegd is om deze te bedienen en eventueel een techniek die de al dan niet aanwezige schouwhoed kan afnemen en weer terugplaatsen.

| (Asbest)materiaal | Rookgaskanaal |
| Karakterisatie | Asbest (verdacht) |

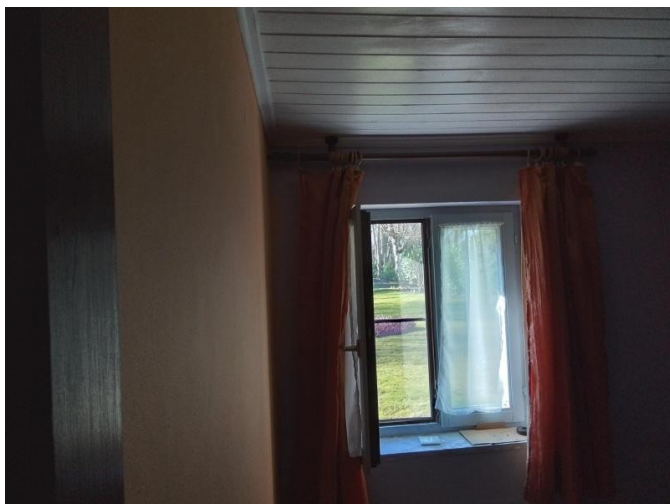
Vrije foto

De plafonds zijn gemaakt van niet-asbestverdachte materialen (bijvoorbeeld laminaat, gyproc, ...), deze toepassingen zijn niet asbestverdacht.

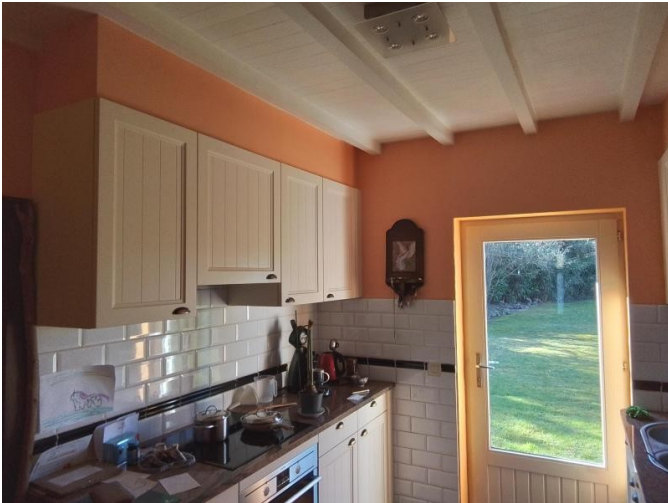
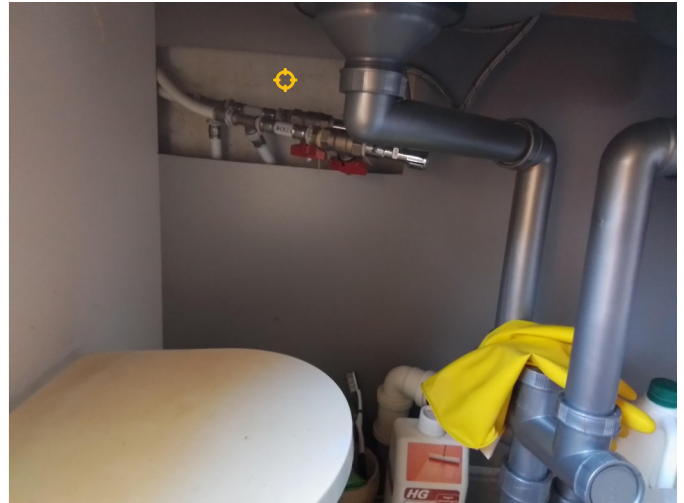
## Fiche 3: Pleisterwerk wand

Geen asbest

| # | Type | Referentie | Resultaat |
|---|---|---|---|
| 3.1 | Mengmonster | MM01 | Geen asbest |

| Beschrijving | Pleisterwerk wand |
| Bindmiddel van materiaal | Gips - kalk |

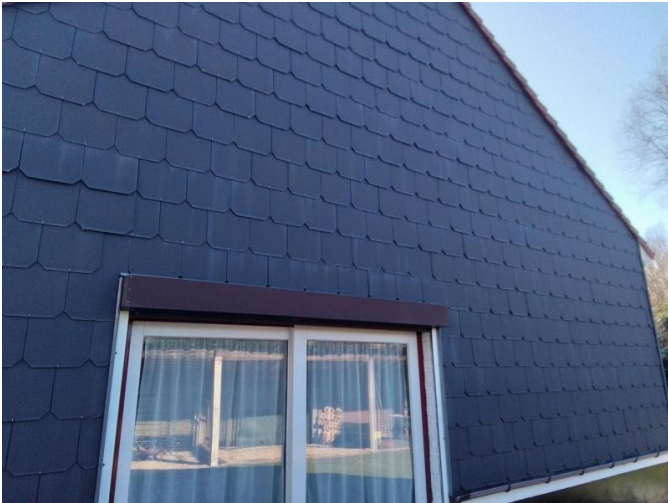
## Fiche 4: Leien gevel

Geen asbest

| Beschrijving | Leien gevel |
| Opmerking | geplaatst na 2005 en door de grote van de leien zijn ze asbest vrij met de afmetingen van 60 x 40 cm, 60 x 32 cm en 45 x 32 cm zijn asbestvrij |
