# Asbestinventarisatetest

Poelstraat 226/2, 9820 Merelbeke

Attestnummer : 20240613-000452.000

Uitgegeven op : 13.06.2024

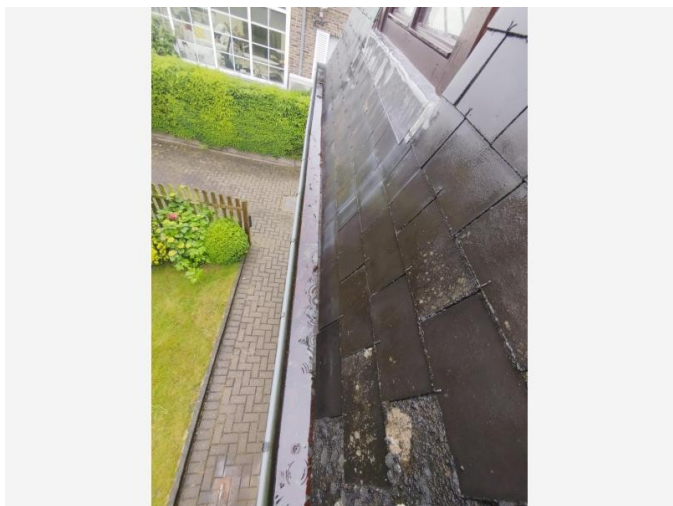
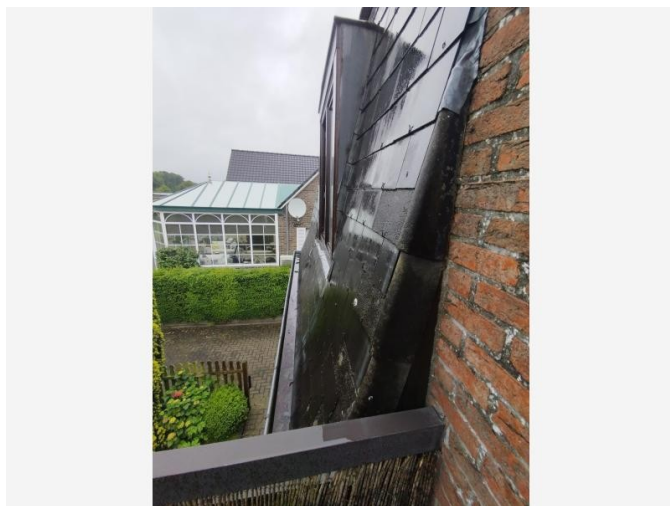
Overzichtsfoto

Detailfoto

Het asbestmateriaal valt onder de mijlpaal van 2040.

**Dringend verwijderen**

| Beschrijving | slib/sediment dakgoot |
| Type afvalstof | Betreft resten (contaminatie) van verwerking of beschadiging |
| Gebondenheid resten | Niet hecht |
| Hoeveelheid (gewicht - aantal) | <ul style="list-style-type: none"><li>2,00 kg - 1 stuk</li></ul> |

- Verwijder het asbestafval.
- Voer bijkomende staalname(s) uit.

- Eenvoudige handelingen: mag via doe-het-zelf of door werknemer(s) met opleidingsattest eenvoudige handelingen  
Het slib kan voorzichtig uitgeschept worden worden, extra te bevochtigen om stof te voorkomen + dragen van de nodige beschermingsmiddelen (mondmasker ffp3, handschoenen, tyvec). Verpakken in plastic folie en afvoeren naar het containerpark. De dakgoot grondig reinigen met water of indien beschadigd ook verwijderen.

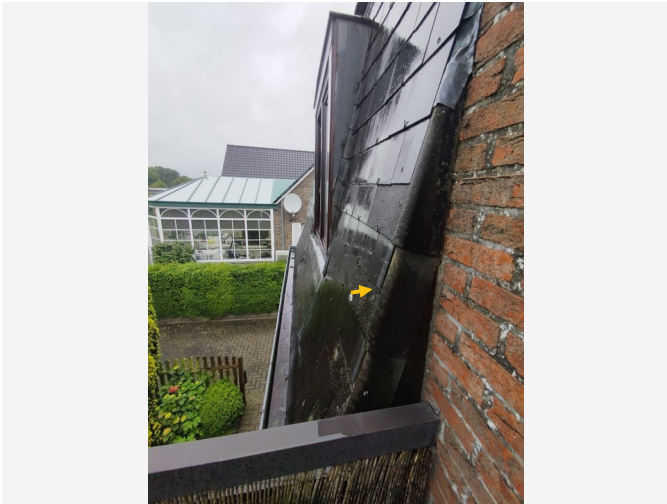
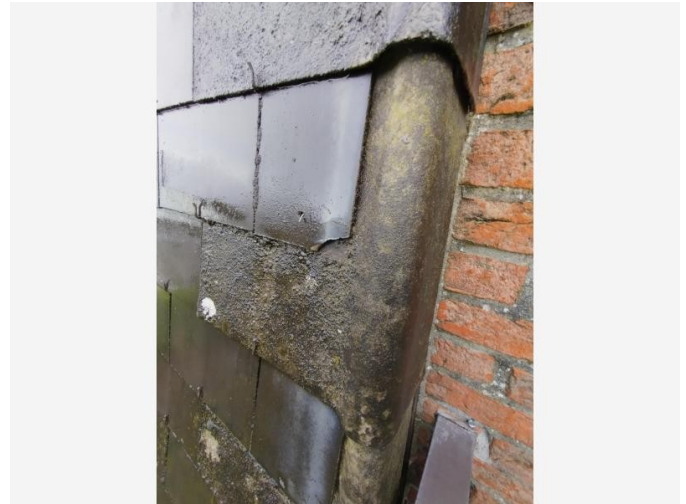
Overzichtsfoto

Detailfoto

Het asbestmateriaal valt onder de mijlpaal van 2034.

Verwijderen

| Eindbeoordeling materiaalrisico | Verhoogd materiaalrisico en/of verhoogde kans op vezelvrijgave |

| Toestand van het materiaal | Matig beschadigd, matig verweerd |

| # | Type | Referentie | Resultaat |
|---|---|---|---|
| 2.1 | Puntmonster | 003 | Chrysotiel |

| Beschrijving | dakleien |

- Zorg voor een veilig beheer. Vermijd het beschadigen van het asbestmateriaal. Controleer de toestand jaarlijks op wijzigingen.

- Eenvoudige handelingen: mag via doe-het-zelf of door werknemer(s) met opleidingsattest eenvoudige handelingen  
Dragen van de nodige beschermingsmiddelen (mondmasker ffp3, handschoenen, tyvec). Indien mogelijk de ondervloer afdekken, leien voorzichtig verwijderen, extra fixeren, niet breken, niet gooien, onmiddellijk verpakken of voorzichtig in container met asbestbag plaatsen. Indien leien in slechte staat zijn en kans bestaat op breken: Eenvoudige handeling opgeleid personeel, alle werknemer(s) moeten wel beschikken over een opleidingsattest eenvoudige handelingen 8u. Zie ook link Zie <https://ovam.vlaanderen.be/wie-mag-wat-verwijderen>

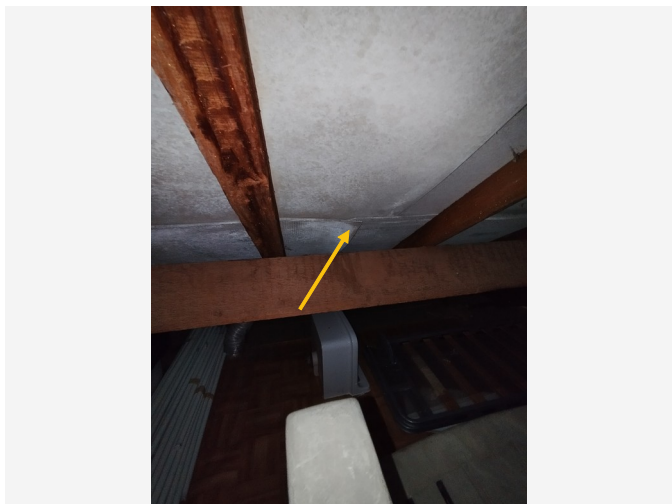
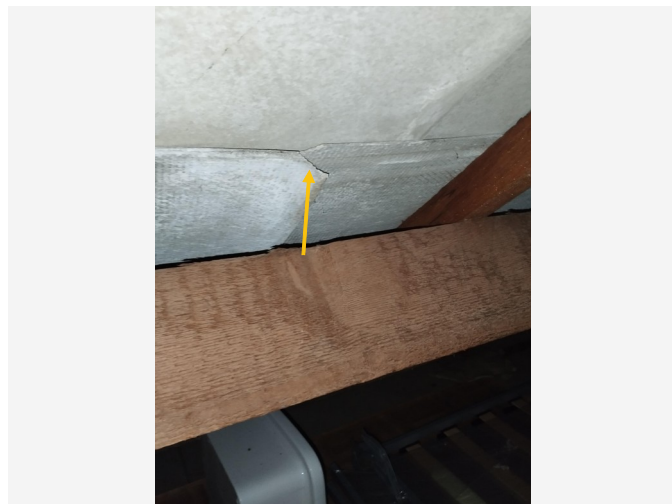
Overzichtsfoto

Detailfoto

Het asbestmateriaal valt onder de mijlpaal van 2040.

Zorgvuldig beheren

| Eindbeoordeling materiaalrisico | Laag materiaalrisico en/of verlaagde kans op vezelvrijgave |

| Toestand van het materiaal | Licht beschadigd, licht verweerd. Intact materiaal type Pical – asbestboard of categorie III 'gebondenheid' |

| # | Type | Referentie | Resultaat |
|---|---|---|---|
| 3.1 | Puntmonster | 002 | Chrysotiel |

| Beschrijving | constructie dak (onderdak) |

- Zorg voor een veilig beheer en verwijder dit asbestmateriaal wanneer het bij werken eenvoudig bereikbaar wordt. Controleer de toestand jaarlijks op wijzigingen.

- Eenvoudige handelingen: mag via doe-het-zelf of door werknemer(s) met opleidingsattest eenvoudige handelingen  
Opgeleid personeel (dak werker met 8u basisopleiding asbest) indien de platen eenvoudig te verwijderen zijn zonder kans op breken kan dit via doe-het-zelf of door werknemer(s) met opleidingsattest eenvoudige handelingen; Dek de vloer af met plastic folie indien mogelijk. Dragen van de nodige beschermingsmiddelen (mondmasker ffp3, handschoenen, tyvec ) Verwijder de dakpannen. Fixeer het plaatmateriaal, de asbesthoudende platen één voor één en in hun geheel verwijderen. Niet gooien, niet breken. Reinig nadien de draagstructuur met vochtige doeken (+stofzuiger met absoluut filter kan niet gehoord worden dus voor een particulier niet mogelijk .) Alle werknemer(s) moeten wel beschikken over een opleidingsattest eenvoudige handelingen 8u. Zie ook link Zie <https://ovam.vlaanderen.be/wie-mag-wat-verwijderen>

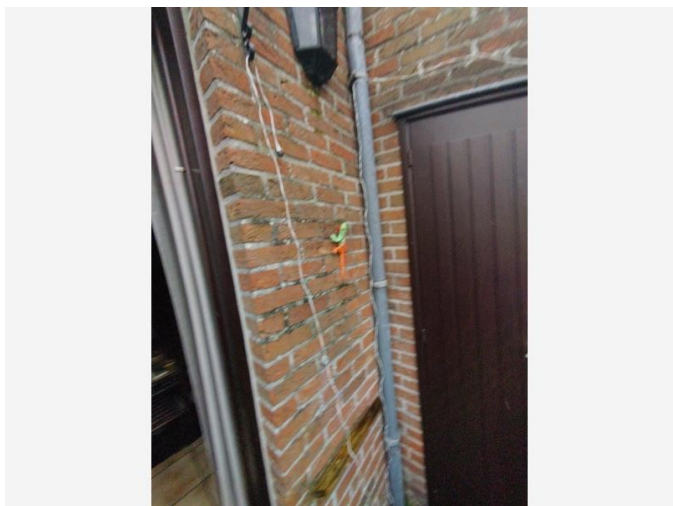
Vrije foto

De gebruikte siliconen kit is niet asbestverdacht.

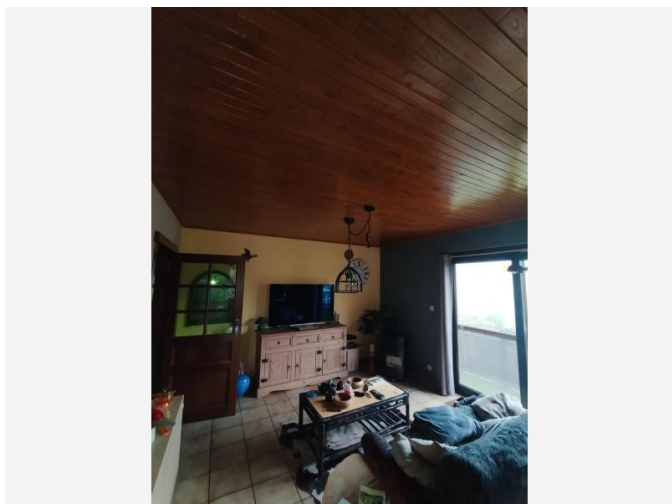
Vrije foto

Alle plafonds zijn afgewerkt met valse plafonds in plaatmateriaal. Het is niet duidelijk of er pleisterwerk aanwezig is achter deze valse plafonds, het is aangewezen om bijkomend onderzoek uit te voeren bij werken.

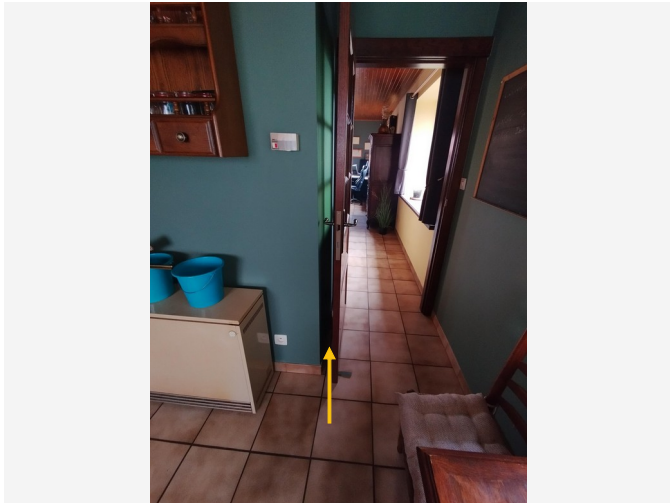
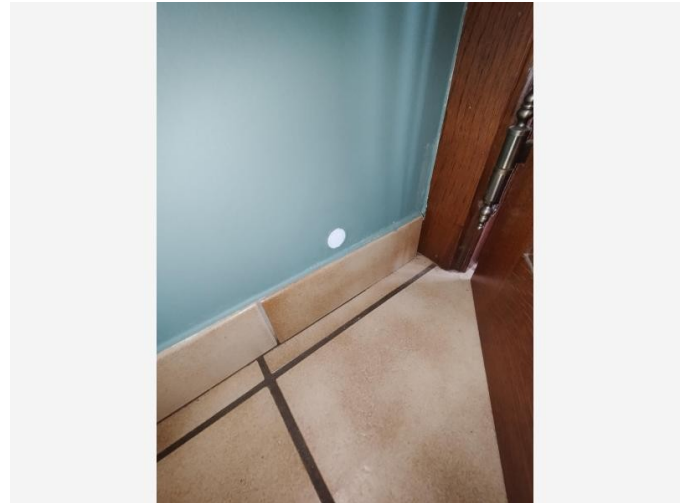
Overzichtsfoto

Detailfoto

Geen asbest

| # | Type | Referentie | Resultaat |
|---|---|---|---|
| 6.1 | Mengmonster | 001 | Geen asbest |

| Beschrijving | muurpleister |
