# Asbestinventarisatetest

Toekomststraat 35, 9750 Kruisem

Attestnummer : 20240517-000059.000

**Niet-asbestveilig**

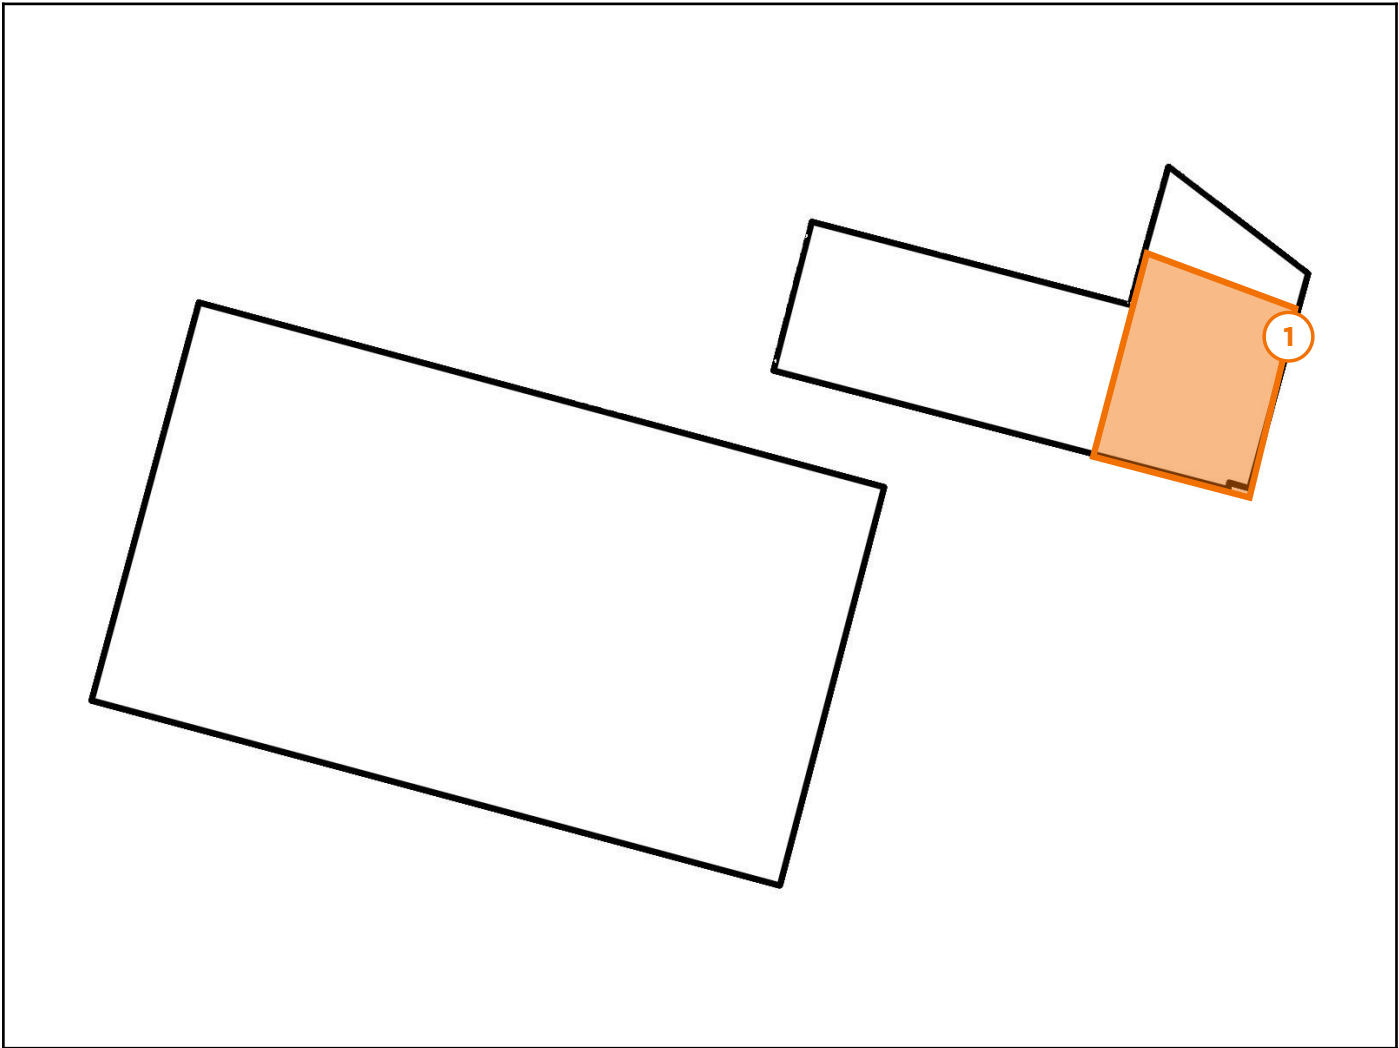
# Plan 1.8: Gebouwen plan

| Beschrijving | Type | Actie |
|---|---|---|
| 1. Golfplaten | Asbestmateriaal | Verwijderen |

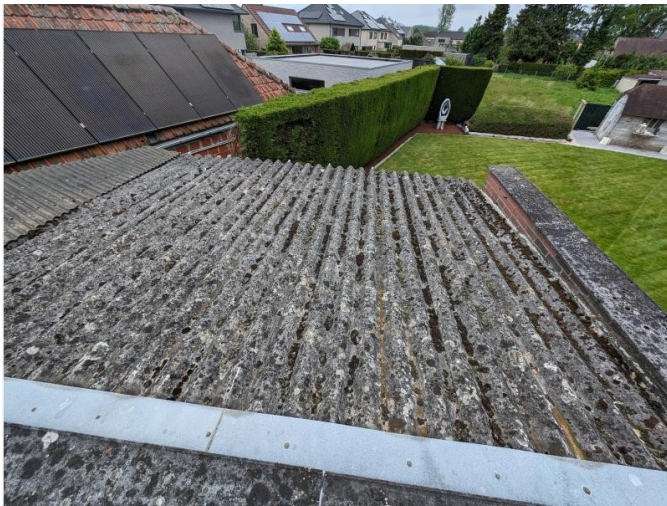
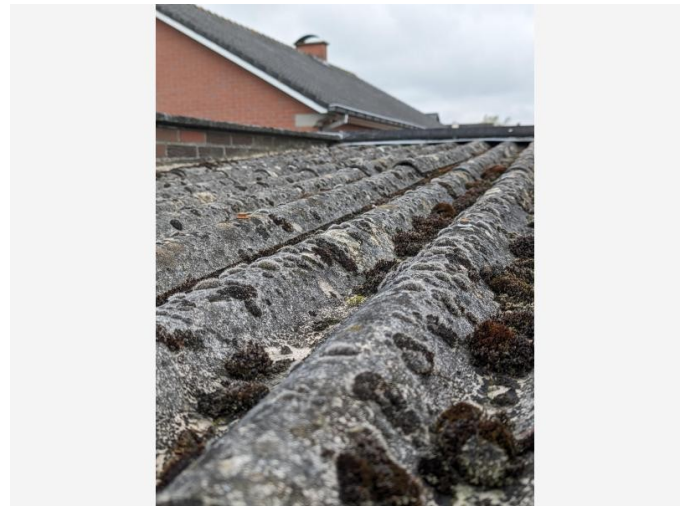
| Eindbeoordeling materiaalisico | Verhoogd materiaalisico en/of verhoogde kans op vezelvrijgave |

| Asbestsoort (vezeltype) | Crocidoliet aanwezig |
| Toestand van het materiaal | Matig beschadigd, matig verweerd |

| Beschrijving | Golfplaten |
| Asbestmateriaal | Dak- en gevelbekleding - Golfplaat |

Het asbestmateriaal valt onder de mijlpaal van 2034.

Verwijderen

- Zorg voor een veilig beheer. Vermijd het beschadigen van het asbestmateriaal. Controleer de toestand jaarlijks op wijzigingen.
- Zorg voor een veilig beheer en verwijder dit asbestmateriaal wanneer het bij werken eenvoudig bereikbaar wordt. Controleer de toestand jaarlijks op wijzigingen.
- Hemelwater dat afspoelt van asbestcement daken of gevels kan asbestdeeltjes bevatten. Gebruik het enkel voor gesloten circuits (bv. spoelen toiletten). Reinig na het vervangen van het dak of de gevel de dakgoten en regenwaterput of -ton om asbesthoudend sediment of slib te verwijderen

- Eenvoudige handelingen: mag via doe-het-zelf of door werknemer(s) met opleidingsattest eenvoudige handelingen  
Te verwijderen via eenvoudige handelingen, mits in acht name PBM's en correcte en gecontroleerde afvoer.

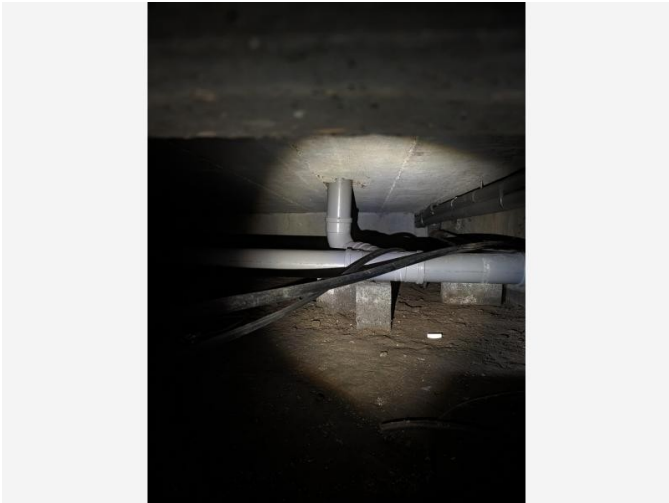
#### Permanente beperking

**Reden:** Het onderzoek kan niet uitgevoerd worden binnen de bepalingen van de Welzijnswet

**Uitleg van de asbestdeskundige:** De kruipkelder heeft een te geringe hoogte.

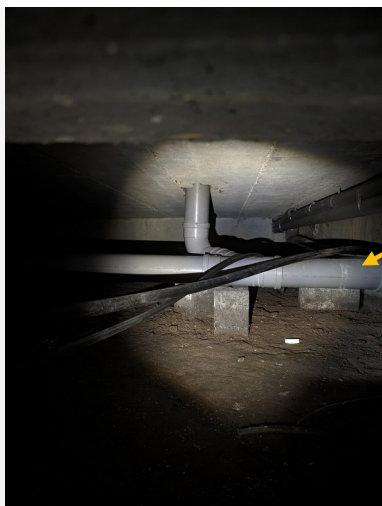
In de kelder worden geen asbestverdachte materialen aangetroffen. Via een luik is er beperkt zicht op een deel van de kruipkelder.

De aanwezige leidingen zijn in PVC. Dit wordt bevestigd in een controle put buiten.

Voor de kruipkelder geldt een permanente beperking.

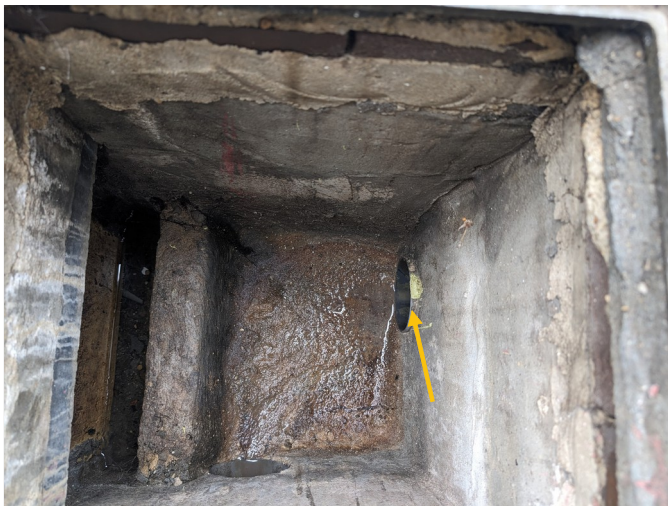
Via het luik in de kelder naar de kruipkelder en een controle put rechts van de woning wordt vastgesteld dat de leidingen in PVC zijn.

Door de beperking, kan er geen volledige inspectie van de kruipkelder gebeuren.

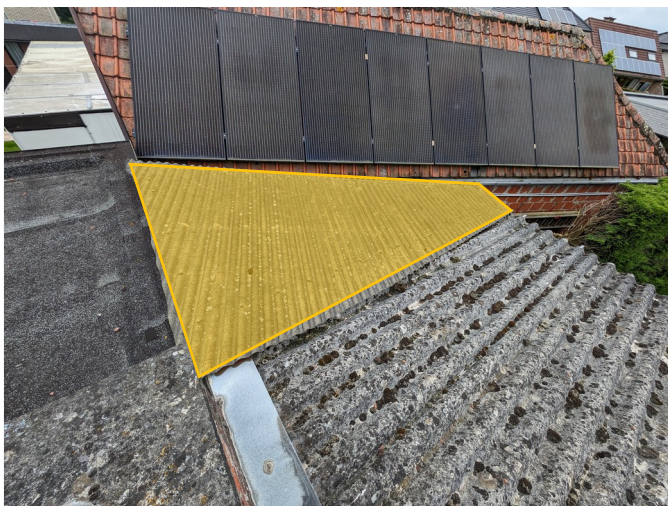
Een gedeelte van het dak van de garage (deel achteraan links) is voorzien van een kunststofplaten dak.

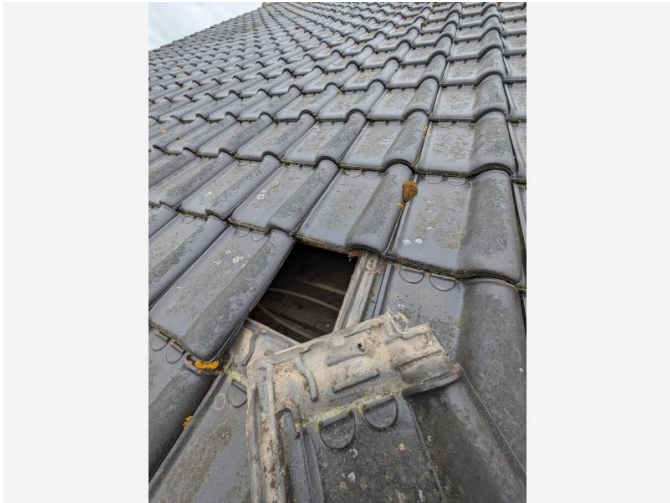
Aan de binnenzijde is het onderdak niet zichtbaar. Door enkele pannen te verplaatsen aan de buitenzijde wordt vastgesteld dat er geen onderdak aanwezig is.

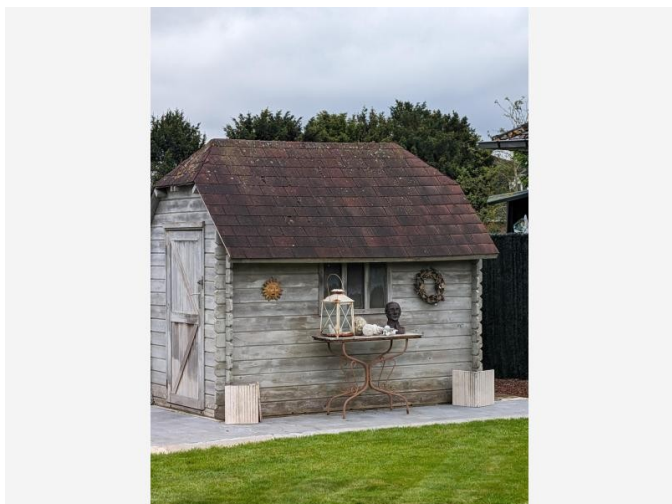
Er staat een tuinhuis rechts achteraan de tuin. Het tuinhuis bevat geen asbestverdachte materialen.

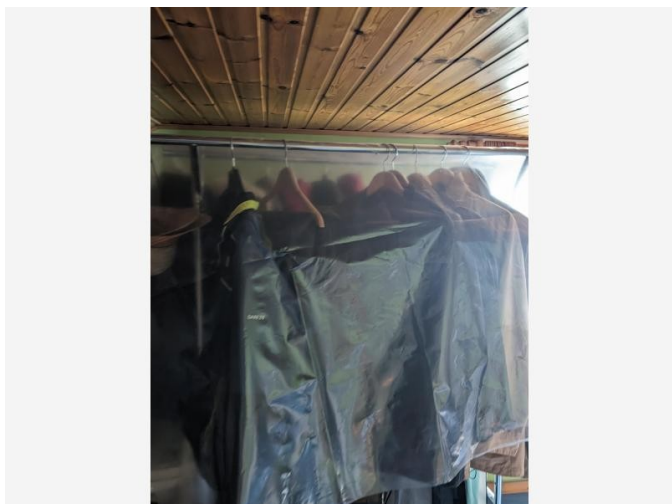
Alle plafonds op de gelijkvloerse verdieping zijn afgewerkt met een type planchetten of andere afwerkingslaag. Verdere vaststellingen kunnen op niet-destructieve wijze niet gemaakt worden. Op de zolder wordt vastgesteld dat de vloerplaat in beton is opgetrokken.

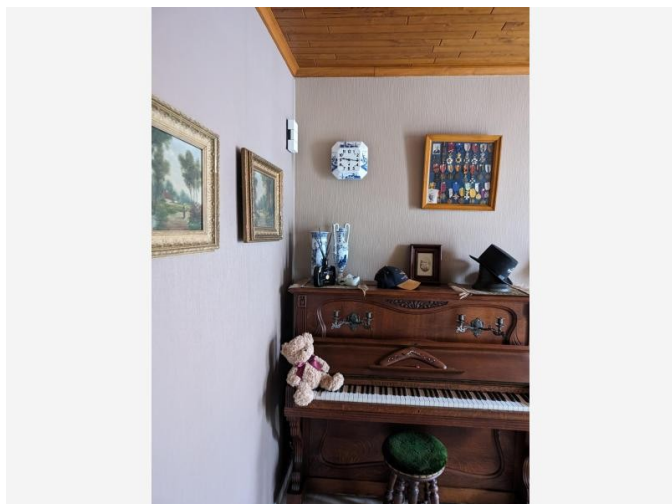
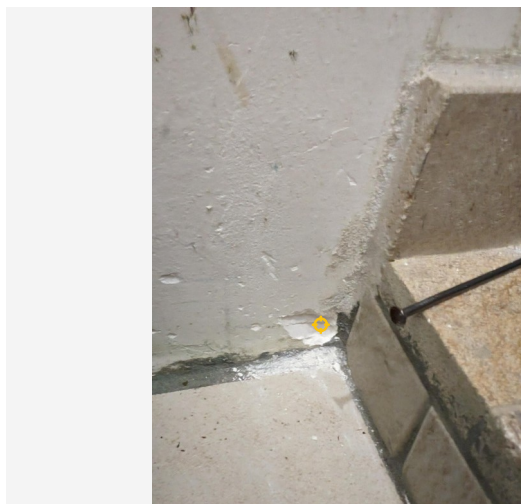
## Fiche 9: Pleister muren

Geen asbest

| # | Type | Referentie | Resultaat |
|---|---|---|---|
| 9.1 | Mengmonster | 8242891 | Geen asbest |

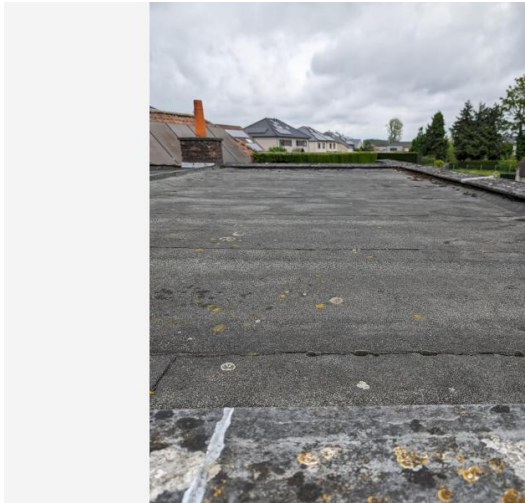
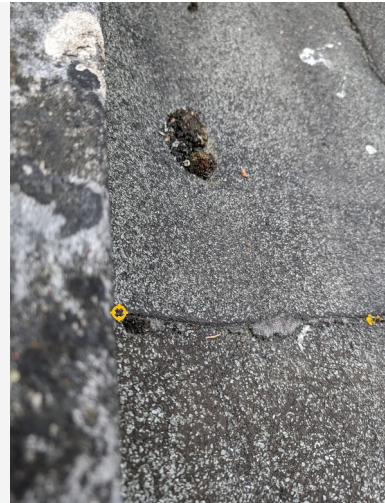
## Fiche 10: Roofing

Geen asbest

| # | Type | Referentie | Resultaat |
|---|---|---|---|
| 10.1 | Puntmonster | 8242892 | Geen asbest |

| Opmerking | Het dak van de oorspronkelijke garage is uitgevoerd in roofing. |
