# Asbestinventarisatetest

Ebeslaan 24, 9120 Beveren-Kruibeke-Zwijndrecht

Attestnummer : 20250402-000411.000

Uitgegeven op : 02.04.2025

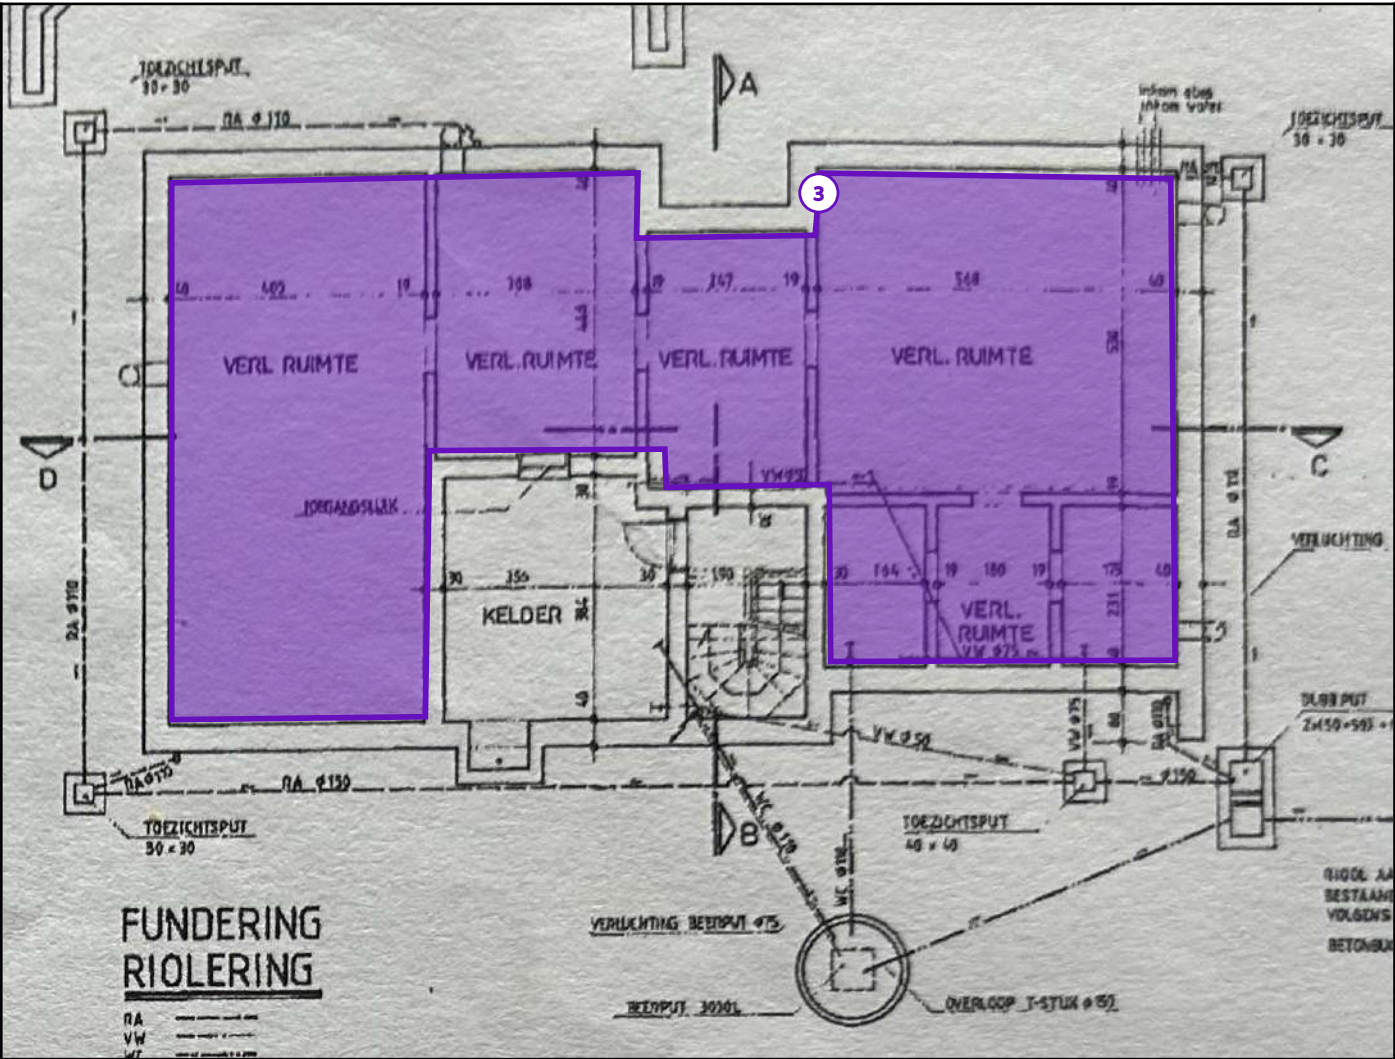
# Plan 1.2: Fundering

| Beschrijving | Type | Actie |
|---|---|---|
| 3. Kruipkelder | Beperking | - |

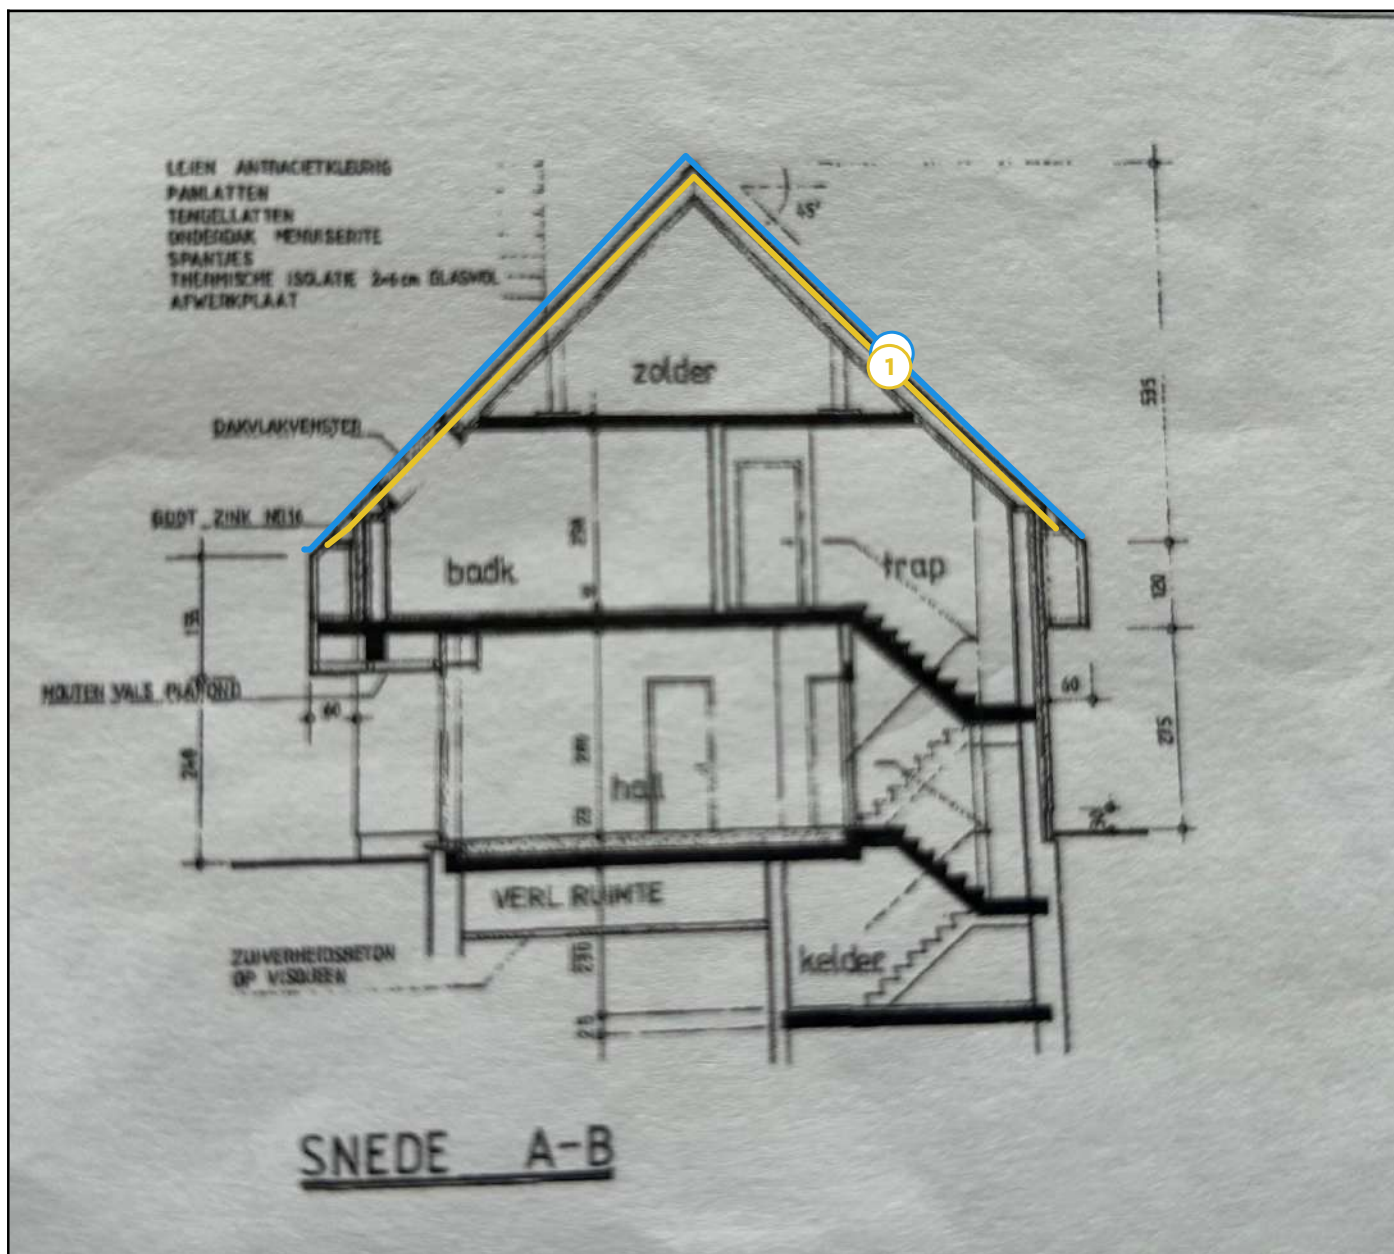
## Plan 1.5: Doorsnede

| Beschrijving | Type | Actie |
|---|---|---|
| 1. Onderdak | Asbestmateriaal | Zorgvuldig beheren |

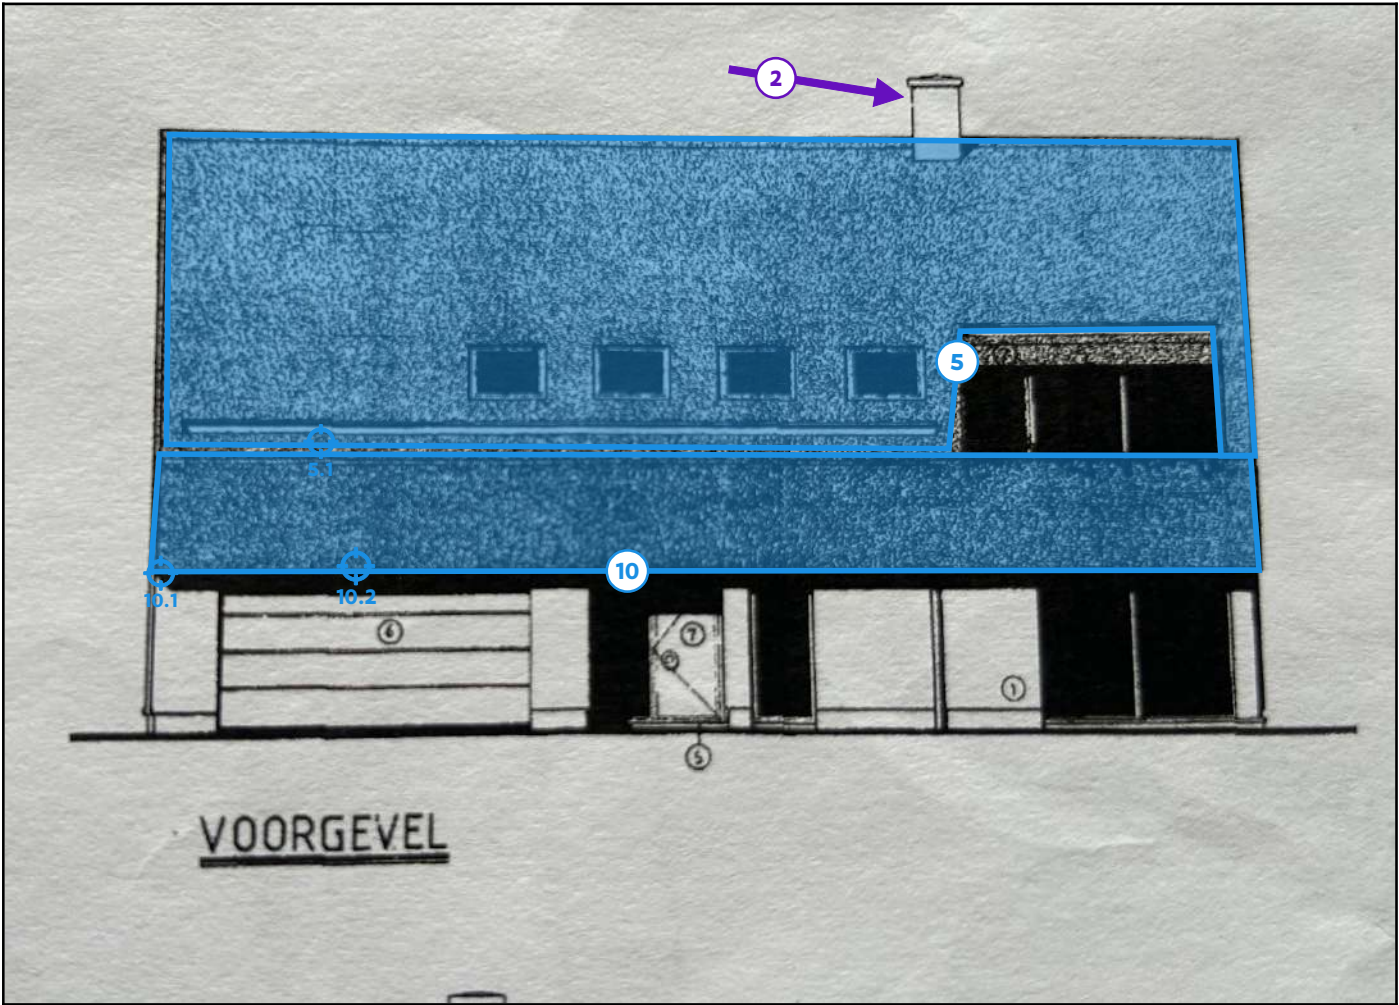
# Plan 1.6: Voorgevel

| Beschrijving | Type | Actie |
|---|---|---|
| 2. Schoorsteen | Beperking | - |

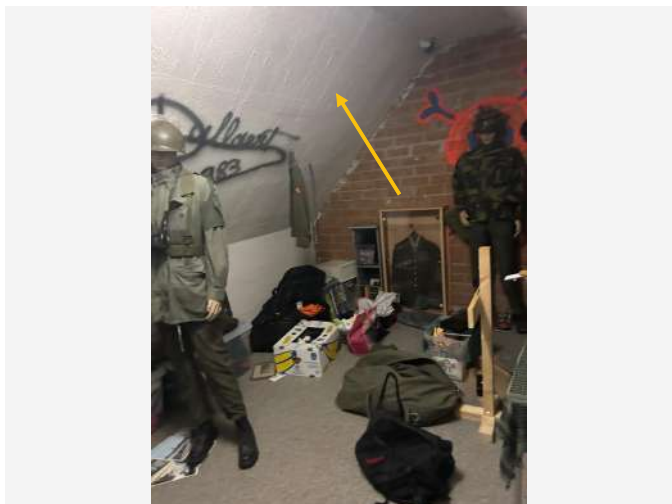
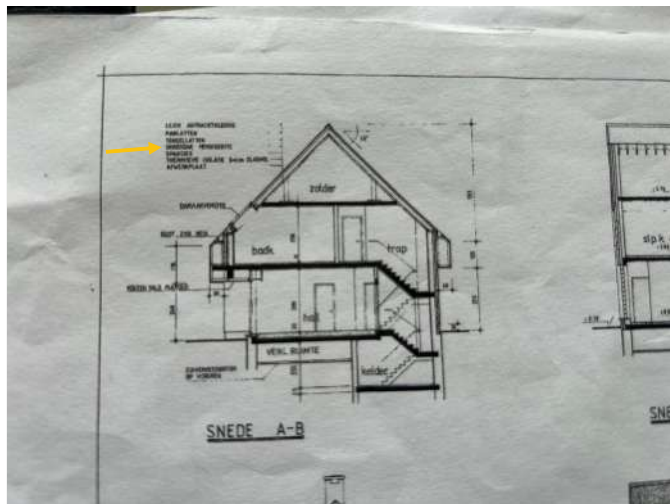
Het asbestmateriaal valt onder de mijlpaal van 2040.

| Eindbeoordeling materiaalrisico | Laag materiaalrisico en/of verlaagde kans op vezelvrijgave |

| Asbestsoort (vezeltype) | Crocidoliet aanwezig |
| Asbestconcentratie | Laag (< 50%) |
| Toestand van het materiaal | Onbeschadigd, niet verweerd |

| Asbestmateriaal | Plaat, paneel, tablet - Type Menuiserite |
| Opmerking | <p>Op het plan staat onderdak type menuiserite, wat mogelijks asbesthoudend is.</p> <p>Echter is ter plaatste geen onderdak vastgesteld aangezien tijdens inspectie de leien als asbestverdacht zijn beschouwd en ik deze niet verder mag manipuleren. Van binnenuit is ook geen onderdak vastgesteld. Laat dit controleren via bijkomende controle. Het is van groot belang om zeker te zijn welk materiaal het onderdak affectief bevat.</p> |

- Zorg voor een veilig beheer en verwijder dit asbestmateriaal wanneer het bij werken eenvoudig bereikbaar wordt. Controleer de toestand jaarlijks op wijzigingen.
- Voer bijkomende staalname(s) uit.

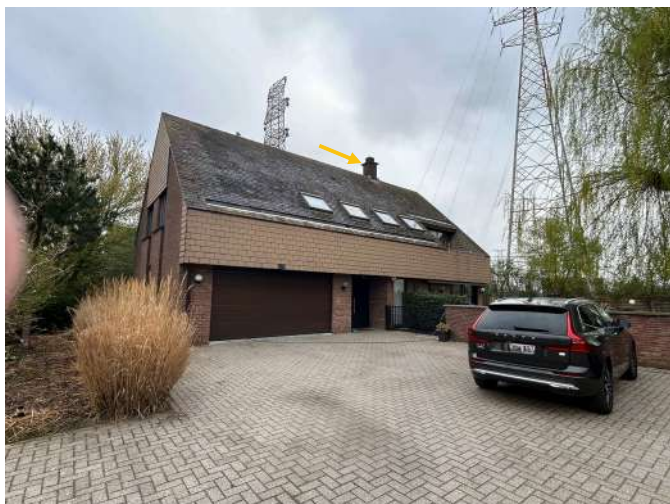
*Situeringsfoto*

**Reden:** Het te onderzoeken materiaal situeert zich hoger dan 3,50 m te rekenen vanaf een veilige ondergrond

**Uitleg van de asbestdeskundige:** Schoorsteen bevindt zich hoger dan 3,5m vanaf veilige ondergrond. In schoorstenen kunnen zich nog asbesttoepassingen bevinden

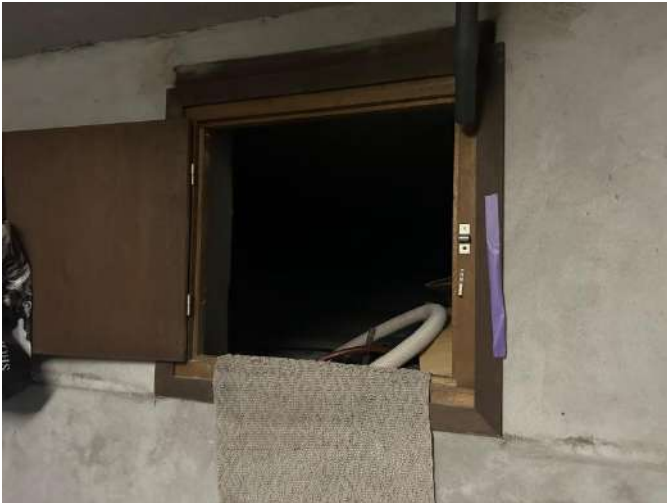
*Situeringsfoto*

**Reden:** Er is geen volledige risicobeoordeling mogelijk

**Uitleg van de asbestdeskundige:** Kruipkelder is niet onderzocht omdat deze lager is dan 1,5meter

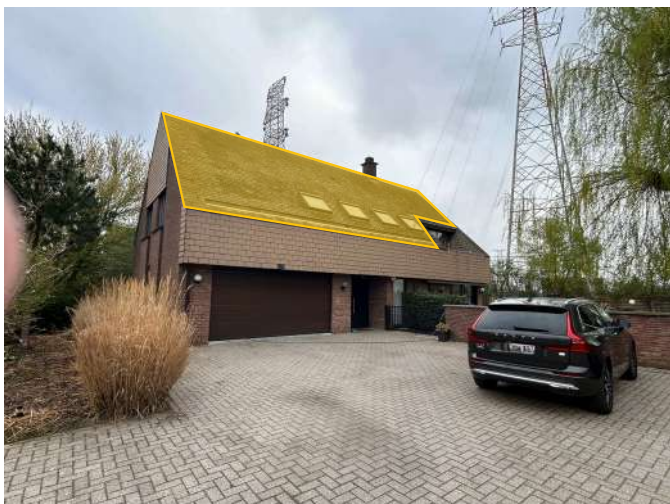
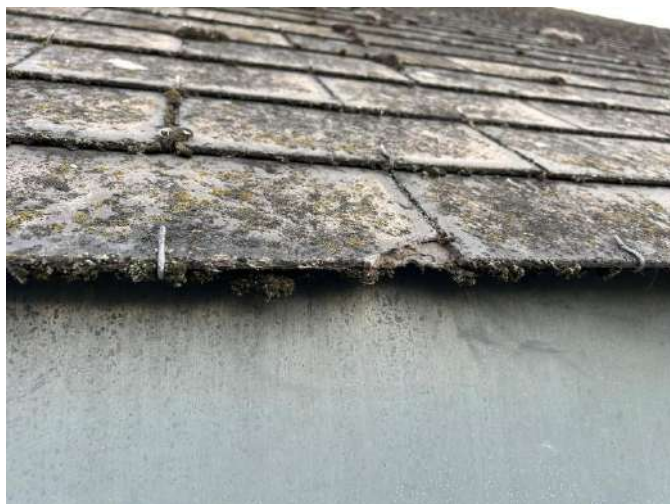
## Fiche 5: Leien hellend dak

Geen asbest

| # | Type | Referentie | Resultaat |
|---|---|---|---|
| 5.1 | Puntmonster | 202503018E | Geen asbest |

| Opmerking | Er is een staal genomen van een lei vooraan |

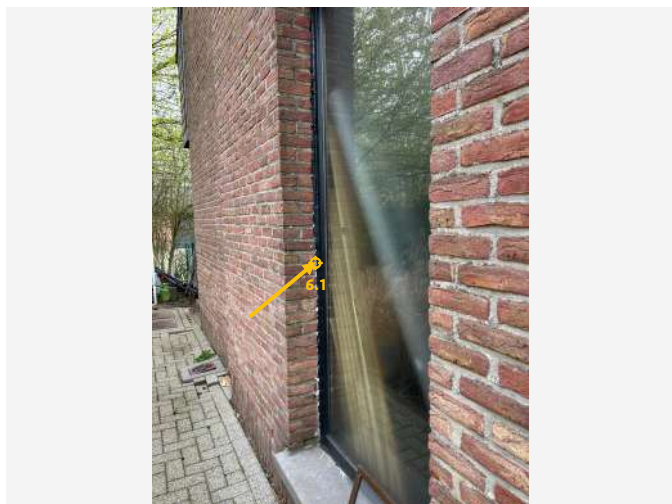
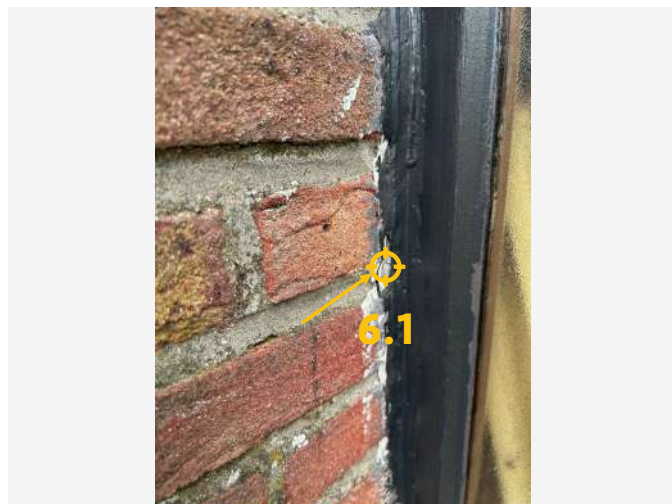
## Fiche 6: Mastiek ramen

Geen asbest

| # | Type | Referentie | Resultaat |
|---|---|---|---|
| 6.1 | Puntmonster | 202503018D | Geen asbest |

| Opmerking | Puntstaal genomen aan raam linkergevel (garage) |

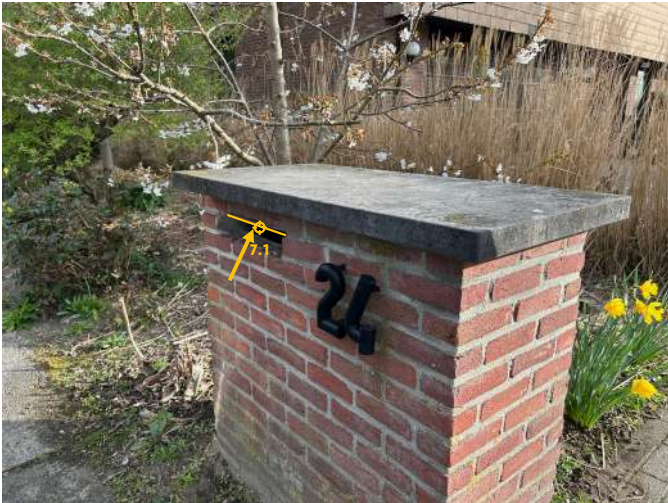
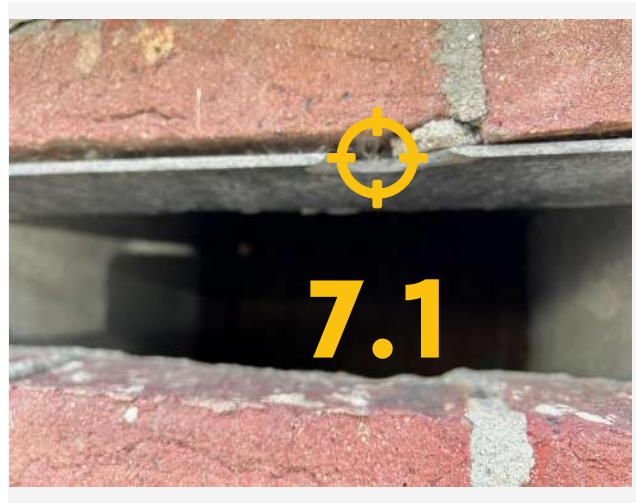
## Fiche 7: Cementplaat in brievenbus

Geen asbest

| # | Type | Referentie | Resultaat |
|---|---|---|---|
| 7.1 | Puntmonster | 202503018G | Geen asbest |

| Opmerking | In brievenbus is een cementplaat aanwezig. Getest en niet asbesthoudend |

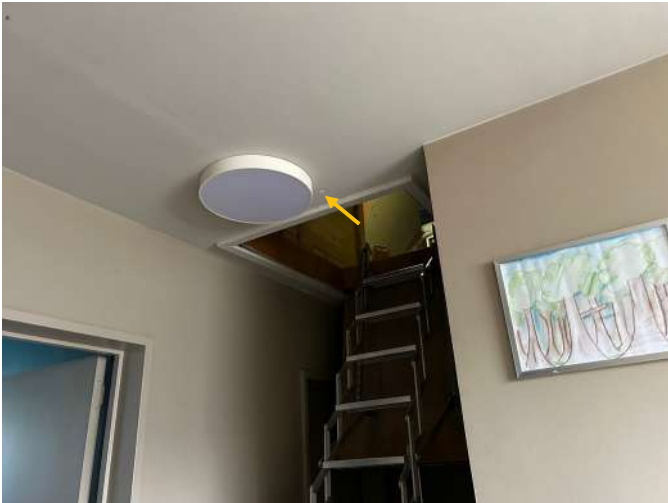
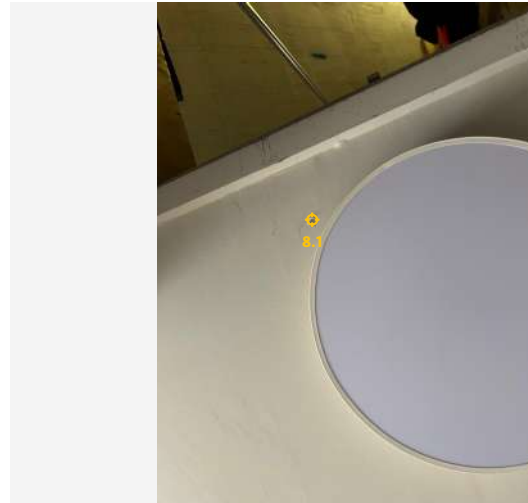
## Fiche 8: Pleisterwerk plafond

Geen asbest

| # | Type | Referentie | Resultaat |
|---|---|---|---|
| 8.1 | Mengmonster | 202503018B | Geen asbest |

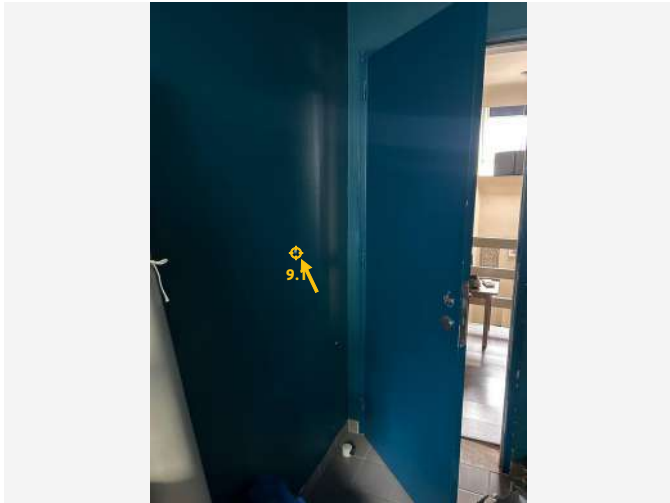
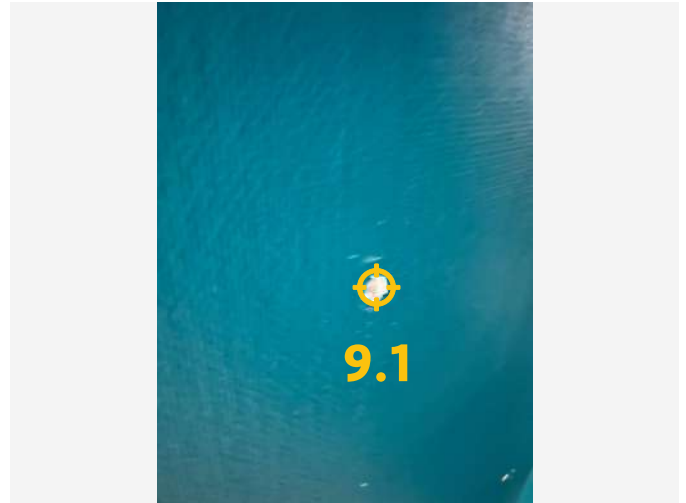
## Fiche 9: Pleisterwerk wanden

Geen asbest

| # | Type | Referentie | Resultaat |
|---|---|---|---|
| 9.1 | Mengmonster | 202503018A | Geen asbest |

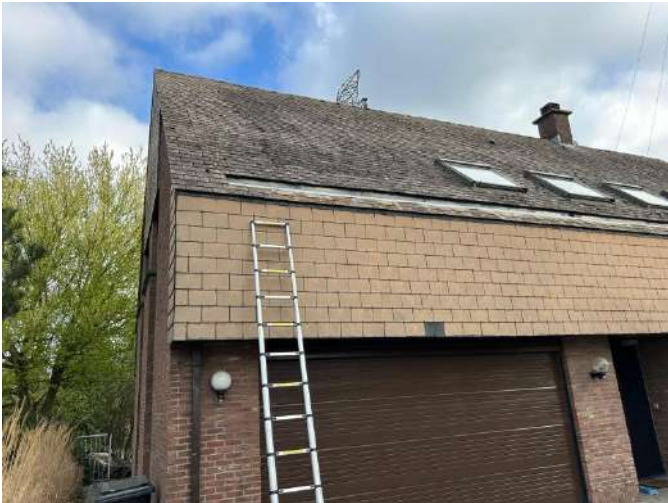
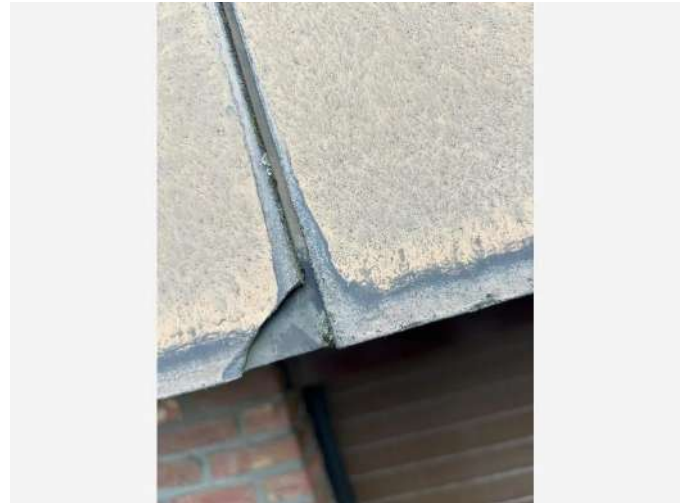
## Fiche 10: Leien tegen gevel

Geen asbest

| # | Type | Referentie | Resultaat |
|---|---|---|---|
| 10.1 | Puntmonster | 202503018C | Geen asbest |
| 10.2 | Puntmonster | 202503018F | Geen asbest |

| Opmerking | Er zijn 2 aparte puntstallen genomen van de leien tegen gevel.<br>Beiden zijn niet asbesthoudend getest<br>Opgegeven hoeveelheid is een inschatting en is niet bindend. |
