Asbestinventarisatetest

Goetsbloetsstraat 30, 3500 Hasselt

Attestnummer : 20230329-000259.000

Uitgegeven op : 29.03.2023

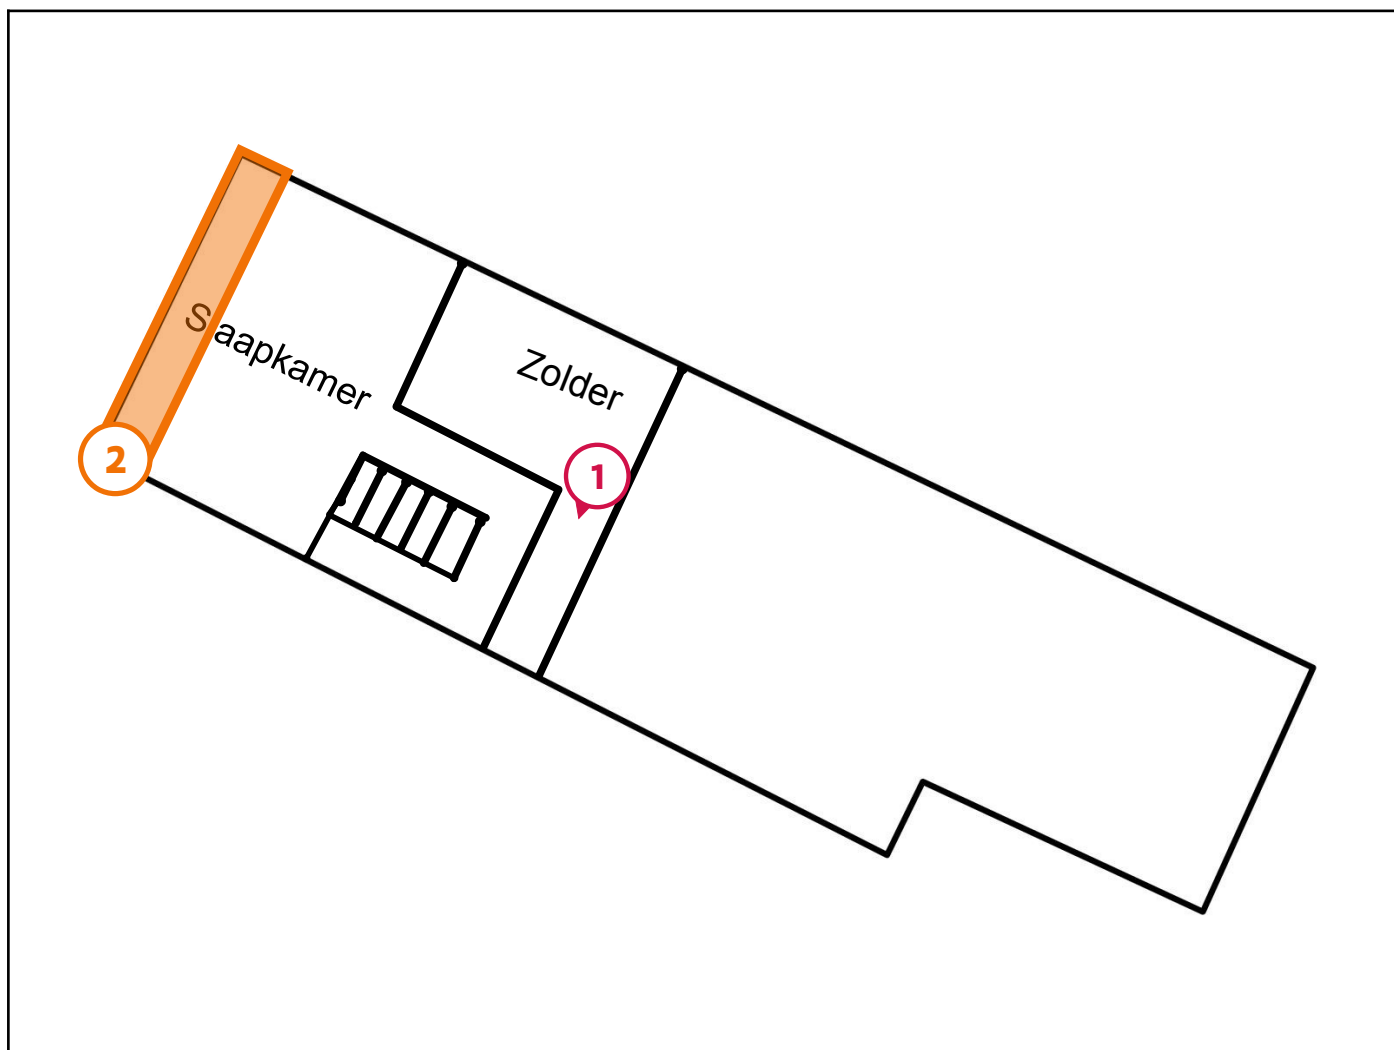
Plan 1.1: V+2

Beschrijving	Type	Actie
1. losliggende leien	Asbestmateriaal	Dringend verwijderen
2. Leien (voorzijde van het dak)	Asbestmateriaal	Verwijderen

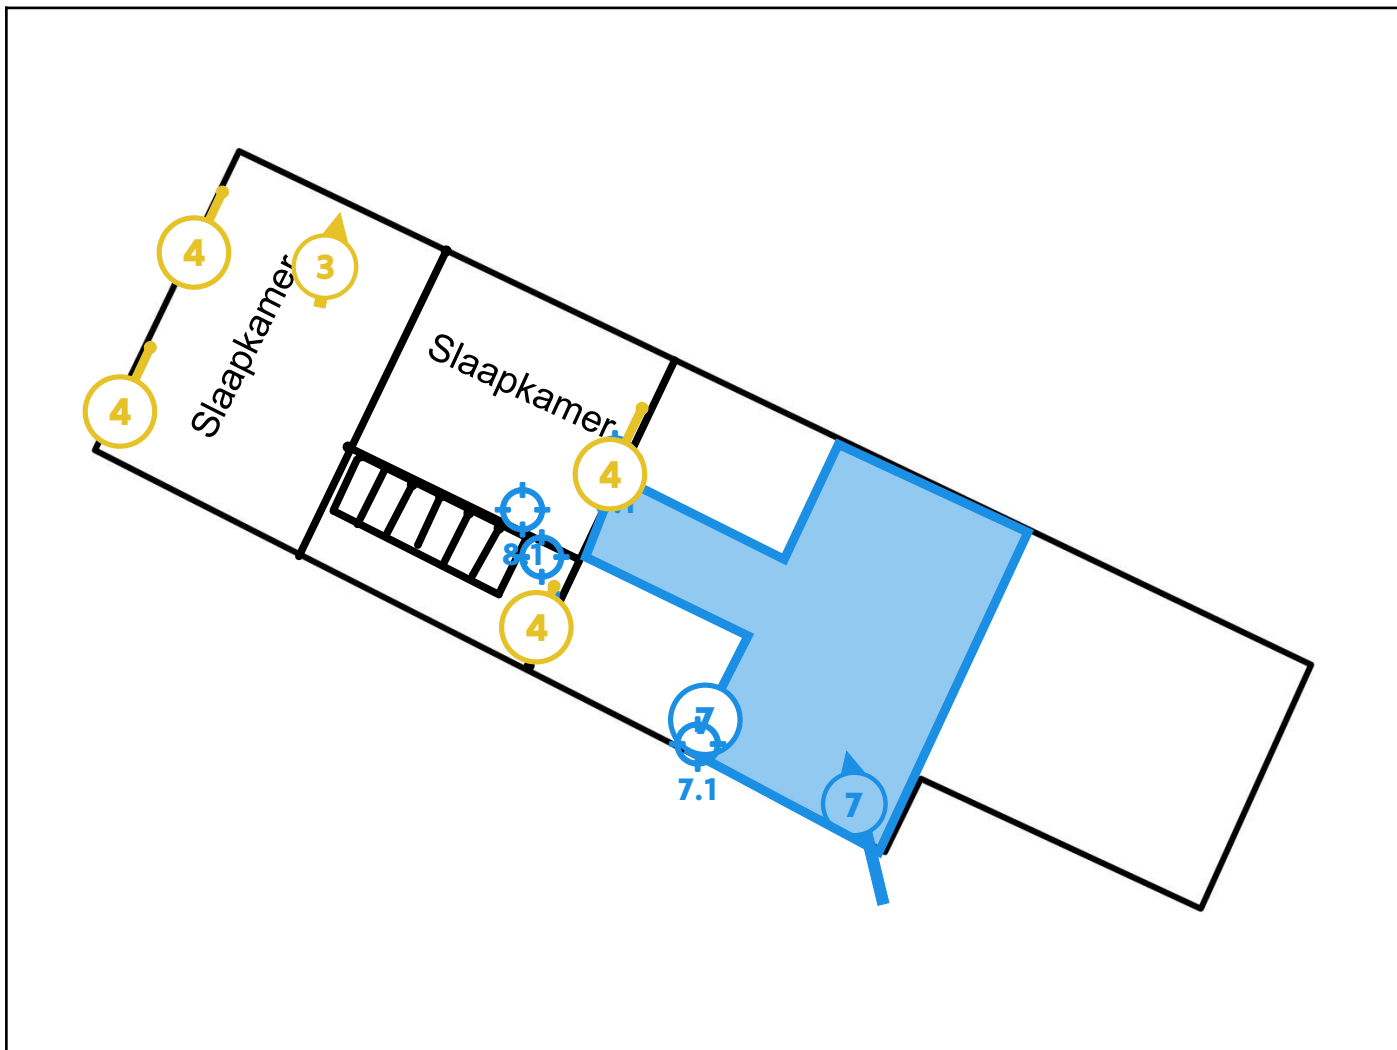
Plan 1.2: V+1

Beschrijving	Type	Actie
3. Tabletten (haard)	Asbestmateriaal	Zorgvuldig beheren
4. Venstertabletten (massal)	Asbestmateriaal	Zorgvuldig beheren
6. Pleister muur	Geen asbest	-
6.1 Code: MM-01	Mengmonster	-
7. Roofing (plat dak)	Geen asbest	-
7.1 Code: MM-04	Puntmonster	-
8. Pleisterwerk plafond	Geen asbest	-

8.1 Code: MM-02	Mengmonster	-
9. Lijm laag (tapijt)	Geen asbest	-
9.1 Code: MM-03	Mengmonster	-

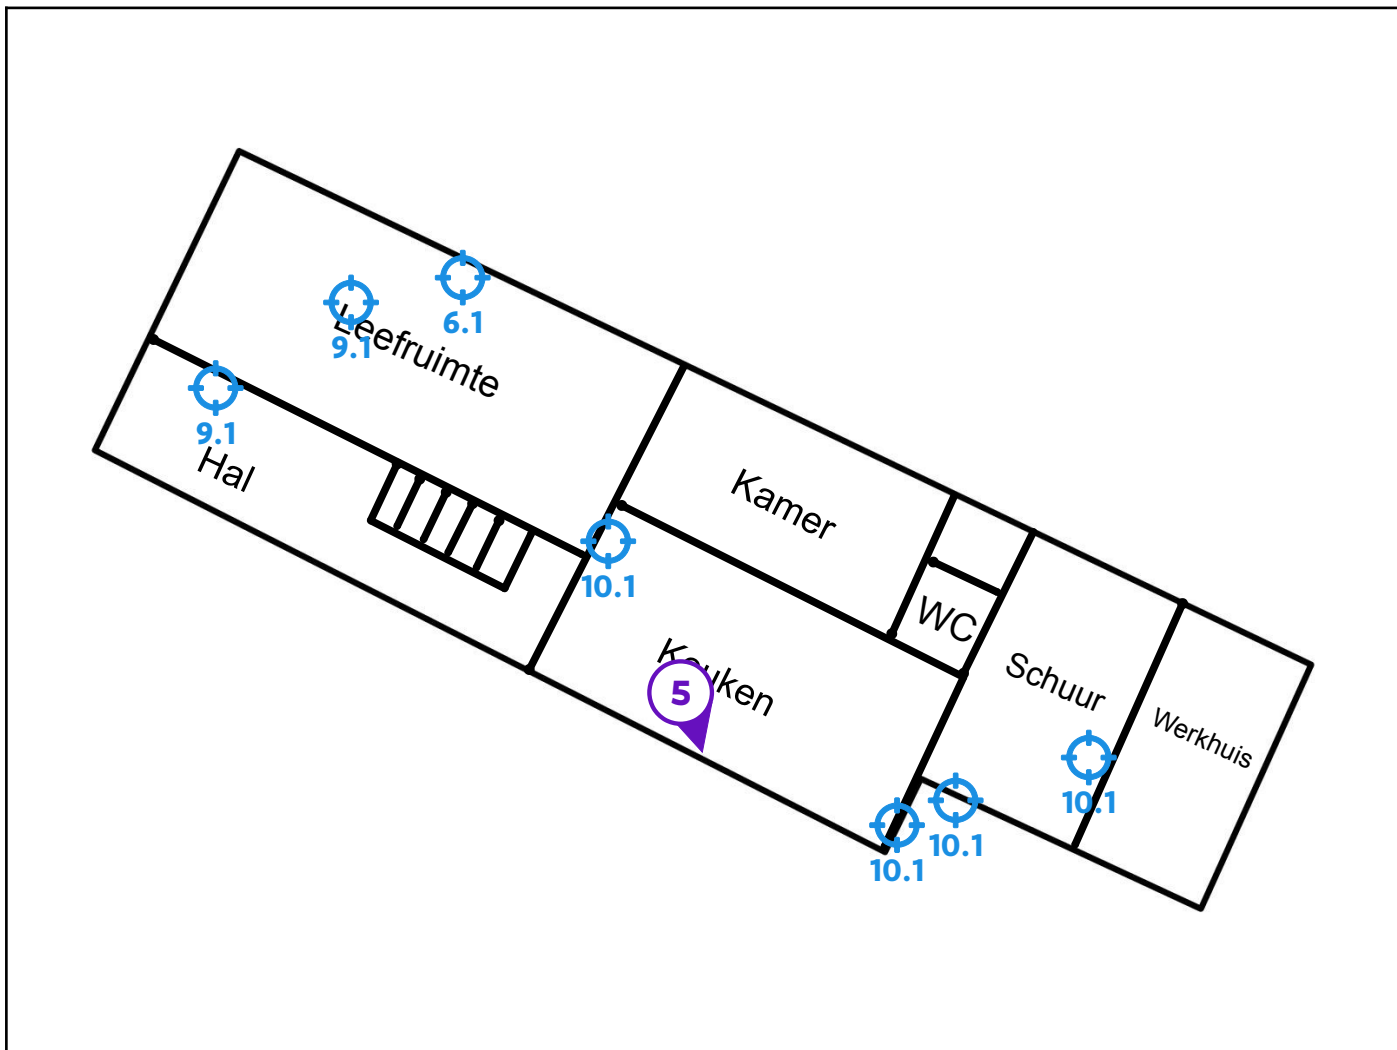
Plan 1.3: Gelijkvloers

Beschrijving	Type	Actie
5. Tegellijn Faience-tegels	Advies	-
6. Pleister muur	Geen asbest	-
6.1 Code: MM-01	Mengmonster	-
9. Lijm laag (tapijt)	Geen asbest	-
9.1 Code: MM-03	Mengmonster	-
10. Mastiek	Geen asbest	-
10.1 Code: MM-05	Puntmonster	-

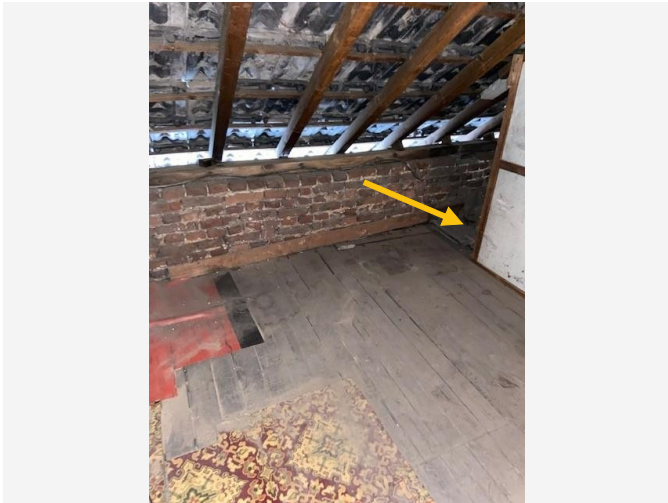
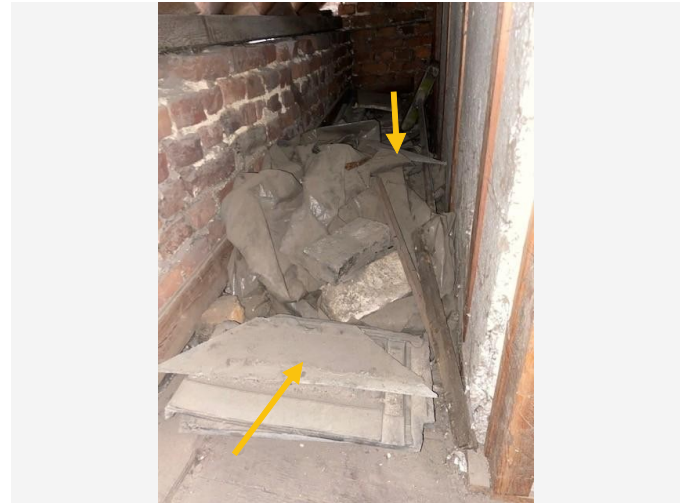
Dringend verwijderen

Beschrijving	losliggende leien
Type afvalstof	Betreft resten (contaminatie) van verwerking of beschadiging
Type resten (contaminatie)	<ul style="list-style-type: none">• Stukken, fragmenten (los, opliggend)
Besmette materialen	<ul style="list-style-type: none">• ligt tussen andere brokstukken
Bron van de resten	Bron van de resten is niet meer aanwezig
Omgeving	Binnen
Primaire drager	Vloer
Gebondenheid resten	Hecht
Hoeveelheid (gewicht - aantal)	<ul style="list-style-type: none">• 1,00 kg - 1 stuk
Totaal gewicht	1,00 kg
Eenvoudig bereikbaar	Ja
Identificatiemethode	Vaststelling zonder monstername
Opmerking	Betreft losliggende resten van leien op de zolderverdieping.

- Verwijder het asbestafval.

- Eenvoudige handelingen: mag via doe-het-zelf of door werknemer(s) met opleidingsattest eenvoudige handelingen
Deze hechtgebonden leien mag u verwijderen (in één geheel) via de doe-het-zelf methode.
Vernevel ze op voorhand en draag persoonlijke beschermingsmiddelen.
Voorkom schade.

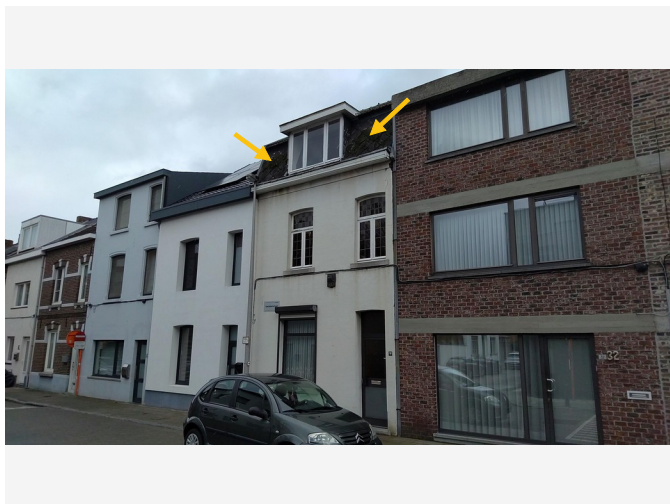
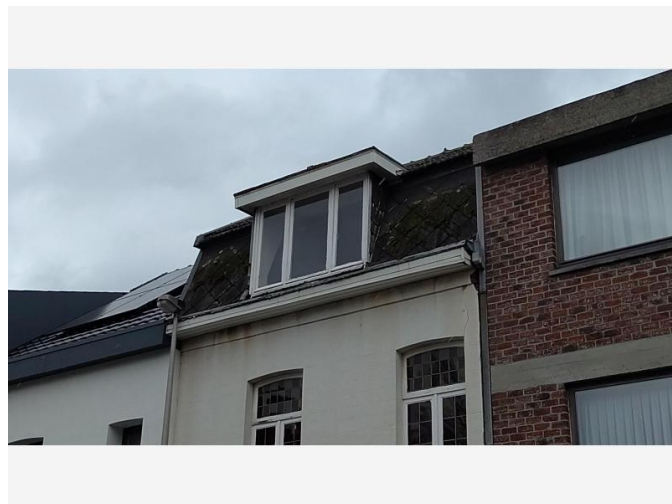
Het asbestmateriaal valt onder de mijlpaal van 2034.

Verwijderen

Eindbeoordeling materiaalrisico	Verhoogd materiaalrisico en/of verhoogde kans op vezelvrijgave
---------------------------------	--

Gebondenheid	Categorie 1: hechtgebonden in oorsprong
Asbestsoort (vezeltype)	Crocidoliet aanwezig
Asbestconcentratie	Laag (< 50%)
Afschermingsgraad van het gehele materiaal	Geheel of deels vrij aan de buitenlucht
Toestand van het materiaal	Matig beschadigd, matig verweerd

Beschrijving	Leien (voorzijde van het dak)
Omgeving	Buiten
Primaire drager	Schuin dak
Asbestmateriaal	Dak- en gevelbekleding - Lei, shingle
Bindmiddel van asbestmateriaal	Cement
Gebondenheid op basis van bindmiddel	Hecht
Hoeveelheid (oppervlakte - aantal)	• 10,00 m ² - 1 stuk
Totale oppervlakte	10,00 m ²
Eenvoudig bereikbaar	Ja
Bevestigingswijze	• Genageld, geniet

Identificatiemethode	Vaststelling zonder monstername
Destructieve handeling voor identificatie	Nee
Opmerking	Betreft de leien op de voorzijde van het dak. Het dak zelf heeft dakpannen.

- Verwijder dit asbestmateriaal zo snel mogelijk. Volg de toestand goed op.

- Eenvoudige handelingen: mag via doe-het-zelf of door werknemer(s) met opleidingsattest eenvoudige handelingen
Deze hechtgebonden leien mogen verwijderd worden via de doe-het-zelf methode of door werknemers met een opleidingsattest eenvoudige handelingen.

Vernevel op voorhand en draag persoonlijke beschermingsmiddelen.

Voorkom schade.

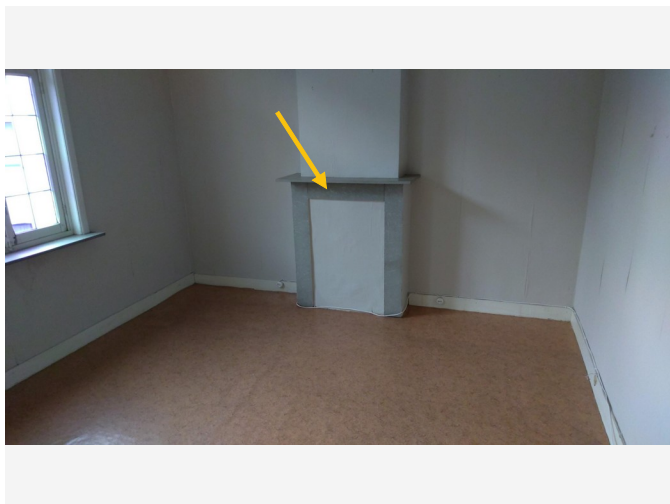
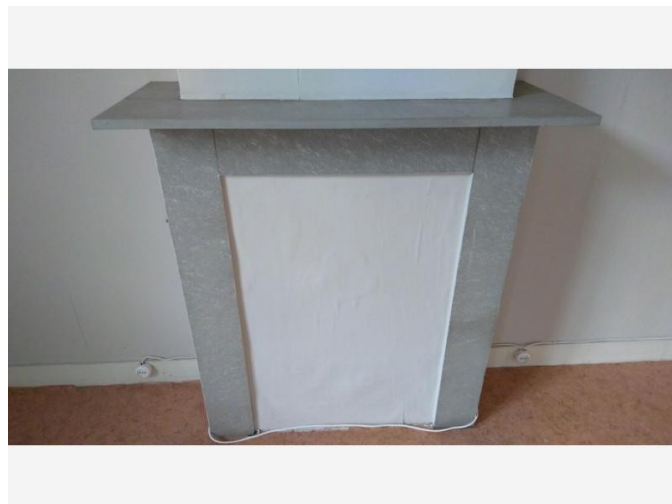
Het asbestmateriaal valt onder de mijlpaal van 2040.

Zorgvuldig beheren

Eindbeoordeling materiaalrisico	Laag materiaalrisico en/of verlaagde kans op vezelvrijgave
---------------------------------	--

Gebondenheid	Categorie 1: hechtgebonden in oorsprong
Asbestsoort (vezeltype)	Alleen chrysotiel
Asbestconcentratie	Laag (< 50%)
Afschermingsgraad van het gehele materiaal	Geheel of deels (ook) vrij aan de binnenlucht
Toestand van het materiaal	Licht beschadigd, licht verweerd. Intact materiaal type Pical – asbestboard of categorie III 'gebondenheid'

Beschrijving	Tabletten (haard)
Omgeving	Binnen
Primaire drager	Binnenwand
Asbestmateriaal	Plaat, paneel, tablet - Type Massal
Bindmiddel van asbestmateriaal	Cement
Gebondenheid op basis van bindmiddel	Hecht
Hoeveelheid (oppervlakte - dikte - aantal)	• 1,00 m ² - 1,50 cm - 1 stuk
Totaal volume	0,015 m ³
Eenvoudig bereikbaar	Ja
Bevestigingswijze	• Verlijmd, ingegoten, versmeerd

Identificatiemethode	Vaststelling zonder monstername
Destructieve handeling voor identificatie	Nee
Opmerking	Betreft de grijze tabletten rondom de schacht.

- Zorg voor een veilig beheer. Vermijd het beschadigen van het asbestmateriaal. Controleer de toestand jaarlijks op wijzigingen.

- Eenvoudige handelingen: mag via doe-het-zelf of door werknemer(s) met opleidingsattest eenvoudige handelingen
Indien u deze tabletten in één geheel kan verwijderen mag u dit via de doe-het-zelf methode verwijderen.
Vernevel op voorhand en draag persoonlijke beschermingsmiddelen.
Voorkom schade.

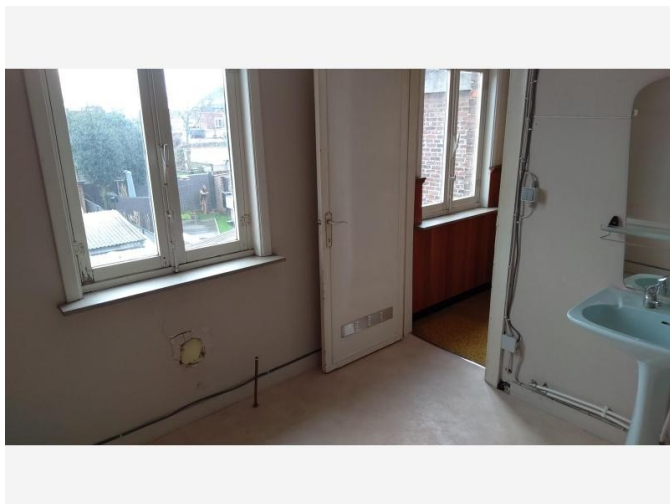
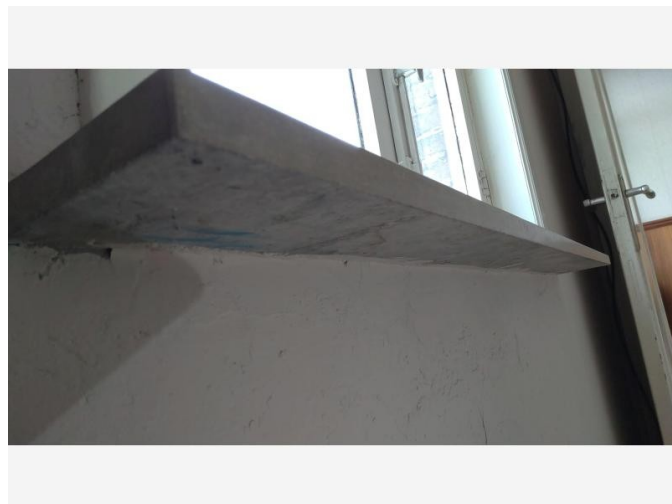
Het asbestmateriaal valt onder de mijlpaal van 2040.

Zorgvuldig beheren

Eindbeoordeling materiaalrisico	Laag materiaalrisico en/of verlaagde kans op vezelvrijgave
---------------------------------	--

Gebondenheid	Categorie 1: hechtgebonden in oorsprong
Asbestsoort (vezeltype)	Alleen chrysotiel
Asbestconcentratie	Laag (< 50%)
Afschermingsgraad van het gehele materiaal	Geheel of deels (ook) vrij aan de binnenlucht
Toestand van het materiaal	Licht beschadigd, licht verweerd. Intact materiaal type Pical – asbestboard of categorie III 'gebondenheid'

Beschrijving	Venstertabletten (massal)
Omgeving	Binnen
Primaire drager	Wandopening verticaal (raam, deur, ...)
Asbestmateriaal	Plaat, paneel, tablet - Type Massal
Bindmiddel van asbestmateriaal	Cement
Gebondenheid op basis van bindmiddel	Hecht
Hoeveelheid (oppervlakte - dikte - aantal)	• 0,30 m ² - 1,50 cm - 4 stuks
Totaal volume	0,018 m ³
Eenvoudig bereikbaar	Ja
Bevestigingswijze	• Verlijmd, ingegoten, versmeerd

Identificatiemethode	Vaststelling zonder monstername
Destructieve handeling voor identificatie	Nee
Opmerking	Betreft de grijze venstertabletten op het eerste verdiep.

- Zorg voor een veilig beheer. Vermijd het beschadigen van het asbestmateriaal. Controleer de toestand jaarlijks op wijzigingen.

- Eenvoudige handelingen: mag via doe-het-zelf of door werknemer(s) met opleidingsattest eenvoudige handelingen
Indien u deze tabletten in één geheel kan verwijderen mag u dit via de doe-het-zelf methode verwijderen.

Vernevel op voorhand en draag persoonlijke beschermingsmiddelen.

Voorkom schade.

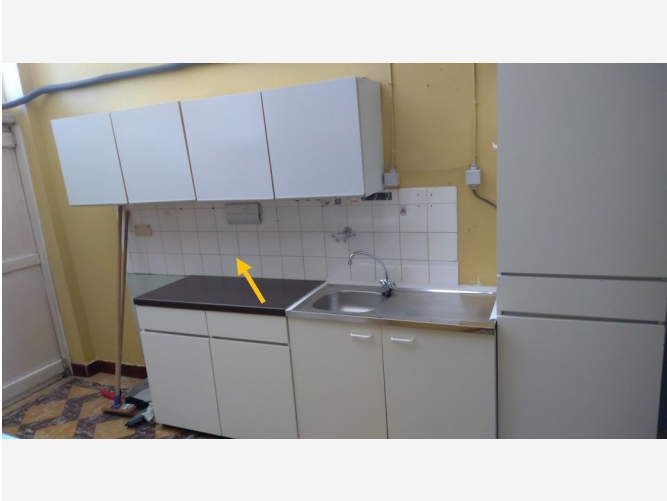
Vrije foto

Er bestaat steeds een mogelijke kans dat er asbesthoudende tegellijm gebruikt werd voor het plaatsen van deze Faience-tegels.

Identificatiemethode	Redelijk vermoeden
Primaire drager	Binnenwand
(Asbest)materiaal	In-situ afwerkingslagen - Lijm laag
Bindmiddel	Cement
Gebondenheid bindmiddel	Hecht

Voor 100% zekerheid kan u een destructief onderzoek laten uitvoeren.
