# Asbestinventarisatetest

Ulbeekstraat 35, 3832 Wellen

Attestnummer : 20250621-000073.000

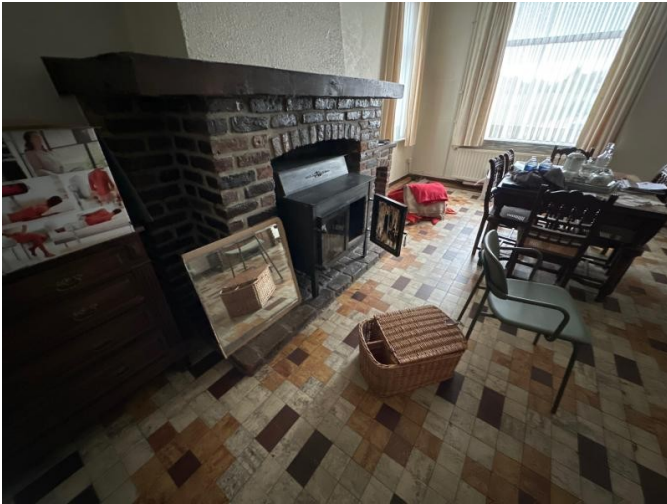
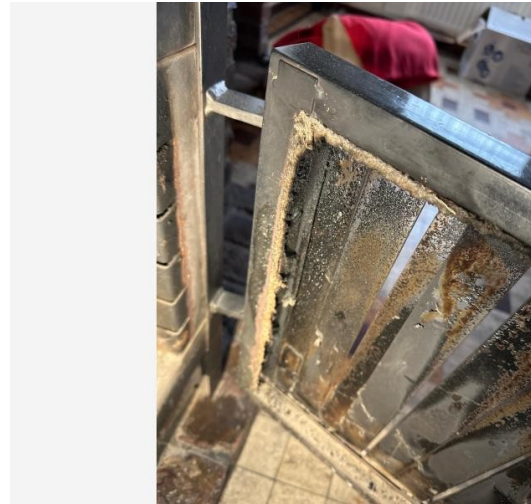
| Eindbeoordeling materiaalrisico | Hoog materiaalrisico en/of hoge kans op vezelvrijgave |

| Gebondenheid | Categorie 3: niet-hechtgebonden met weinig of geen matrix |
| Asbestsoort (vezeltype) | Alleen chrysotiel |
| Asbestconcentratie | Hoog ( $\geq 50\%$ ) |
| Toestand van het materiaal | Matig beschadigd, matig verweerd |

| Beschrijving | Dichtingskoord kachel |

**Dringend verwijderen**

- Verwijder dit asbestmateriaal zo snel mogelijk. Volg de toestand goed op.

- Eenvoudige handelingen: mag via doe-het-zelf of door werknemer(s) met opleidingsattest eenvoudige handelingen  
Asbesthoudende koorden mogen via doe-het-zelf of door werknemer(s) met opleidingsattest eenvoudige handelingen verwijderd worden, ongeacht of deze zich binnen of buiten bevinden. Vraag bij uw aannemer na of deze over een certificaat "eenvoudige handelingen" beschikt. Er wordt afgeraden het koord via doe-het-zelf te verwijderen.

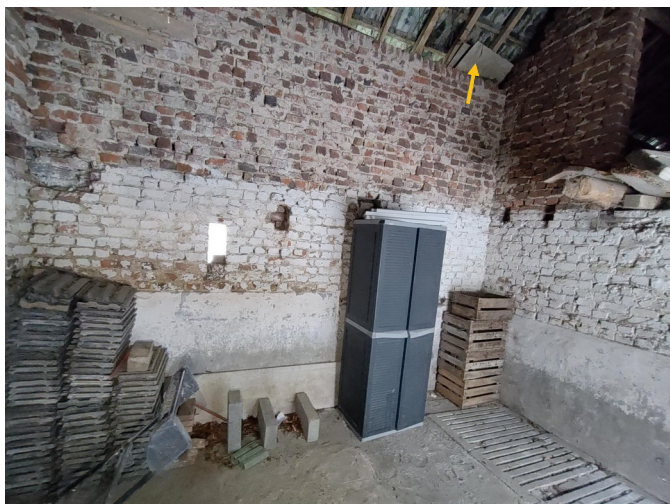
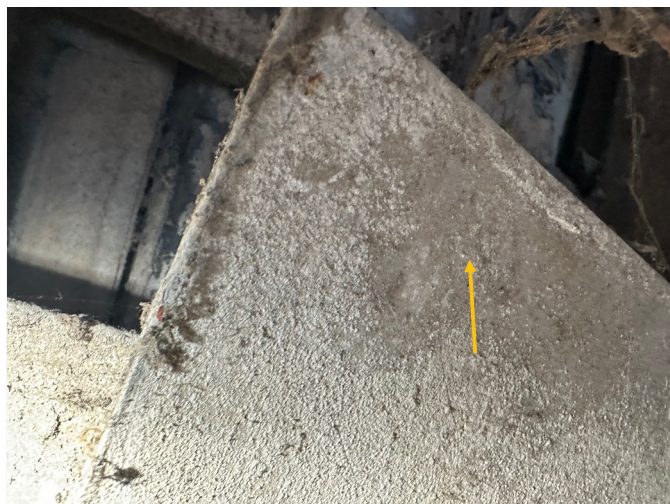
## Fiche 2: Losliggende platen

Asbestmateriaal – afvalstof

| Beschrijving | Losliggende platen |
| Type resten (contaminatie) | <ul style="list-style-type: none"> <li>• Stukken, fragmenten (los, opliggend)</li> </ul> |
| Gebondenheid resten | Hecht |

**Dringend verwijderen**

- Verwijder het asbestafval.

- Eenvoudige handelingen: mag via doe-het-zelf of door werknemer(s) met opleidingsattest eenvoudige handelingen  
Hechtgebonden asbest mag via doe-het-zelf of door werknemer(s) met opleidingsattest eenvoudige handelingen verwijderd worden. Vraag bij uw aannemer na of deze over een certificaat "eenvoudige handelingen" beschikt. Neem de nodige veiligheidsmaatregelen zoals beschreven in de bijlagen indien u deze toepassing zelf gaat verwijderen. Verwijder deze toepassing alleen via doe-het-zelf indien u deze in zijn geheel zonder te breken kan verwijderen.

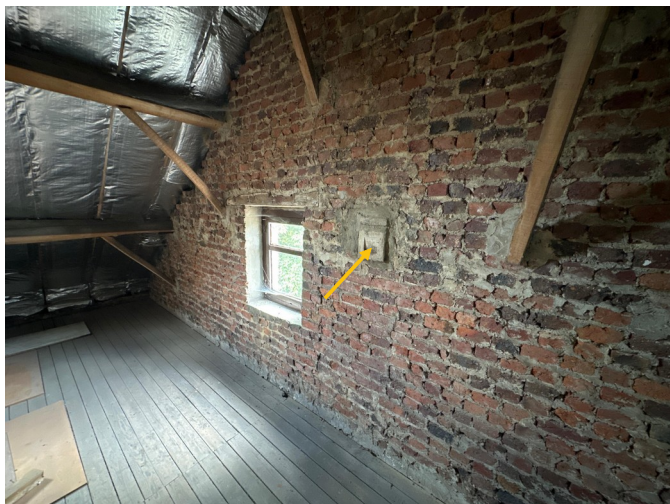
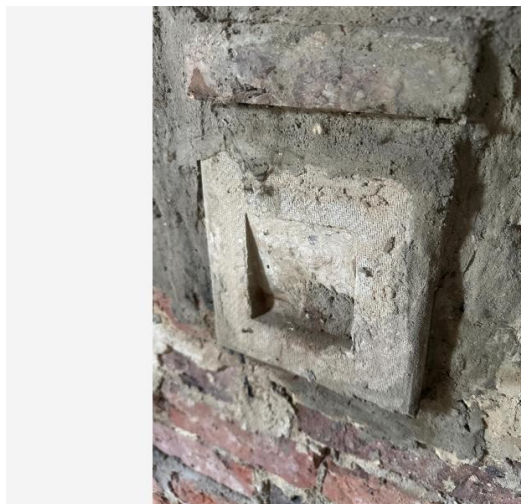
| Eindbeoordeling materiaalarisico | Laag materiaalarisico en/of verlaagde kans op vezelvrijgave |

| Gebondenheid | Categorie 1: hechtgebonden in oorsprong |
| Asbestsoort (vezeltype) | Alleen chrysotiel |
| Toestand van het materiaal | Licht beschadigd, licht verweerd. Intact calciumsilicaatmateriaal of categorie III 'gebondenheid' |

| Beschrijving | Roetluikjes |

Zorgvuldig beheren

- Zorg voor een veilig beheer. Vermijd het beschadigen van het asbestmateriaal. Controleer de toestand jaarlijks op wijzigingen.

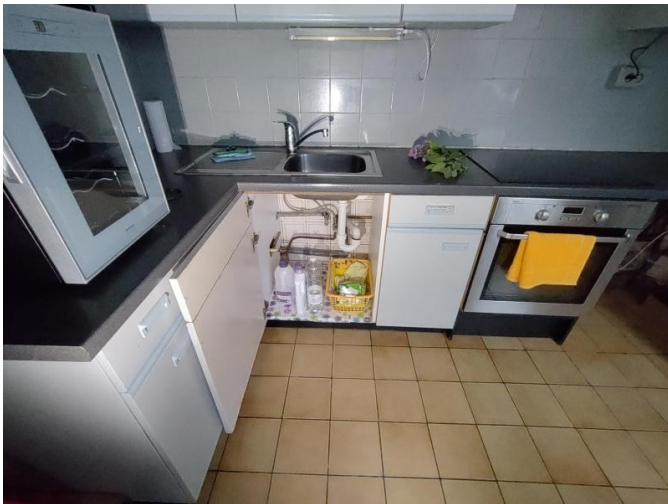
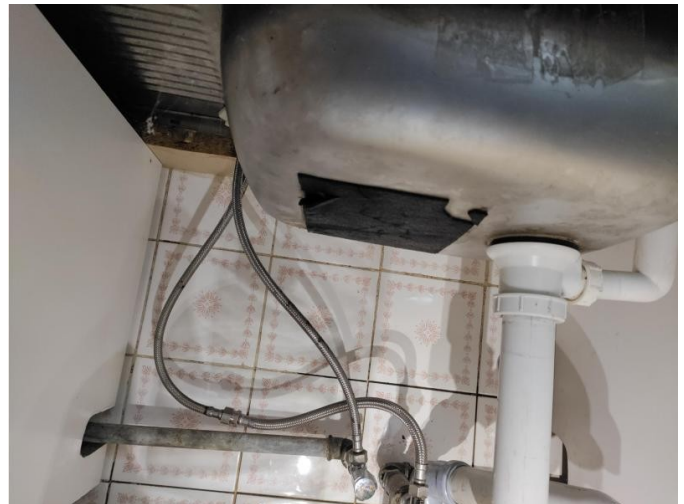
| Eindbeoordeling materiaalrisico | Laag materiaalrisico en/of verlaagde kans op vezelvrijgave |

| Asbestsoort (vezeltype) | Crocidoliet aanwezig |
| Toestand van het materiaal | Onbeschadigd, niet verweerd |

| Beschrijving | Gootsteenisolatie keuken |

Zorgvuldig beheren

- Zorg voor een veilig beheer. Vermijd het beschadigen van het asbestmateriaal. Controleer de toestand jaarlijks op wijzigingen.
- Voer bijkomende staalname(s) uit.

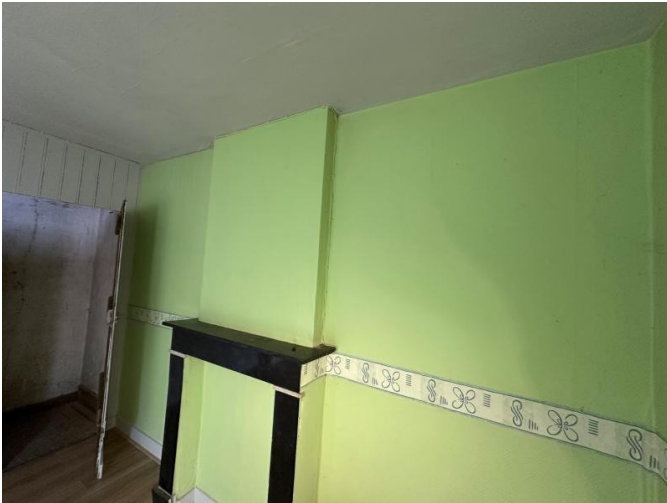
*Situeringsfoto*

**Reden:** Er is geen volledige risicobeoordeling mogelijk

**Uitleg van de asbestdeskundige:** De binnenzijde van de schouw kon niet onderzocht worden zonder breekwerken. Binnenin kan nog brandwerend of ander asbestverdacht materiaal gebruikt zijn.

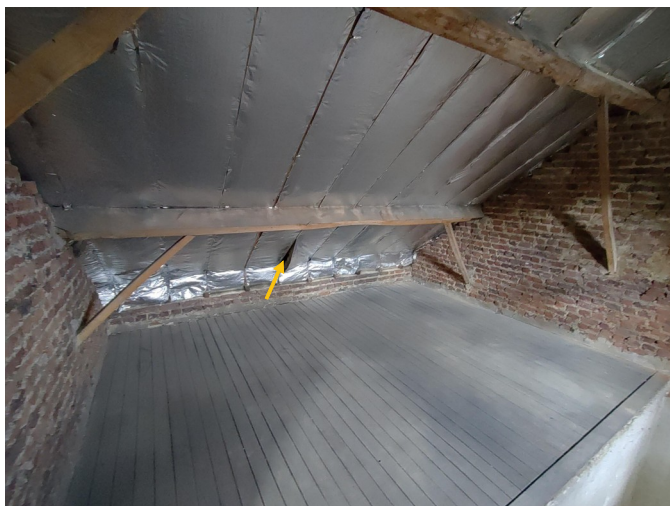
Dak werd aan de binnenzijde volledig afgewerkt met isolatiemateriaal. Hierachter is een zwarte onderdakfolie zichtbaar. Metalen platen dak dus dakpan kon niet worden opgehoften. Men blijft bij eventuele werken aan het dak best aandachtig als men cementgebonden of andere asbestverdachte plaatmaterialen aantreft.

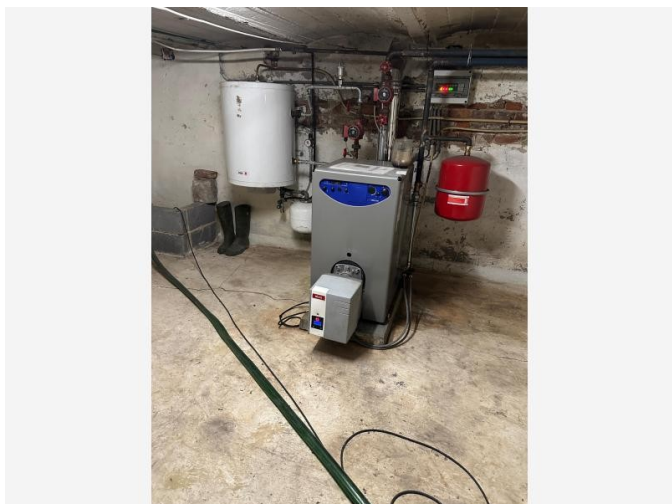
Dit type en model bevat geen asbesthoudende materialen (bron: intechium.nl).

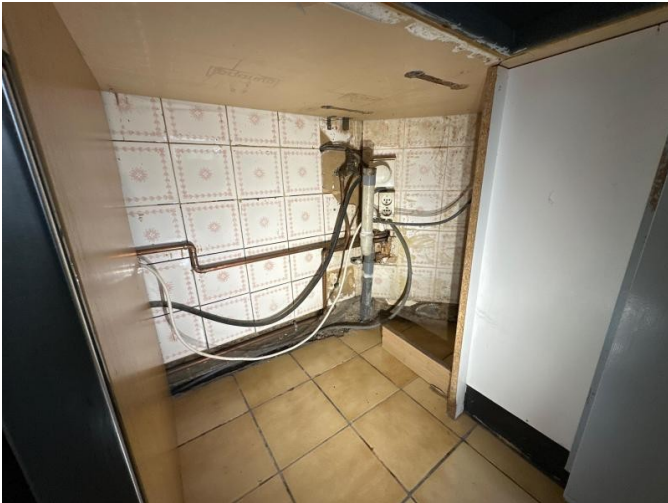
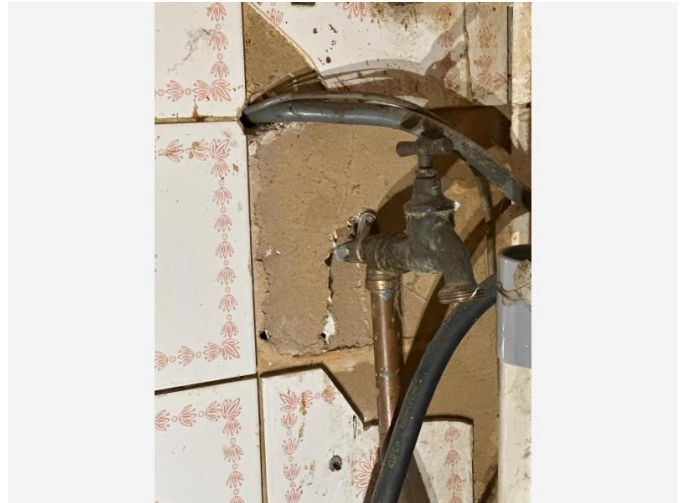
## Fiche 9: Tegellijm keuken

Geen asbest

| # | Type | Referentie | Resultaat |
|---|---|---|---|
| 9.1 | Mengmonster | M8 | Geen asbest |

| Opmerking | <p>Tegels rechtstreeks op de gyproc wanden geplakt. Hier en daar onder werkblad lijmresten zichtbaar.</p> <p>Daarnaast tegel aan het trapje eveneens bemonsterbaar.</p> |

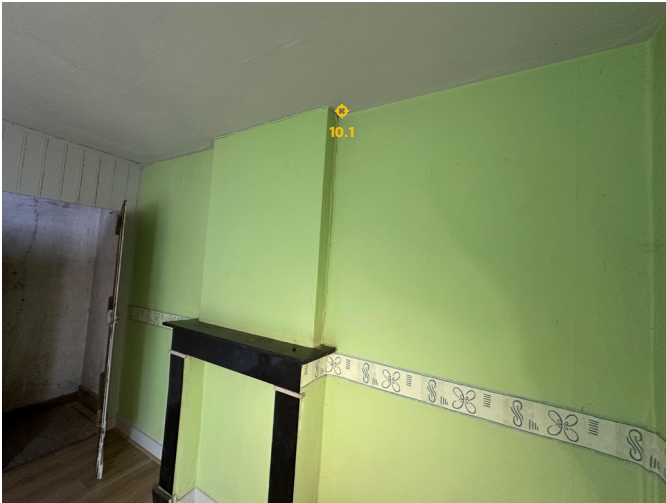
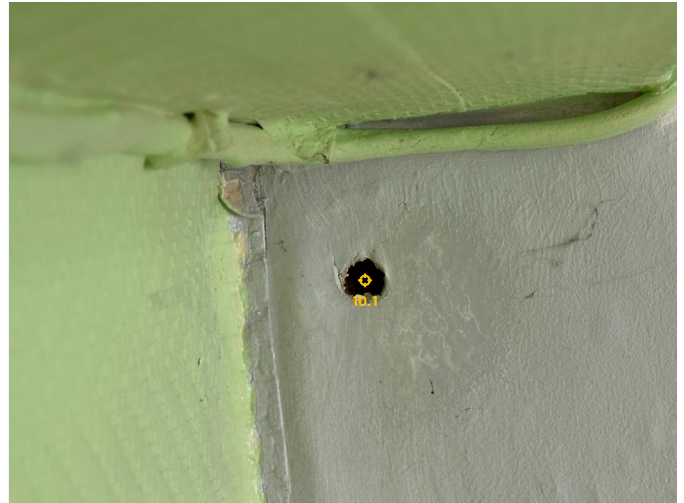
## Fiche 10: Pleisterwerk plafonds

Geen asbest

| # | Type | Referentie | Resultaat |
|---|---|---|---|
| 10.1 | Mengmonster | M2 | Geen asbest |

| Opmerking | Hoeveelheid bij benadering. Stookruimte is niet bepleisterd. In 2 van de slaapkamers, de keuken en de badkamer zijn de plafonds bedekt met niet asbestverdachte plaatmaterialen. De achterlaag hiervan en eventueel achterliggend pleisterwerk kon niet onderzocht worden. |

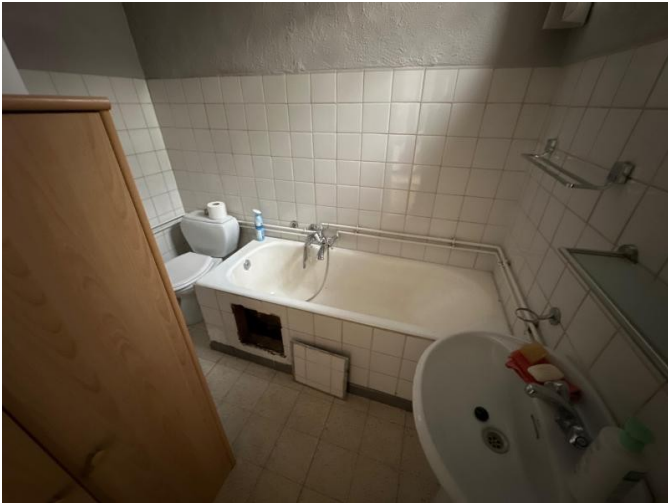
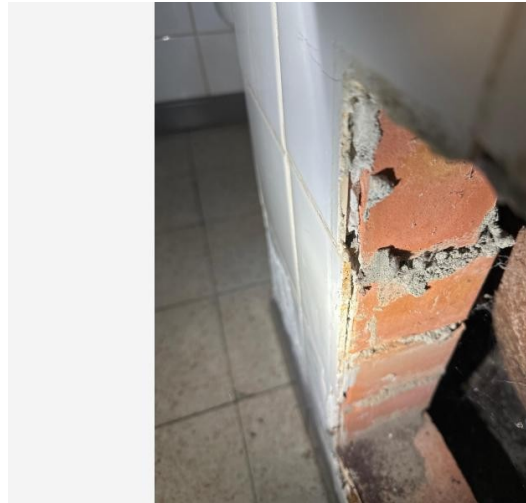
## Fiche 11: Tegellijm badkamer

Geen asbest

| # | Type | Referentie | Resultaat |
|---|---|---|---|
| 11.1 | Puntmonster | M5 | Geen asbest |

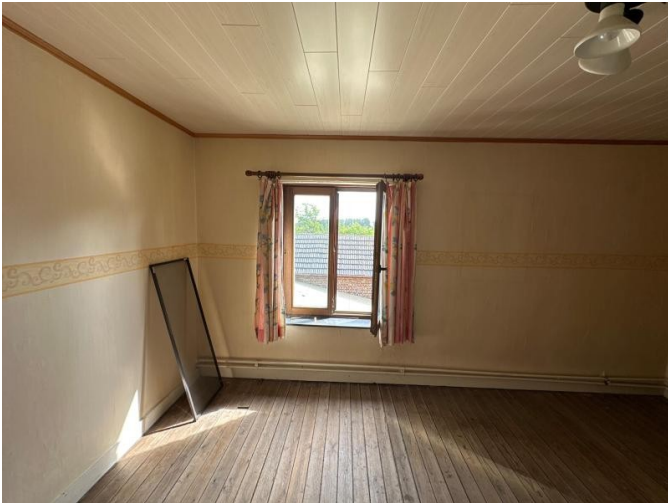
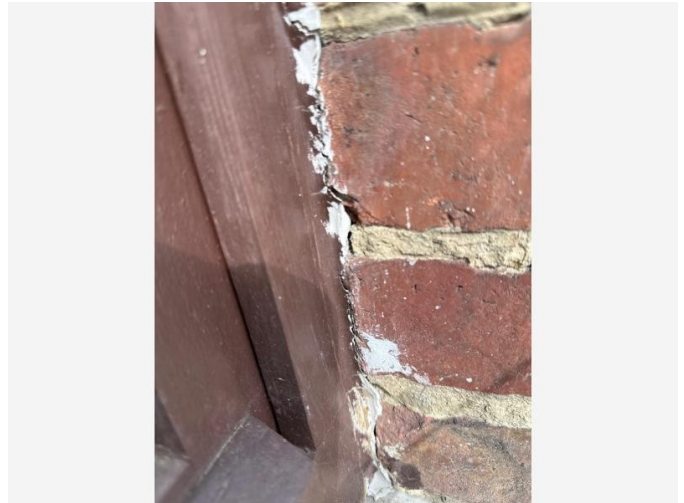
## Fiche 12: Mastiek ramen (muur/profiel)

Geen asbest
