# Asbestinventarisatattest

Overleiestraat 71/0001, 8530 Harelbeke

Attestnummer : 20250327-000263.000

Uitgegeven op : 27.03.2025

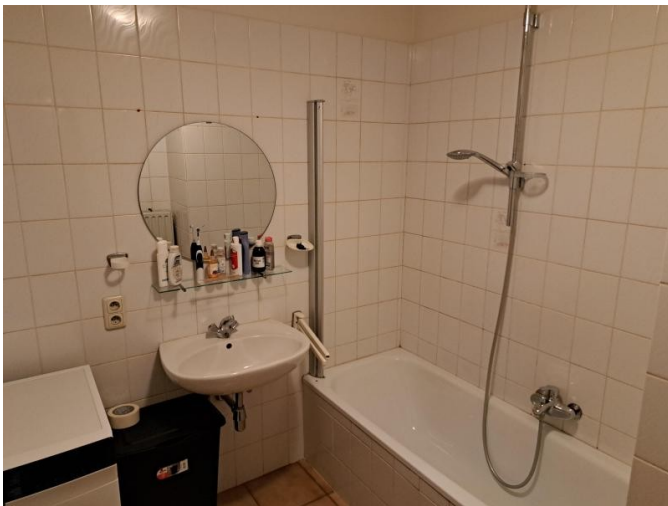
De gebruikte tegellijm van plinten, wand- en/of vloertegels kan asbest bevatten, het betreft een niet-destructief onderzoek, daardoor kon deze niet visueel vastgesteld, beoordeeld en bemonsterd worden.

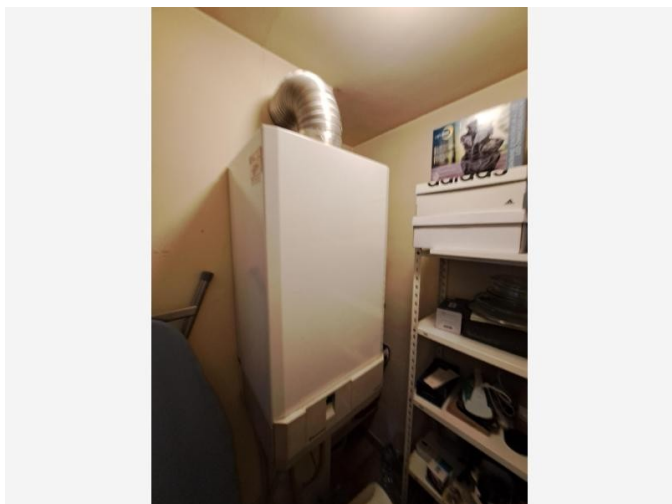
In de verwarmingsketel kunnen asbesthoudende toepassingen gebruikt zijn.

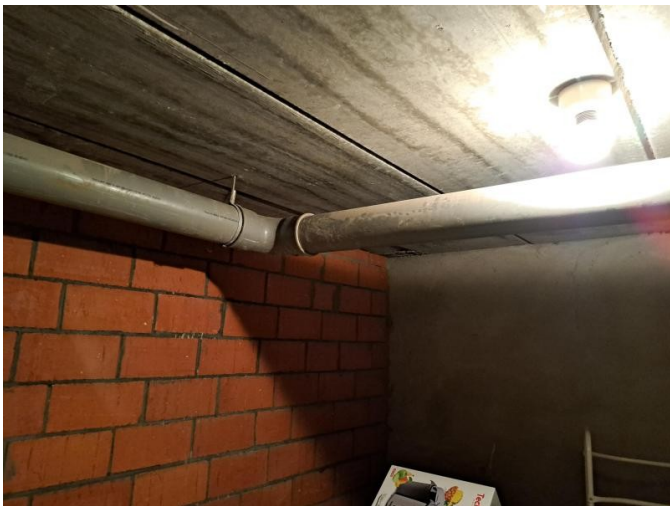
Volgende toepassingen werden bekeken en als niet verdacht beoordeeld of waren niet aanwezig/waarneembaar: geen leidingisolatie, geen vinylvloer(en), venstertabletten, deurdorpels, siliconen aan ramen, ....

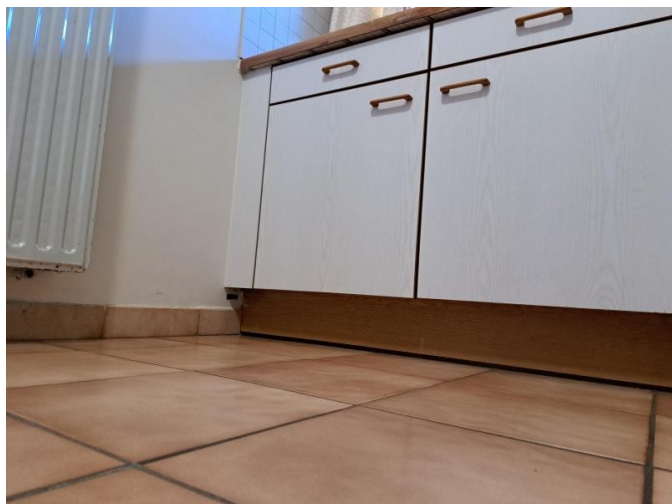
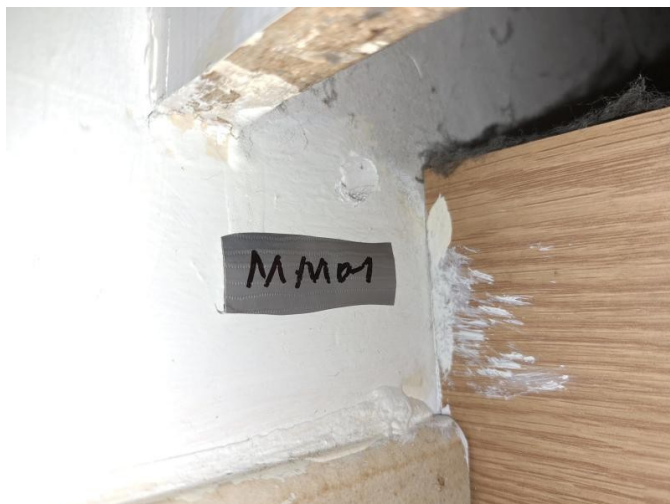
## Fiche 4: Pleisterwerk aan muren

### Conclusie

Geen asbest

| # | Type | Referentie | Resultaat |
|---|---|---|---|
| 4.1 | Mengmonster | MM01 | Geen asbest |

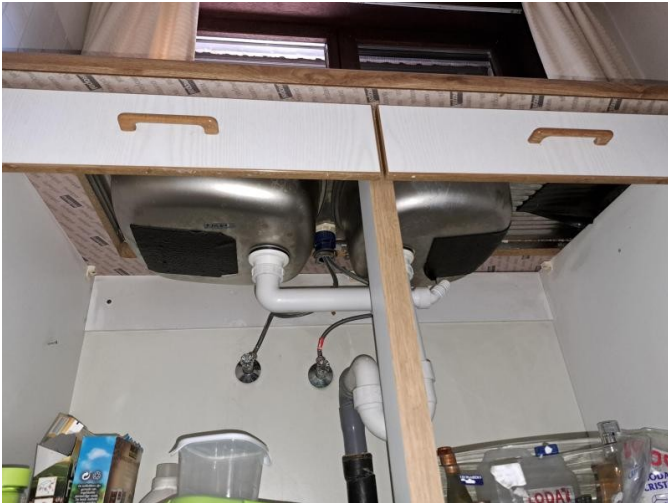
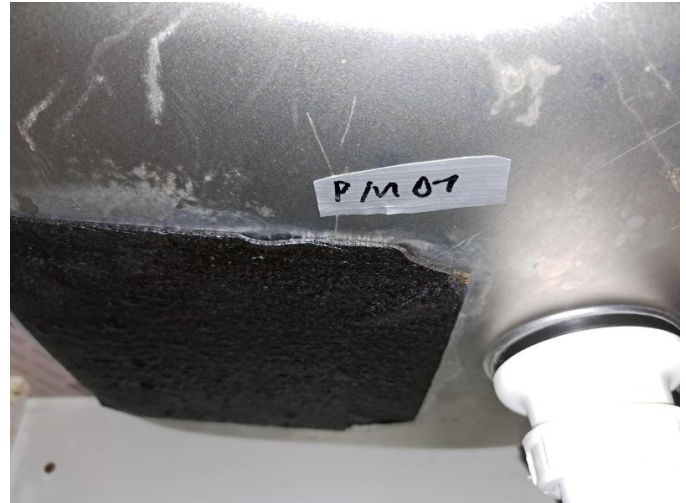
## Fiche 5: Bitumen geluidslap onder spoeltafel

### Conclusie

Geen asbest

| # | Type | Referentie | Resultaat |
|---|---|---|---|
| 5.1 | Puntmonster | PM01 | Geen asbest |

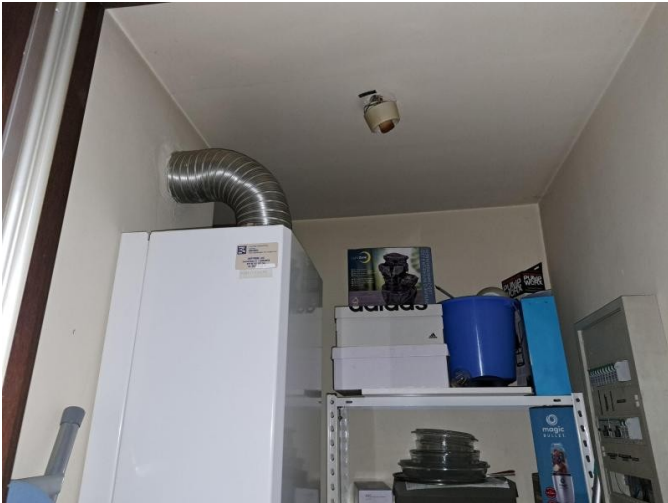
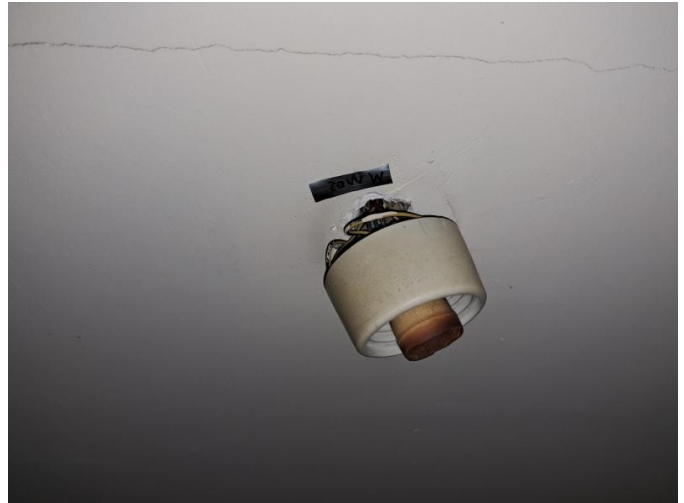
## Fiche 6: Pleisterwerk aan plafond

### Conclusie

Geen asbest

| # | Type | Referentie | Resultaat |
|---|---|---|---|
| 6.1 | Mengmonster | MM02 | Geen asbest |
