# Asbestinventarisatetest

Stationsweg 13, 9340 Lede

Attestnummer : 20240516-000217.000

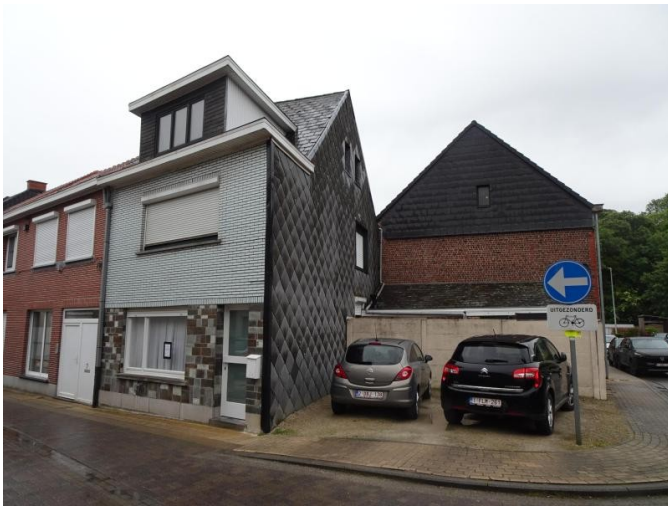
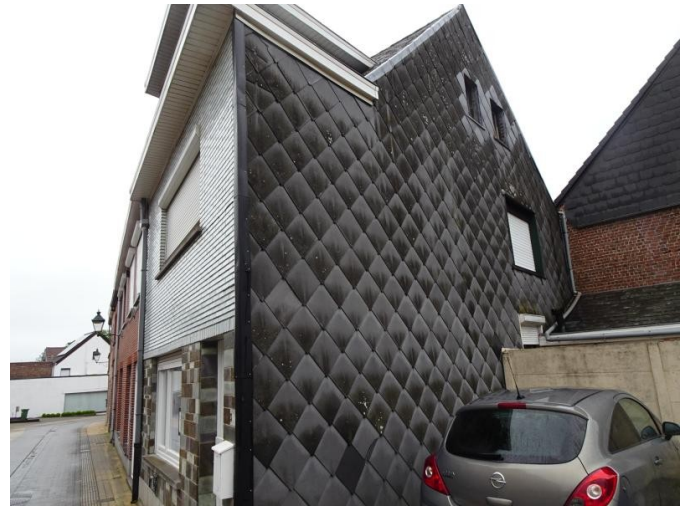
Het asbestmateriaal valt onder de mijlpaal van 2034.

Verwijderen

| Eindbeoordeling materiaalarisico | Laag materiaalarisico en/of verlaagde kans op vezelvrijgave |

| Asbestsoort (vezeltype) | Crocidoliet aanwezig |
| Toestand van het materiaal | Licht beschadigd, licht verweerd. Intact materiaal type Pical – asbestboard of categorie III 'gebondenheid' |

| Beschrijving | leien zijgevel |

| Hoeveelheid (oppervlakte - aantal) | <ul style="list-style-type: none"> <li>• 55,08 m<sup>2</sup> - 1 stuk</li> </ul> |

- Zorg voor een veilig beheer. Vermijd het beschadigen van het asbestmateriaal. Controleer de toestand jaarlijks op wijzigingen.
- Zorg voor een veilig beheer en verwijder dit asbestmateriaal wanneer het bij werken eenvoudig bereikbaar wordt. Controleer de toestand jaarlijks op wijzigingen.
- Hemelwater dat afspoelt van asbestcement daken of gevels kan asbestdeeltjes bevatten. Gebruik het enkel voor gesloten circuits (bv. spoelen toiletten). Reinig na het vervangen van het dak of de gevel de dakgoten en regenwaterput of -ton om asbesthoudend sediment of slib te verwijderen

- Eenvoudige handelingen: enkel door erkend asbestverwijderaar

Kan niet zonder breek- of kapwerk verwijderd worden. Het risico dat hierbij dus asbestvezels vrijkomen, is hoog. Laat dit dus best doen door een erkend asbestverwijderaar die steeds over de nodige opleidingsattesten beschikt.

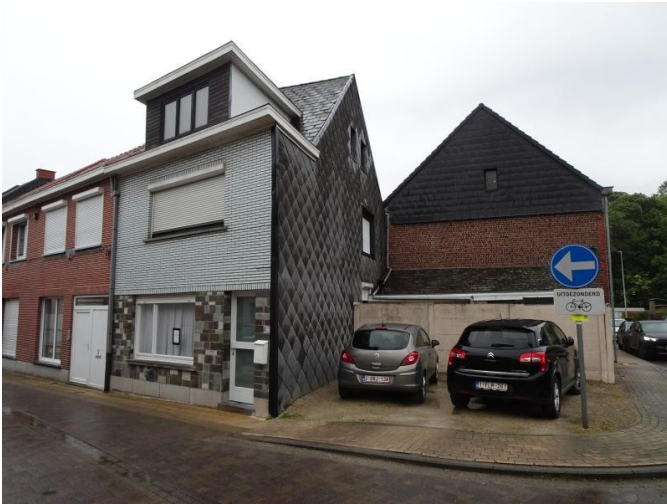
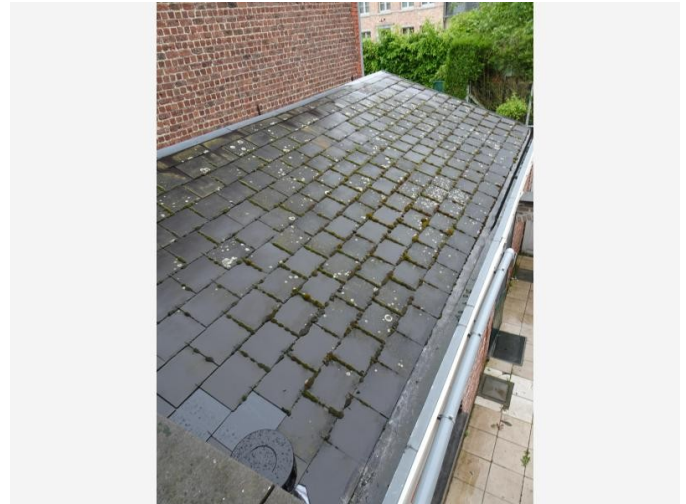
Het asbestmateriaal valt onder de mijlpaal van 2034.

Verwijderen

| Eindbeoordeling materiaalrisico | Laag materiaalrisico en/of verlaagde kans op vezelvrijgave |

| Asbestsoort (vezeltype) | Crocidoliet aanwezig |
| Toestand van het materiaal | Licht beschadigd, licht verweerd. Intact materiaal type Pical – asbestboard of categorie III 'gebondenheid' |

| Beschrijving | leiendak |

| Hoeveelheid (oppervlakte - aantal) | <ul style="list-style-type: none"> <li>• 80,00 m<sup>2</sup> - 1 stuk</li> </ul> |

- Zorg voor een veilig beheer. Vermijd het beschadigen van het asbestmateriaal. Controleer de toestand jaarlijks op wijzigingen.
- Zorg voor een veilig beheer en verwijder dit asbestmateriaal wanneer het bij werken eenvoudig bereikbaar wordt. Controleer de toestand jaarlijks op wijzigingen.
- Hemelwater dat afspoelt van asbestcement daken of gevels kan asbestdeeltjes bevatten. Gebruik het enkel voor gesloten circuits (bv. spoelen toiletten). Reinig na het vervangen van het dak of de gevel de dakgoten en regenwaterput of -ton om asbesthoudend sediment of slib te verwijderen

- Eenvoudige handelingen: enkel door erkend asbestverwijderaar

Kan niet zonder breek- of kapwerk verwijderd worden. Het risico dat hierbij dus asbestvezels vrijkomen, is hoog. Laat dit dus best doen door een erkend asbestverwijderaar die steeds over de nodige opleidingsattesten beschikt.

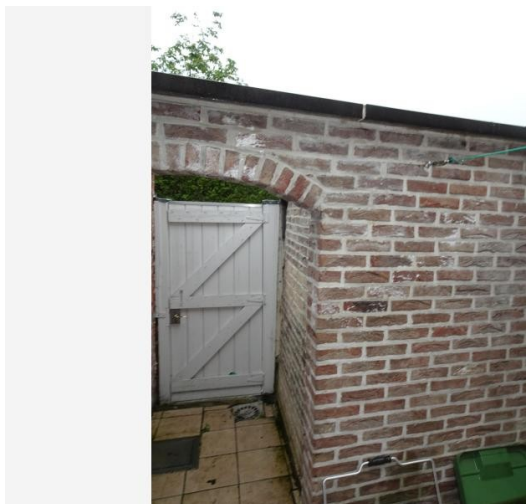
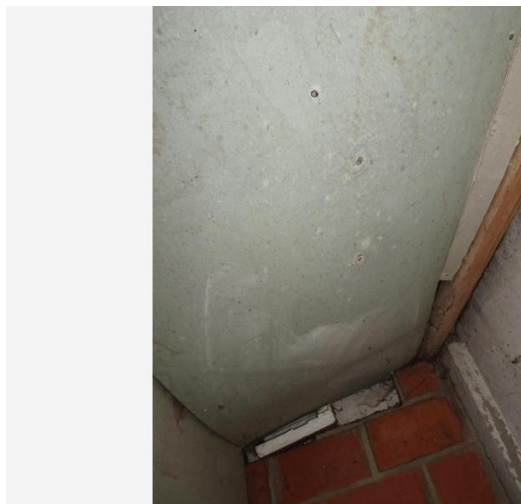
Het asbestmateriaal valt onder de mijlpaal van 2040.

Zorgvuldig beheren

| Eindbeoordeling materiaalarisico | Laag materiaalarisico en/of verlaagde kans op vezelvrijgave |

| Asbestsoort (vezeltype) | Crocidoliet aanwezig |
| Toestand van het materiaal | Onbeschadigd, niet verweerd |

| Beschrijving | Onderdak (berging) |

- Zorg voor een veilig beheer. Vermijd het beschadigen van het asbestmateriaal. Controleer de toestand jaarlijks op wijzigingen.
- Zorg voor een veilig beheer en verwijder dit asbestmateriaal wanneer het bij werken eenvoudig bereikbaar wordt. Controleer de toestand jaarlijks op wijzigingen.

- Eenvoudige handelingen: enkel door erkend asbestverwijderaar

Kan niet zonder breek- of kapwerk verwijderd worden. Het risico dat hierbij dus asbestvezels vrijkomen, is hoog. Laat dit dus best doen door een erkend asbestverwijderaar die steeds over de nodige opleidingsattesten beschikt.

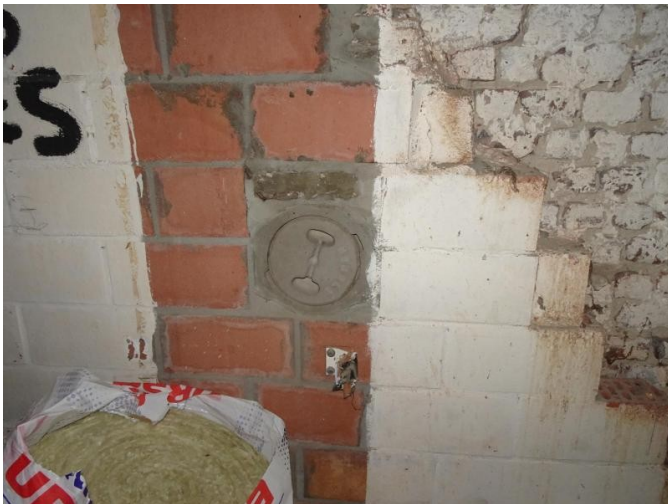
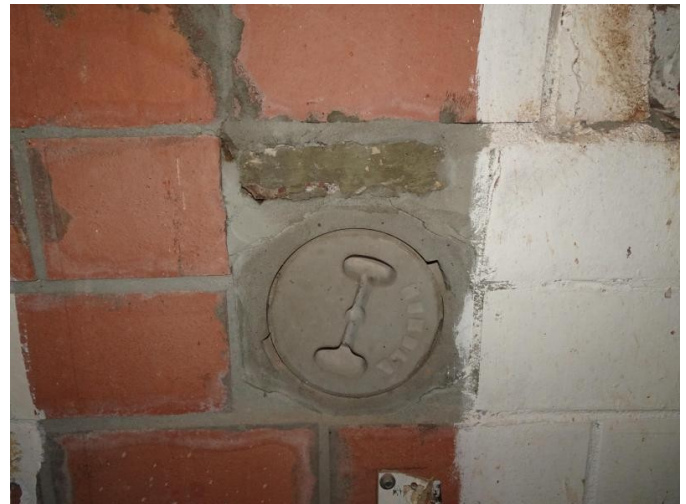
Het asbestmateriaal valt onder de mijlpaal van 2040.

Zorgvuldig beheren

| Eindbeoordeling materiaalarisico | Laag materiaalarisico en/of verlaagde kans op vezelvrijgave |

| Asbestsoort (vezeltype) | Crocidoliet aanwezig |
| Toestand van het materiaal | Onbeschadigd, niet verweerd |

| Beschrijving | schuif |

- Zorg voor een veilig beheer. Vermijd het beschadigen van het asbestmateriaal. Controleer de toestand jaarlijks op wijzigingen.
- Zorg voor een veilig beheer en verwijder dit asbestmateriaal wanneer het bij werken eenvoudig bereikbaar wordt. Controleer de toestand jaarlijks op wijzigingen.

- Eenvoudige handelingen: enkel door erkend asbestverwijderaar

Kan niet zonder breek- of kapwerk verwijderd worden. Het risico dat hierbij dus asbestvezels vrijkomen, is hoog. Laat dit dus best doen door een erkend asbestverwijderaar die steeds over de nodige opleidingsattesten beschikt.

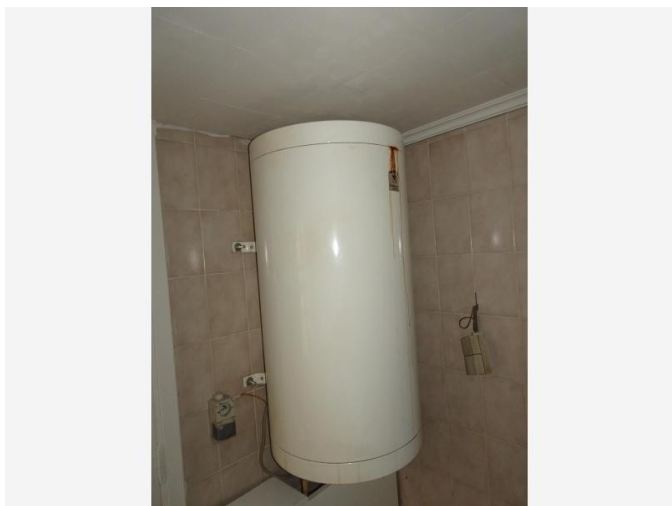
In het binnenwerk van het verwarmingselement kunnen er asbestverdachte materialen aanwezig zijn.  
(pakkingen, dichtingen,... )

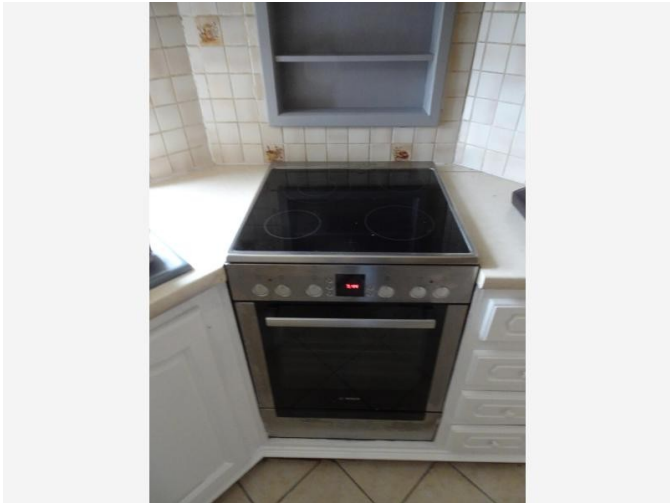
In het binnenwerk van het verwarmingselement kunnen er asbestverdachte materialen aanwezig zijn.  
(pakkingen, dichtingen,... )

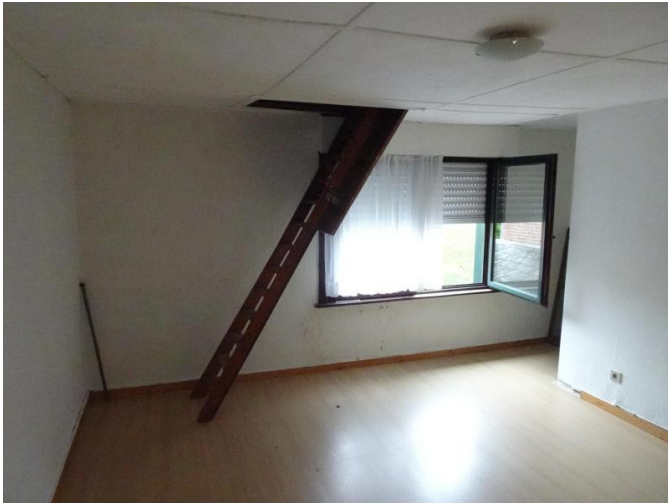
Er zijn valse plafonds. Geen monstername van pleisterwerk plafonds mogelijk.

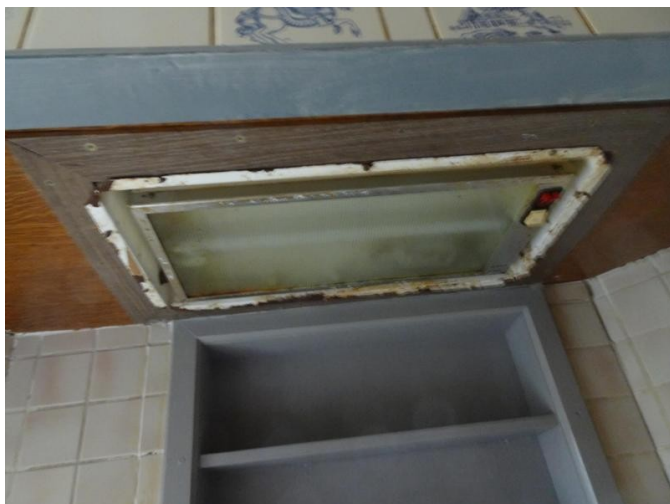
In het binnenwerk van de dampkap kunnen er asbestverdachte materialen aanwezig zijn. (pakkingen, dichtingen,... )

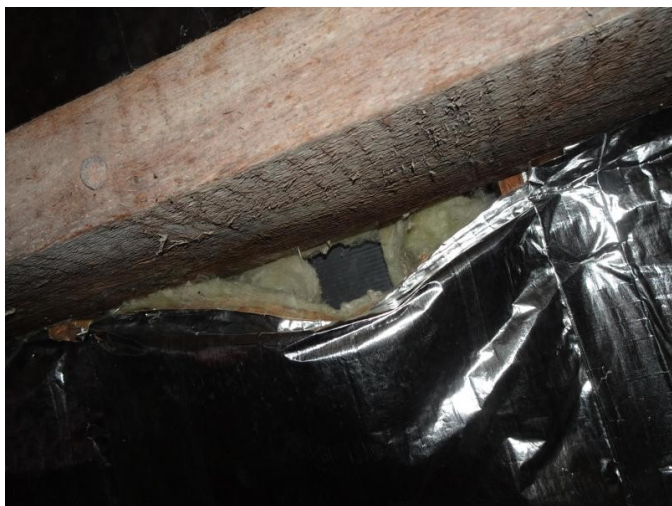
Er is een plastieken onderdak, asbestvrij.

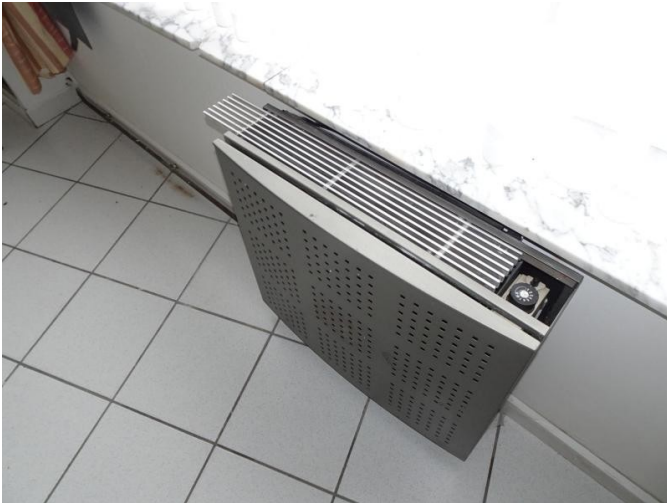
In het binnenwerk van het verwarmingselement kunnen er asbestverdachte materialen aanwezig zijn. (pakkingen, dichtingen,... )

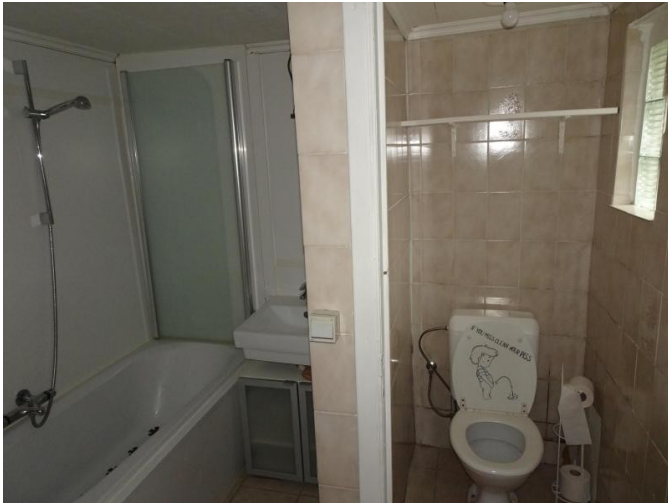
De lijm van de geplaatste wandtegels kunnen asbestvezels bevatten.

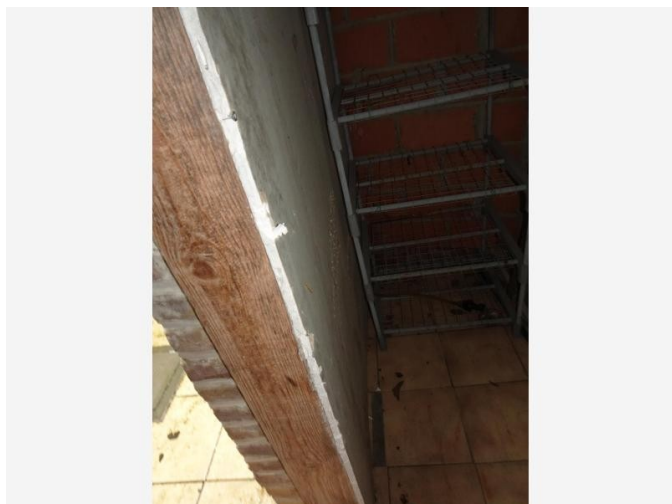
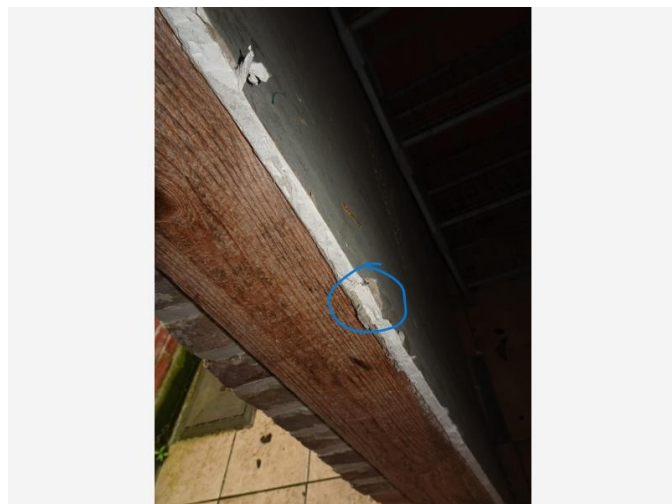
## Fiche 14: plaat (buitenberging)

Geen asbest

| # | Type | Referentie | Resultaat |
|---|---|---|---|
| 14.1 | Puntmonster | MM2 | Geen asbest |

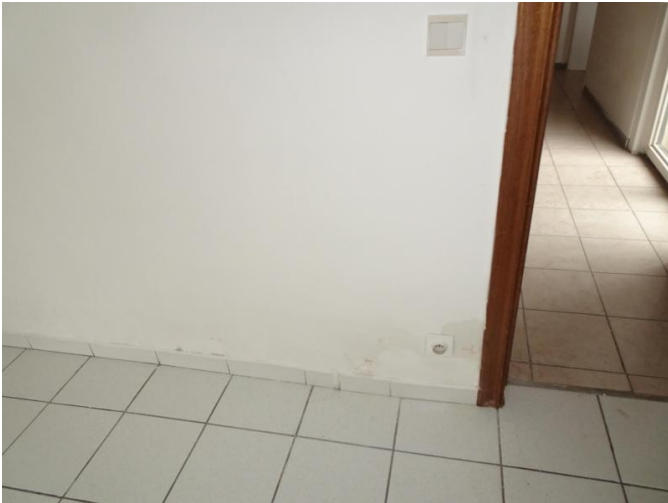
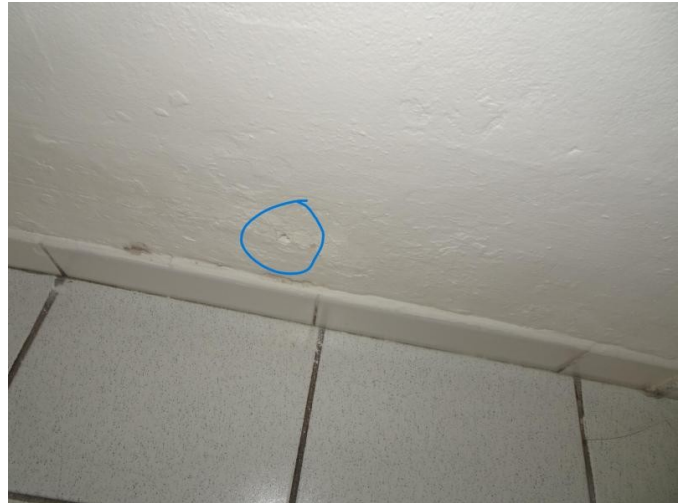
## Fiche 15: pleisterwerk (muren)

Geen asbest

| # | Type | Referentie | Resultaat |
|---|---|---|---|
| 15.1 | Mengmonster | MM1 | Geen asbest |
