# Asbestinventarisatetest

Haldertstraat 149, 3390 Tielt-Winge

Attestnummer : 20240429-000489.000

Uitgegeven op : 29.04.2024

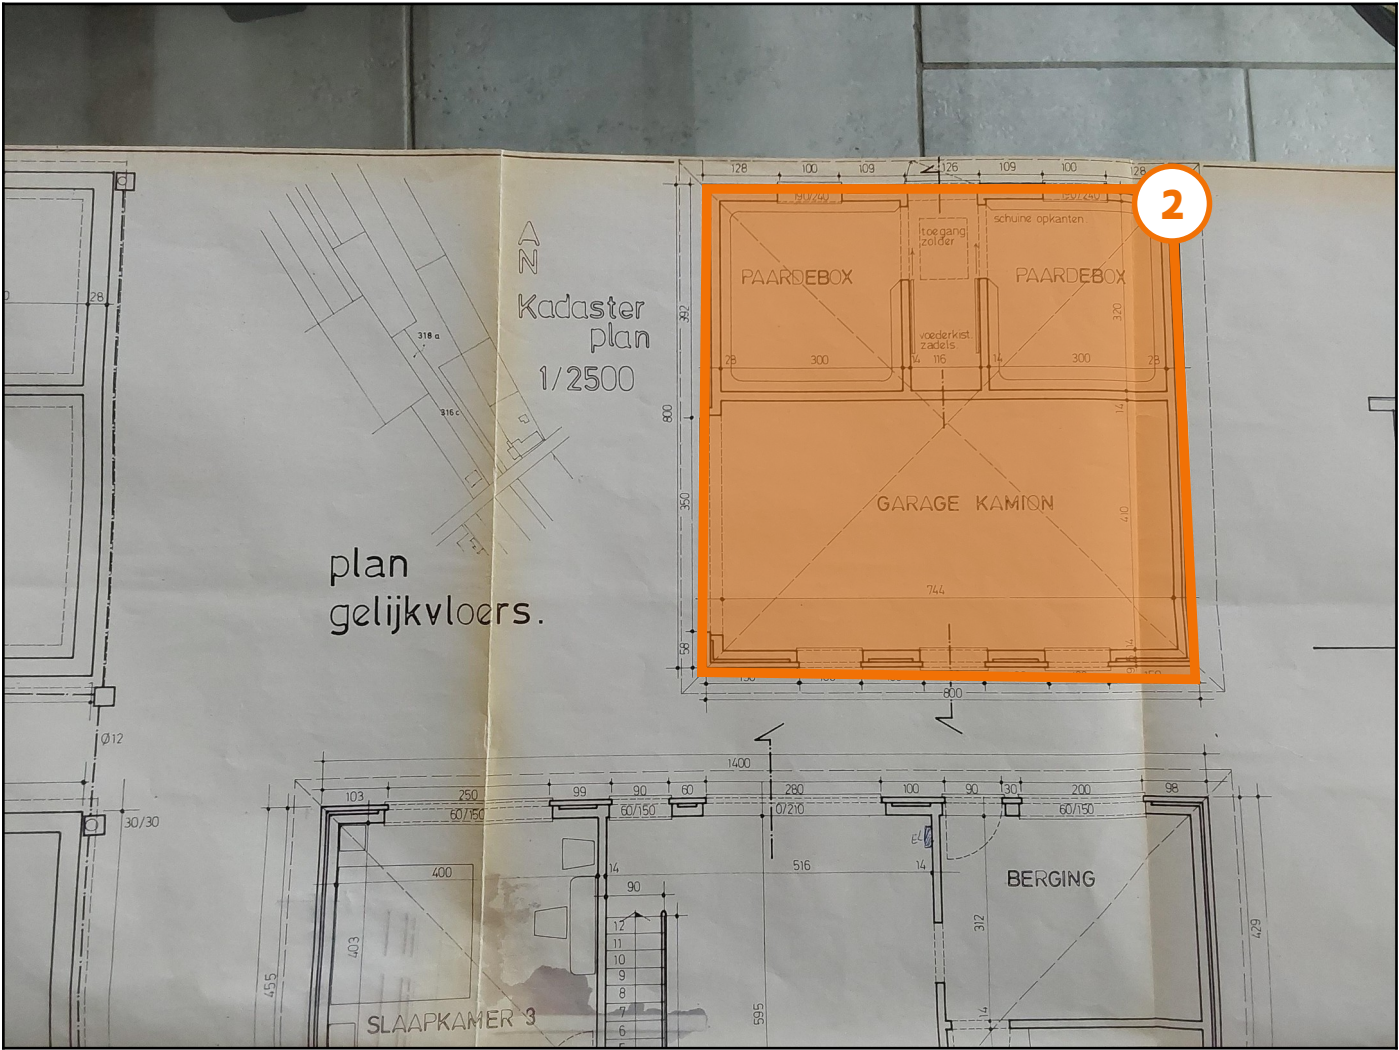
Plan 2.1: 20230414\_124700

| Beschrijving | Type | Actie |
|---|---|---|
| 2. Leien dak garage met werkhuis | Asbestmateriaal | <div>Verwijderen</div> |

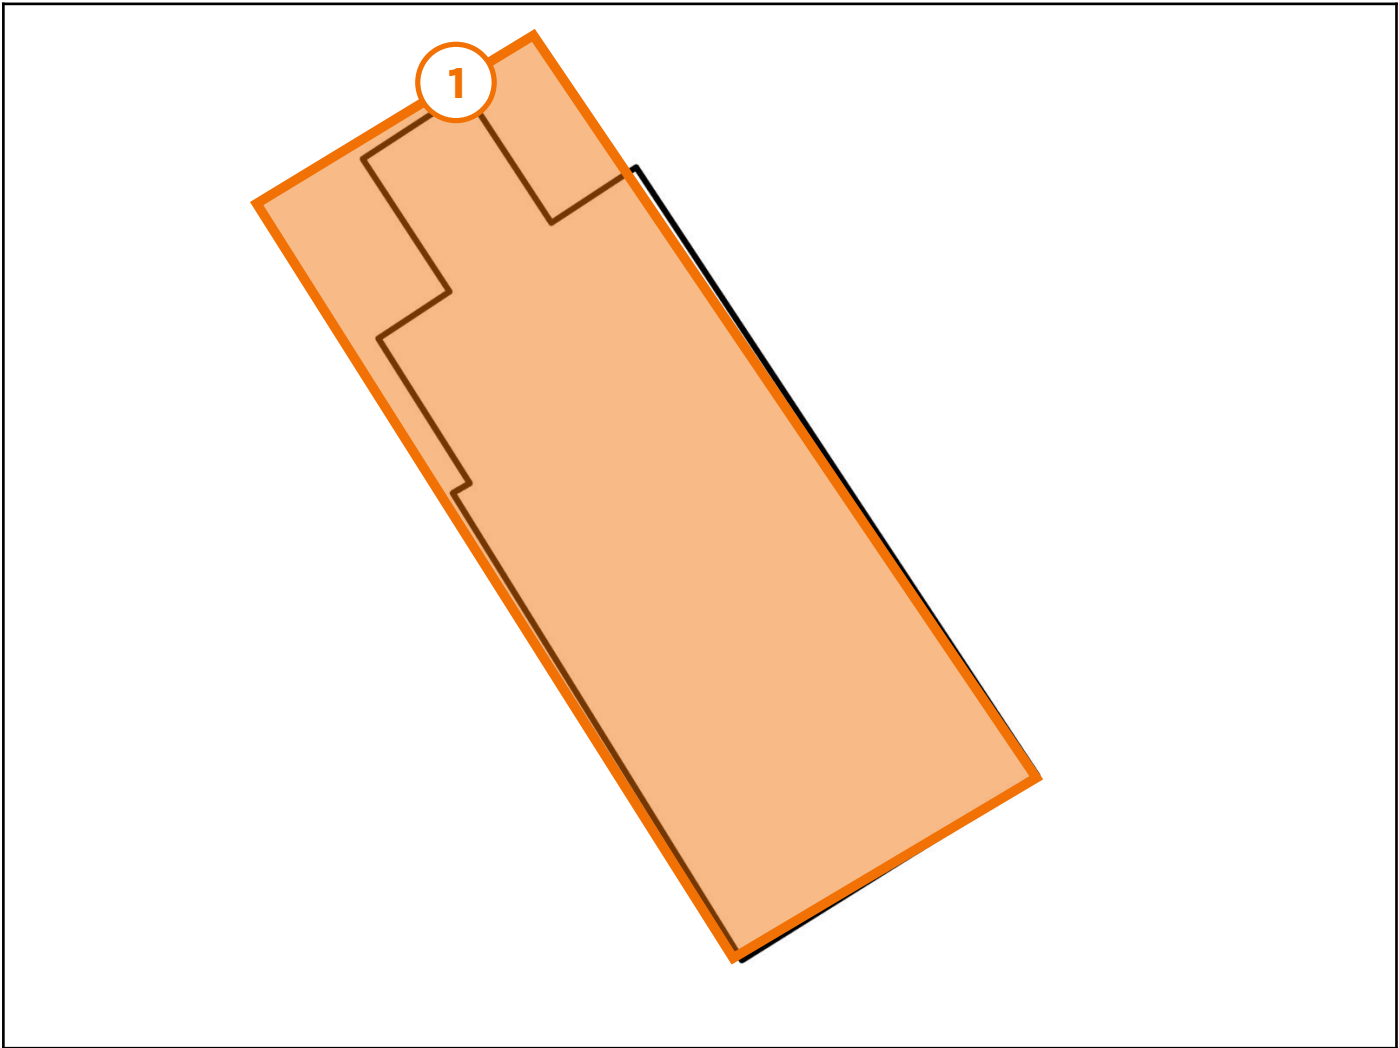
### Plan 3.1: Tuinhuis - hooizolder

| Beschrijving | Type | Actie |
|---|---|---|
| 1. Golfplaten hooizolder | Asbestmateriaal | <a href="#">Verwijderen</a> |

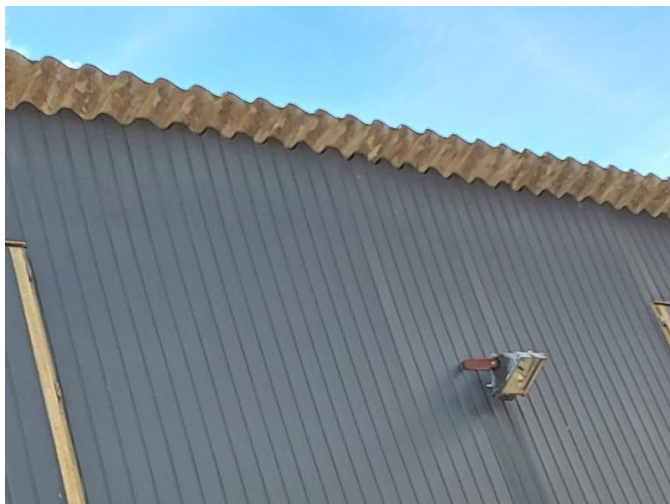
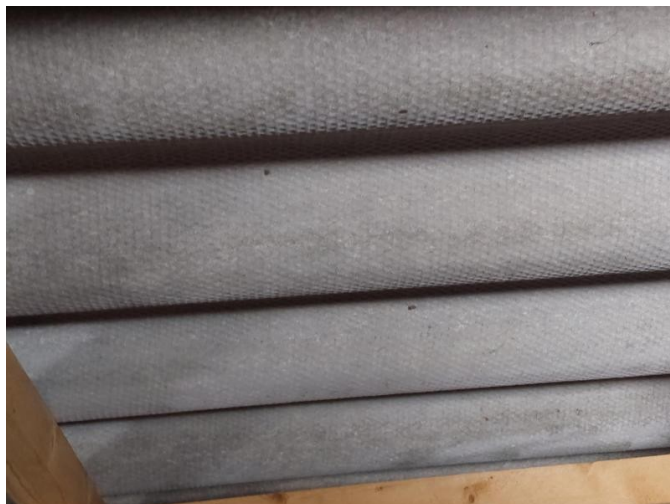
| Fiche 1: Golfplaten hooizolder..... | 20 |

Het asbestmateriaal valt onder de mijlpaal van 2034.

| Eindbeoordeling materiaalrisico | Verhoogd materiaalrisico en/of verhoogde kans op vezelvrijgave |

| Asbestsoort (vezeltype) | Crocidoliet aanwezig |
| Asbestconcentratie | Laag (< 50%) |
| Toestand van het materiaal | Matig beschadigd, matig verweerd |

| Beschrijving | Golfplaten hooizolder |
| Asbestmateriaal | Dak- en gevelbekleding - Golfplaat |
| Hoeveelheid (oppervlakte - aantal) | • 100,00 m <sup>2</sup> - 1 stuk |

Verwijderen

- Zorg voor een veilig beheer. Vermijd het beschadigen van het asbestmateriaal. Controleer de toestand jaarlijks op wijzigingen.
- Voer bijkomende staalname(s) uit.

- Eenvoudige handelingen: mag via doe-het-zelf of door werknemer(s) met opleidingsattest eenvoudige handelingen  
Door aannemer met opleidingsattest en door grote oppervlakte en verwerking

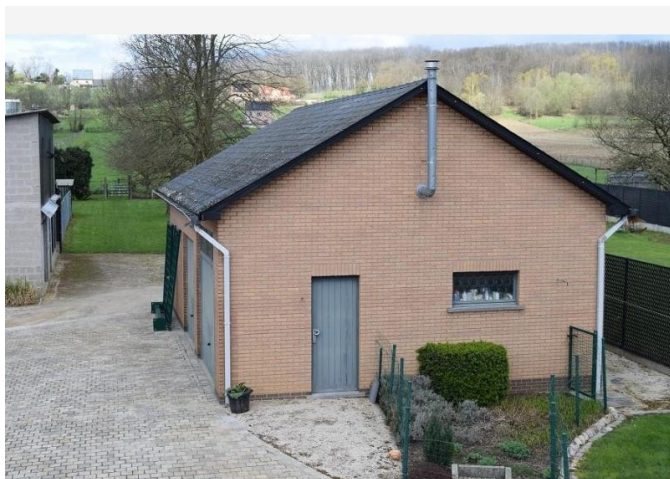
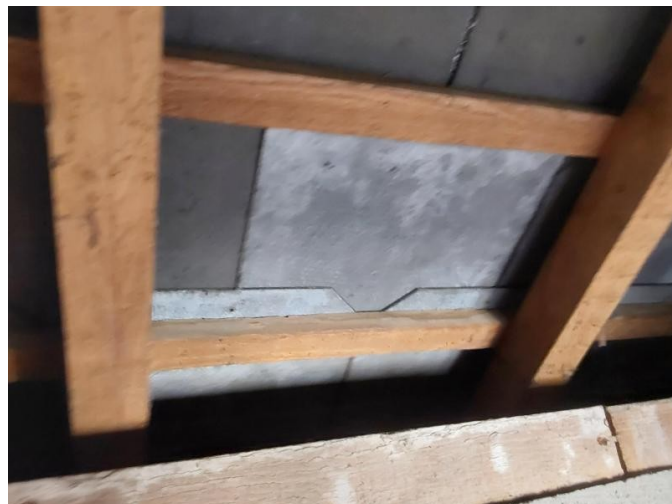
| Fiche 2: Leien dak garage met werkhuis..... | 23 |

Het asbestmateriaal valt onder de mijlpaal van 2034.

| Eindbeoordeling materiaalrisico | Verhoogd materiaalrisico en/of verhoogde kans op vezelvrijgave |

| Asbestsoort (vezeltype) | Crocidoliet aanwezig |
| Toestand van het materiaal | Licht beschadigd, licht verweerd. Intact materiaal type Pical – asbestboard of categorie III 'gebondenheid' |

| Beschrijving | Leien dak garage met werkhuis |
| Asbestmateriaal | Dak- en gevelbekleding - Lei, shingle |
| Hoeveelheid (oppervlakte - aantal) | • 64,00 m <sup>2</sup> - 1 stuk |

Verwijderen

- Zorg voor een veilig beheer. Vermijd het beschadigen van het asbestmateriaal. Controleer de toestand jaarlijks op wijzigingen.
- Voer bijkomende staalname(s) uit.

- Eenvoudige handelingen: mag via doe-het-zelf of door werknemer(s) met opleidingsattest eenvoudige handelingen  
Door een aannemer met opleidingsattest en door grote oppervlakte en verwerking

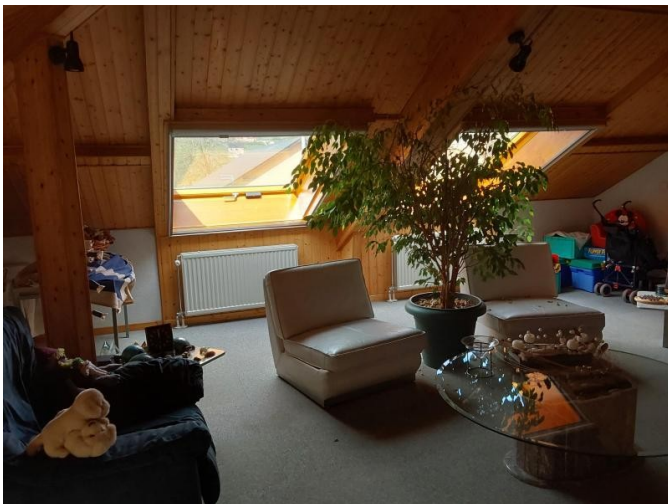
| Fiche 3: Houten plafonds..... | 27 |

Hout is niet asbesthoudend. Asbestdeskundige kan geen uitspraak doen over achterliggende lagen.

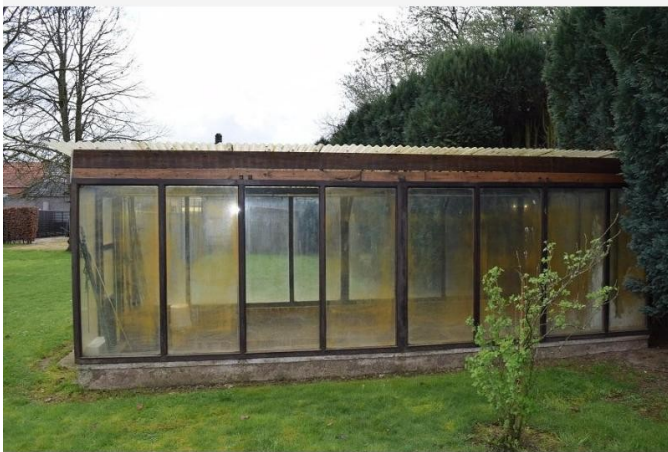
| Fiche 4: Golfplaten tuinafdak serre achteraan..... | 28 |

Golfplaten in PVC(niet asbest verdacht)

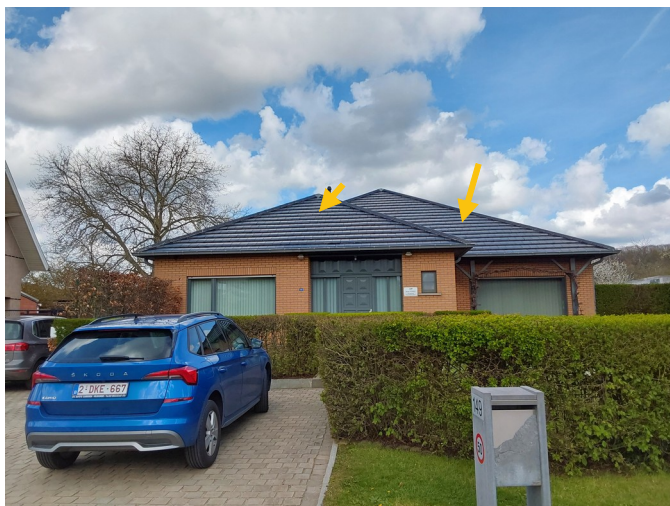
| Fiche 5: Dak vernieuwd..... | 29 |

Dak is vernieuwd volgens geleverd documentatie.

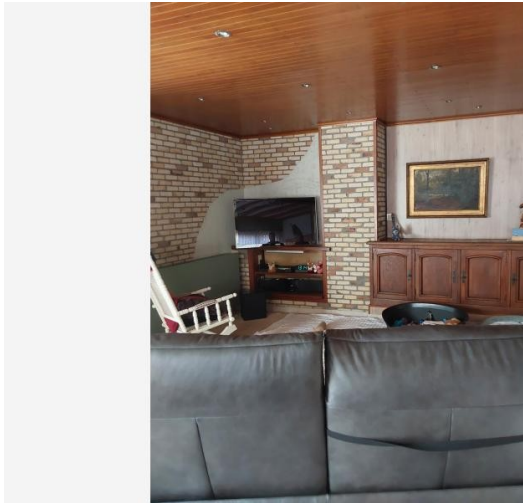
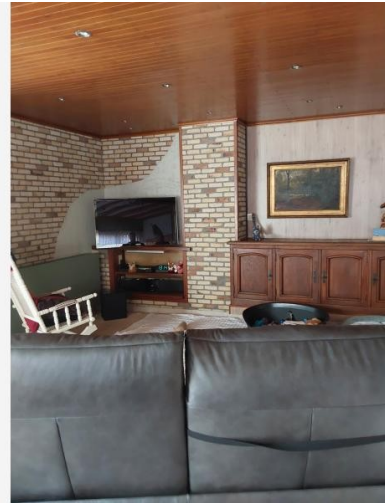
| Fiche 6: pleister muren..... | 31 |

Geen asbest

| Beschrijving | pleister muren |
