# Asbestinventarisatetest

Eernegemweg 13, 8490 Jabbeke

Attestnummer : **20241218-000034.000**

Uitgegeven op : **18.12.2024**

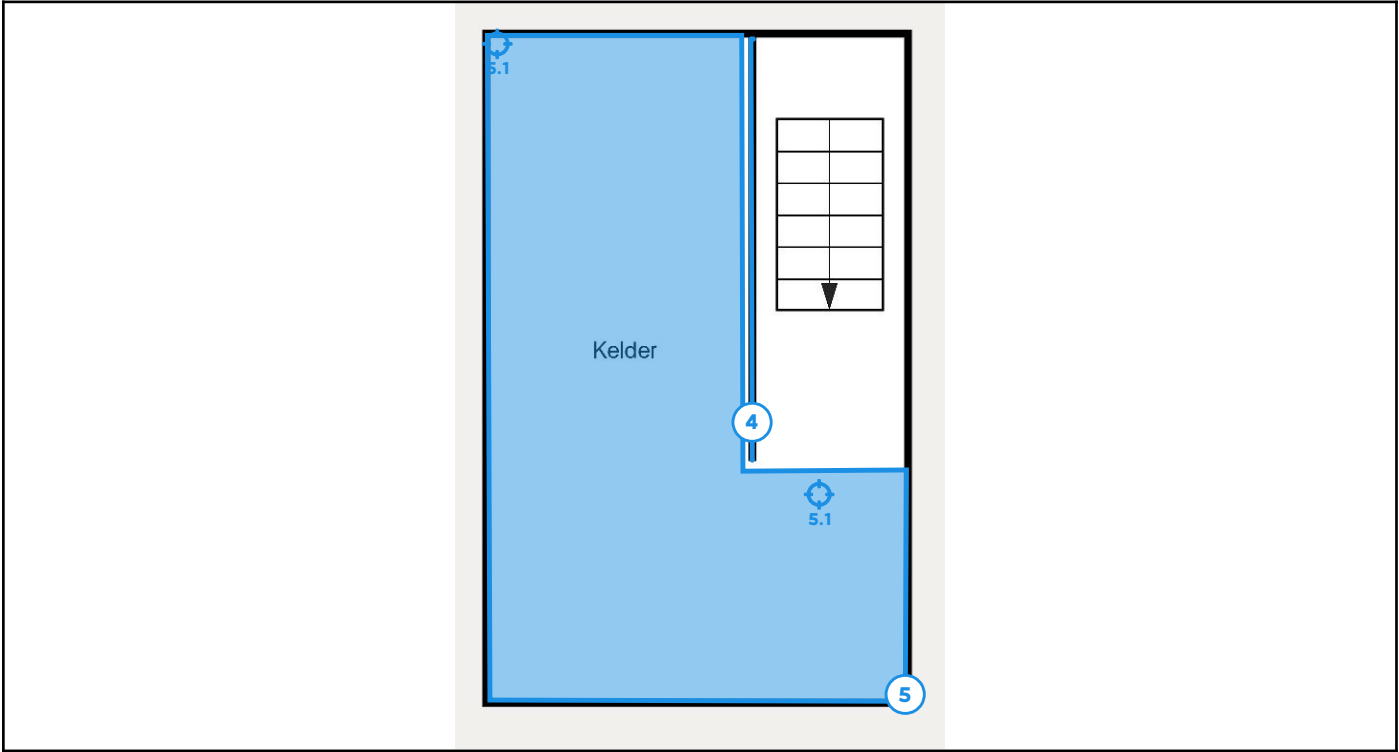
# Plan 1.1: Gpl.0: pleisterwerk plafonds

| Beschrijving | Type | Actie |
|---|---|---|
| 4. Pleisterwerken muren | Geen asbest | - |
| 5. Pleisterwerken plafonds | Geen asbest | - |
| 5.1 Code: 002 | Mengmonster | - |

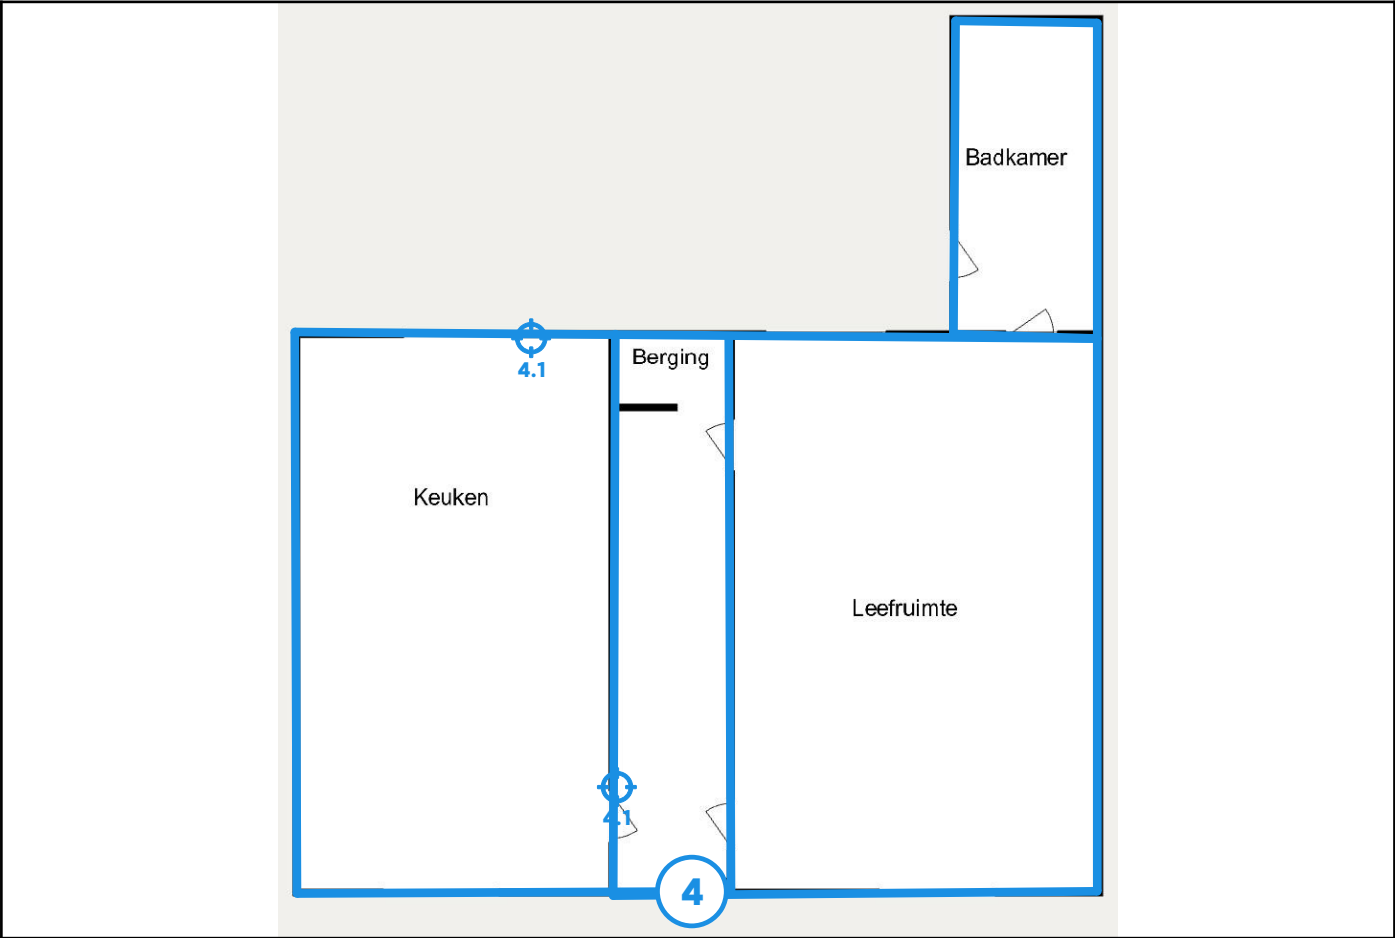
## Plan 1.2: Gpl.0: pleisterwerk muren

| Beschrijving | Type | Actie |
|---|---|---|
| 4. Pleisterwerken muren | Geen asbest | - |
| 4.1 Code: 001 | Mengmonster | - |

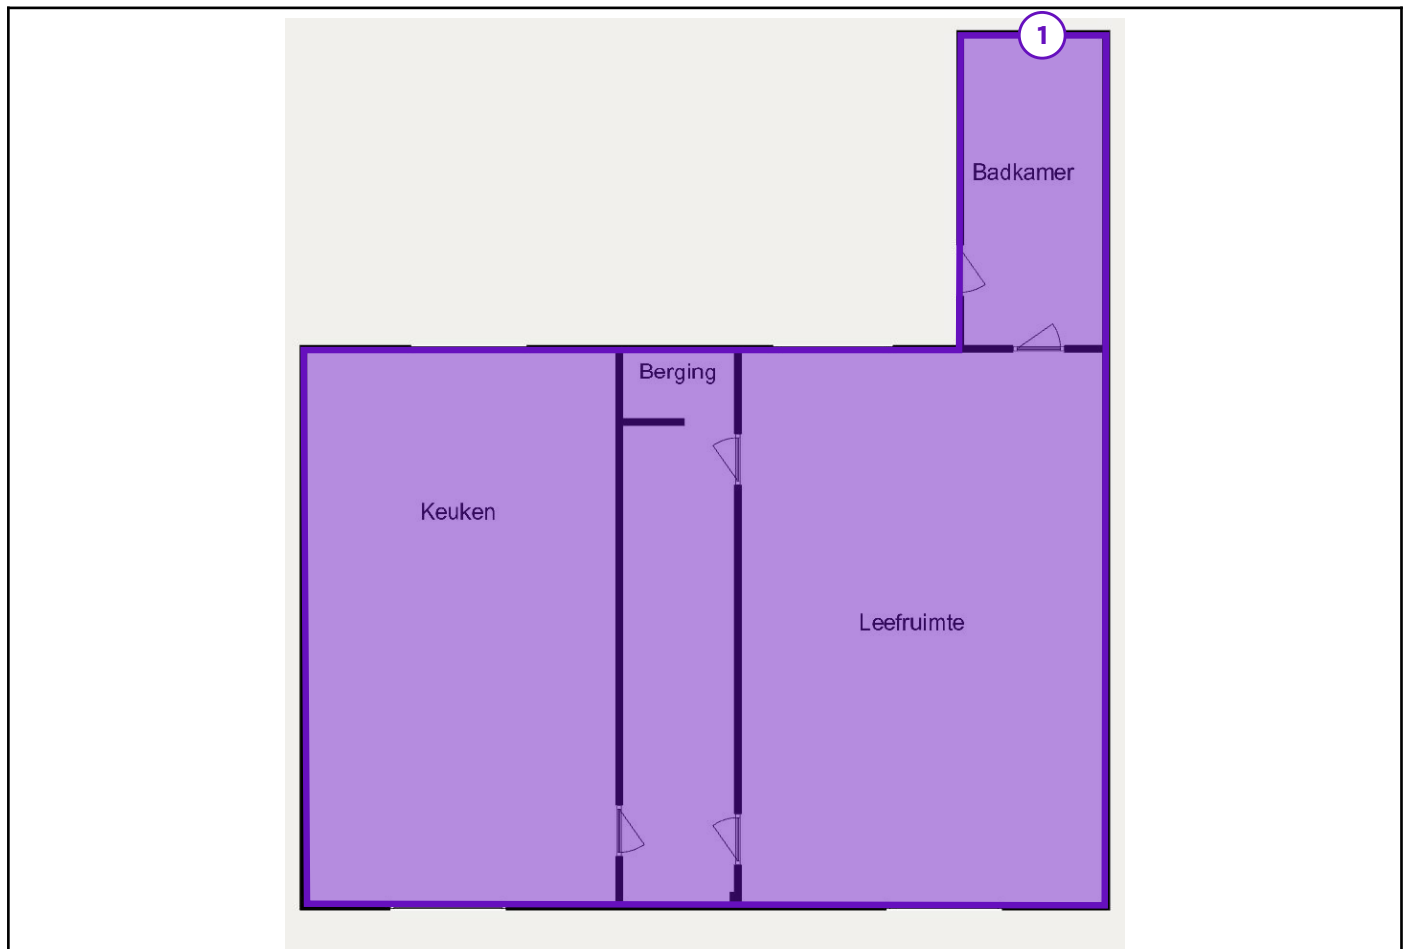
## Plan 1.3: Gpl.0: plafonds

| Beschrijving | Type | Actie |
|---|---|---|
| 1. Plafonds bestaan uit gipsplaten | Advies | - |

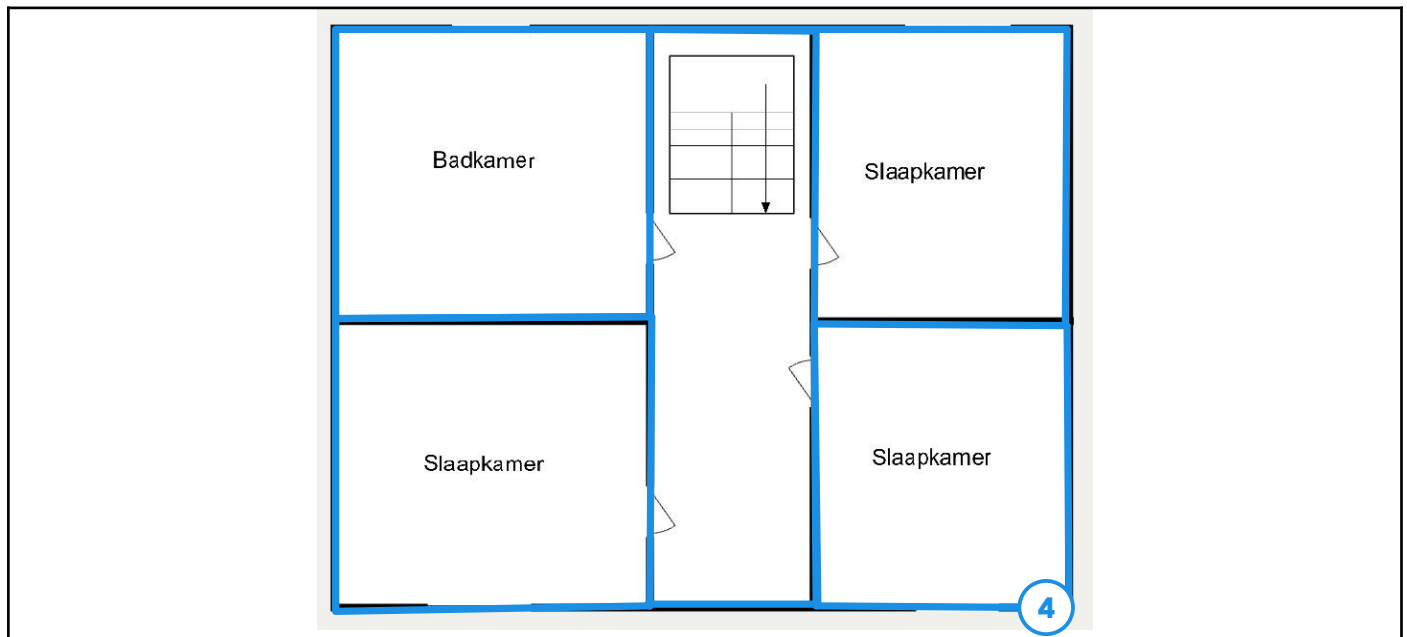
## Plan 1.4: Gpl.+1: pleisterwerk muren

| Beschrijving | Type | Actie |
|---|---|---|
| 4. Pleisterwerken muren | Geen asbest | - |

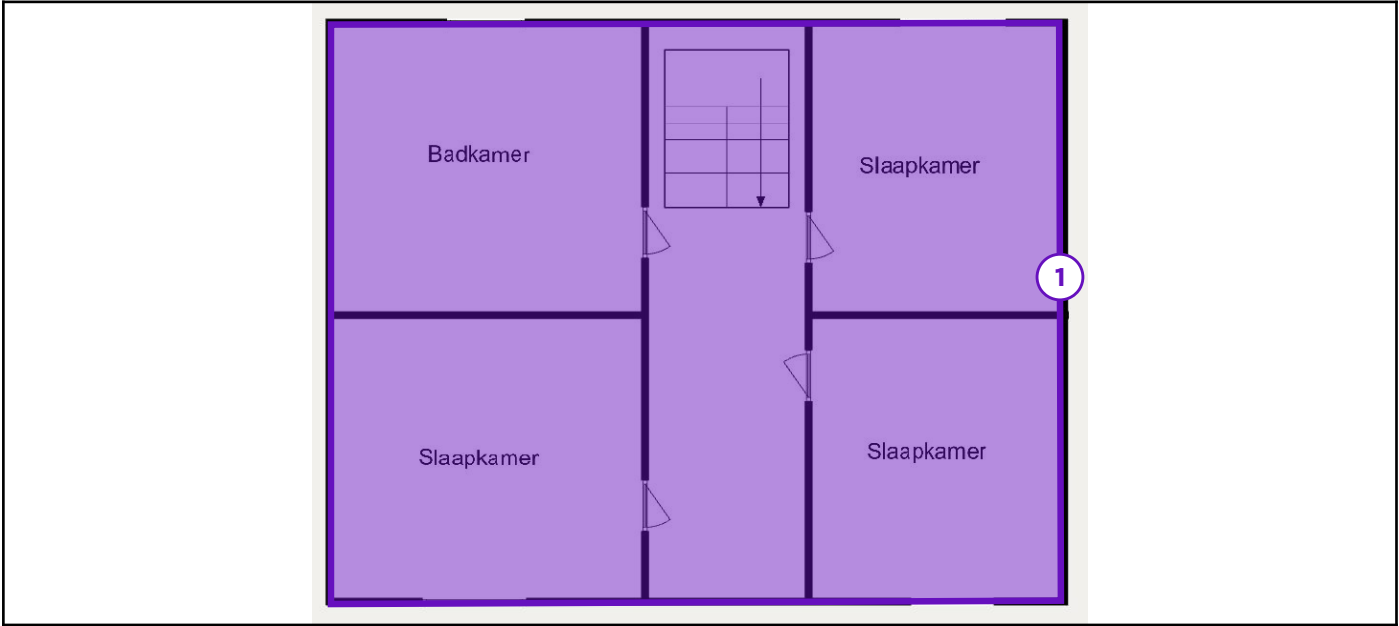
# Plan 1.5: Gpl.+1: plafonds

| Beschrijving | Type | Actie |
|---|---|---|
| 1. Plafonds bestaan uit gipsplaten | Advies | - |

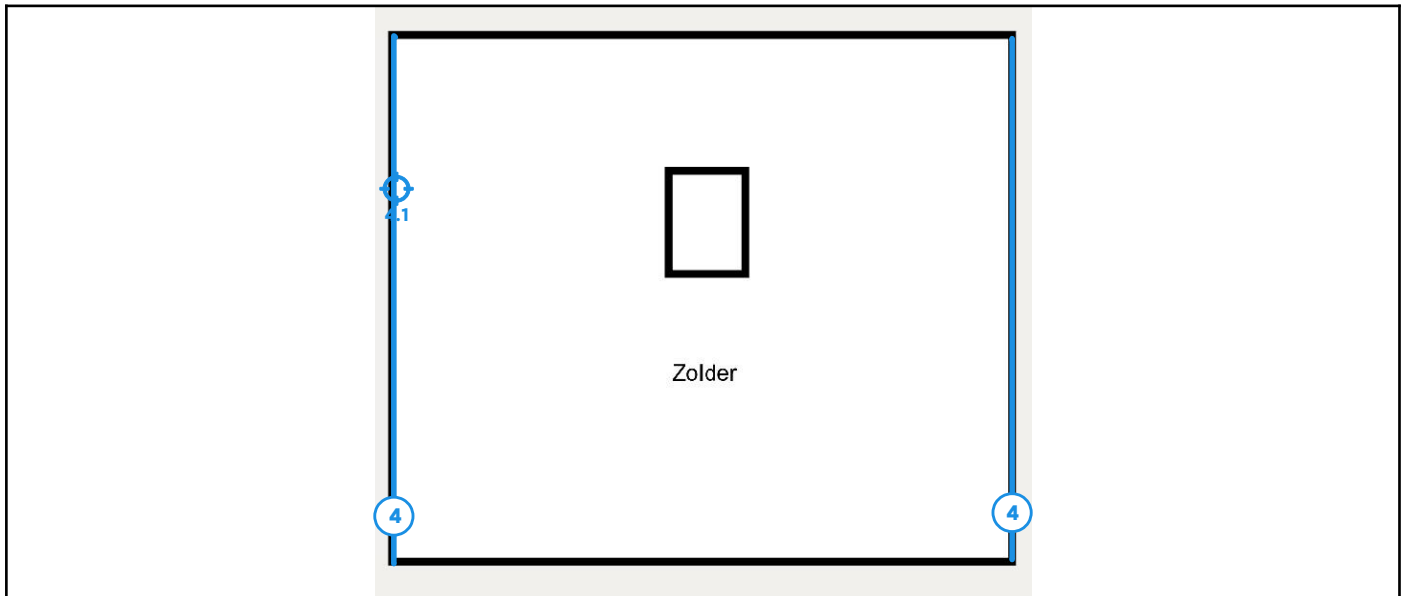
## Plan 1.6: Gpl.+2: pleisterwerk muren

| Beschrijving | Type | Actie |
|---|---|---|
| 4. Pleisterwerken muren | Geen asbest | - |
| 4.1 Code: 001 | Mengmonster | - |

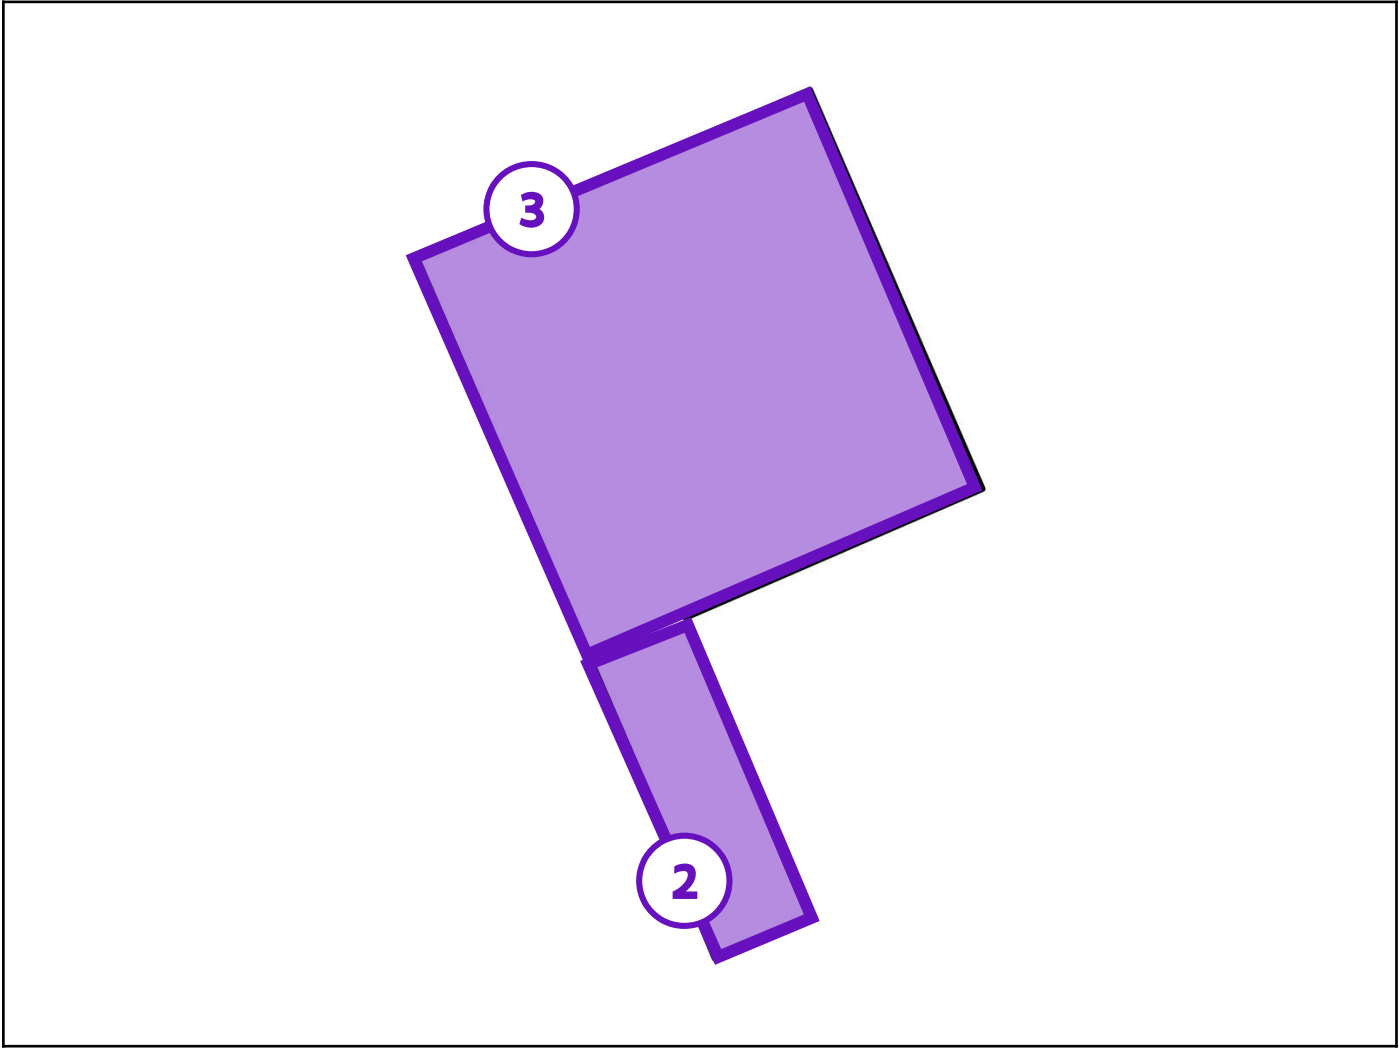
# Plan 1.7: Dakplan huis

| Beschrijving | Type | Actie |
|---|---|---|
| 2. Zinken dak | Advies | - |
| 3. Onderdak bestaat uit een onderdakfolie | Advies | - |

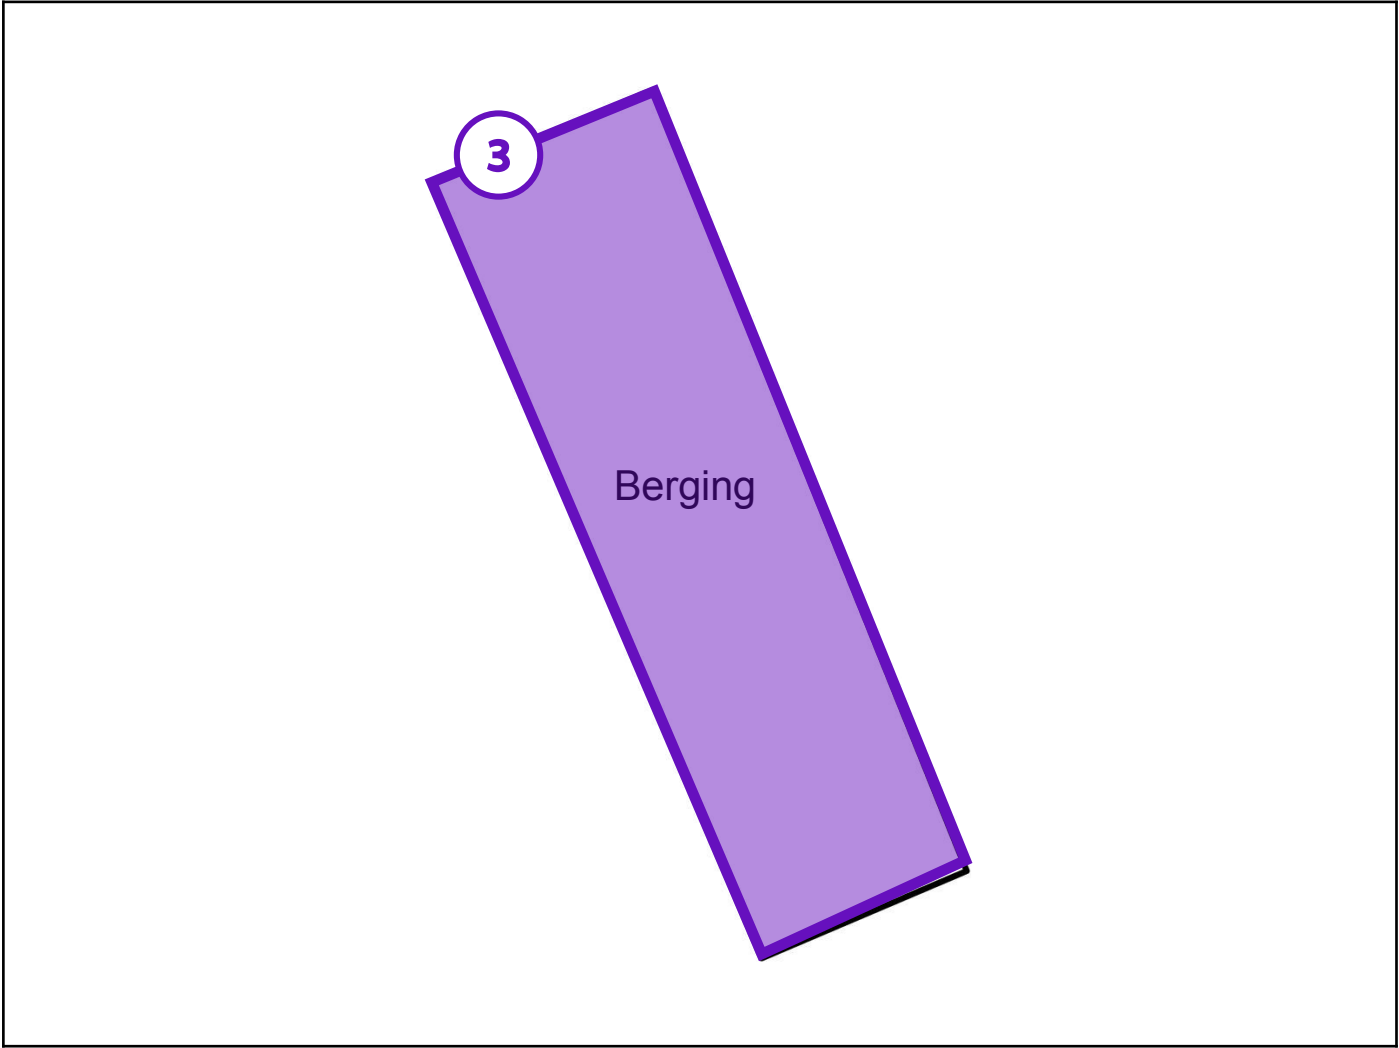
## Plan 2.1: Gpl.0: geen onderdak

| Beschrijving | Type | Actie |
|---|---|---|
| 3. Onderdak bestaat uit een onderdakfolie | Advies | - |

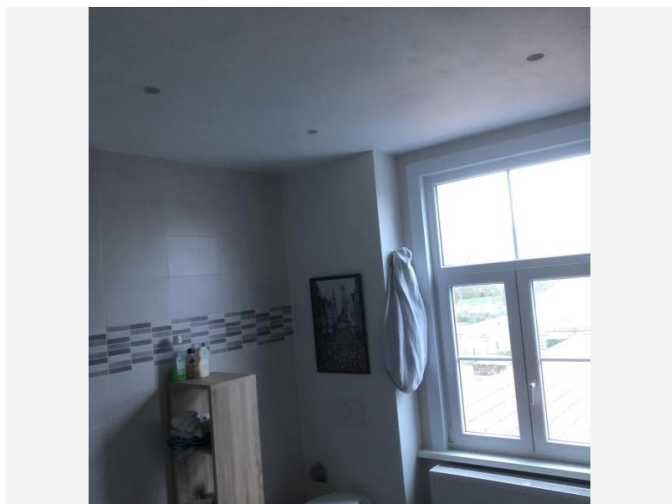
| Fiche 1: Plafonds bestaan uit gipsplaten..... | 17 |

De aangeduide plafonds bestaan uit gipsplaten.

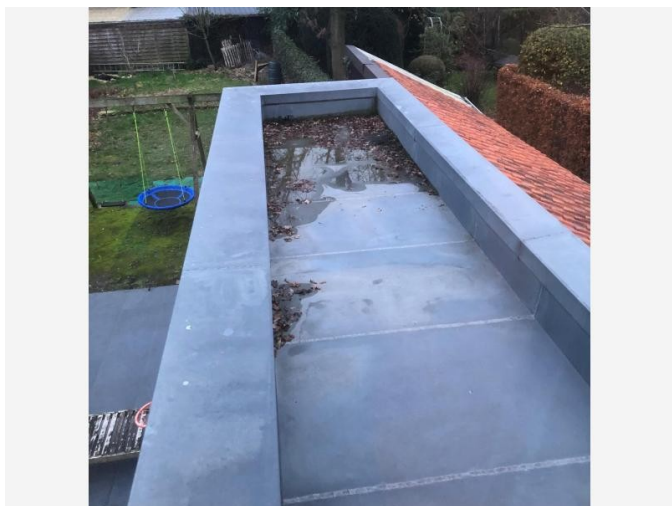
| Fiche 2: Zinken dak..... | 18 |

Het dak boven de keuken is een zinken dak.

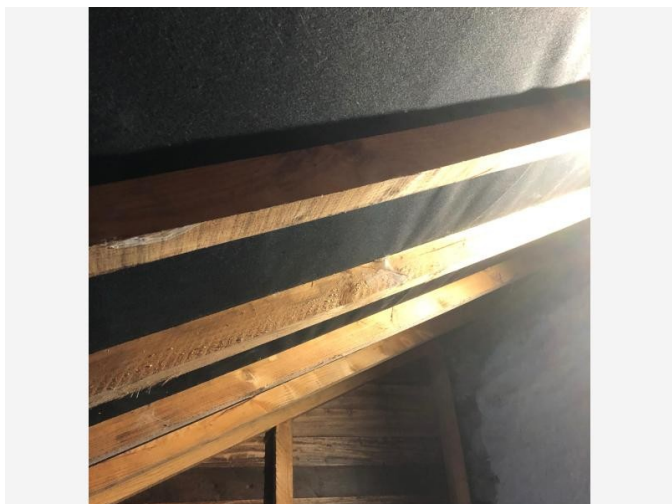
| Fiche 3: Onderdak bestaat uit een onderdakfolie..... | 19 |

Er kon vastgesteld worden door het oplichten van een dakpan dat er geen onderdakplaten aanwezig zijn maar wel een onderdakfolie.

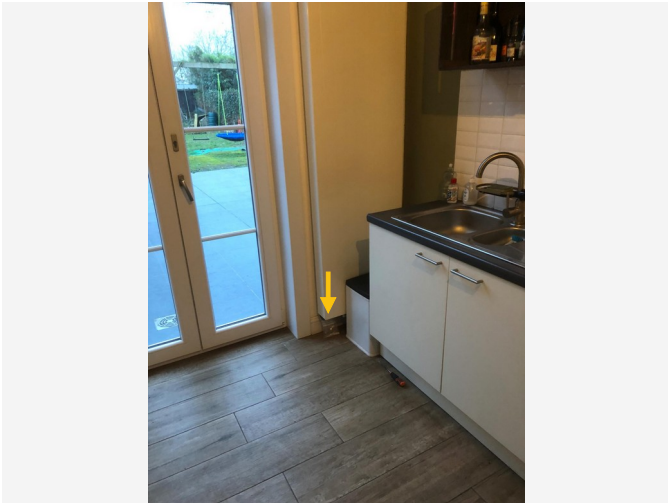
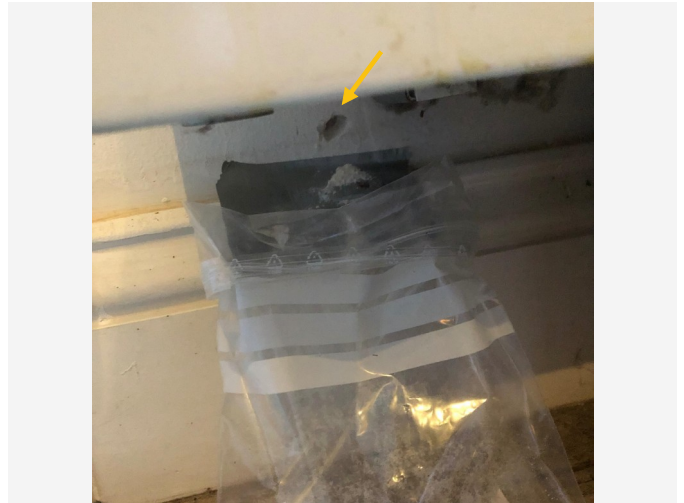
## Fiche 4: Pleisterwerken muren

Geen asbest

| # | Type | Referentie | Resultaat |
|---|---|---|---|
| 4.1 | Mengmonster | 001 | Geen asbest |

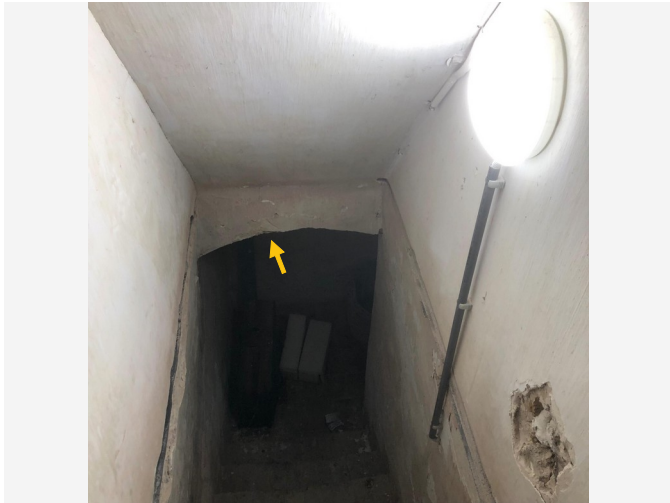
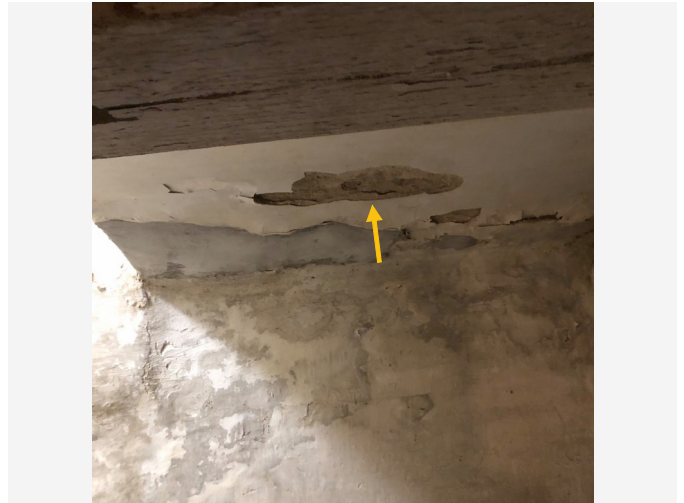
## Fiche 5: Pleisterwerken plafonds

Geen asbest

| # | Type | Referentie | Resultaat |
|---|---|---|---|
| 5.1 | Mengmonster | 002 | Geen asbest |
