Asbestinventarisatetest

Sterrenlaan 14, 3621 Lanaken

Attestnummer : 20230912-000283.000

Uitgegeven op : 12.09.2023

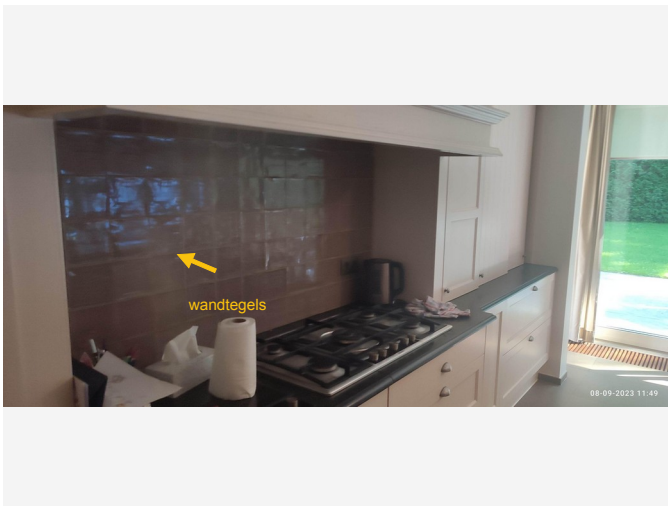
de vloeren zijn keramische tegels , tapijt en laminaat en zijn niet asbestverdacht

de wandtegels van de keuken en wc zijn tijdens de renovatie van na 2001 te zien aan de stijl vd tegels en dus de tegellijm is niet asbestverdacht

er zijn geen zaken van bakeliet of gips/kalkleidingen vd verwarming vast te stellen

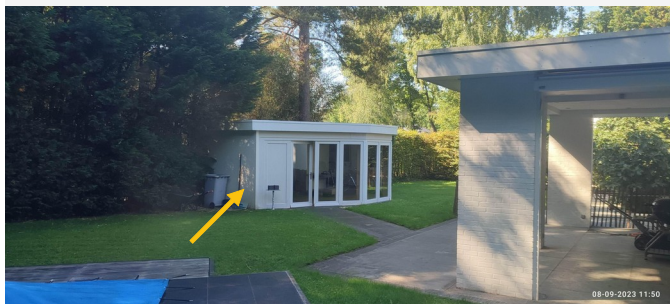
hierin zijn geen asbestverdachte materialen in terug te vinden

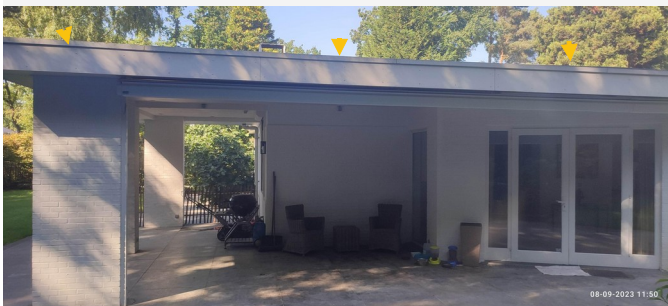
de roofing is een jaar geleden nog vervangen , ook te zien aan de nieuwe dakrand
zie ook factuur in het dossier

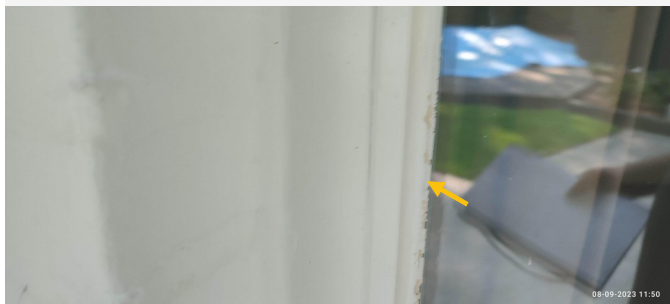
de kit is elastisch en indrukbaar wat aangeeft dat er weekmakers inzitten en dus geen asbestvezels anders was deze keihard geweest

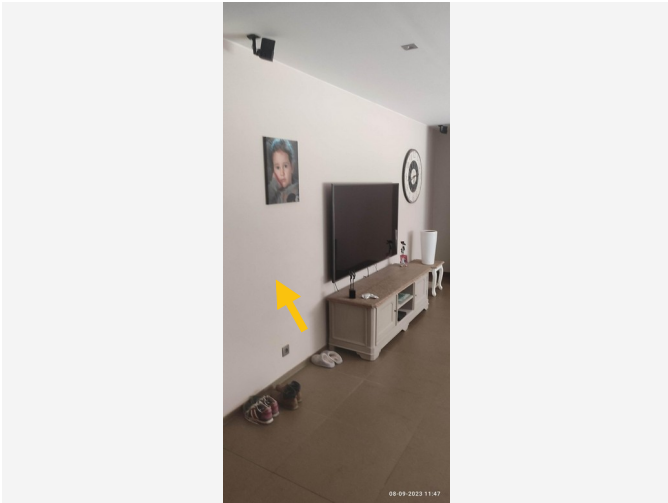
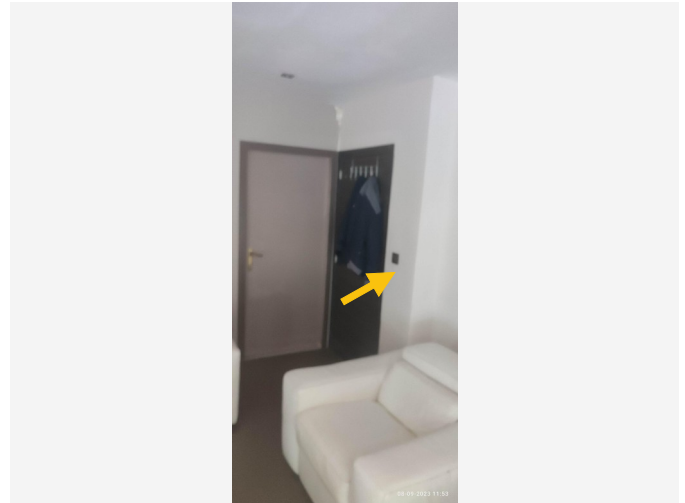
Fiche 5: pleisterwerk wanden

Geen asbest

#	Type	Referentie	Resultaat
5.1	Mengmonster	r002409140	Geen asbest

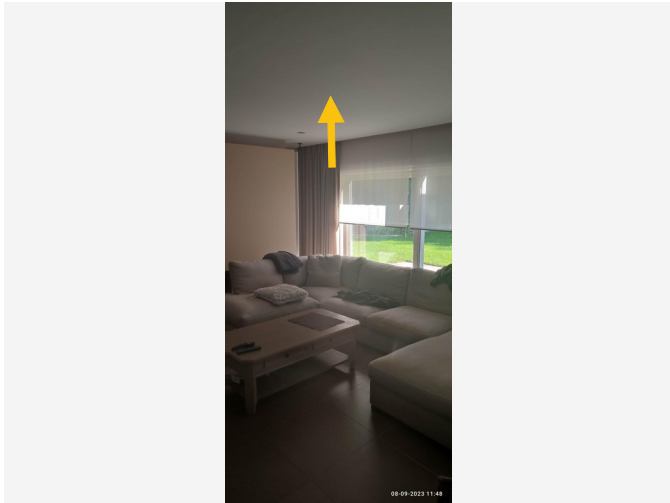
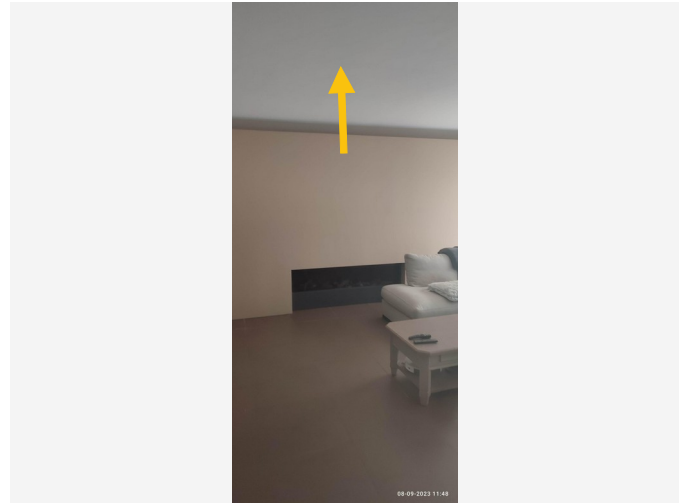
Fiche 6: pleisterwerk plafonds

Geen asbest

#	Type	Referentie	Resultaat
6.1	Mengmonster	r002382708	Geen asbest
